Interventi di recupero statico funzionale della grotta palazzese nel Comune di Polignano a Mare (BA)

# Interventi di recupero statico funzionale della grotta palazzese nel Comune di Polignano a Mare (BA)

M.L. Napoli\*

\* CNC Ingegneri S.r.l., Salerno

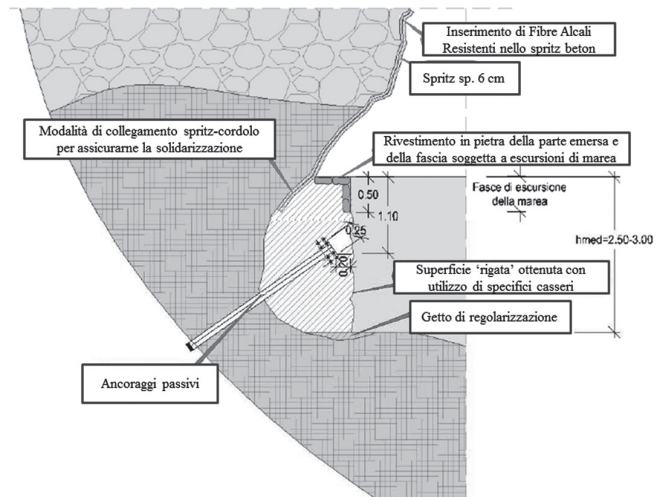
Fig. 5. Dettaglio del collegamento spritz – cordolo.  
Detail of the connection between the shotcrete and the concrete curb.

Come precedentemente illustrato, gli elementi "protettivi" da realizzare all'interno della grotta sono costituiti, sostanzialmente, dal cordolo di base e dal rivestimento in spritz beton. A tal fine, è risultato di fondamentale importanza garantire, oltre all'uniformità dei suddetti singoli elementi, l'adeguatezza del "nodo" di collegamento tra gli stessi. Pertanto, è stato ritenuto indispensabile estendere l'intervento con spritz e rete fino a quota -0,50 m rispetto al livello medio mare (all'interno della zona di escursione della marea) e, successivamente, realizzare il cordolo a "copertura" degli stessi (Fig. 5).
