## Erosión hídrica del sector de playa del hotel Ancón, Sancti Spíritus, Cuba

El propósito del trabajo fue evaluar la contribución del drenaje pluvial del hotel Ancón sobre la erosión de su sector de playa y proponer un plan de medidas correctivas para su mitigación. Se diseñó un procedimiento basado en ocho pasos en la solución de un problema, complementado con metodologías y herramientas específicas. Se demostró que predomina el origen hídrico de la erosión, con manifestaciones de arroyamiento del tipo cárcavas. La erosividad de la lluvia, potenciada por deficiencias técnicas y organizativas en el sistema de drenaje pluvial, así como la influencia de la erosionabilidad del terreno y de los elementos construidos, incrementan los caudales y las velocidades de flujo. Se diseñó un plan de medidas correctivas para mitigar la erosión, basado en soluciones de ingeniería hidráulica y costera.

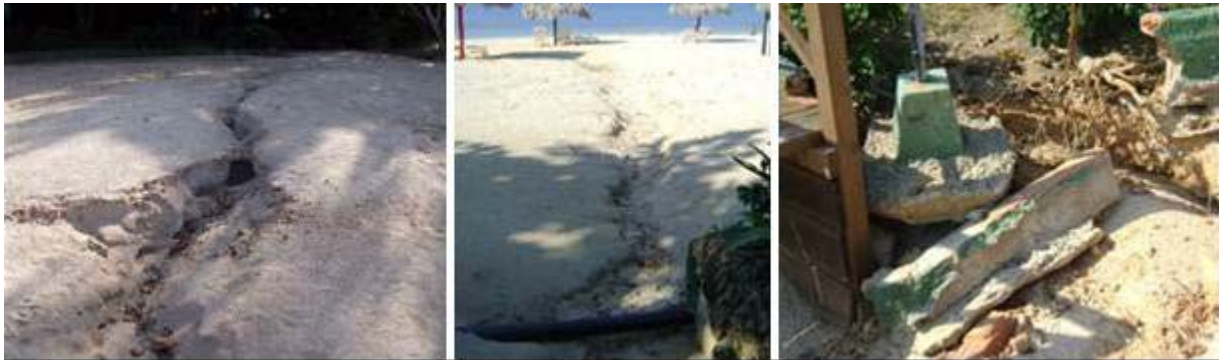
El 75,86 % de las evidencias de erosión se concentraron en los estratos 1 y 2 (sector suroeste del edificio principal). En ellos se observó la presencia de diversos elementos construidos, como el punto de venta de la Empresa Extrahotelera PALMARES S.A, plazoletas y escaleras del hotel, pasillos de concreto del área verde del hotel, losa de concreto, mangueras y tubos superficiales en berma, así como el muro de contención longitudinal colindante entre el área verde del hotel y la berma.

En correspondencia con lo tratado, los estratos 1 y 2 coinciden con un relieve accidentado, un arbolado con un sistema radicular superficial y pobre vegetación. En la figura 3 se muestran algunas de las evidencias detectadas.

**Figura 3. Evidencias erosivas en la berma de la playa y áreas verdes contiguas a los estratos 1 y 2 (Fuente: Elaboración propia)**

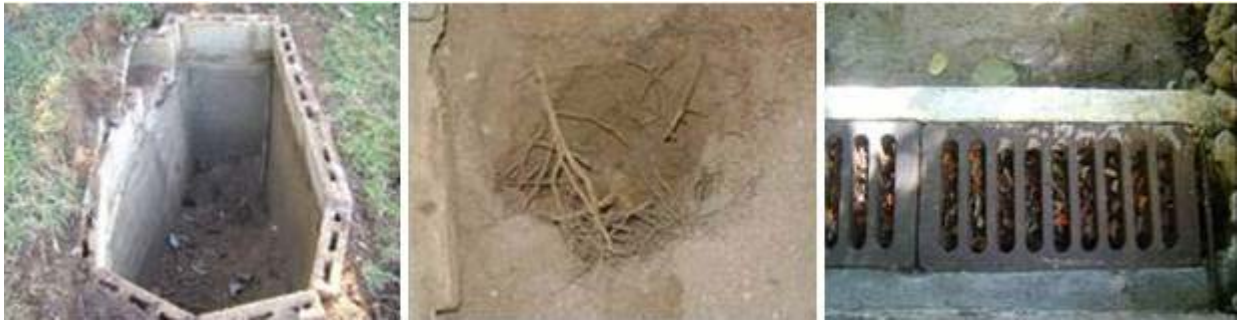
Los cálculos demostraron que las áreas efectivas de infiltración de los cuatro pozos existentes en el subsistema A, son significativamente inferiores a las requeridas para las condiciones de funcionamiento evaluadas y no cumplen los requerimientos de diseño recomendados en MINVU (1996).

Los lechos filtrantes (figura 5) estaban azolvados y llenos de basura, tierra y sedimentos procedentes de la escorrentía de las áreas verdes aledañas, así como enraizamiento de plantas, aspectos que disminuyen la capacidad su infiltración. Los resultados de las pruebas de infiltración de los lechos demuestran que poseen una absorción relativa lenta (índice de infiltración de 3,21 min).

**Figura 5. Evidencias de deficiencias técnicas y de mantenimiento de las obras de infiltración** (Fuente: elaboración propia)
