I restauri della Chiesa del Convento francescano di Caluso

MARCO ZERBINATTI

I RESTAURI DELLA CHIESA DEL CONVENTO FRANCESCANO DI CALUSO

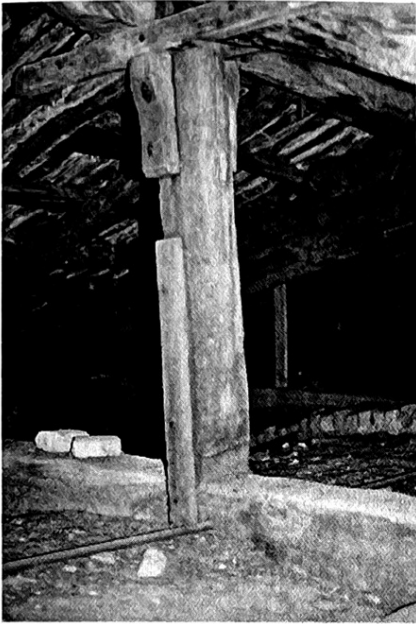
⁴ Non è raro riscontrare in epoca sei e settecentesca tale situazione: infatti, nelle erigende chiese, spesso la necessità di dotare di un *coperto* lo spazio interno (per palesi motivazioni di protezione) in concomitante ristrettezza di risorse finanziarie, imponeva di rimandare a fasi successive la realizzazione delle volte di muratura, per le quali era solo predisposto lo spazio di imposta (*appoggio*) nelle murature d'ambito. In tal modo, poteva accadere che una quota di imposta delle volte troppo alta, nelle fasi costruttive portasse a ottenere un'altezza in chiave tale da raggiungere e inglobare le catene delle capriate.

IMMAGINE 1. Catena di capriata inglobata nella parte estradossale della volta.

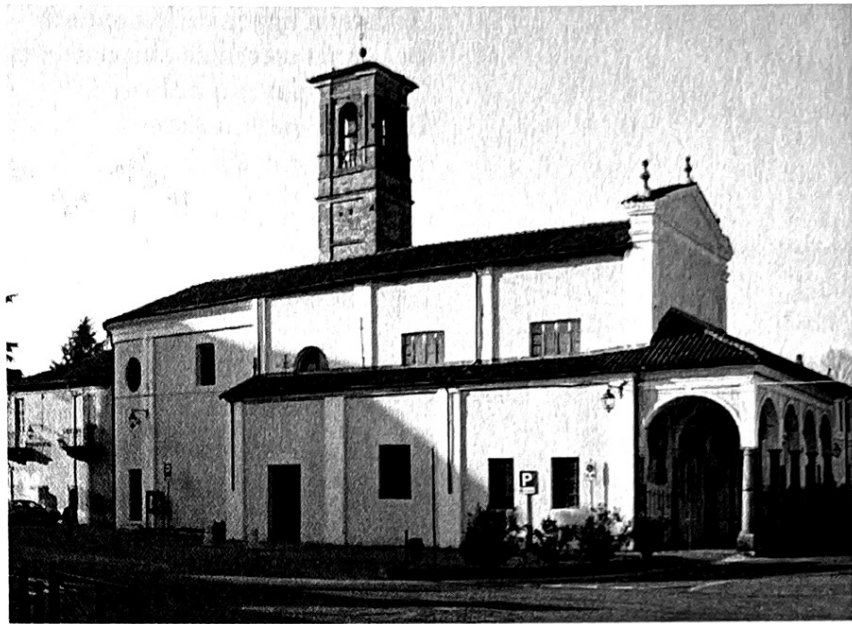
IMMAGINE 2. La chiesa ripresa da est dopo i restauri esterni. Si nota la differenza tra il tratto senza cornicione e la parte verso l'abside con il cornicione (ampliamento barocco).

impronta planimetrica allargata (la parte più antica) con l'innesto dell'ampliamento barocco sul precedente impianto (Immagine 2).

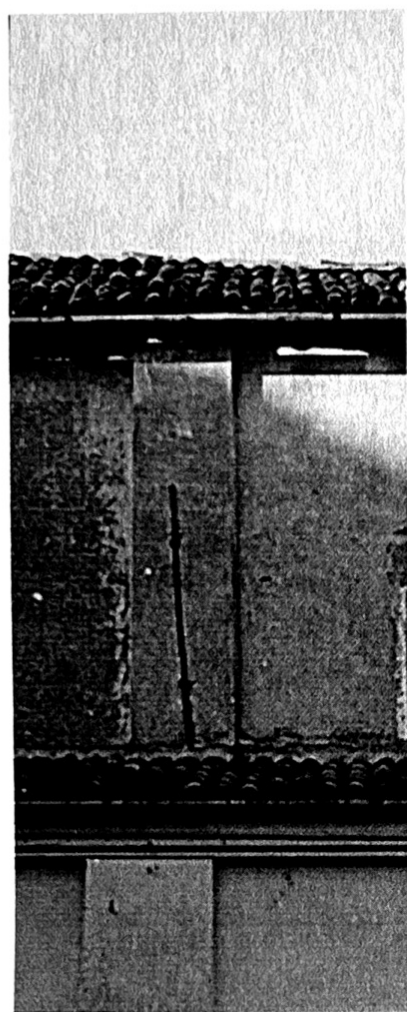
⁵ Tradizionalmente, il doppio ancoraggio sul bolzone lungo in facciata era realizzato perché, oltre a determinare una migliore distribuzione delle tensioni di trazione, evitava le possibili deformazioni (curvatura verso l'esterno) del bolzone stesso; talvolta, le catene lignee delle capriate potevano avere degli elementi terminali verso la facciata a forma di U, poi collegati al capochiave con lamine piatte (Immagine 3 e Tavola 1).

IMMAGINE 3. Dettaglio di capochiave sul lato est della chiesa (prima dei restauri esterni).

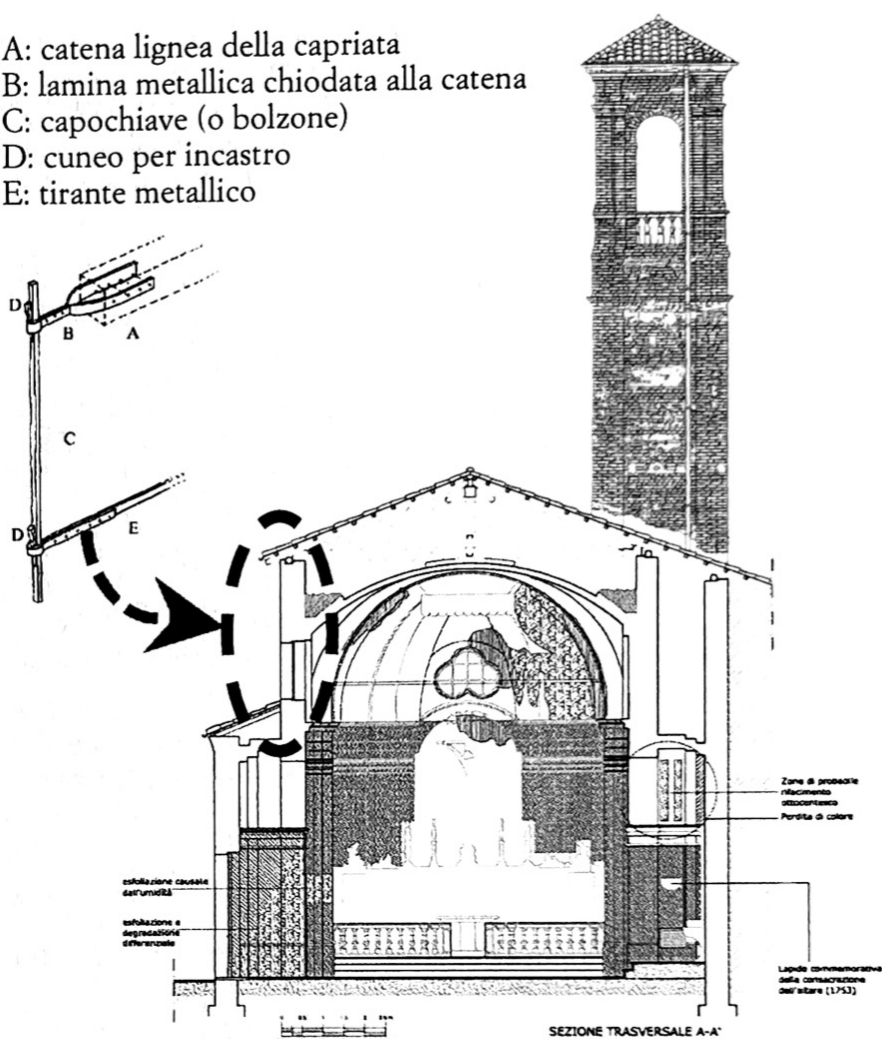
In relazione con la costruzione delle volte in periodo successivo al tetto, un altro aspetto da sottolineare è la collocazione di catene metalliche intradossali all'interno della chiesa. La funzione di tirante inizialmente doveva essere assolta dalle catene delle capriate; tuttavia, osservando il prospetto est, sono chiaramente visibili dei grandi *capochiave* di catene, di notevole lunghezza e con due punti di fissaggio alla muratura. Quindi si può ipotizzare l'utilizzo della soluzione tecnica qui descritta: in una prima fase, le catene lignee delle capriate (in posizione più bassa nell'impianto precedente) svolgevano da sole la funzione di tirante. In seguito, con l'innalzamento del livello delle coperture e la realizzazione delle volte, furono inserite alcune catene metalliche con doppio fissaggio ai capochiave in facciata. Talvolta, i lunghi capochiave potevano essere fissati anche alla parte terminale della catena della capriata (Tavola 1)⁵.

- A: catena lignea della capriata
 B: lamina metallica chiodata alla catena
 C: capochiave (o bolzone)
 D: cuneo per incastro
 E: tirante metallico

TAVOLA 1. Sezione trasversale della chiesa (estr. dalla Tav. II-d del progetto. Riproduzione fuori scala). In alto a sinistra, schema grafico esplicativo di un modo di inserimento dei capochiave e dei tiranti.

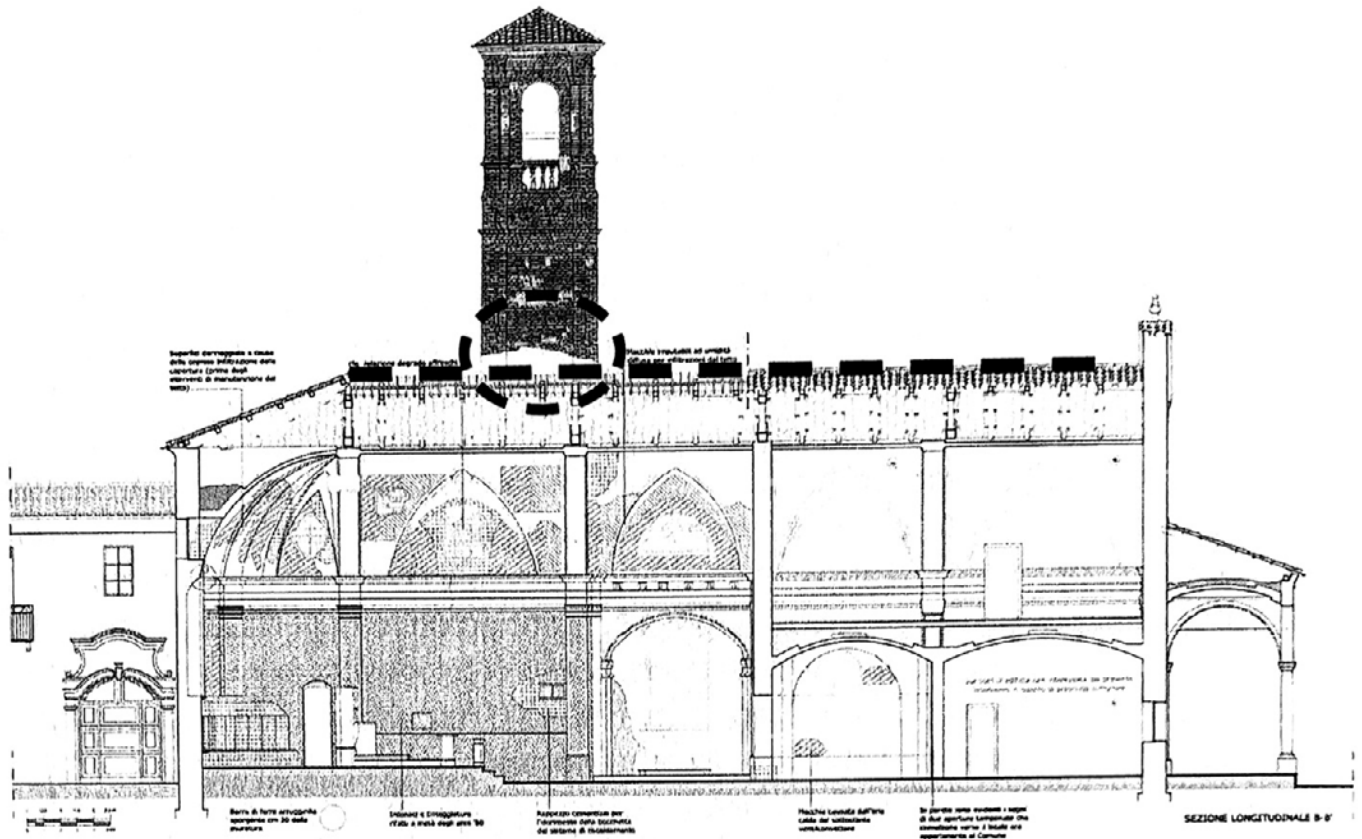
TAVOLA 2. Sezione longitudinale della chiesa (estratto dalla Tav. I1-b del progetto, con rappresentazione dei fenomeni di degrado. Riproduzione fuori scala). In alto, indicazione della zona dove è stato riproposto l'abbaino di accesso dal campanile e l'allineamento del colmo.

materiale, di un dettaglio che dovrà essere mantenuto in opera finché sarà possibile, pena la perdita irrimediabile di modalità esecutive non più in uso. Secondo tale criterio operativo, la capriata posta sopra l'attuale presbiterio, interessata localmente da avanzato stato di degrado del legno della catena, fu interessata da un parziale intervento di sostituzione: esso è consistito nella rimozione di una parte ammalorata e non recuperabile, nella realizzazione di fori nella catena stessa, nell'inserimento di barre di acciaio fissate con resine epossidiche, nell'innesto di una "protesi" lignea (contenente parte delle barre di acciaio con resina) con la superficie di contatto modellata "a dente di sega", per migliorare l'aderenza tra le due parti.

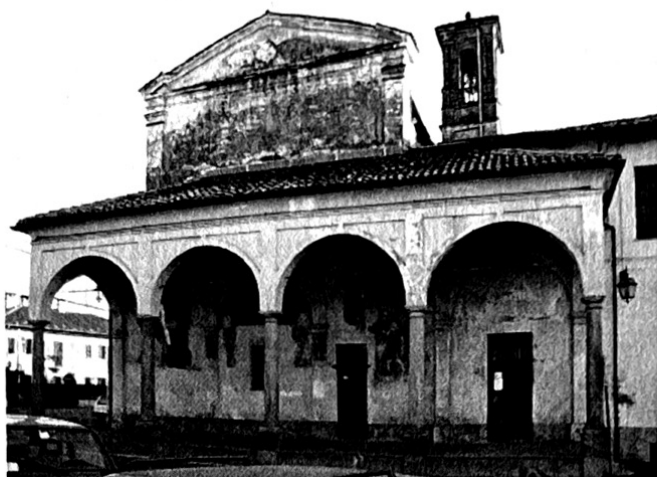
Il pessimo stato conservativo complessivo e danni particolarmente gravi in alcuni punti furono associati ad alcuni principali fattori concomitanti, quali:

- l’umidità ascendente attraverso i materiali porosi costituenti la muratura (malte di allettamento, laterizi, intonaci di rivestimento),
- le infiltrazioni perduranti dal sistema di copertura,
- l’innalzamento della capillarità in conseguenza dell’applicazione di intonaci cementizi nella parte bassa delle pareti del nartece,
- l’utilizzo, nella prima metà degli Anni ’80 del secolo scorso, di materiali polimerici poco diffusivi sulle superfici decorate, con la conseguente formazione di sali all’interno degli strati di intonaco (subflorescenze) con relative devastanti azioni di degrado sulle pellicole pittoriche.

IMMAGINE 4. Il nartece prima dei restauri del 2003-2004.

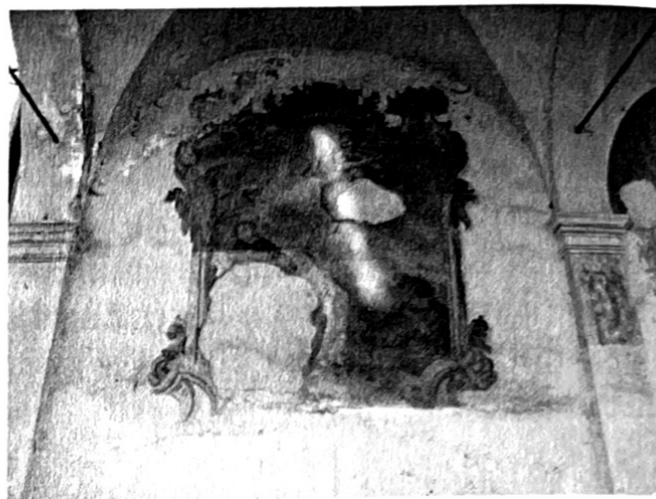
IMMAGINE 5. Il dipinto della prima arcata Est, prima dei restauri.

- la presenza di umidità di risalita fu confermata, sebbene non omogeneamente distribuita lungo la parete. I valori rilevati si collocavano tra 3 e 12 volte i valori considerati “di equilibrio” per i materiali porosi campionati (malte da giunto, malte da intonaco, laterizi della muratura).

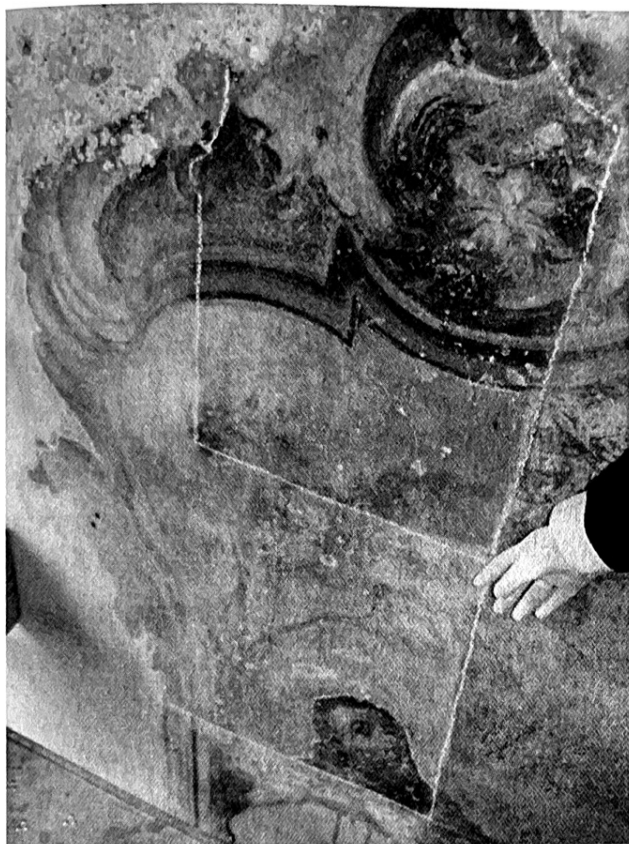
IMMAGINE 6. Prima arcata Est del narcece. Saggi di pulitura e di preconsolidamento dei dipinti murali.

Le immagini selezionate mostrano alcune fasi di velinatura (Immagine 7), di pulitura del dipinto murale con due Frati Francescani e Angelo musicante nell'arcata di sinistra (Immagine 6); parte delle decorazioni riscoperte nella seconda arcata, con la reale dimensione del varco di accesso alla chiesa dopo il "ribaltamento" di 180° (Fig. 15), utilizzato fino a quando non intervennero le alienazioni conseguenti le soppressioni napoleoniche¹⁴.

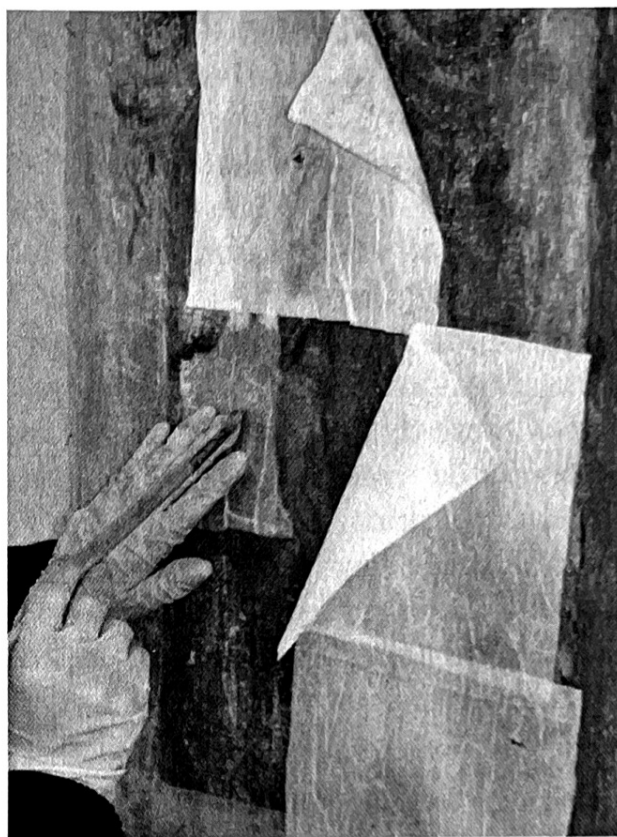
IMMAGINE 7. Fase di velinatura su decorazione di lesena.

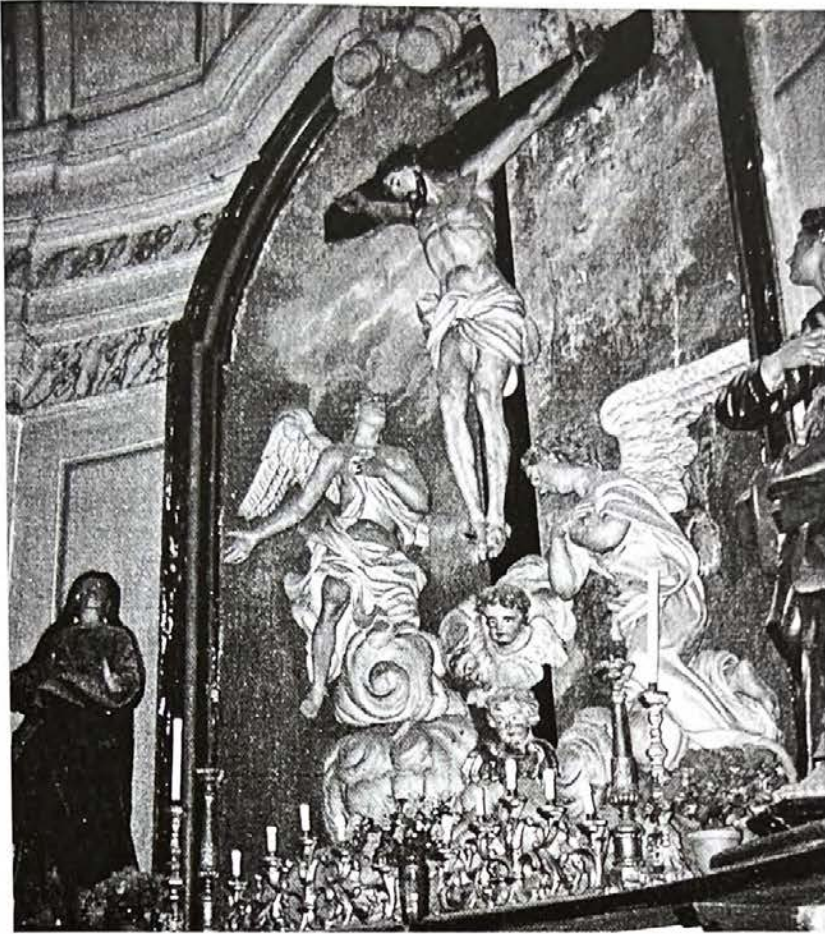
FIG. 23. Carlo Giuseppe Plura (attr.) *Il Calvario*, prima del restauro.

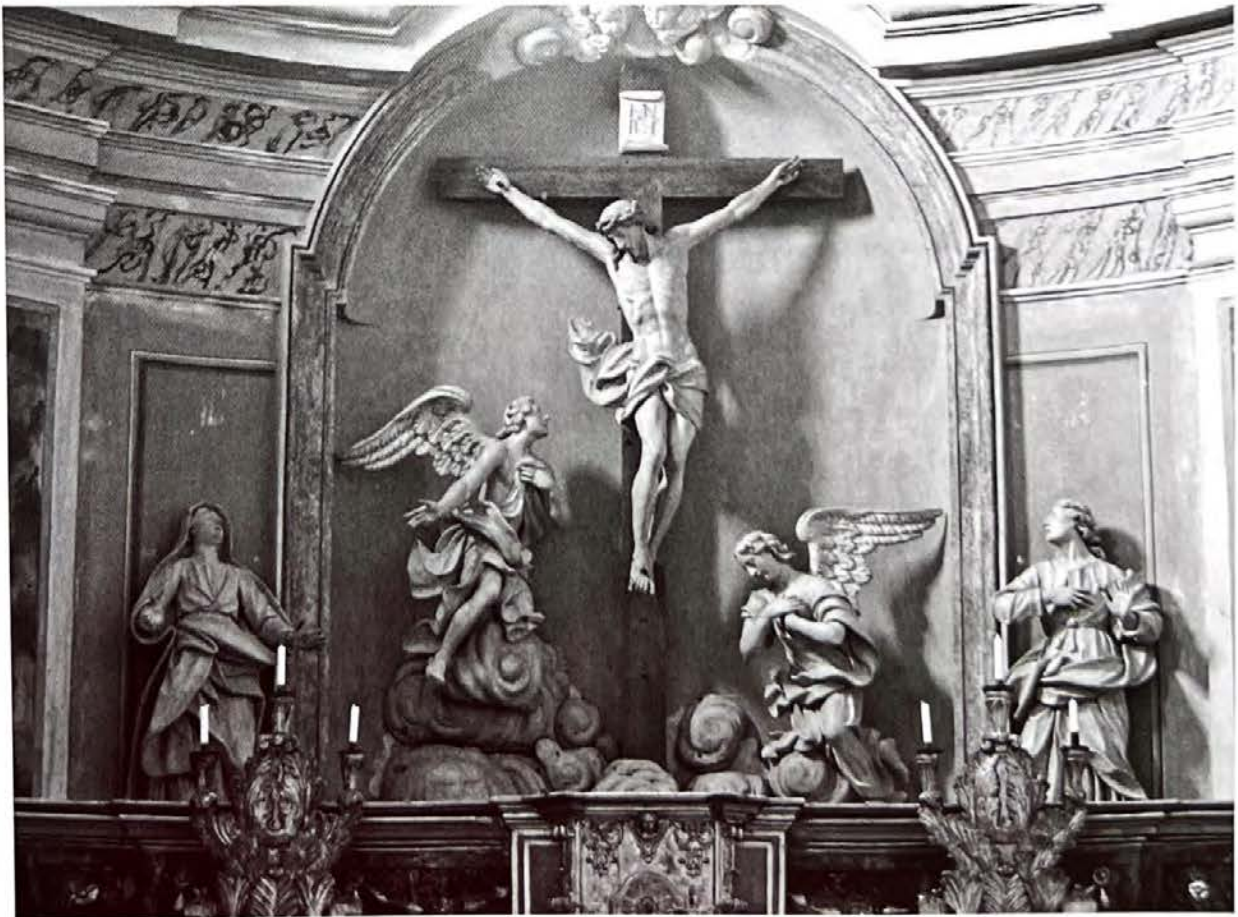
FIG. 24. Carlo Giuseppe Plura (attr.) *Il Calvario*, dopo il restauro.

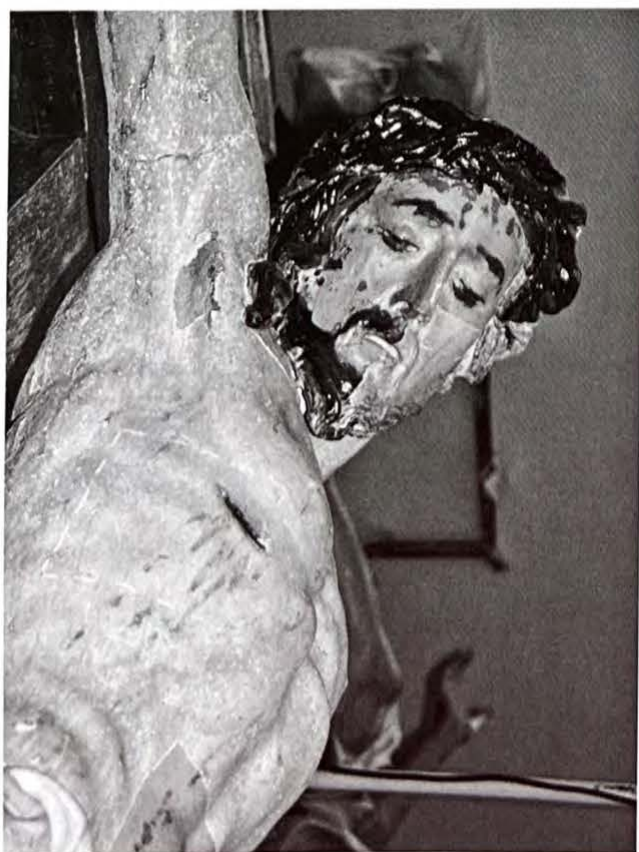
FIG. 26. Carlo Giuseppe Plura (attr.). Il volto di Cristo durante il restauro.

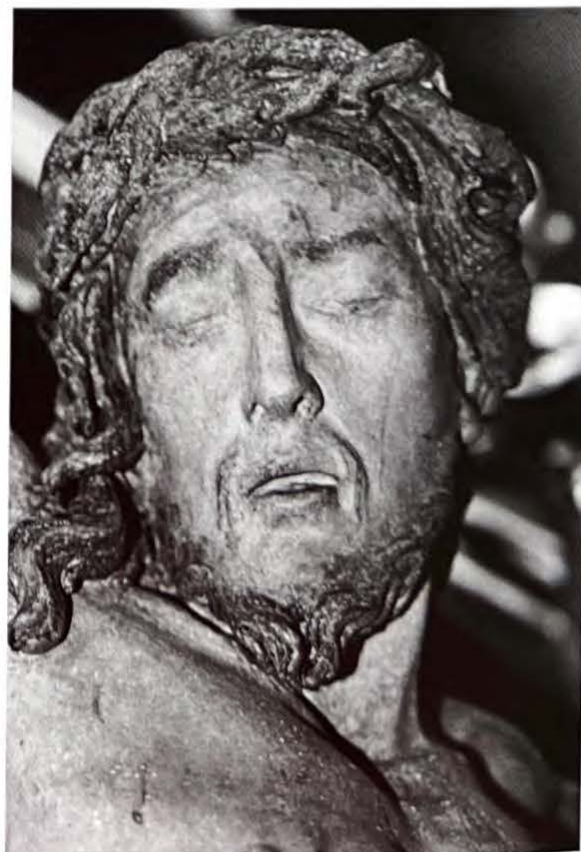
FIG. 27. Carlo Giuseppe Plura (attr.). Il volto di Cristo dopo il restauro.
