5. RECUPERO DI STRUTTURE IN TERRA BATTUTA: REHAB, UN CANTIERE SPERIMENTALE PER IL RECUPERO DI UN EDIFICIO IN PISÉ

Pont de Veyle, Rhône - Alpes

5.2 REHAB: UN CANTIERE PARTECIPATO E SPERIMENTALE

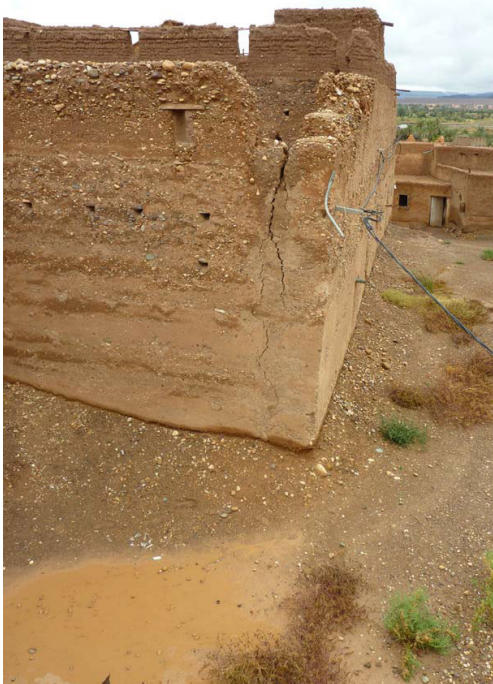
Fig. 5.3, Fessurazione nel giunto angolare, distacco e basculamento parete a causa di ristagni d'acqua sul terreno. (foto S. Moriset CRAterre, Marocco 2011)

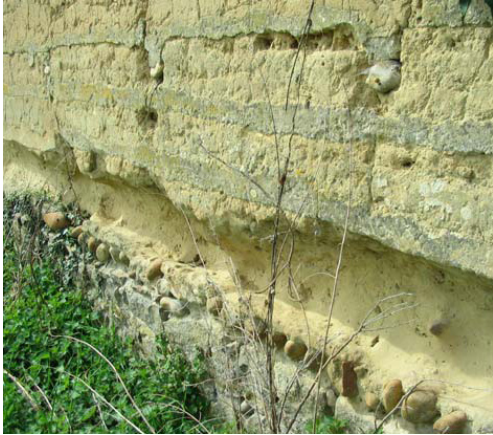
Fig. 5.7, Zona erosa alla base di un muro in pisé in Isère.
(foto T. Joffroy, CRAterre)

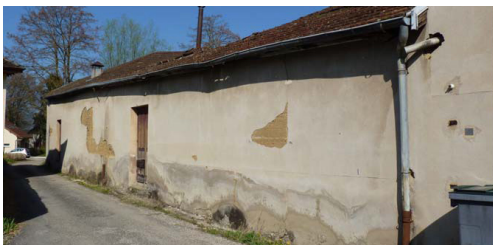
Fig. 5.11, Umidità di risalita capillare e distacco dell'intonaco a causa del drenaggio del manto stradale verso l'edificio, in Savoie. (foto S. Moriset CRAterre, 2012)

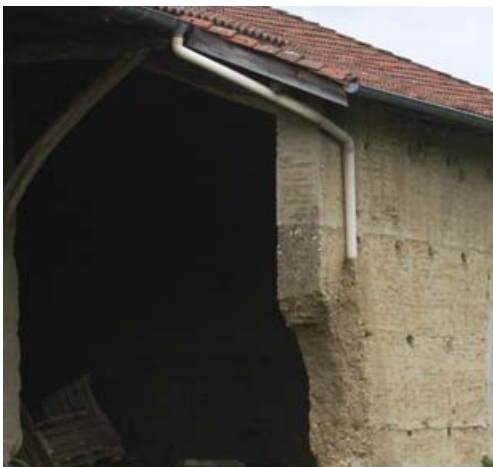
Fig. 5.12, Ruscellamento delle acque di pioggia su una parete in pisé, a causa della rottura del canale di gronda. (foto P. Doat, CRAterre)

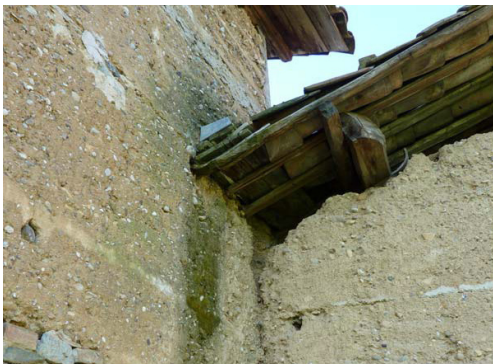
Fig. 5.13, Isère, pendenze delle coperture mal progettate portano l'acqua piovana contro una parete in terra (foto S.Moriset CRAterre, 2012)

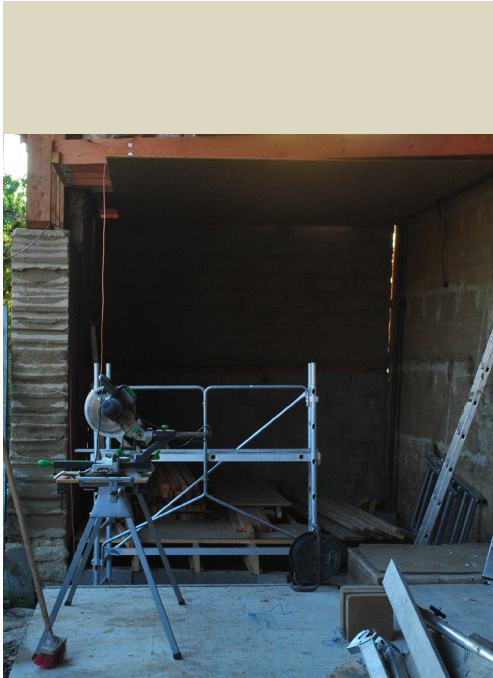
Fig. 5.19, Fuori piombo delle pareti Sud e Nord in pisé, rispettivamente sulla sinistra e destra della foto.

In particolare sono state riscontrate sulla scatola muraria deformazioni di porzioni di pareti sui lati Nord e Sud dell'edificio. Le pareti presentano un eccessivo "fuori piombo" dai 3 m di altezza a salire, dovuto probabilmente ai cedimenti della struttura di copertura e di parte delle strutture orizzontali interne che hanno provocato carichi eccessivi spingenti sulla muratura. Una volta smontata la copertura, sono state asportate le parti eccedenti i 3m di altezza, considerate pericolanti, in modo da recuperare

la verticalità delle pareti e poterle sostituire con strutture più leggere. Nonostante questo, le pareti nord e sud all'estremità ovest presentavano entrambe rotazioni dell'asse verso il lato nord, anche al piano inferiore. Per ovviare al problema è stato ricostruito il solaio intermedio con una nuova struttura di travi in legno concatenata alle pareti in terra, spostata più in alto rispetto alla precedente, per esigenze sia strutturali che di progetto. A completamento dell'intervento verrà realizzata una scala interna spingente sulla parete sud per evitare eventuali ulteriori rotazioni dell'asse verticale delle pareti.

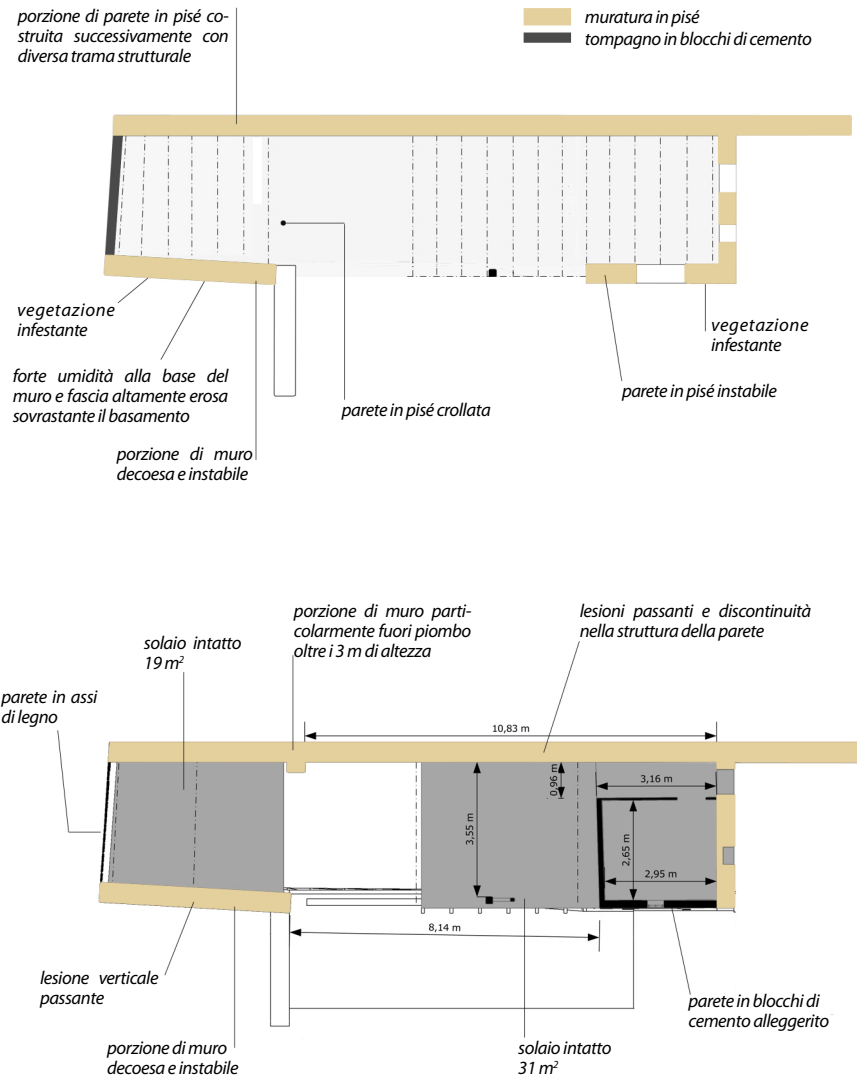
Fig. 5.18, Planimetrie piano terra e piano superiore dell'edificio di Pont de Veyle: sono indicati i fenomeni di dissesto e degrado riscontrati.

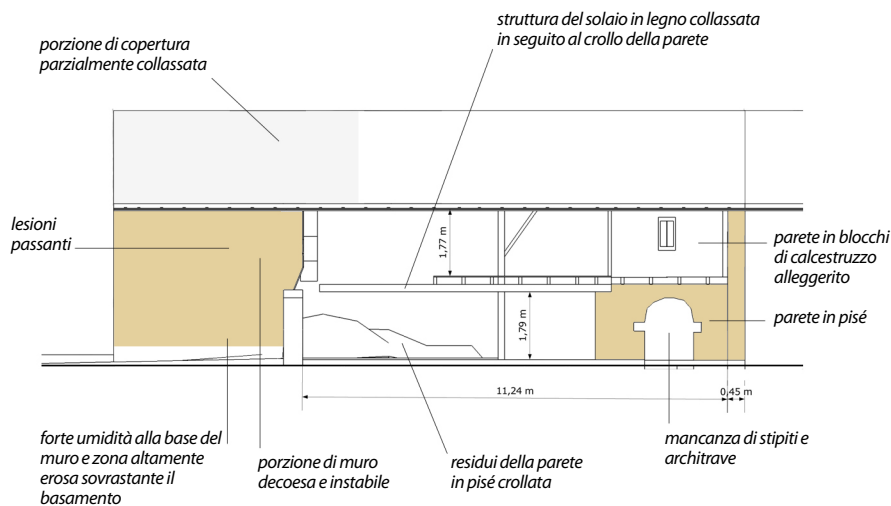
Fig. 5.20, Prospetto Sud dell'edificio di Pont de Veyle: sono indicati i fenomeni di dissesto e degrado riscontrati.

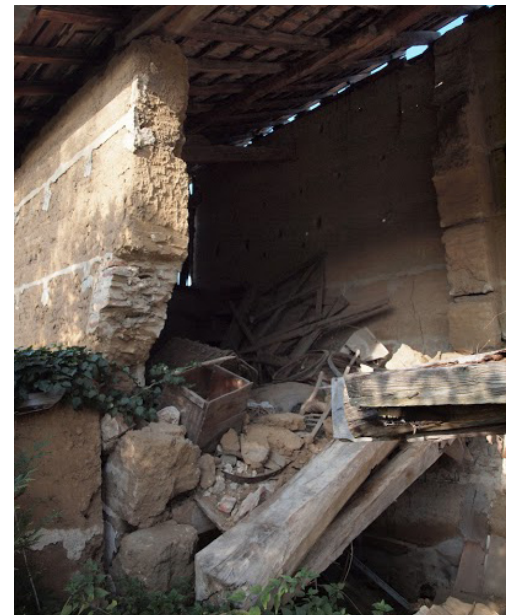
Fig. 5.22, Muro di spina in terra battuta crollato, sono visibili i danni causati al solaio e alla parete perimetrale sud.

Il cedimento della struttura di copertura nella zona ovest dell'edificio ha provocato anche il crollo di un muro di spina che collegava le pareti nord e sud, e parte della parete perimetrale sud, lasciando in stato di rischio anche una porzione di parete sud rimasta in piedi e provocando lesioni passanti da parte a parte del muro. L'acqua piovana filtrante attraverso la copertura danneggiata ha ulteriormente aggravato il problema contribuendo a ridurre la coesione della porzione di muro interessata.

La porzione instabile della parete sud è stata tagliata, smantellata e ricostruita in pisé, nelle modalità riportate più avanti.

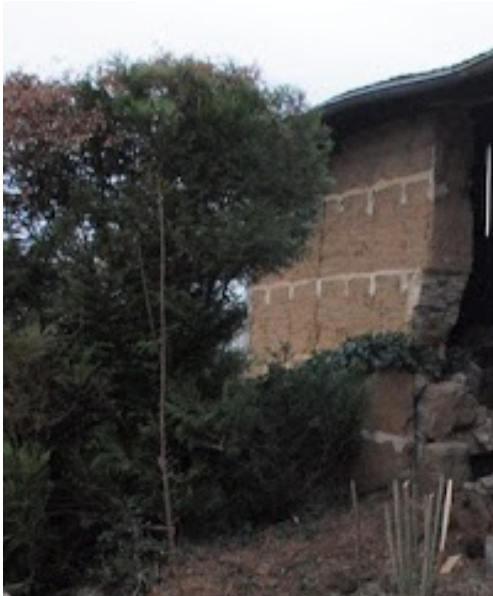
Fig. 5.23, Vegetazione infestante alla base della parete sud, successivamente rimossa.

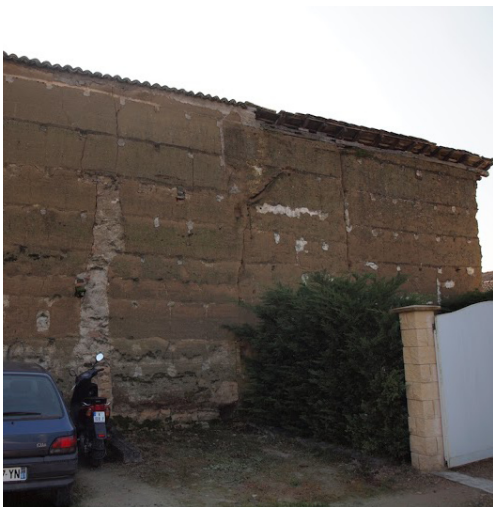
Fig. 5.24, Lesioni sul muro nord. Sulla sinistra si nota una porzione di muro ricostruita in pietra, sulla destra risulta evidente dalle fila di blocchi sfalsati, come l'estremità ovest del muro sia stata costruita in un momento differente

Sono state riscontrate diverse lesioni su parte del muro nord, di cui solo due passanti, in prossimità di una discontinuità della parete stessa. Una porzione del muro è infatti stata ricostruita in pietra; poiché le lesioni

seguono perfettamente i margini della discontinuità, sono state ritenute non particolarmente gravi. Altre lesioni più piccole sembrano essere dovute a carichi puntuali spingenti sulla muratura; mentre una terza lesione più profonda si trova in prossimità di uno scavo realizzato nel muro, evidentemente per alloggiare impianti, e del taglio effettuato per asportare la parte di parete nord fuori piombo. Quest'ultima potrebbe essere dovuta a carichi eccessivi e a discontinuità nella struttura dei filari di blocchi di muratura in terra battuta, segno che il muro è stato costruito e ripreso in diversi momenti (Paccoud - Pennacchio 2014).

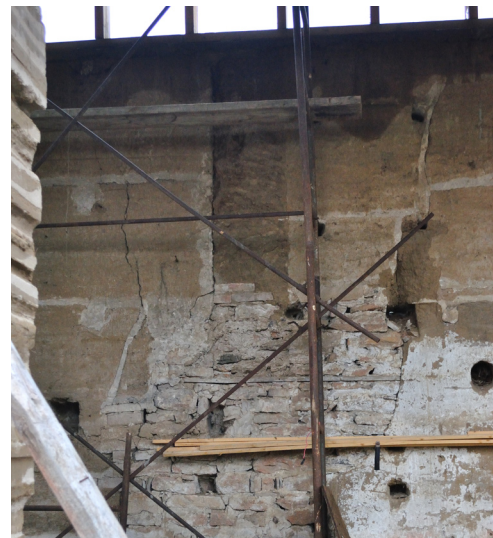
Fig. 5.25, Lesione su muro nord. Si nota sulla sinistra, come la malta nell'interstizio dei filari di blocchi della muratura in terra risulti sfalsata; segno che il muro è stato battuto in momenti diversi.

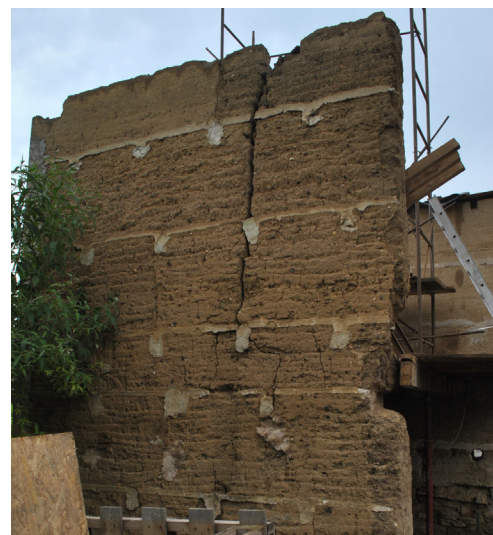
Un'ulteriore lesione passante si trova sul muro sud in prossimità dei cedimenti occorsi alla copertura; la lesione percorre quasi interamente l'altezza della parete ed è certamente dovuta alle spinte anomale sul muro, causate dal cedimento della copertura, ed aggravata dai ristagni d'acqua piovana filtrante attraverso di essa, sulla sommità della parete. L'acqua, penetrando all'interno del muro, ha contribuito ad affievolire la coesione della struttura muraria in terra battuta. Una volta rimossa la copertura, la lesione è stata monitorata e non vi sono stati ulteriori movimenti apprezzabili, per cui il fenomeno è stato considerato sotto controllo.

Fig. 5.26, Lesione passante sulla porzione di muro sud ancora integra.

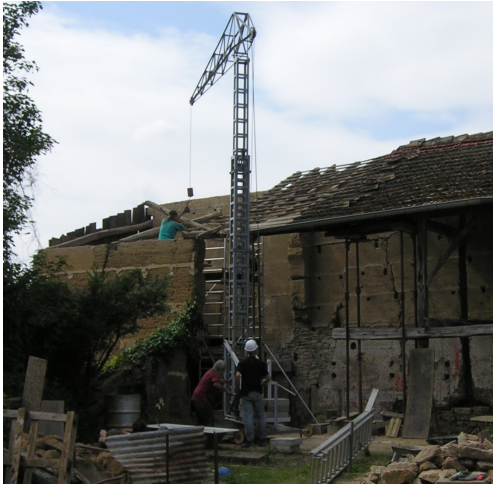
Parte delle strutture di copertura sono state trovate danneggiate; in particolare nella zona ovest dell'edificio la copertura permetteva il passaggio di acqua piovana che ha causato marcescenze nelle travi principali in legno e causato il crollo di una parete di spina in terra cruda, di parte della parete sud ad essa connessa e di una porzione di solaio in legno del piano intermedio. Diversi elementi della struttura in legno e tegole in cotto del manto di copertura, inoltre, sono risultati danneggiati anche in altre zone.

Fig. 5.27, Operazioni di smontaggio della porzione di copertura particolarmente ammalorata e a rischio di crollo, nella zona ovest dell'edificio.

La copertura della zona ovest è stata rimossa immediatamente in modo da arrestare i fenomeni di dissesto dannosi per la struttura; il resto della copertura è stata rimossa in seguito e ricostruita una volta terminati gli interventi di recupero strutturale sulle murature. La nuova struttura è costituita da doppia orditura di travi in legno, barriera impermeabile all'acqua e copertura in tegole, riutilizzando quelle originali rimaste integre e sostituendo quelle danneggiate con pezzi nuovi.

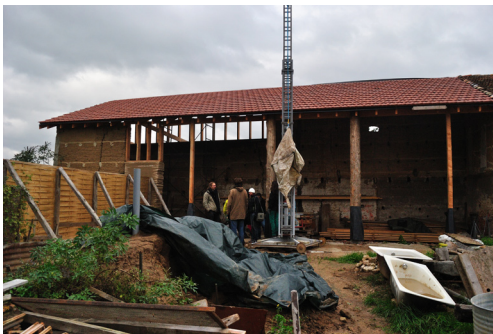
Fig. 5.28, La struttura di copertura completamente ricostruita con nuove travi in legno locale e tegole in cotto, di cui una parte recuperate dal vecchio manto di copertura.

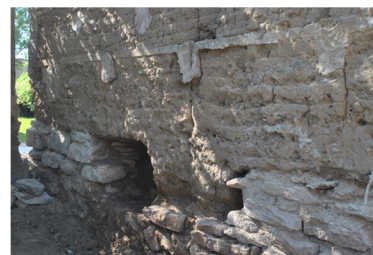
Il degrado è dovuto ad agenti esterni: Umidità di risalita capillare fino a 1m di altezza. Il fenomeno interessa entrambe le facce della muratura per tutta l'estensione della parete.

1 - Rimozione terra erosa operando dei fori nella muratura con un trapano e asportando il materiale con una cazzuola. Pulitura delle superfici delle aree da cui è stato asportato materiale, con acqua e spazzola.
