ALLEGATO A

Schede d'indagine dal progetto
*Le patrimoine bâti face aux normes thermiques,
Communauté de communes Chalaronne-Centre.*

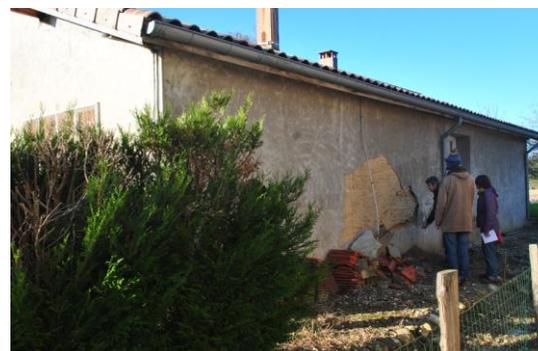
Umidità di risalita sulla facciata est

I problemi di umidità di per risalita capillare, aggravati dalla presenza dell'intonaco in cemento all'esterno, non sono stati risolti. Le pareti in terra al piano terra erano già state intonacate con cemento 3cm. E' in previsione l'isolamento esterno delle pareti perimetrali in pisé.

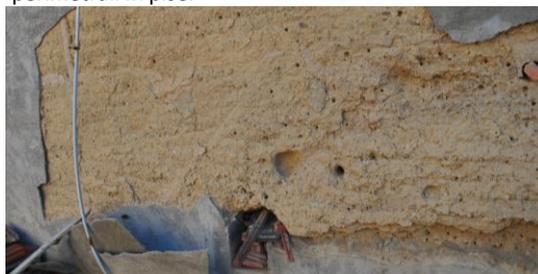
Distacco dell'intonaco in cemento a causa di umidità capillare

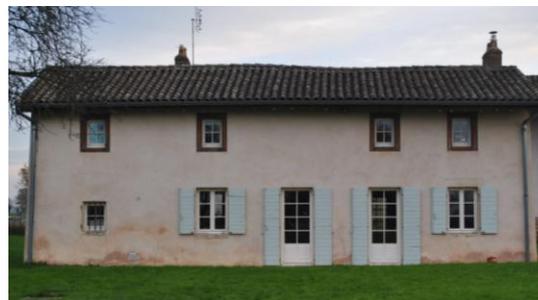
Sulla Parete esterna della facciata ovest sono visibili macchie di umidità di risalita che però non sono visibili e percepite all'interno.

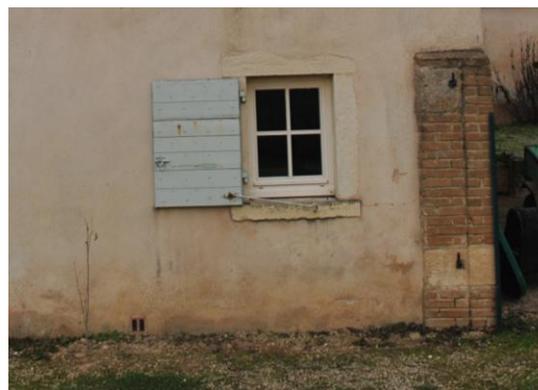
Segni di umidità alla base del muro sud. Umidità di risalita è visibile su tutto il perimetro della costruzione.

Problemi da risolvere: Sono presenti efflorescenze sul muro affianco alla porta d'entrata e sulla facciata principale.

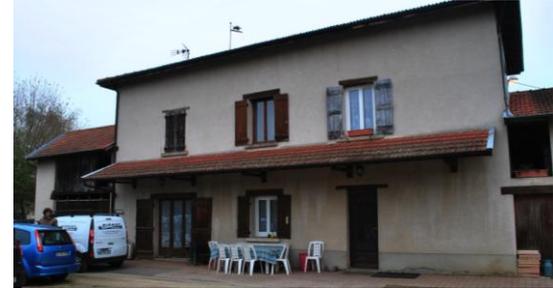
Umidità di risalita e dilavamento sulla facciata sud-est, i segni di umidità non sono apprezzabili all'interno dell'abitazione.

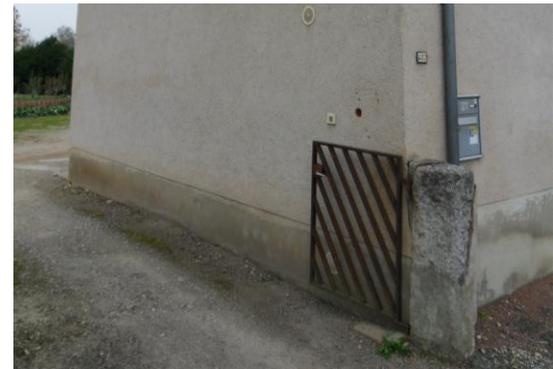
Segni di umidità di risalita sono visibili anche sul basamento del lato nord-est e su quello della facciata nord-ovest.

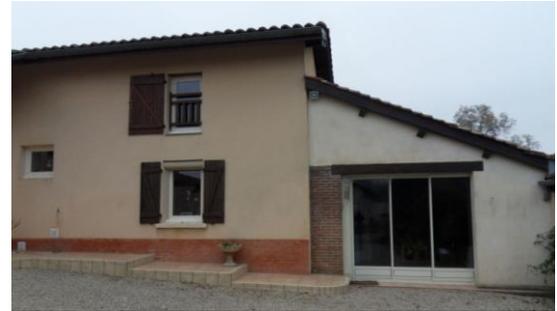
Ala struttura in pisé è stato aggiunto un ambiente realizzato in mattoni cotti, con struttura di copertura in legno non isolata.

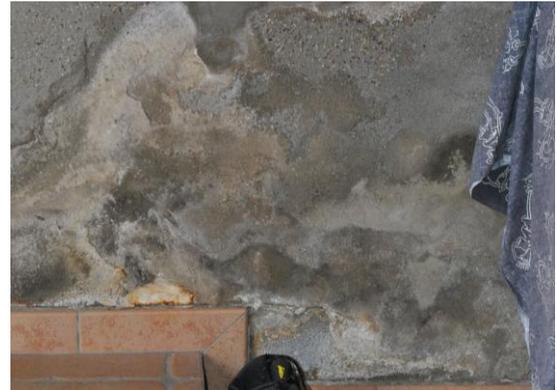
Segni di umidità ed efflorescenze saline alla base del muro est della cantina

Rimangono da risolvere i problemi legati a presenza di efflorescenze e salnitri all'interno della cantina.
