Controllo delle barriere paramassi a rete per la loro gestione e manutenzione

Claudio Dimasi*
 Andrea Luciani*
 Daniele Martinelli*
 Marco Paganone**
 Daniele Peila*

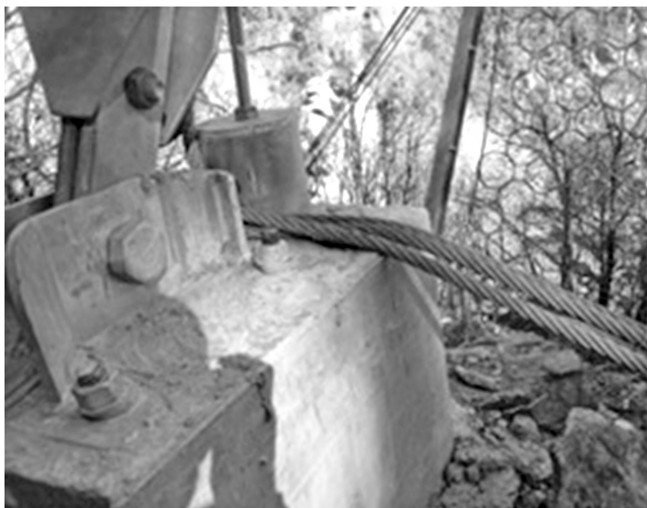
Per esempio, in alcune barriere paramassi a rete installate su muri di controripa o su irregolarità topografiche, è stato rilevato un significativo dislivello tra due montanti contigui, mentre, in altri casi sono stati riscontrati angoli in pianta tra due campate successive relativamente elevati. Tali conformazioni indicano situazioni in cui le funi presentano angoli che possono danneggiarle e impedirne il corretto scorrimento nel corso di un impatto (fig. 5).

Fig. 5. Esempio di plinto del montante che interferisce con la fune longitudinale impedendone il corretto scorrimento.
Example of foundation plinth of the post that interferes with the longitudinal steel cable, preventing the correct sliding.

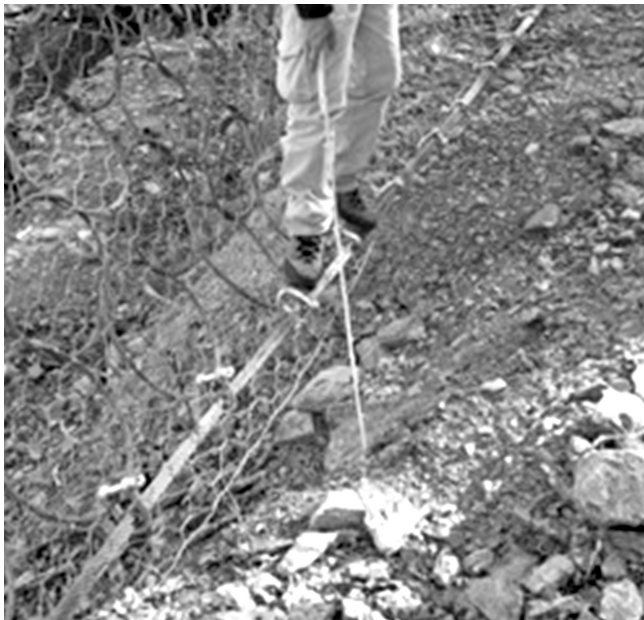
gettati. In fig. 8 si riporta, a titolo di esempio, uno dei casi riscontrati di varchi al piede dell'opera: la distanza verticale tra la fune longitudinale inferiore e il terreno è di circa 60 cm, dalla fig. si osserva anche, come il materiale roccioso a monte dell'opera abbia dimensioni inferiori a quelle del varco e passi agevolmente al di sotto della rete. In fig. 9 si riporta, invece, un intervento di chiusura di un varco al piede facendo passare le funi longitudinali inferiori in un ancoraggio. Questo schema, per quanto efficace nel chiudere il varco, modifica completamente il funzionamento della barriera paramassi a rete, impedendo lo scorrimento della fune

longitudinale inferiore e quindi potrebbe modificare lo schema di funzionamento del sistema nel caso di un impatto ad alta energia.

Fig. 8. Esempio di un varco al piede della barriera paramassi a rete.

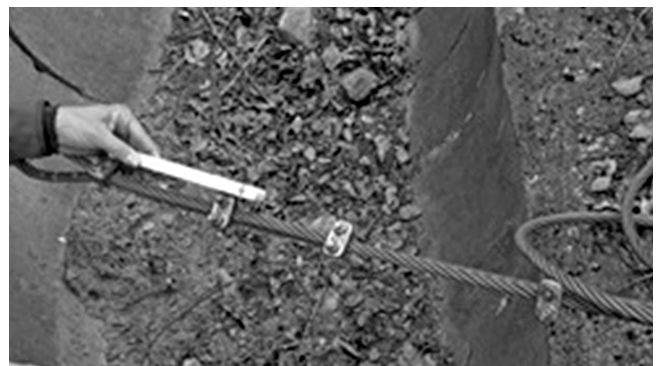
Infine, in alcuni casi, è stata rilevata la mancanza di elementi accessori come perni, ganci, grilli e il mancato utilizzo delle redance nel collegamento tra funi e fondazioni. Particolarmente critico, infine, risulta l'installazione dei morsetti di collegamento delle funi che sono frequentemente montati erroneamente rispetto alla norma di riferimento, la UNI EN 13411-5 (fig. 10).

Fig. 10. Esempio di morsetti di collegamento delle funi montati con un interasse maggiore rispetto a quanto richiesto dalla norma UNI EN 13411-5.

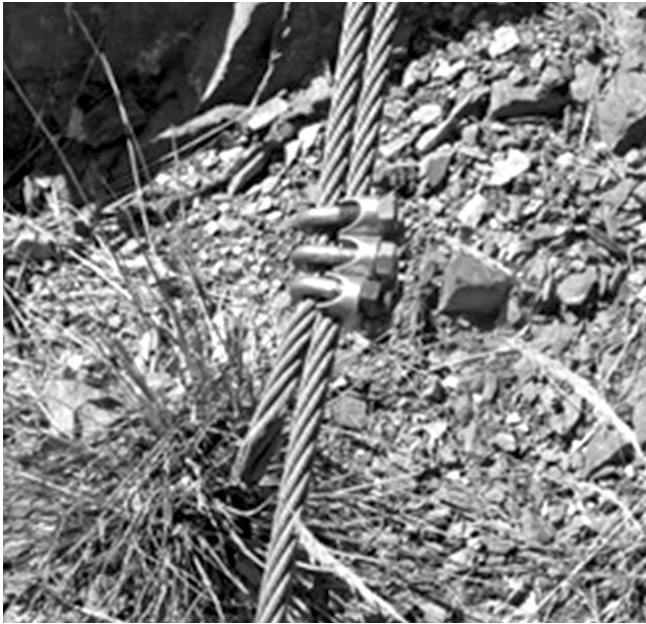
L'osservazione in sito che, in alcune barriere paramassi a rete fosse presente uno scorrimento dei morsetti a seguito di un impatto (fig. 11), potrebbe essere ricondotto ad un serraggio, con una coppia inferiore a quanto prescritto sia dalla Norma UNI EN 13411-5 sia dai manuali di montaggio oppure ad un allentamento nel tempo delle coppie di serraggio. Per questo motivo durante lo studio è stato eseguito un controllo sistematico della coppia

Fig. 11. Esempio di morsetti scorsi a seguito di un impatto.
Example of clamps, that moved after an impact.

di serraggio dei morsetti di collegamento delle funi con chiave dinamometrica, questi rilievi hanno evidenziato che le coppie di serraggio sono inferiori ai valori nominali nell'80% dei casi, anche in barriere paramassi a rete installate da soli 5 anni, in funi non tese; mentre, anche all'interno delle stessa barriera paramassi a rete, e quindi nelle stesse condizioni ambientali, la coppia di serraggio in funi tese risulta uguale a quella prescritta, nel 95% dei casi. Questa osservazione è particolarmente importante e richiede un approfondimento per garantire la qualità dell'installazione nel tempo.

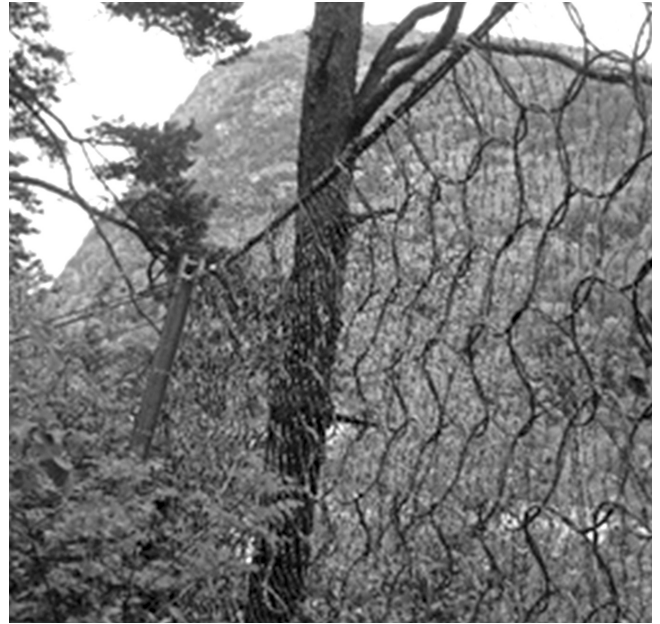
Infine si deve richiamare l'attenzione all'interferenza tra le barriere paramassi a rete e le specie vegetali presenti nell'area, infatti, la presenza di alberi e arbusti immediatamente a valle della barriera paramassi a rete è stata rilevata molte volte nei sopralluoghi. Questa configurazione impedisce alla rete di deformarsi completamente, il che influisce con la capacità di assorbimento energetico della barriera paramassi a rete nel suo complesso (fig. 12).

Fig. 12. Particolare di un tronco a ridosso della rete di una barriera paramassi a rete.
Detail of a tree close to the rockfall protection net fences.

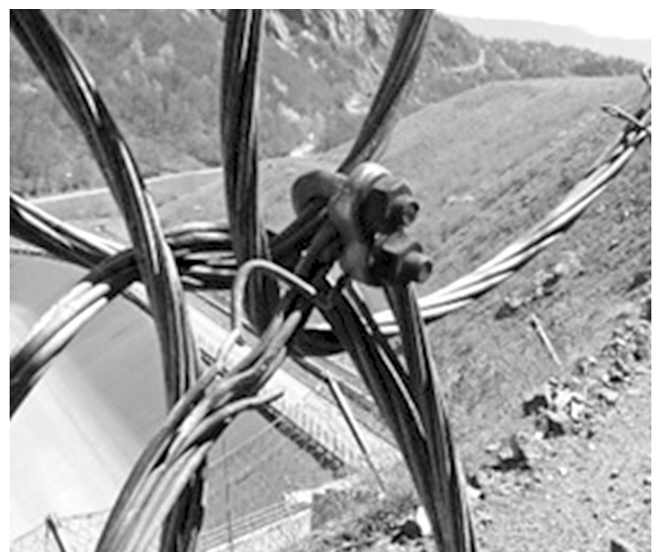
Inoltre, in alcuni casi, le soluzioni adottate sulle reti sono artigianali e effettuate senza una procedura codificata, ad esempio, in fig. 13, una rete ad anelli rotta da un impatto è stata ripristinata collegando gli anelli originali con nuovi anelli di rete tramite morsetti. Questo vincolo rigido, non è conforme alla geometria iniziale, ed ha provocato, in impatti successivi, la lacerazione della rete in corrispondenza del morsetto, come ben visibile nella foto.

Fig. 13. Esempio di un ripristino di una rete ad anelli tramite l'inserimento di un morsetto, ed il danneggiamento indotto da un impatto successivo all'intervento.
Example of a refurbishment of a ring net through the insertion of a clamp and the induce damage due to a subsequent impact.
