## Erosión hídrica del sector de playa del hotel Ancón, Sancti Spíritus, Cuba

### RESUMEN

El propósito del trabajo fue evaluar la contribución del drenaje pluvial del hotel Ancón sobre la erosión de su sector de playa y proponer un plan de medidas correctivas para su mitigación. Se diseñó un procedimiento basado en ocho pasos en la solución de un problema, complementado con metodologías y herramientas específicas. Se demostró que predomina el origen hídrico de la erosión, con manifestaciones de arroyamiento del tipo cárcavas. La erosividad de la lluvia, potenciada por deficiencias técnicas y organizativas en el sistema de drenaje pluvial, así como la influencia de la erosionabilidad del terreno y de los elementos construidos, incrementan los caudales y las velocidades de flujo. Se diseñó un plan de medidas correctivas para mitigar la erosión, basado en soluciones de ingeniería hidráulica y costera.

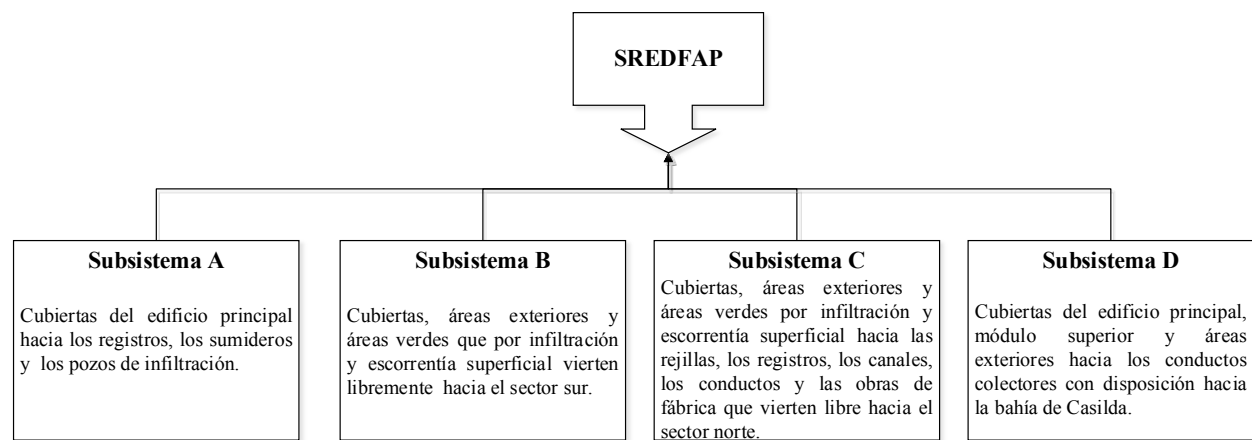
El sistema de recolección, evacuación y disposición final de aguas pluviales del hotel Ancón es del tipo convencional separativo, con cuatro subsistemas básicos, integrados por elementos de

drenaje natural y obras de colección, de evacuación y de infiltración. No existe segregación y reúso de estas aguas. En la figura 4 se muestran sus principales subsistemas.

**Figura 4. Sistema de drenaje pluvial del hotel Ancón (Fuente: Elaboración propia)**

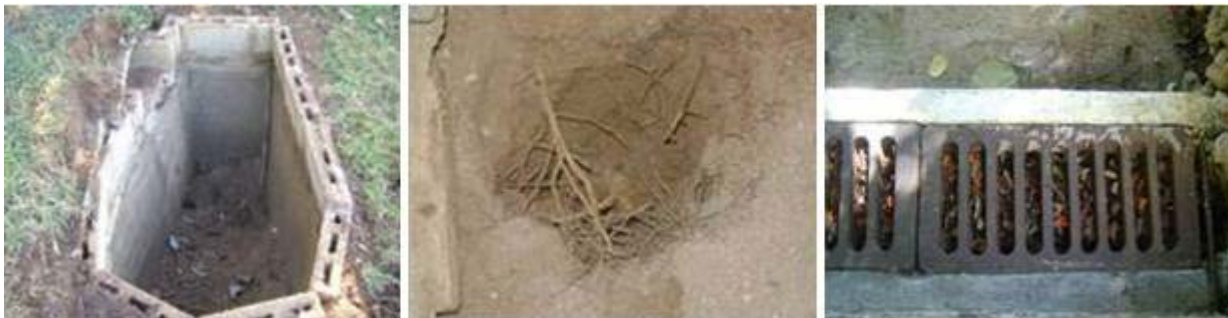
Los cálculos demostraron que las áreas efectivas de infiltración de los cuatro pozos existentes en el subsistema A, son significativamente inferiores a las requeridas para las condiciones de funcionamiento evaluadas y no cumplen los requerimientos de diseño recomendados en MINVU (1996).

Los lechos filtrantes (figura 5) estaban azolvados y llenos de basura, tierra y sedimentos procedentes de la escorrentía de las áreas verdes aledañas, así como enraizamiento de plantas, aspectos que disminuyen la capacidad su infiltración. Los resultados de las pruebas de infiltración de los lechos demuestran que poseen una absorción relativa lenta (índice de infiltración de 3,21 min).

**Figura 5. Evidencias de deficiencias técnicas y de mantenimiento de las obras de infiltración** (Fuente: elaboración propia)

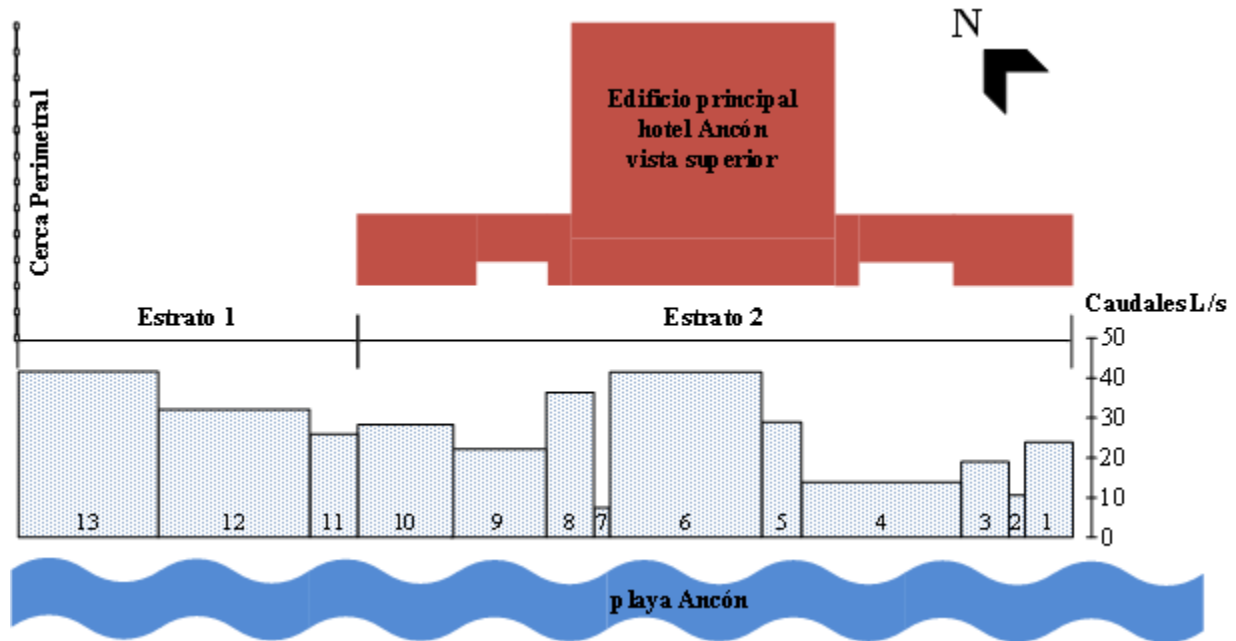
En la figura se aprecian los altos caudales que llegan a la berma en los estratos 1 y 2, que son a su vez los más erosionados. En ese sentido, resultó conveniente asociar sus evidencias erosivas, a las secciones de escorrentías representadas en la figura anterior. En la tabla 1 se muestran las cárcavas existentes en cada sección y las categorías en que se clasificaron.

Se identificaron cárcavas críticas en todas las secciones excepto la 11 y la 13. La mayor cantidad de cárcavas se encontró en las secciones 5, 6, 8, 12 y 13, correspondientes a los caudales más altos (54,47 % del total que llega a la berma).

En la sección 7 que resultó la de menor caudal, se identificaron dos cárcavas críticas, debido al efecto del incremento de la velocidad por la reducción del área de flujo de la escorrentía y al efecto de los elementos construidos.

**Figura 6. Croquis del sector suroeste del hotel Ancón (estratos 1 y 2). Caudales estimados que llegan a la berma de la playa en las 13 secciones de escorrentías para el escenario de lluvia 2 (Fuente: elaboración propia)**

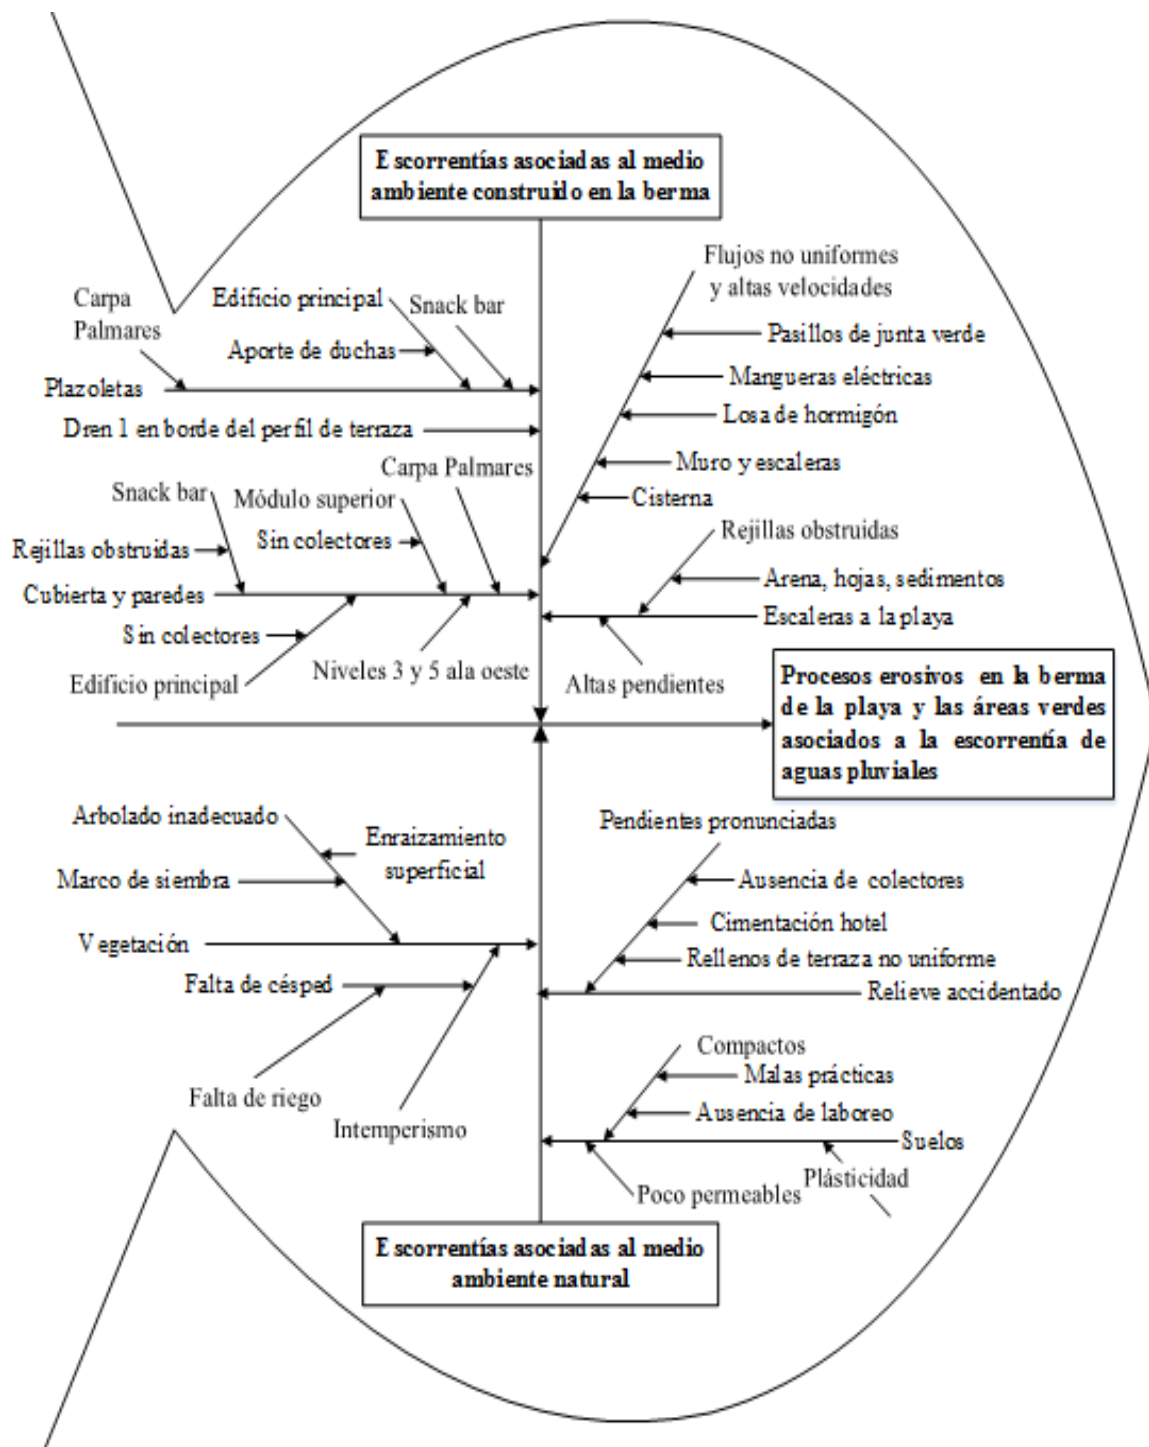
Se identificaron causas hasta del sexto orden en los subsistemas del *SREDFAP*, responsables de los procesos erosivos caracterizados en todos los estratos. En la figura 7, se ilustran las causas para el subsistema B, que resultó de los más críticos y representativo.

Figura 7. Identificación de las causas que agravan los procesos erosivos de origen hídrico, Subsistema B. (Fuente: elaboración propia)

Se propuso un plan de medidas correctivas con 69 soluciones de ingeniería ambiental y costera, clasificadas como soluciones paliativas (33) o radicales (36), sustentadas en el principio de eliminar o minimizar la escorrentía de las aguas pluviales hacia la berma de la playa.

Las soluciones radicales comprendieron la eliminación de los elementos construidos en el sector suroeste del hotel Ancón (estructuras, obras, suelo y vegetación).

Mediante colectores colgantes, realizar la evacuación de las aguas pluviales de las cubiertas hacia una cisterna para su reúso en el sistema de riego de áreas verdes. Se incluyó la rehabilitación del perfil de playa y de la zona de protección en el sector suroeste del hotel y acciones para proteger el perfil a restaurar.

Las soluciones paliativas contemplaron la nivelación del relieve, el laboreo del suelo, el mejoramiento del césped, la eliminación de elementos construidos, las mejoras tecnológicas en los pozos de infiltración y la construcción de zanjas de infiltración, canales y colectores.
