# Analisi del collasso della Feijão Dam I

Guido Musso<sup>(1)</sup>, Gianluca Bella<sup>(1, 2)</sup>, Monica Barbero<sup>(1)</sup>

(1) Politecnico di Torino, (2) Attualmente Pini Swiss

# Intervento basato sulla relazione del Comitato di Esperti Internazionali

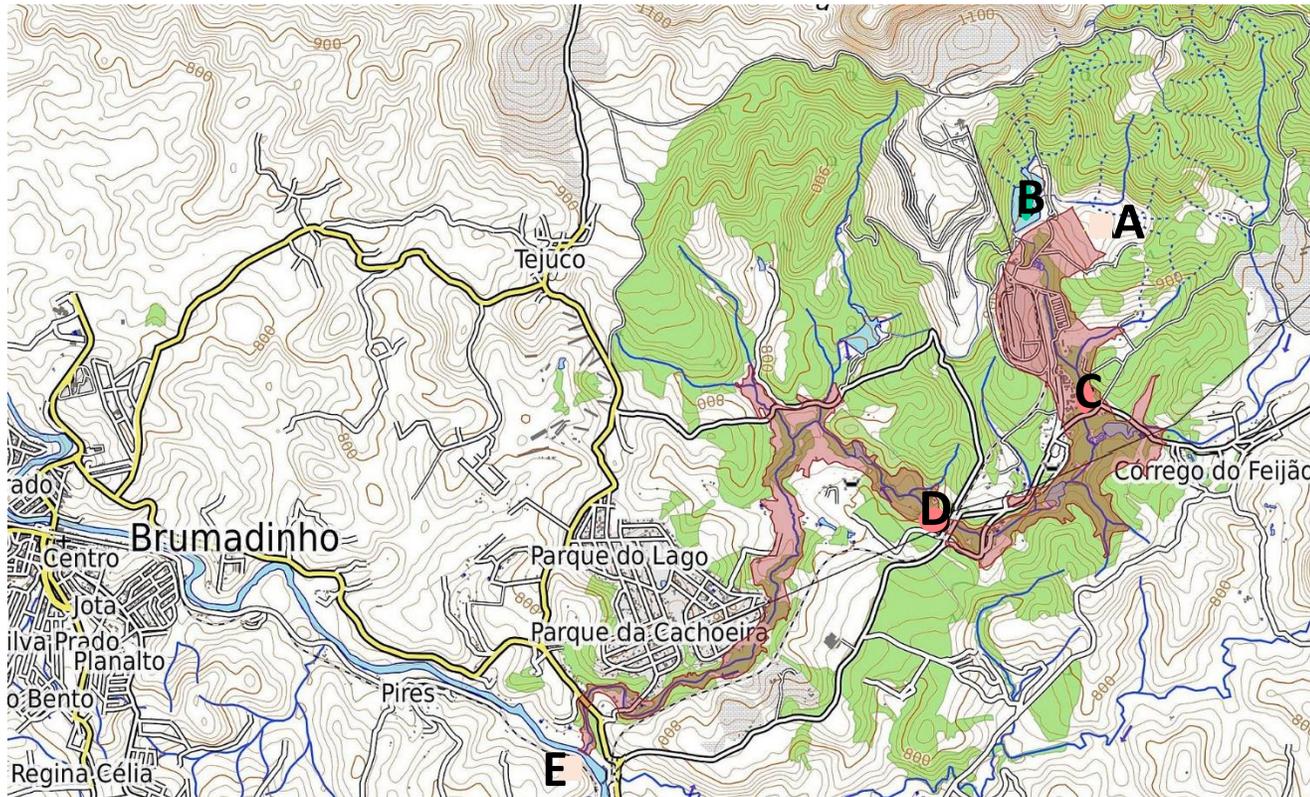
In rosso l'area investita dal trasporto dei detriti dopo il crollo della diga

- A Diga I
- B "Diga VI" (danneggiata)
- C Uffici e mensa (distrutti)
- D Ponte ferroviario (distrutto)
- E Immissione degli inerti nel Rio Paraopeba.

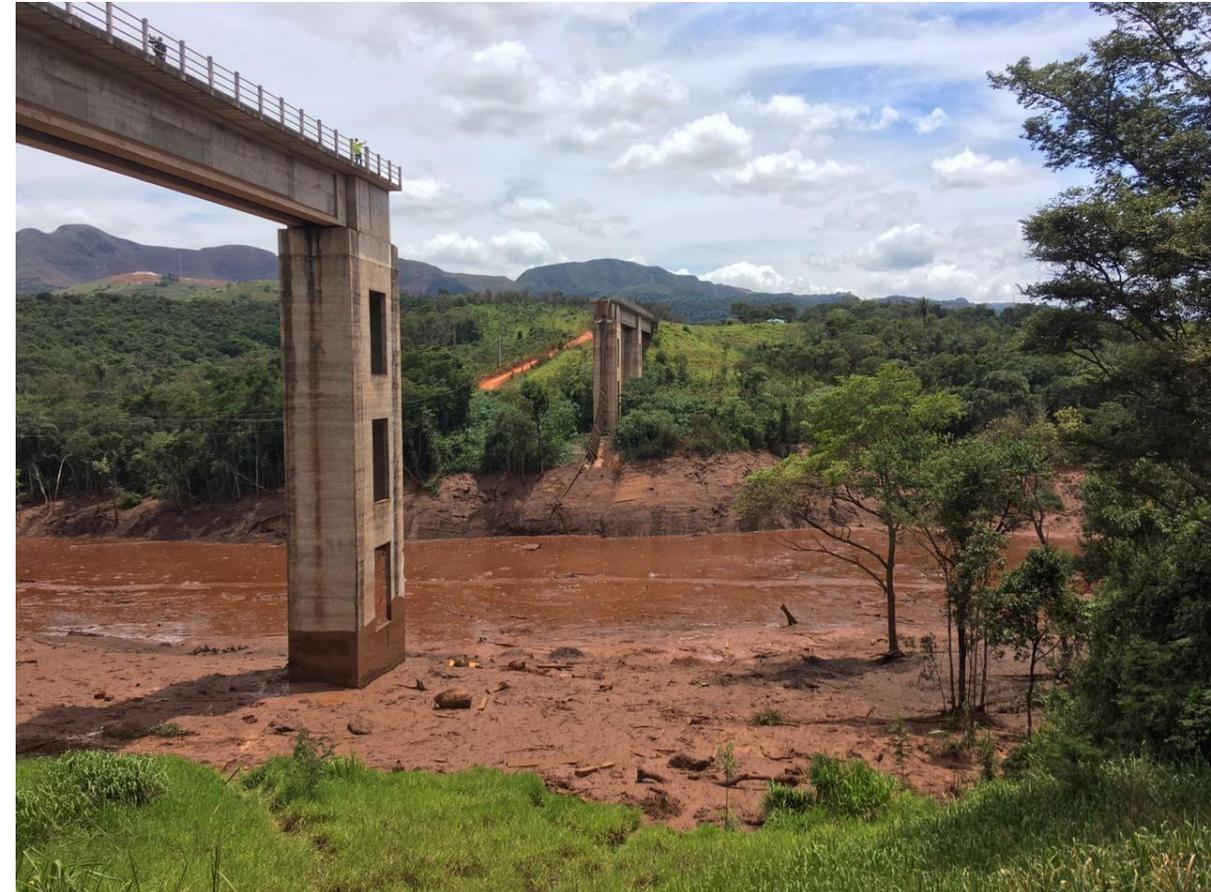
3 locomotive, 132 vagoni, un ponte ferroviario, 100 m di ferrovia

Ponte Ferroviario a 3 km dalla Feijao dam  
Fonte Wikipedia, foto di Guilherme Venaglia

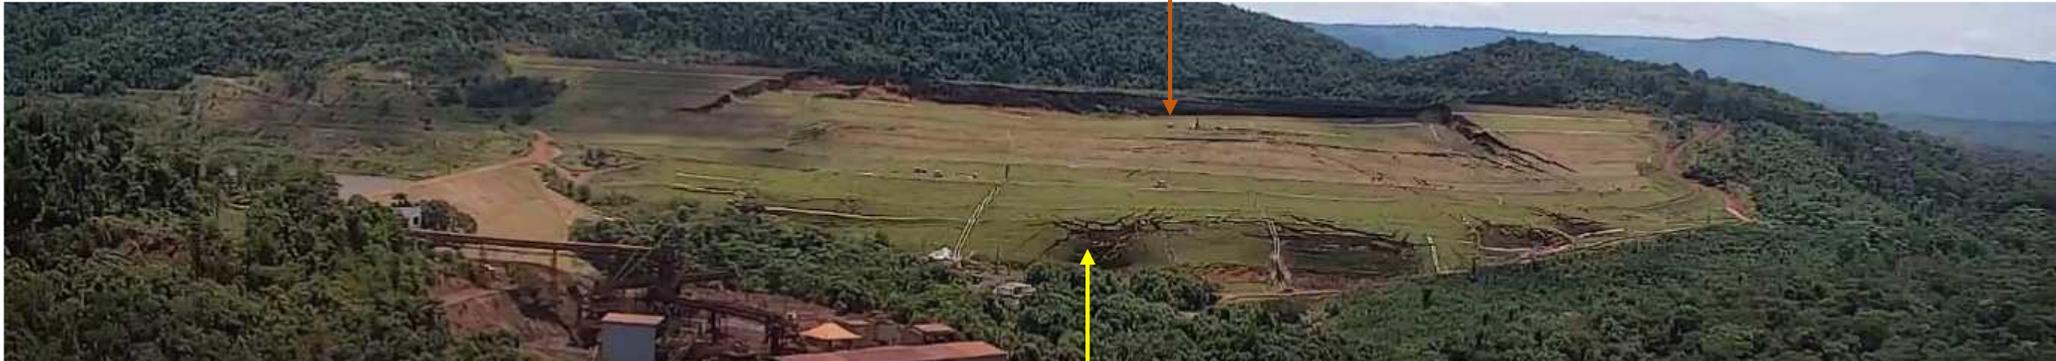
5.5 s

Esteso collasso della cresta

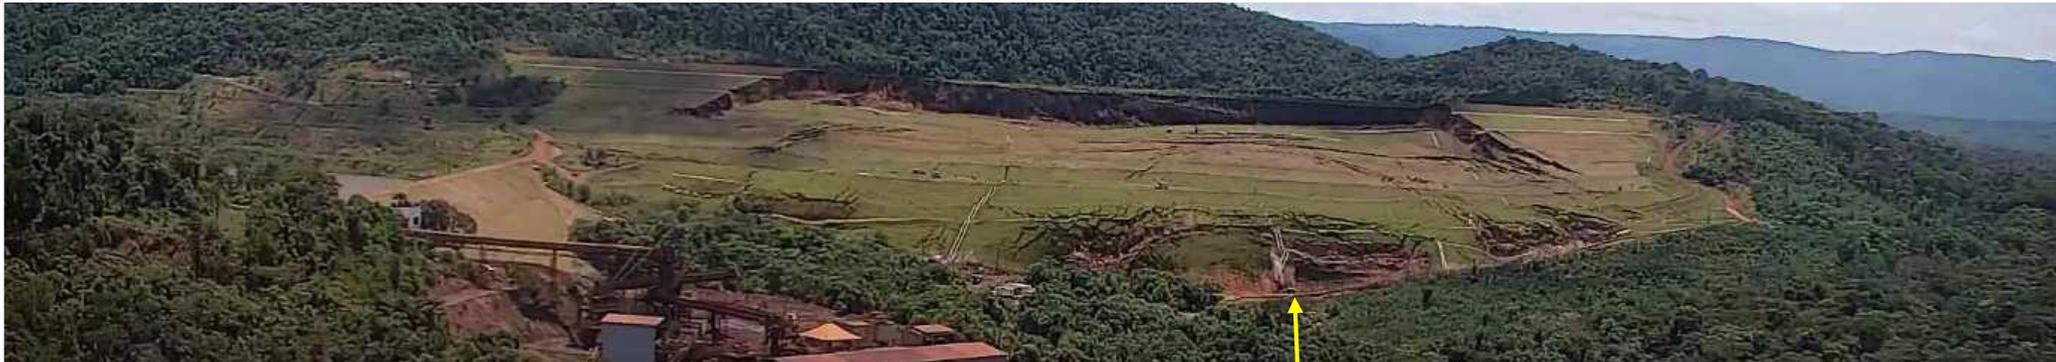
5.8 s

Eruzione di acqua

Seconda eruzione di acqua alla base

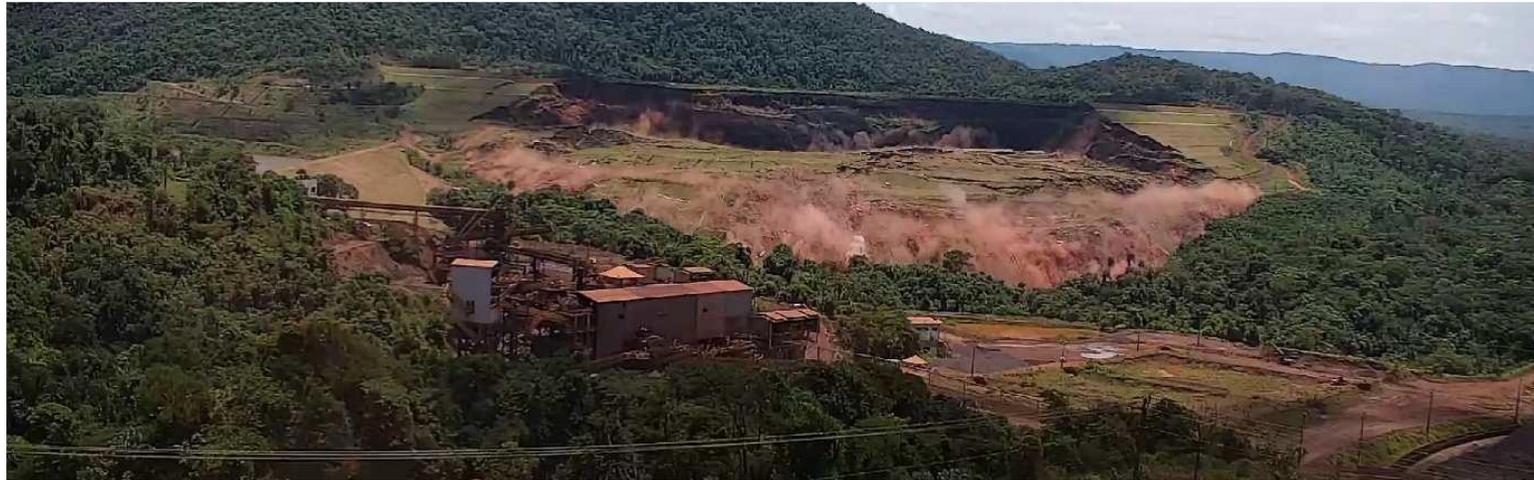
11 s

Regressione della rottura

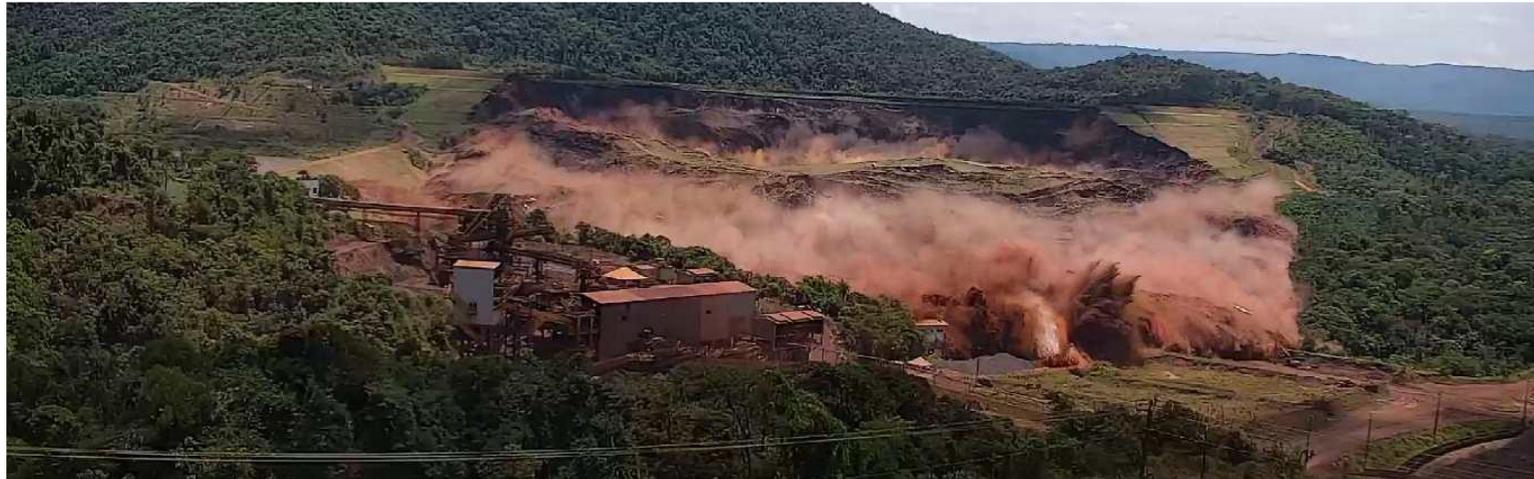
18 s

Regressione della rottura

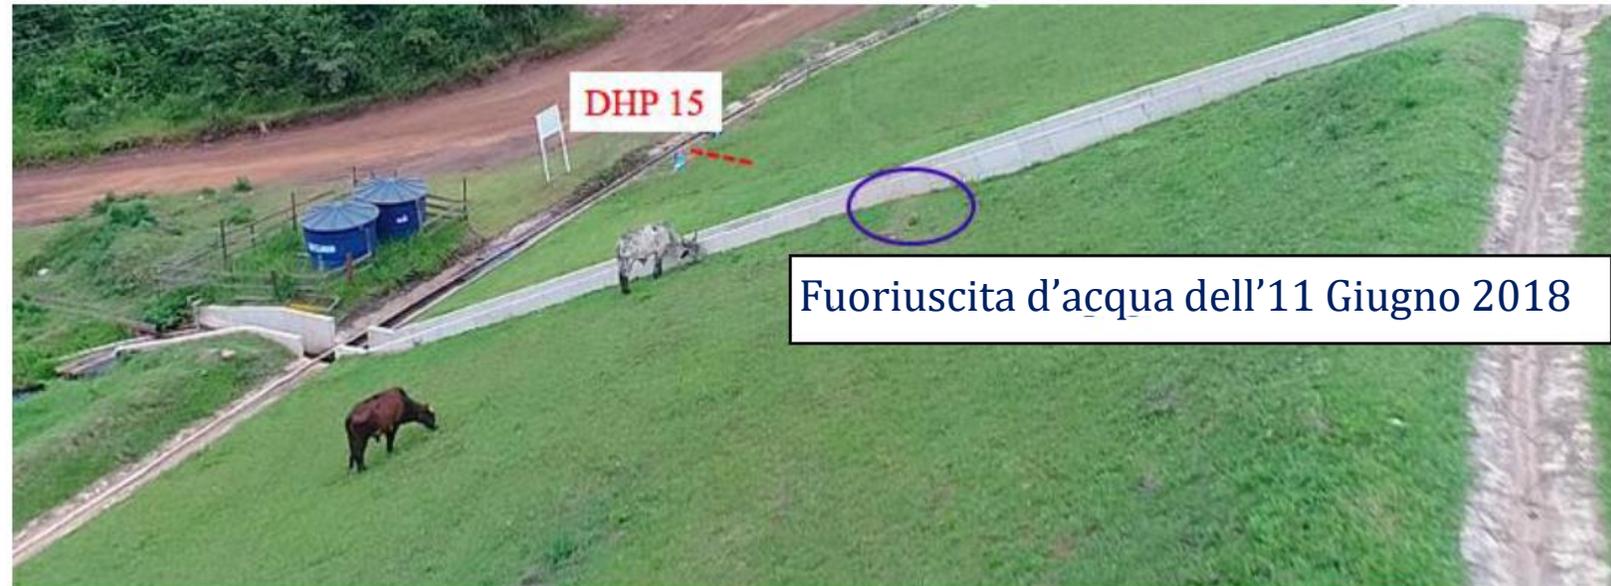
### Incidente del DHP 15 (11 Giugno 2018)

In concomitanza con lo scavo del DHP 15:

- Abbattimento di pressione al passaggio tra berma e tailing, perdita di circolazione, apparente collasso del foro,
- Fuoriuscita di acqua dal paramento della diga e risalita (0.60 – 3.50 m) nei piezometri vicini,
- Interrotta l'installazione del dreno, sbloccati alcuni tubi vicini, disposti materassi di sabbia sul vulcanello

Incidente rientrato

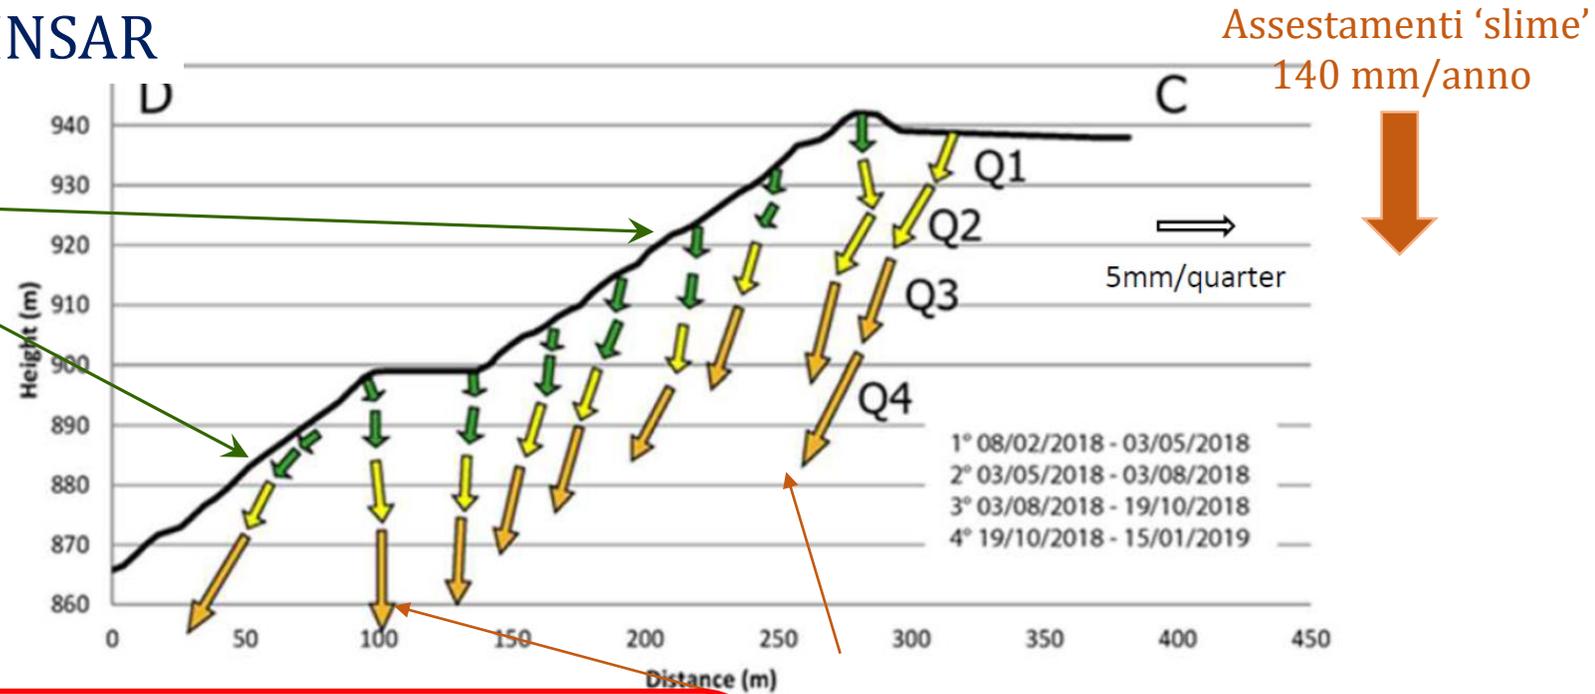
Spostamenti orizzontali:  
generalmente  $\approx 10$  mm/anno  
aree limitate  $\approx 30$  mm/anno

Spostamenti verticali  $\approx 30$  mm/anno

### spostamenti causati da creep

- le CPTU mostrano inerti consolidati e pressioni idrostatiche
- creep + consolidazione negli slimes

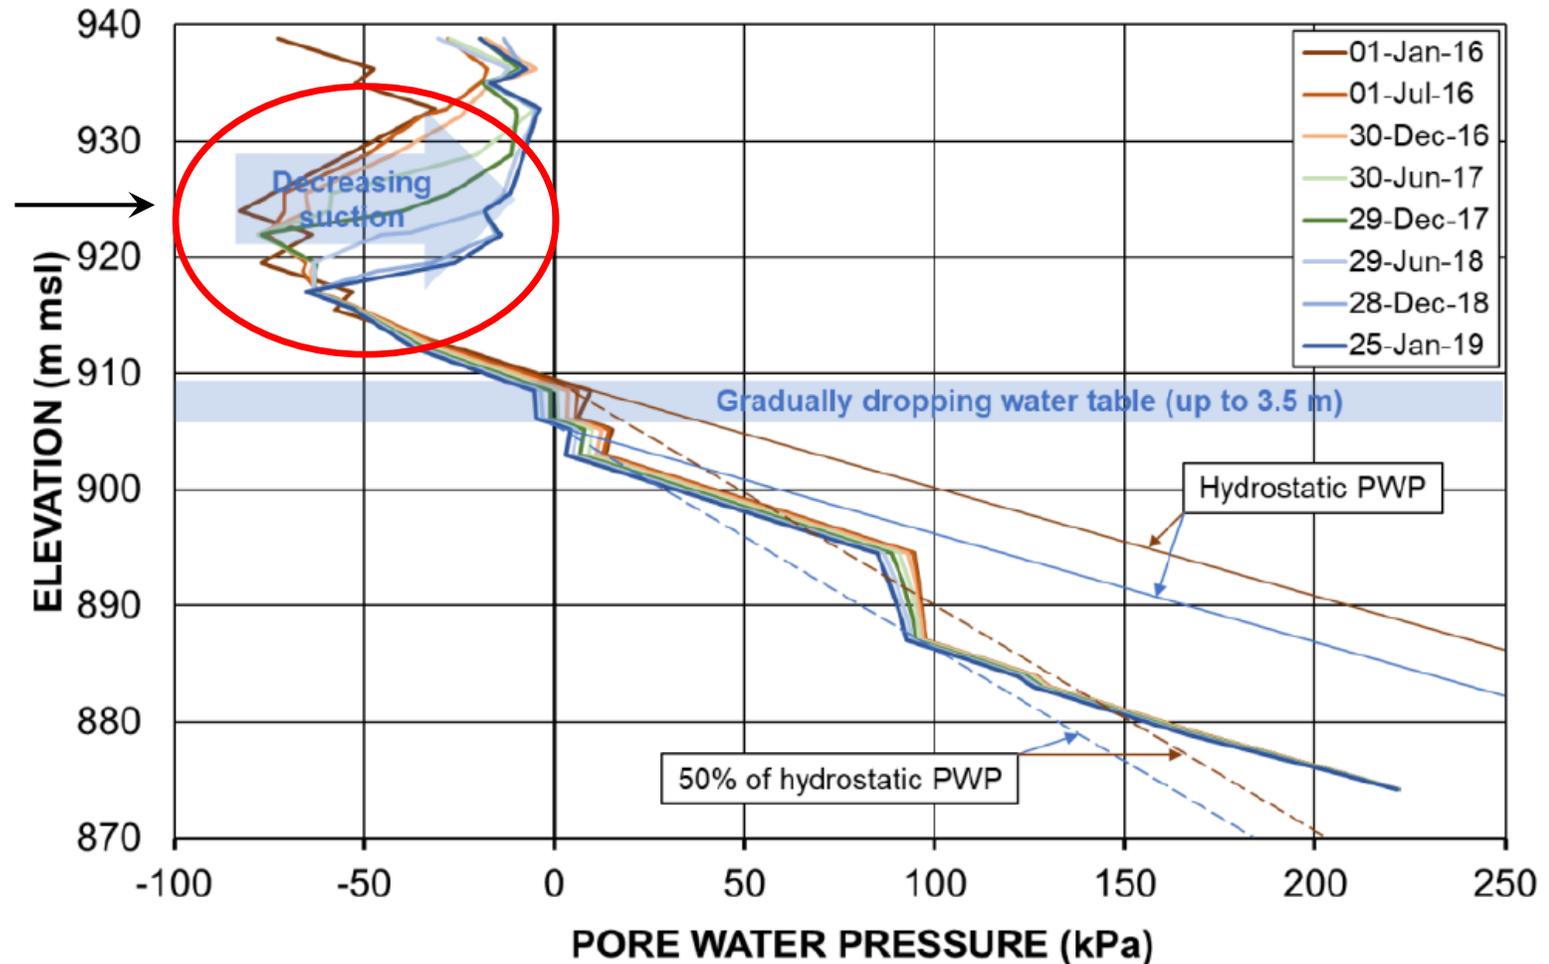
Applicando la relazione di Fredlund et al.(1996) il panel ritiene che **la riduzione di resistenza negli strati non saturi superficiali pari a 15 kPa**

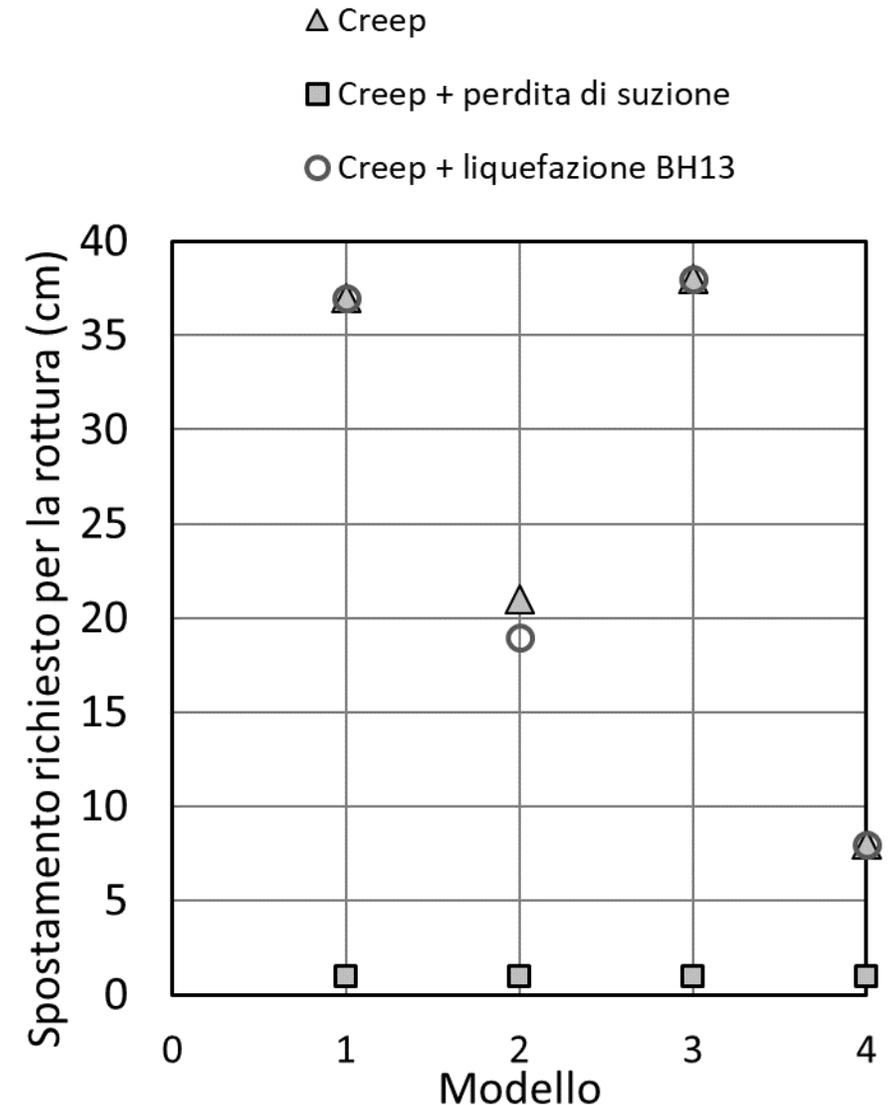
- 1) solo creep
- 2) creep + perdita di resistenza per riduzione della suzione
- 3) creep + liquefazione intorno al BH 13

Rottura causata da creep + perdita di suzione

Concomitanza di deformazioni lente dovute al creep e riduzione della suzione per l'elevata piovosità
