Interventi di recupero statico funzionale della grotta palazzese nel Comune di Polignano a Mare (BA)

# Interventi di recupero statico funzionale della grotta palazzese nel Comune di Polignano a Mare (BA)

M.L. Napoli\*

\* CNC Ingegneri S.r.l., Salerno

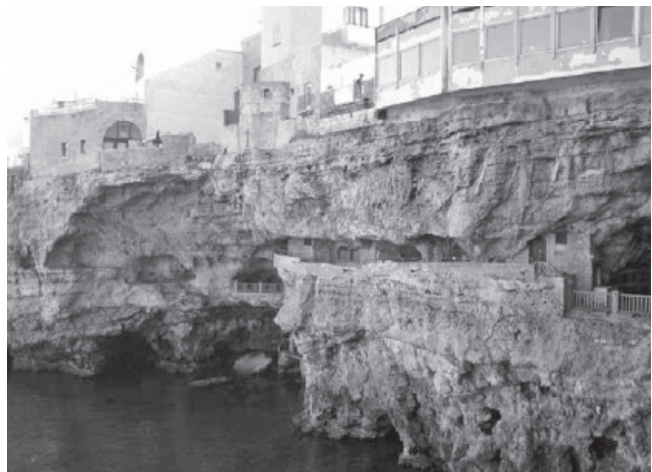
Fig. 1. La Grotta Palazzese.  
The Palazzese sea cave.

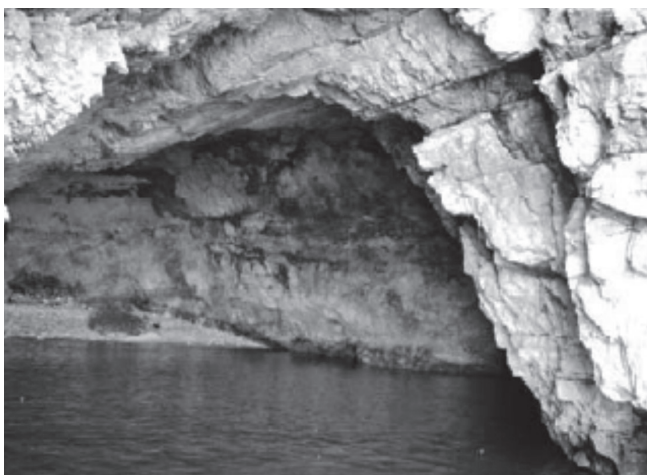
È noto che i processi erosivi indotti negli ammassi rocciosi dall’azione aggressiva dell’ambiente marino possono indurre collassi nelle strutture rocciose (Barbero e Barla, 2010). Nell’area di studio, l’azione combinata nel tempo dell’impatto delle onde, dello spray marino, dei cloruri e dell’abrasione per congelamento – disgelo, hanno causato un lento e progressivo assottigliamento della volta della grotta. Tale processo erosivo, aggravato dalla natura calcarenitica della crosta superficiale, ha dato luogo ad un crollo all’interno della grotta il 9 novembre 2006 (Fig. 2).

Fig. 2. Spiaggia interna alla grotta Palazzese, sito del crollo del 2006.

*Small cove located inside the Palazzese sea cave, where the 2006 rockfall occurred.*

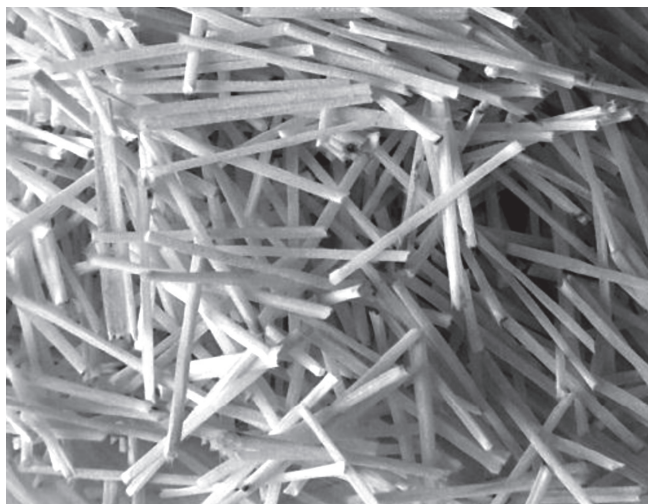
Fig. 3. Le fibre "Alcali Resistenti Spritz-filcem60AR".  
"Alcali Resistenti Spritz-filcem60AR" fibers.

Al fine di incrementare le caratteristiche strutturali dello spritz beton ed in particolare migliorarne la resistenza a fessurazione (il che garantisce una maggiore impermeabilità e quindi anche una maggiore durabilità dell’opera), è stato previsto l’impiego di fibre “Alcali Resistenti Spritz-filcem60AR” (Fig. 3), costituite da filato continuo di vetro ad alta resistenza ricoperto con polimero di tipo poliestere termoindurente, le quali non alterano la reologia del calcestruzzo, presentano modulo

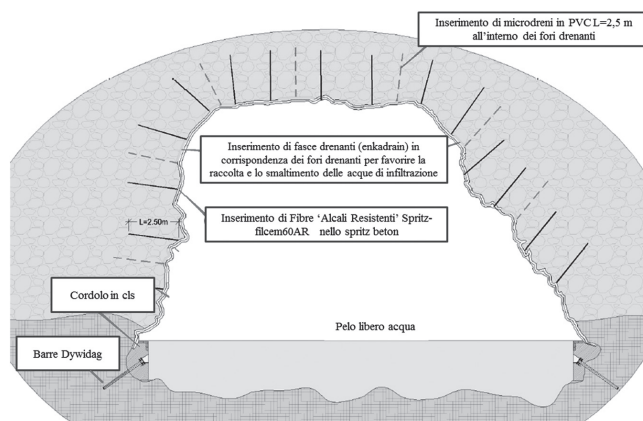
Fig. 4. Schema degli interventi previsti per il recupero statico della grotta Palazzese.

Stabilization systems scheme provided for the static recovery of the Palazzese sea cave.

maggiormente depresse della calotta e delle principali discontinuità rilevate. Al fine di incrementare ulteriormente la superficie drenante del suddetto sistema, sono stati posizionati, in senso radiale a partire dai fori drenanti, delle fasce di geosintetici drenanti tipo "enkadrain", aventi lunghezza massima di circa 2 m e uno spessore di circa 1 cm.

I suddetti geocompositi sono, infatti, dotati di elevata capacità drenante (applicati in verticale, smaltiscono più di 2.880 litri/ora per metro sotto un carico statico di 50 kN/m<sup>2</sup>) e il loro ridotto spessore ne consente il posizionamento all'interno dello strato di spritz (Fig. 4).

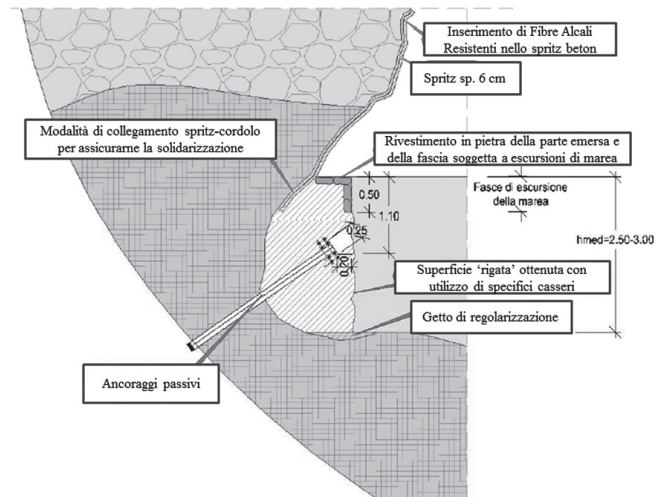
Fig. 5. Dettaglio del collegamento spritz – cordolo.  
Detail of the connection between the shotcrete and the concrete curb.

Come precedentemente illustrato, gli elementi "protettivi" da realizzare all'interno della grotta sono costituiti, sostanzialmente, dal cordolo di base e dal rivestimento in spritz beton. A tal fine, è risultato di fondamentale importanza garantire, oltre all'uniformità dei suddetti singoli elementi, l'adeguatezza del "nodo" di collegamento tra gli stessi. Pertanto, è stato ritenuto indispensabile estendere l'intervento con spritz e rete fino a quota -0,50 m rispetto al livello medio mare (all'interno della zona di escursione della marea) e, successivamente, realizzare il cordolo a "copertura" degli stessi (Fig. 5).
