Controllo delle barriere paramassi a rete per la loro gestione e manutenzione

Claudio Dimasi*
 Andrea Luciani*
 Daniele Martinelli*
 Marco Paganone**
 Daniele Peila*

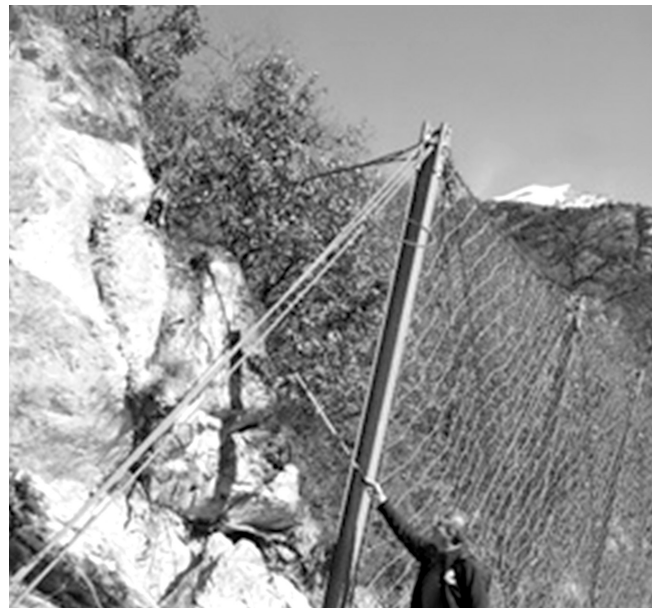
Una particolare criticità, frequentemente osservata, è legata alla posizione degli ancoraggi di monte e alla lunghezza degli stessi. In alcuni casi, per semplicità di esecuzione, la geometria del controvento è stata modificata rispetto allo standard di installazione sia per quel che riguarda la lunghezza della fune che l'angolo tra questo ed il montante. Per esempio nel caso riportato in fig. 6, essendo presente subito a monte della barriera paramassi a rete una parete rocciosa pressoché verticale, il controvento di monte è stato ancorato in posizione sub-orizzontale con una lunghezza di soli 2 m, mentre gli altri controventi della stessa barriera sono di 6 m di lunghezza ed inclinati verso il basso. Nel caso riportato in fig. 7 invece, la barriera paramassi a rete ha controventi di monte di grande lunghezza e quindi molto differenti dello schema di montaggio, il che potrebbe indurre sollecitazioni anomale e differenti da quelle di prova a seguito di un impatto.

Fig. 6. Esempio di un controvento di monte sub orizzontale e di ridotta lunghezza.
Example of sub horizontal and short upstream cable.

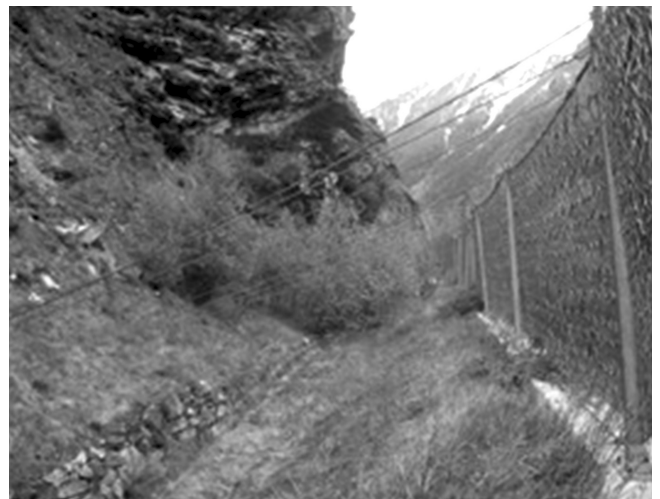
Fig. 7. Esempio di controventi di monte più lunghi di quanto prescritto nel manuale di montaggio.
Example of upstream cables longer of what recommended in the installation manual.

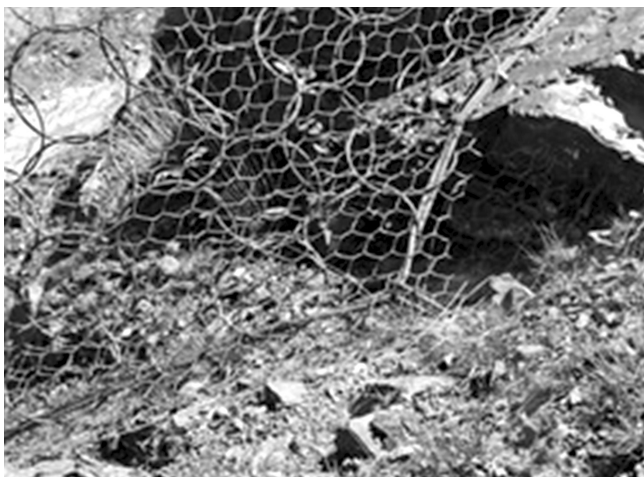
Fig. 9. Esempio del varco al piede chiuso con ancoraggio della fune longitudinale tra i due montanti.

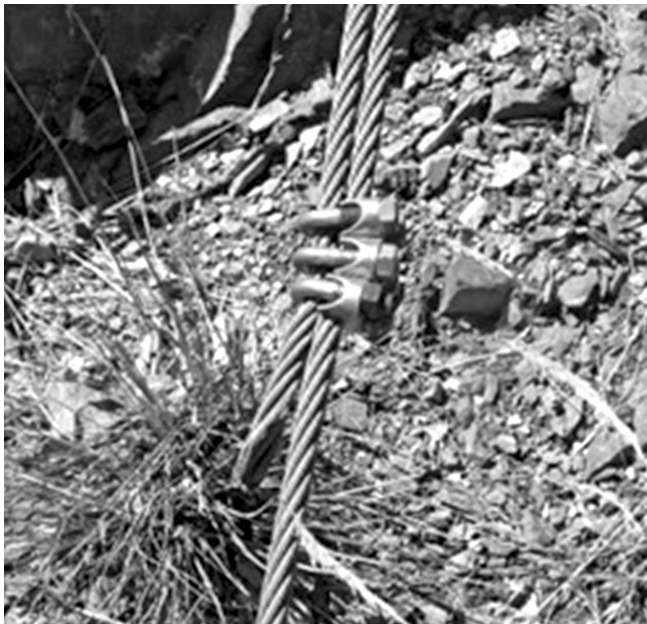
L'osservazione in sito che, in alcune barriere paramassi a rete fosse presente uno scorrimento dei morsetti a seguito di un impatto (fig. 11), potrebbe essere ricondotto ad un serraggio, con una coppia inferiore a quanto prescritto sia dalla Norma UNI EN 13411-5 sia dai manuali di montaggio oppure ad un allentamento nel tempo delle coppie di serraggio. Per questo motivo durante lo studio è stato eseguito un controllo sistematico della coppia

Fig. 11. Esempio di morsetti scorsi a seguito di un impatto.
Example of clamps, that moved after an impact.

di serraggio dei morsetti di collegamento delle funi con chiave dinamometrica, questi rilievi hanno evidenziato che le coppie di serraggio sono inferiori ai valori nominali nell'80% dei casi, anche in barriere paramassi a rete installate da soli 5 anni, in funi non tese; mentre, anche all'interno delle stessa barriera paramassi a rete, e quindi nelle stesse condizioni ambientali, la coppia di serraggio in funi tese risulta uguale a quella prescritta, nel 95% dei casi. Questa osservazione è particolarmente importante e richiede un approfondimento per garantire la qualità dell'installazione nel tempo.

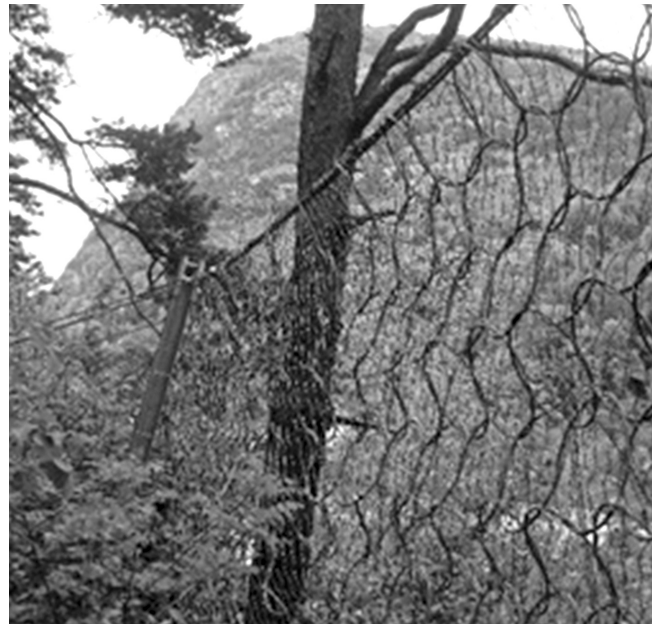
Infine si deve richiamare l'attenzione all'interferenza tra le barriere paramassi a rete e le specie vegetali presenti nell'area, infatti, la presenza di alberi e arbusti immediatamente a valle della barriera paramassi a rete è stata rilevata molte volte nei sopralluoghi. Questa configurazione impedisce alla rete di deformarsi completamente, il che influisce con la capacità di assorbimento energetico della barriera paramassi a rete nel suo complesso (fig. 12).

Fig. 12. Particolare di un tronco a ridosso della rete di una barriera paramassi a rete.
Detail of a tree close to the rockfall protection net fences.
