Controllo delle barriere paramassi a rete per la loro gestione e manutenzione

Claudio Dimasi*
 Andrea Luciani*
 Daniele Martinelli*
 Marco Paganone**
 Daniele Peila*

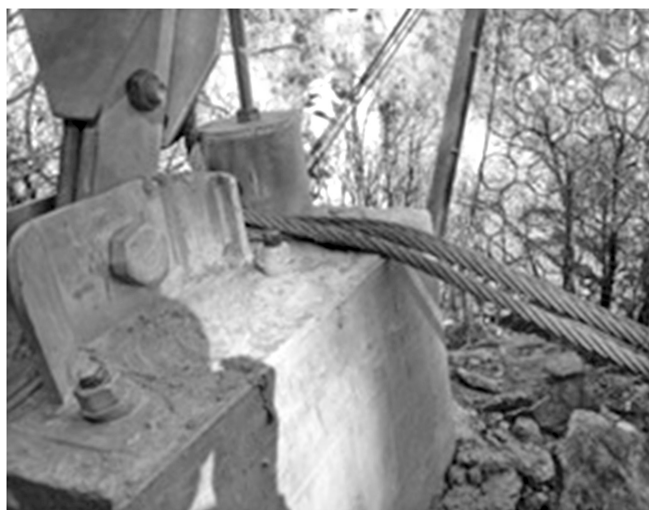
Per esempio, in alcune barriere paramassi a rete installate su muri di controripa o su irregolarità topografiche, è stato rilevato un significativo dislivello tra due montanti contigui, mentre, in altri casi sono stati riscontrati angoli in pianta tra due campate successive relativamente elevati. Tali conformazioni indicano situazioni in cui le funi presentano angoli che possono danneggiarle e impedirne il corretto scorrimento nel corso di un impatto (fig. 5).

Fig. 5. Esempio di plinto del montante che interferisce con la fune longitudinale impedendone il corretto scorrimento.
Example of foundation plinth of the post that interferes with the longitudinal steel cable, preventing the correct sliding.

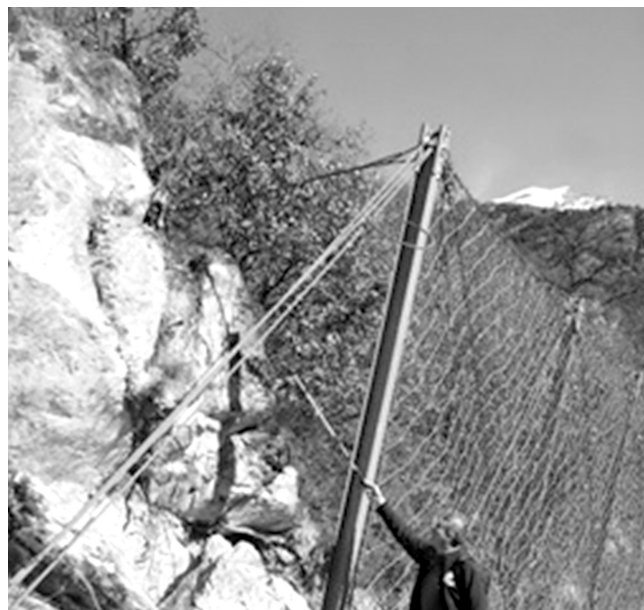
Una particolare criticità, frequentemente osservata, è legata alla posizione degli ancoraggi di monte e alla lunghezza degli stessi. In alcuni casi, per semplicità di esecuzione, la geometria del controvento è stata modificata rispetto allo standard di installazione sia per quel che riguarda la lunghezza della fune che l'angolo tra questo ed il montante. Per esempio nel caso riportato in fig. 6, essendo presente subito a monte della barriera paramassi a rete una parete rocciosa pressoché verticale, il controvento di monte è stato ancorato in posizione sub-orizzontale con una lunghezza di soli 2 m, mentre gli altri controventi della stessa barriera sono di 6 m di lunghezza ed inclinati verso il basso. Nel caso riportato in fig. 7 invece, la barriera paramassi a rete ha controventi di monte di grande lunghezza e quindi molto differenti dello schema di montaggio, il che potrebbe indurre sollecitazioni anomale e differenti da quelle di prova a seguito di un impatto.

Fig. 6. Esempio di un controvento di monte sub orizzontale e di ridotta lunghezza.
Example of sub horizontal and short upstream cable.

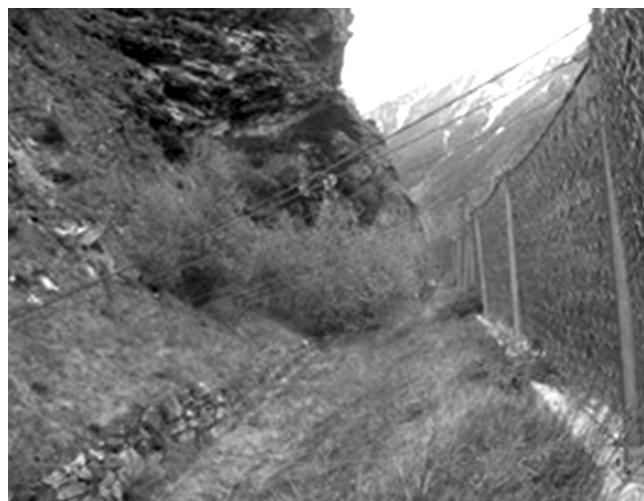
Fig. 7. Esempio di controventi di monte più lunghi di quanto prescritto nel manuale di montaggio.
Example of upstream cables longer of what recommended in the installation manual.
