Controllo delle barriere paramassi a rete per la loro gestione e manutenzione

Claudio Dimasi*
 Andrea Luciani*
 Daniele Martinelli*
 Marco Paganone**
 Daniele Peila*

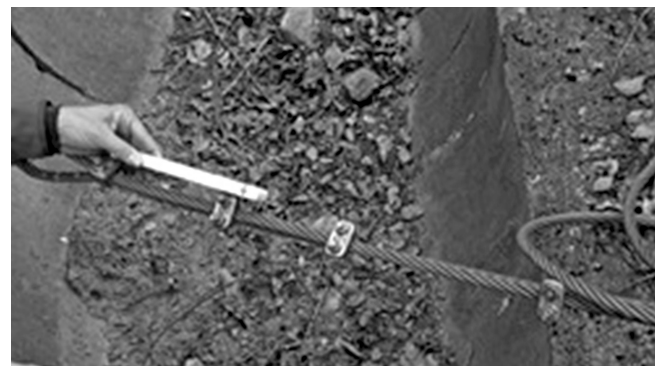
Infine, in alcuni casi, è stata rilevata la mancanza di elementi accessori come perni, ganci, grilli e il mancato utilizzo delle redance nel collegamento tra funi e fondazioni. Particolarmente critico, infine, risulta l'installazione dei morsetti di collegamento delle funi che sono frequentemente montati erroneamente rispetto alla norma di riferimento, la UNI EN 13411-5 (fig. 10).

Fig. 10. Esempio di morsetti di collegamento delle funi montati con un interasse maggiore rispetto a quanto richiesto dalla norma UNI EN 13411-5.
