Controllo delle barriere paramassi a rete per la loro gestione e manutenzione

Claudio Dimasi*
 Andrea Luciani*
 Daniele Martinelli*
 Marco Paganone**
 Daniele Peila*

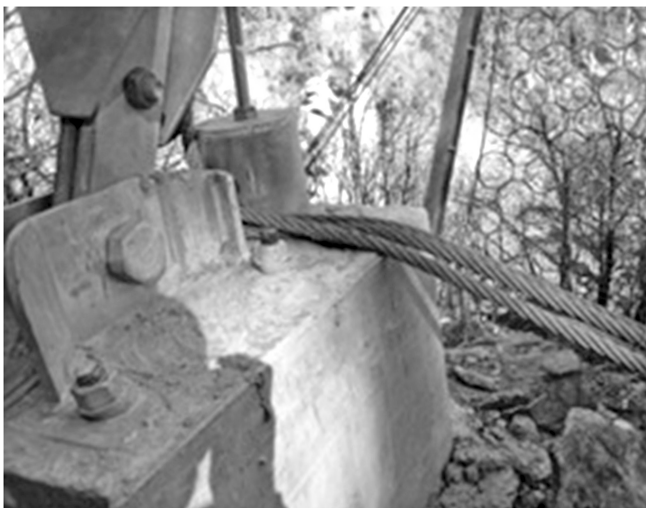
Per esempio, in alcune barriere paramassi a rete installate su muri di controripa o su irregolarità topografiche, è stato rilevato un significativo dislivello tra due montanti contigui, mentre, in altri casi sono stati riscontrati angoli in pianta tra due campate successive relativamente elevati. Tali conformazioni indicano situazioni in cui le funi presentano angoli che possono danneggiarle e impedirne il corretto scorrimento nel corso di un impatto (fig. 5).

Fig. 5. Esempio di plinto del montante che interferisce con la fune longitudinale impedendone il corretto scorrimento.
Example of foundation plinth of the post that interferes with the longitudinal steel cable, preventing the correct sliding.

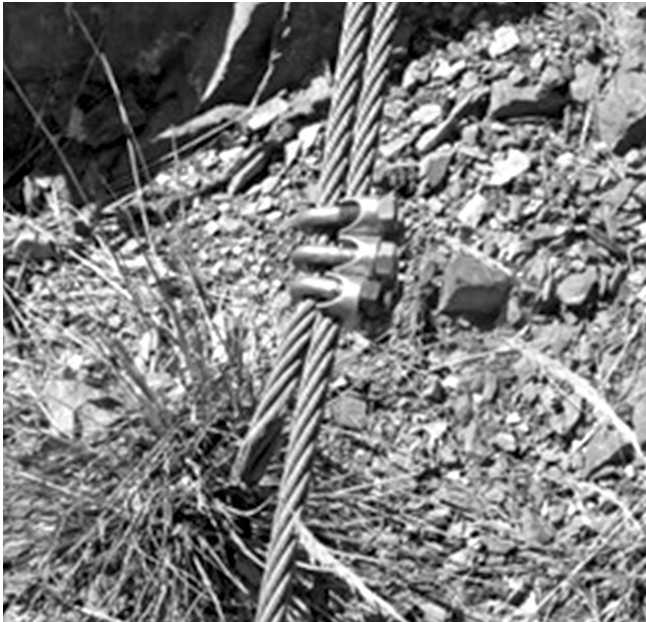
L'osservazione in sito che, in alcune barriere paramassi a rete fosse presente uno scorrimento dei morsetti a seguito di un impatto (fig. 11), potrebbe essere ricondotto ad un serraggio, con una coppia inferiore a quanto prescritto sia dalla Norma UNI EN 13411-5 sia dai manuali di montaggio oppure ad un allentamento nel tempo delle coppie di serraggio. Per questo motivo durante lo studio è stato eseguito un controllo sistematico della coppia

Fig. 11. Esempio di morsetti scorsi a seguito di un impatto.
Example of clamps, that moved after an impact.

di serraggio dei morsetti di collegamento delle funi con chiave dinamometrica, questi rilievi hanno evidenziato che le coppie di serraggio sono inferiori ai valori nominali nell'80% dei casi, anche in barriere paramassi a rete installate da soli 5 anni, in funi non tese; mentre, anche all'interno delle stessa barriera paramassi a rete, e quindi nelle stesse condizioni ambientali, la coppia di serraggio in funi tese risulta uguale a quella prescritta, nel 95% dei casi. Questa osservazione è particolarmente importante e richiede un approfondimento per garantire la qualità dell'installazione nel tempo.

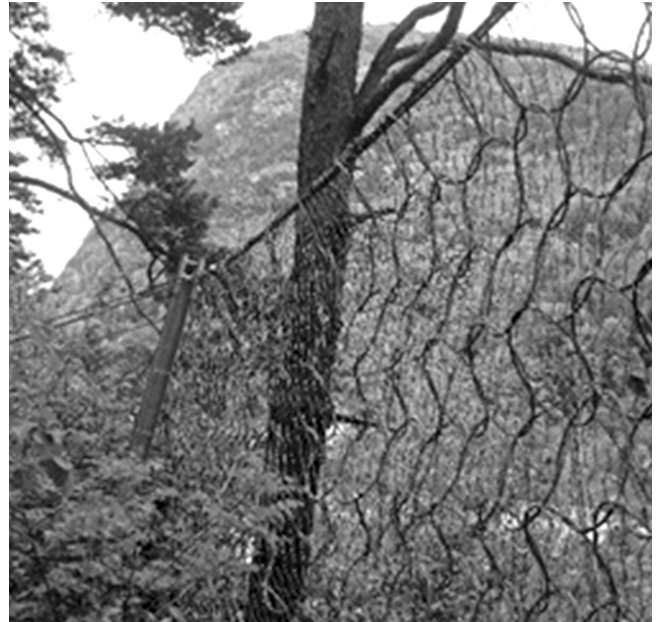
Infine si deve richiamare l'attenzione all'interferenza tra le barriere paramassi a rete e le specie vegetali presenti nell'area, infatti, la presenza di alberi e arbusti immediatamente a valle della barriera paramassi a rete è stata rilevata molte volte nei sopralluoghi. Questa configurazione impedisce alla rete di deformarsi completamente, il che influisce con la capacità di assorbimento energetico della barriera paramassi a rete nel suo complesso (fig. 12).

Fig. 12. Particolare di un tronco a ridosso della rete di una barriera paramassi a rete.
Detail of a tree close to the rockfall protection net fences.
