Interventi di recupero statico funzionale della grotta palazzese nel Comune di Polignano a Mare (BA)

M.L. Napoli*

* CNC Ingegneri S.r.l., Salerno

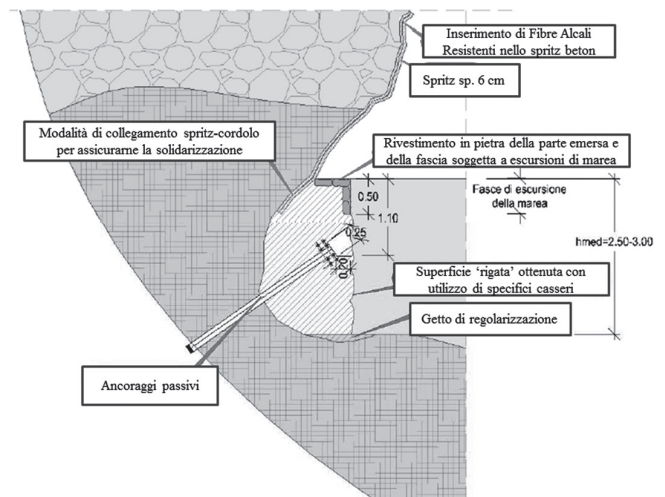
Fig. 5. Dettaglio del collegamento spritz – cordolo.
Detail of the connection between the shotcrete and the concrete curb.

Come precedentemente illustrato, gli elementi "protettivi" da realizzare all'interno della grotta sono costituiti, sostanzialmente, dal cordolo di base e dal rivestimento in spritz beton. A tal fine, è risultato di fondamentale importanza garantire, oltre all'uniformità dei suddetti singoli elementi, l'adeguatezza del "nodo" di collegamento tra gli stessi. Pertanto, è stato ritenuto indispensabile estendere l'intervento con spritz e rete fino a quota -0,50 m rispetto al livello medio mare (all'interno della zona di escursione della marea) e, successivamente, realizzare il cordolo a "copertura" degli stessi (Fig. 5).
