Interventi di recupero statico funzionale della grotta palazzese nel Comune di Polignano a Mare (BA)

M.L. Napoli*

* CNC Ingegneri S.r.l., Salerno

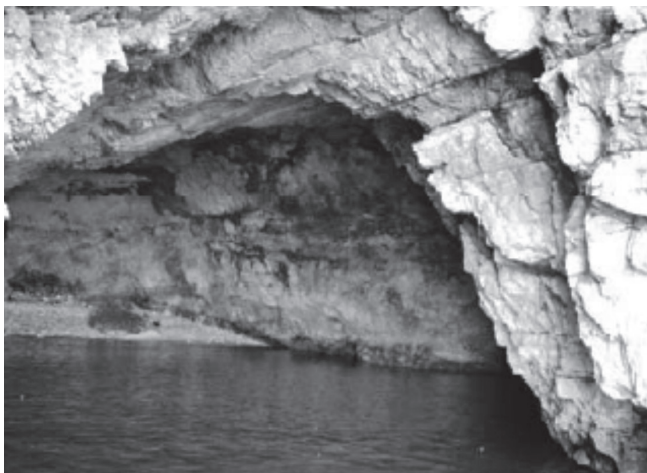
È noto che i processi erosivi indotti negli ammassi rocciosi dall’azione aggressiva dell’ambiente marino possono indurre collassi nelle strutture rocciose (Barbero e Barla, 2010). Nell’area di studio, l’azione combinata nel tempo dell’impatto delle onde, dello spray marino, dei cloruri e dell’abrasione per congelamento – disgelo, hanno causato un lento e progressivo assottigliamento della volta della grotta. Tale processo erosivo, aggravato dalla natura calcarenitica della crosta superficiale, ha dato luogo ad un crollo all’interno della grotta il 9 novembre 2006 (Fig. 2).

Fig. 2. Spiaggia interna alla grotta Palazzese, sito del crollo del 2006.

Small cove located inside the Palazzese sea cave, where the 2006 rockfall occurred.
