# Rilievo 3D multisensore e indagini diagnostiche per lo studio della vulnerabilità sismica del Santuario di Santa Maria delle Grazie (località Varoni, Amatrice)

## *Multi-sensor 3D survey and diagnostic investigations for the study of the seismic vulnerability of the Sanctuary of Santa Maria delle Grazie (Varoni, Amatrice)*

**ALESSANDRO GRAZZINI, NANNINA SPANÒ, MONICA VOLINIA, GIACOMO PATRUCCO, ANTONINO QUATTRONE, MARIO GIROTTO, MARCO ZERBINATTI**

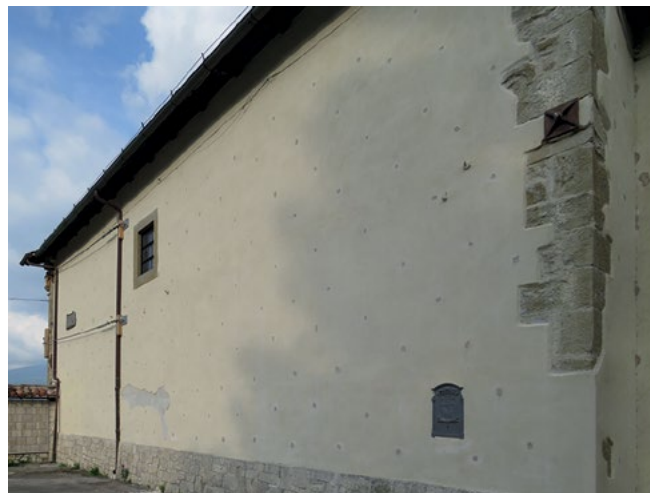
Figura 2. Prospetto nord-ovest della chiesa. Sono visibili i punti delle iniezioni e, sulla destra, il capochiave del nuovo tirante incluso nelle opere di messa in sicurezza per rinforzare l'arco dell'abside.

La Soprintendenza ha fatto altresì eseguire delle iniezioni di malta di calce all'interno delle murature, al fine di offrire maggiore resistenza al contrasto dei nuovi tiranti e per cercare di aumentare le resistenze delle pareti durante la lunga sequenza sismica che ha interessato l'area anche dopo la prima grande scossa del 24 agosto 2016. Le iniezioni sono state eseguite per una profondità limitata, nel dubbio che la tessitura muraria fosse a doppio strato con all'interno una eventuale camera d'aria nella quale potessero disperdersi le iniezioni.

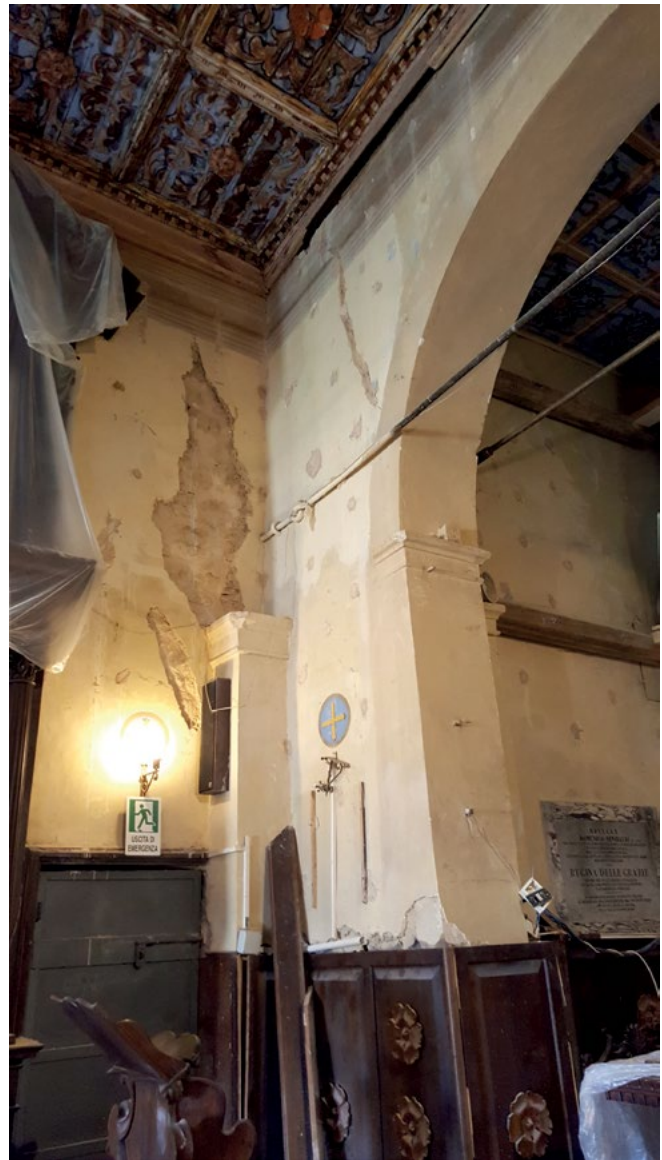
Figura 3. A sinistra la navata unica della chiesa; a destra il particolare della lesione in corrispondenza dell'arco dell'abside.

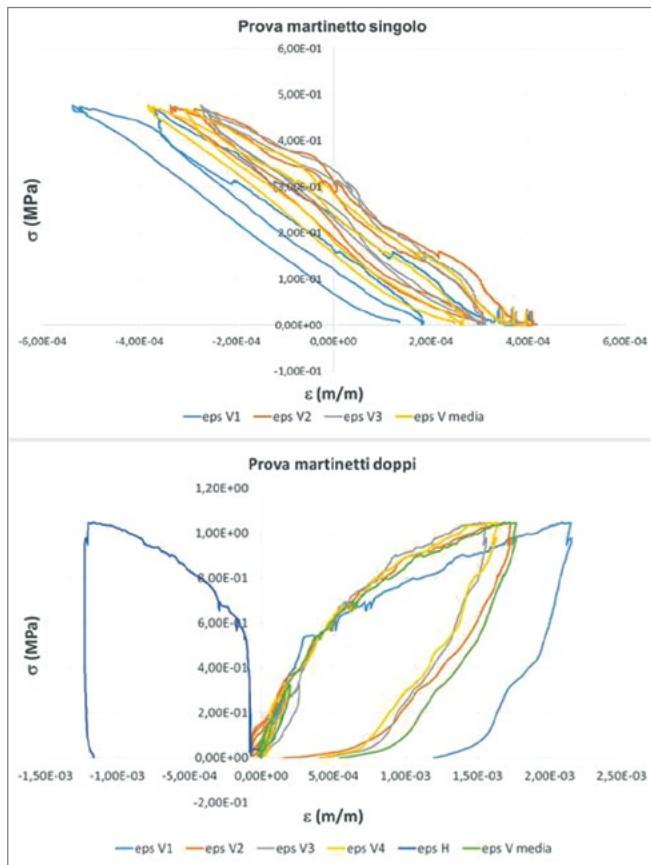
I grafici di Figura 15 descrivono l'andamento della prova con il martinetto singolo (determinazione della tensione di esercizio) e quelli doppi (determinazione modulo elastico e resistenza a compressione). In Tabella 1 sono riportati i risultati ottenuti, i cui valori sono in sintonia con quanto riscontrabile nella Tabella C8.5.I della Circolare 21/01/2019<sup>8</sup> in relazione alla tessitura muraria classificata come "muratura in pietrame disordinata (ciottoli, pietre erratiche e irregolari). La muratura dimostra modeste resistenze, anche a seguito dell'intervento delle iniezioni di malta di calce.

Figura 15. Diagramma  $\sigma$ - $\epsilon$  prova martinetti (singolo e doppi). Per convenzione, si intendono positivi i valori di tensione di compressione e la deformazione conseguente a una riduzione della base di misura.

Tensione di esercizio (MPa)	Modulo Elastico (MPa)	Tensione di rottura (MPa)
0,3	1220	1,0

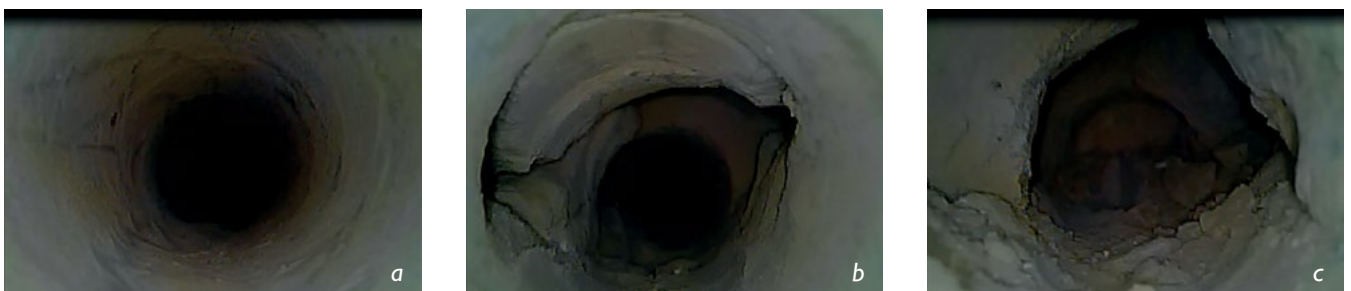
- cm 0-15: pietra compatta (Figura 17a);
- cm 15-22: prima discontinuità (Figura 17b);
- cm 22-48: pietre intervallate da discontinuità (Figura 17c).

Figura 17. Rilievi fotografici delle diverse stratigrafie emerse dalla prova endoscopica.

Dopo il primo strato di pietra intera, la stratigrafia è caratterizzata da alternanza di pietre di dimensioni inferiori alla prima intervallate da discontinuità che non risultano interamente riempite dalle iniezioni di malta. Al termine della forometria compare un'altra pietra compatta (Figura 17c), che lascerebbe supporre la probabile, anche se non confermabile con certezza, presenza di un analogo paramento accostato a quello analizzato. Tra i due macro paramenti non sembra essere presente nessuna camera d'aria (in Figura 17c i detriti precedenti la fine del carotaggio non sono caduti in basso). La probabile presenza di un paramento a due strati accostati potrebbe derivare da interventi di rinforzo strutturale eseguiti nei secoli precedenti dopo il grande terremoto del 1703 che danneggiò la chiesa.
