Valutazione della vulnerabilità sismica della chiesa di sant'Agostino ad Amatrice tramite analisi multitemporali

Seismic vulnerability assessment of the Sant'Agostino in Amatrice using multi-temporal analyses

Abstract

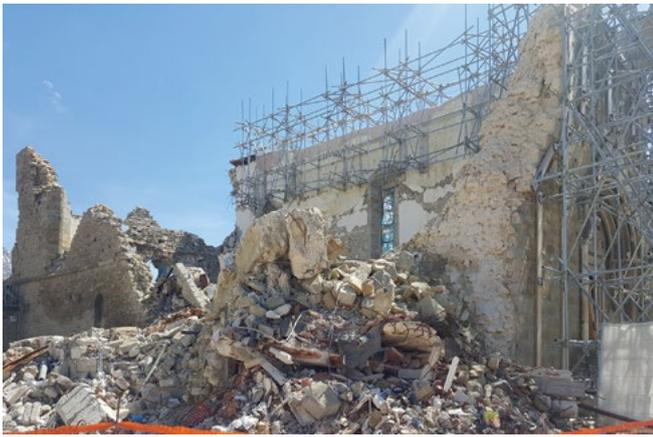
Figura 1. Situazione del crollo della chiesa di Sant'Agostino ad Amatrice prima della rimozione delle macerie (29 luglio 2017).

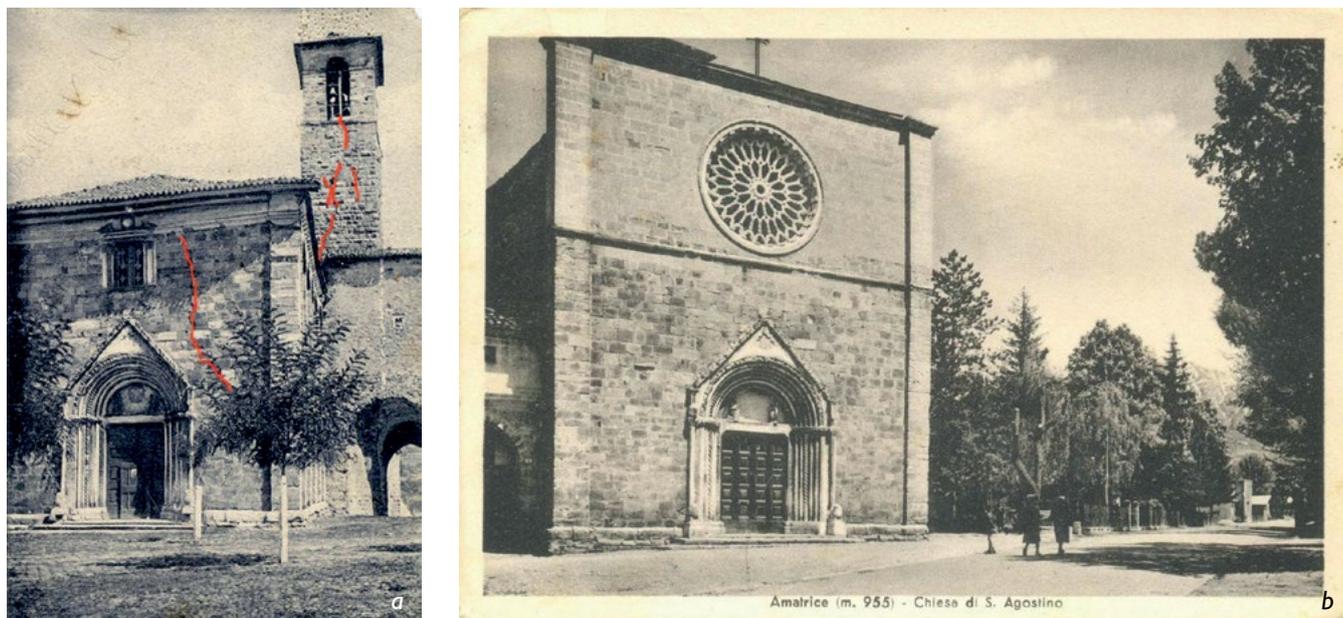
Dall'osservazione di immagini storiche disponibili è emerso che all'inizio del XX secolo erano presenti già alcune lesioni, causate da eventi sismici intercorsi nei decenni precedenti, visibili nella facciata e nel campanile (Figura 4a). Negli anni trenta la facciata fu rinnovata nella parte superiore

Figura 4. La chiesa di Sant'Agostino ad Amatrice: (a) una cartolina di inizio '900 mostra lesioni sulla facciata e sul campanile, evidenziate in rosso; (b) la situazione dopo la ricostruzione della facciata.

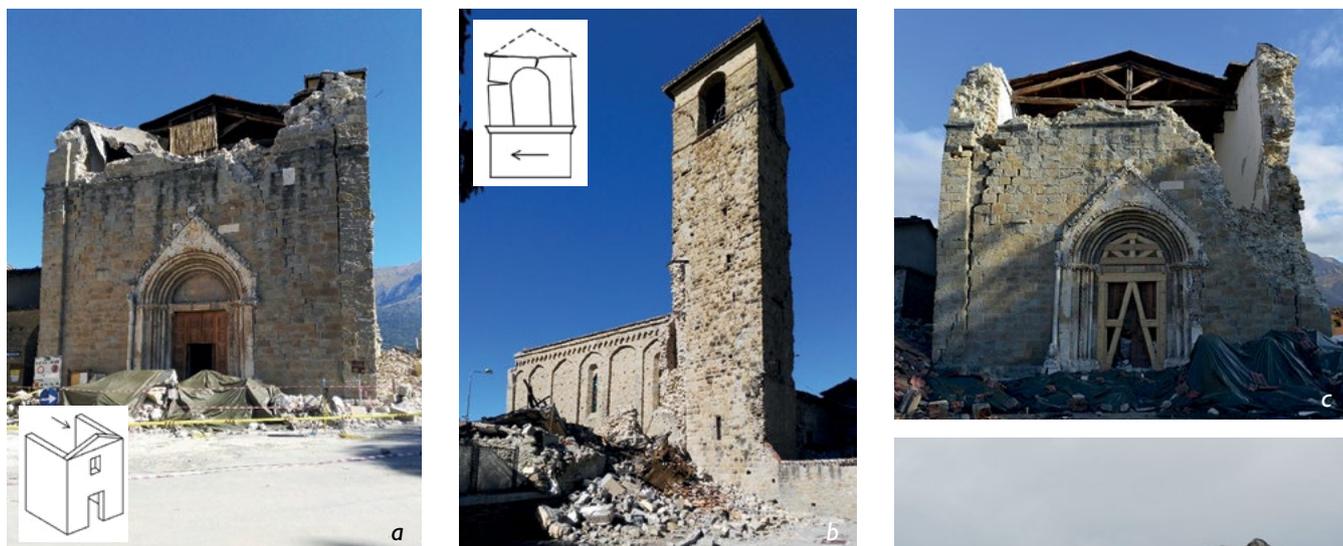
Figura 5. Evoluzione dei crolli durante la sequenza sismica. (a) La chiesa di Sant'Agostino dopo la prima scossa sismica del 24 agosto 2016. (b) Il crollo dell'arco "Carbonara" e il danno sulle strutture murarie del campanile (le immagini riportano anche gli schemi dei meccanismi di danno in relazione agli elementi architettonici della chiesa, secondo la Direttiva del Presidente del Consiglio dei Ministri 9 febbraio 2011, Valutazione e riduzione del rischio sismico del patrimonio culturale con riferimento alle Norme tecniche per le costruzioni di cui al D.M. 14/01/2011. Pubblicata nella G.U. n. 47 del 26/02/2011, suppl. ord. n. 54, 2011) (c) Progressivo collasso della facciata dopo il sisma del 30 ottobre 2016. (d) Ultimo collasso dopo il terremoto del 18 gennaio 2017.

Durante la prima grande scossa sismica del 24 agosto 2016, la chiesa di Sant'Agostino ha subito il crollo della parte superiore della facciata con rosone, facendo collassare a terra anche la porzione di tetto ad essa collegata (Figura 5a). Il campanile risultava gravemente danneggiato in corrispondenza della cella campanaria, mentre l'arco "Carbonara" era

crollato totalmente (Figura 5b). La seconda grande scossa sismica del 30 ottobre 2016 ha causato un incremento del danno lungo le murature d'ambito con alcuni isolati crolli (Figura 5c). Infine, il 18 gennaio 2017 la scossa di magnitudo 5.5 ha innescato il crollo di gran parte delle murature esistenti, già gravemente lesionate, compresa parte della facciata, l'intero tetto e il campanile (Figura 5d), lasciando la chiesa nelle attuali condizione di crollo quasi totale.

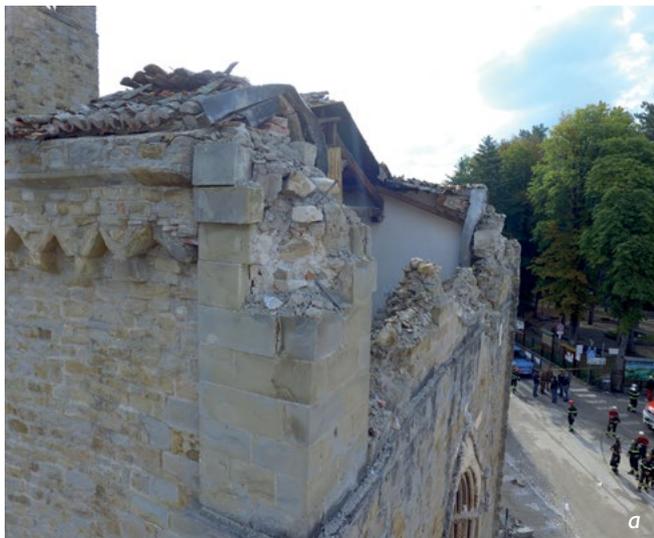
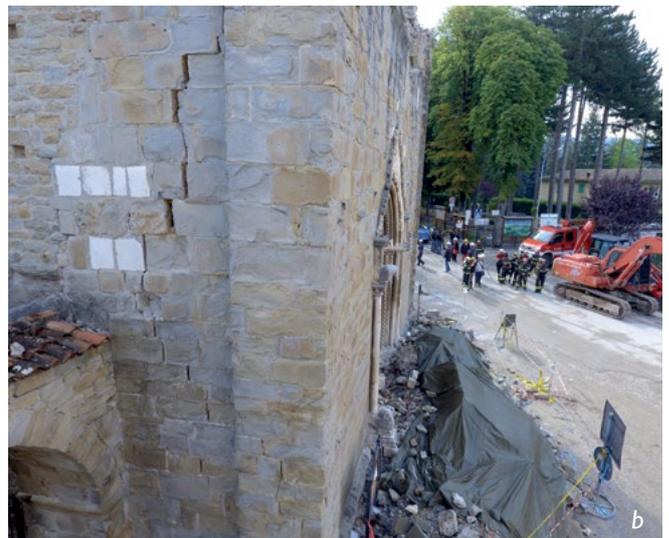
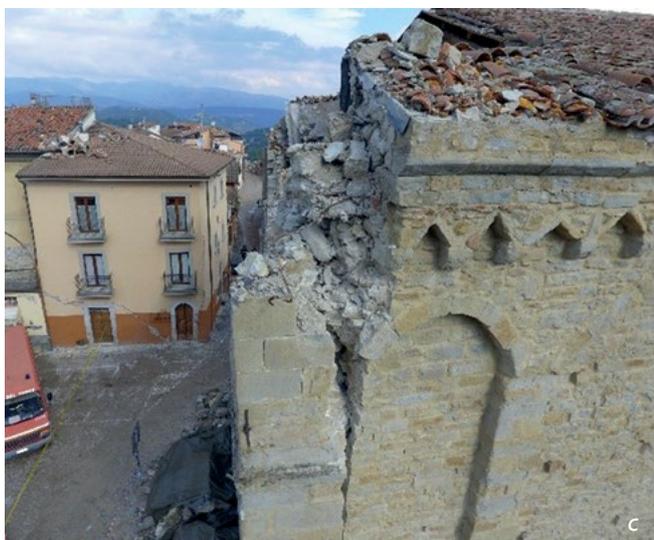
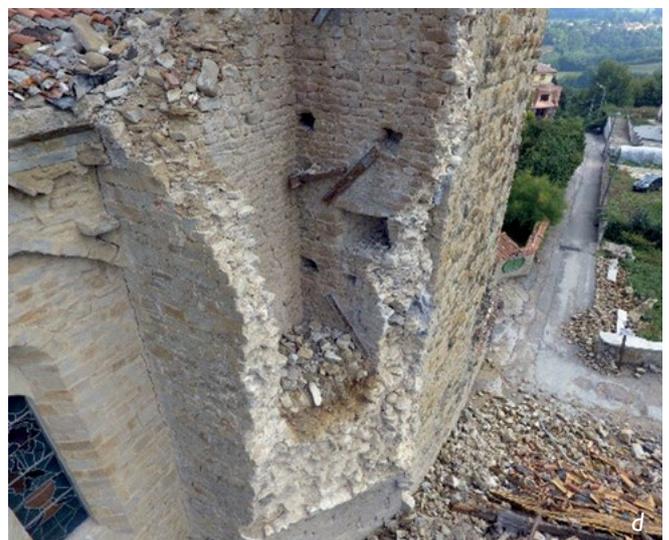
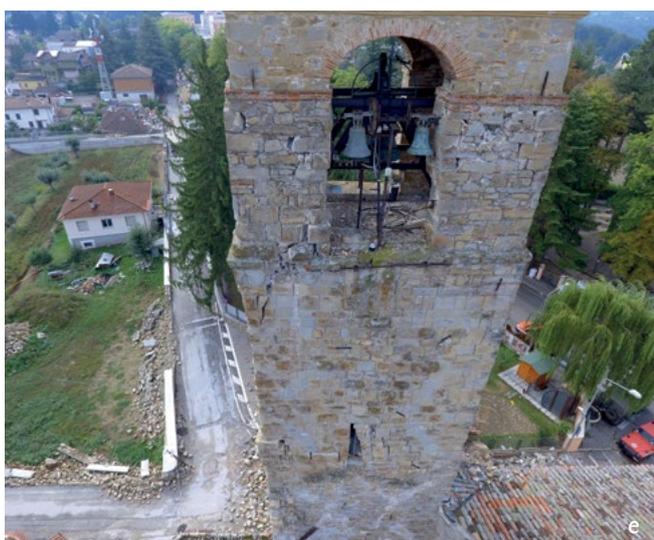
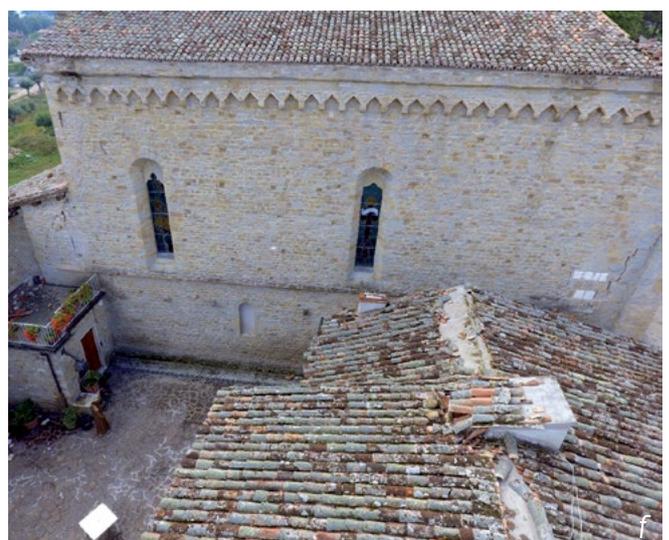
Figura 6. Una sequenza di immagini da UAV acquisite dal gruppo SAPR dei Vigili del Fuoco dopo il 24 agosto 2016. (a) muratura danneggiata in prossimità dell'intervento di inserimento del rosone in facciata, caratterizzata da una elevata vulnerabilità; (b-c) effetto del ribaltamento della facciata, visto da entrambi i lati; (d) Arco "Carbonara" completamente collassato, caratterizzato da murature solo sovrapposte e non ammassate alla parete della chiesa; (e) il fronte ovest della torre campanaria, non molto visibile dal basso, presenta lesioni evidenti già dopo la prima forte scossa, sicuramente di entità più ingente rispetto agli altri fronti; (f) fronte ovest, presenta fessurazioni evidenti soprattutto nella parte absidale della chiesa.

Oltre ai crolli del fronte principale e del campanile, anche l'arco "Carbonara" è collassato totalmente (Figura 6d). La struttura in muratura di tale arco non era ammortata alla muratura della chiesa, e quindi ha subito un immediato distacco collassando senza poter usufruire di una collaborazione

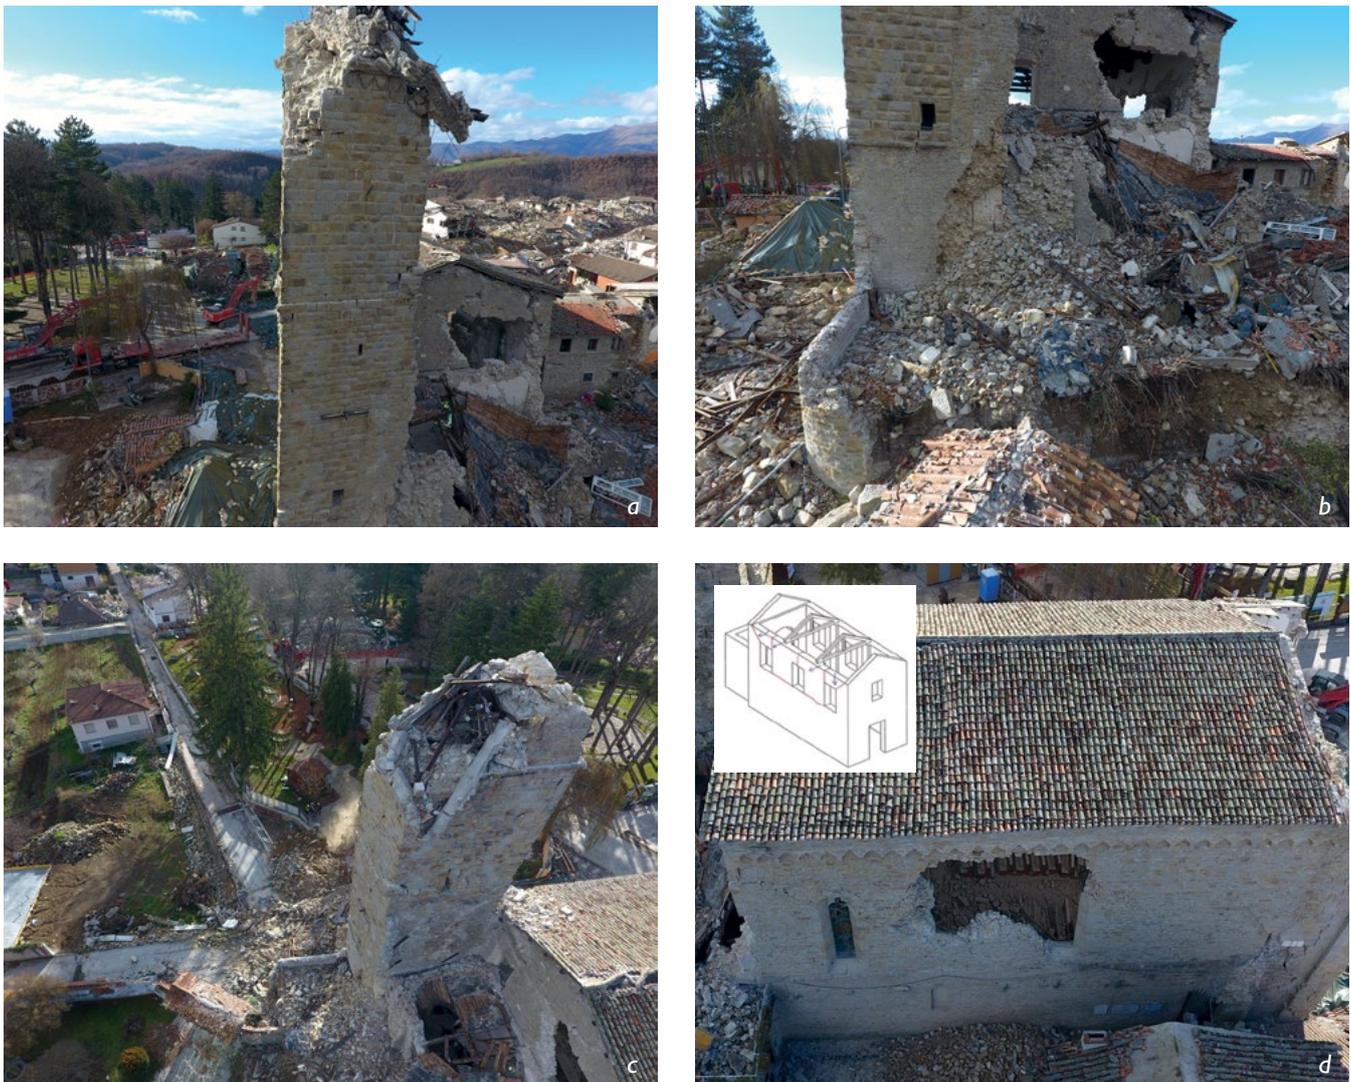
Figura 7. Una sequenza di immagini da UAV dopo l'evento del 30 ottobre 2016. (a) effetti sul campanile e sulle murature della chiesa; (b) murature di differente tessitura alla base del campanile; (c) danneggiamento e crollo parziale del cordolo di cemento armato inserito per legare superiormente la cella campanaria; (d) muratura del fronte ovest crollato, in una vista ingrandita.

La Figura 7d mostra la presenza di una parte della muratura della facciata nord-ovest costituita da due strati adiacenti senza connessione, molto probabilmente derivanti da riparazioni o riedificazioni effettuate nel corso dei secoli in corrispondenza di precedenti terremoti. Si intravede un lacerto di intonaco (Figura 10d) tra le due pareti, confermando che la fodera muraria interna è stata inserita in una diversa e successiva fase edificatoria. Questa camera d'aria non è presente sull'intera lunghezza della parete ma soltanto per una parte, quella corrispondente al crollo rappresentato nelle Figure 12c e 7d sopra le nicchie contenenti gli affreschi del XV secolo. Pertanto questa parte muraria è collassata a seguito della presenza del doppio paramento e della diminuzione della sezione portante in corrispondenza delle nicchie sottostanti. La possibilità di comparare i dettagli dei modelli multi-temporali e multi-scala, insieme alla possibilità di riferire nello stesso spazio virtuale caratterizzato da un unico sistema di riferimento anche i disegni o le foto storiche, riconoscendo punti corrispondenti della realtà passata e

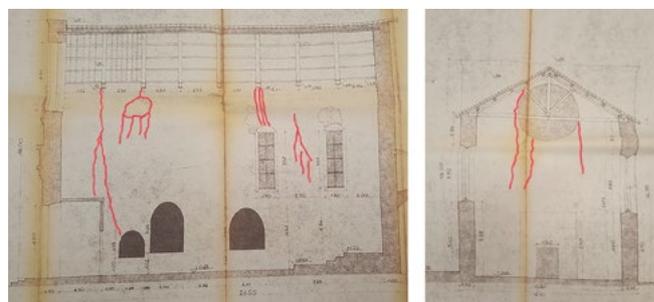
Come già anticipato, la chiesa di Sant'Agostino subì danni anche durante il terremoto della Valnerina del 1979 (magnitudo 5.8): un potenziale distacco della facciata, diverse disconnessioni lungo tutto il perimetro superiore delle pareti in corrispondenza degli appoggi delle capriate, danni registrati anche agli architravi delle finestre, come evidenziato dalla Figura 9. All'inizio degli anni '80 furono eseguiti dei lavori di consolidamento consistenti nella ricostruzione del tetto in legno, sempre con capriate a vista, l'inserimento di un cordolo in cemento armato (Figura 10b), e la cucitura delle lesioni mediante cuciture armate, in accordo con le norme tecniche del periodo.

Figura 9. Gli effetti del terremoto della Valnerina del 1979 rappresentati in alcuni disegni architettonici (dall'archivio della Soprintendenza Archeologica e Paesaggio delle Belle Arti di Rieti): (a) sezione longitudinale che guarda la muratura d'ambito nord-ovest; (b) sezione trasversale, verso la muratura di controfacciata.

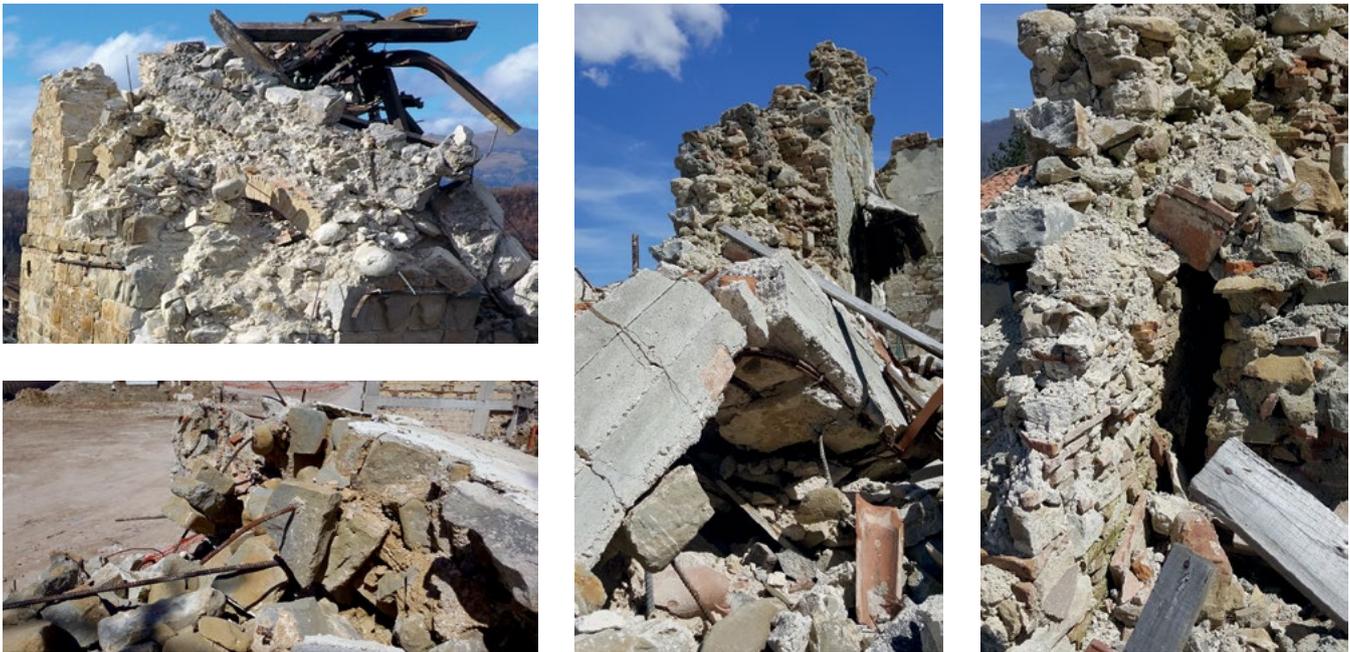
Il cordolo in cemento armato, sebbene sia un intervento invasivo e non concorde con il valore originario dell'edificio storico, è stato comunque eseguito efficacemente mediante barre verticali inghisate per un'altezza considerevole al fine di migliorare la collaborazione della parete sottostante alla trasmissione dei carichi provenienti dalla copertura (Figura 10a, b, c).

Figura 10. (a) Cella campanaria crollata: sono visibili i tiranti originali e le armature del cordolo in cemento armato inserite durante il consolidamento degli anni '80. (b) Cordolo in cemento armato eseguito efficacemente mediante barre verticali molto lunghe. (c-d) Vulnerabilità insite nella muratura di base, costituita da una sovrapposizione di strati edificatori.

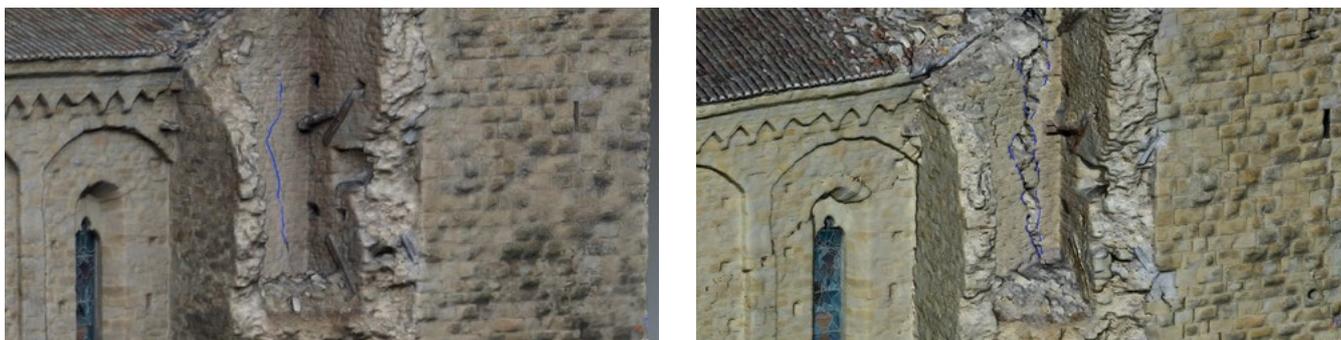
strutturale. Questa considerazione, benché non più riscontrabile nella situazione finale, è altamente confermata dalla lettura dei modelli multi-temporali realizzati a seguito degli eventi di agosto e ottobre, che sono presentati efficacemente nella Figura 11.

Figura 11. Modello metrico strutturato 3D misurabile che mostra la fessura dell'arco Carbonara: (a) stato di settembre 2016, (b) stato di dicembre 2016, fessure di 20-70 cm.

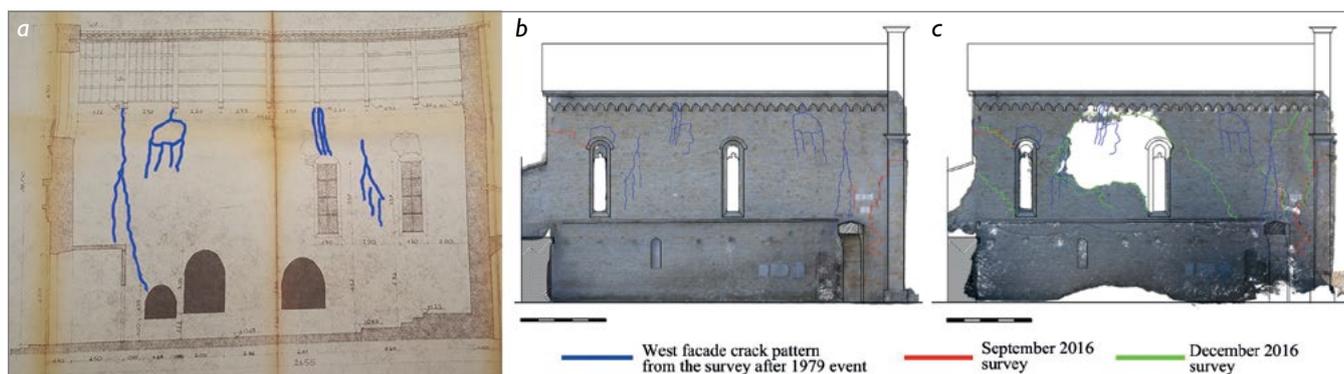
quella attuale, consente di eseguire comparazioni puntuali dell'evoluzione dei fenomeni fessurativi e di instabilità, come dimostra la Figura 12 per il fronte ovest. Sostanzialmente è possibile accostare e comparare per sovrapposizione danni esterni ed interni, riferiti ai diversi ambiti temporali di pertinenza.

Figura 12. Comparazione e rintracciamento delle corrispondenze nel modello metrico 3D e nei disegni storici, dei danni visibili all'interno e all'esterno in seguito agli eventi del 1979 e del 2016. (a) evidenziazione dei danni sismici del 1979, nella muratura ovest, visti dall'interno. (b) sovrapposizione dei danni del 1979 (in blu) visibili all'interno riproiettati sul fronte esterno e associati ai danni del 2016. (c) comparazione di tutti i danni: del 1979, di agosto 2016 e di ottobre 2016.

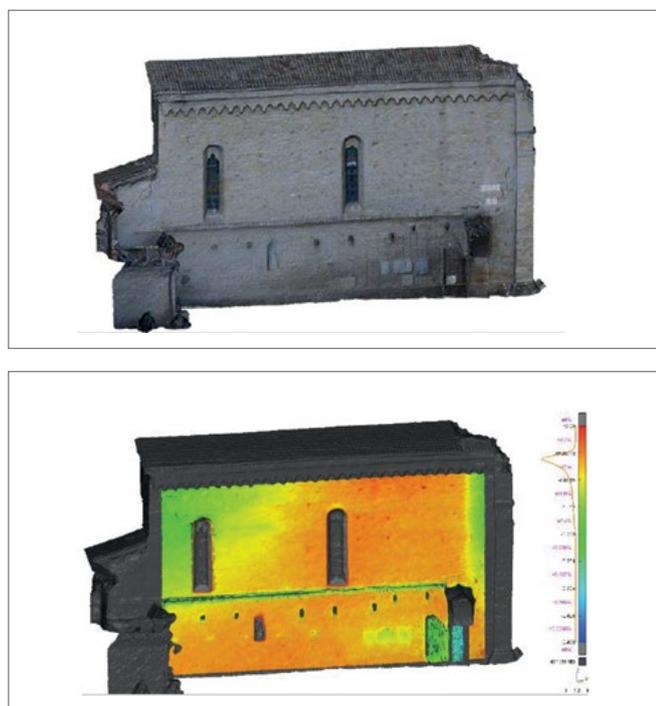
Come dimostra la Figura 13, è possibile verificare a ritroso che già in corrispondenza del primo evento sismico del 2016, benché la muratura d'ambito ovest non rivelasse danni molto ingenti, il fuori piombo della sua superficie si attestava già su entità comprese tra 5 e 10 cm.

Figura 13. Analisi della deviazione dal piano verticale del fronte ovest, rilevato nel modello di settembre 2016. I valori rappresentati in arancione/rosso sono i maggiori. Il 75% della superficie devia dal piano verticale per valori compresi tra 5 e 10 cm.

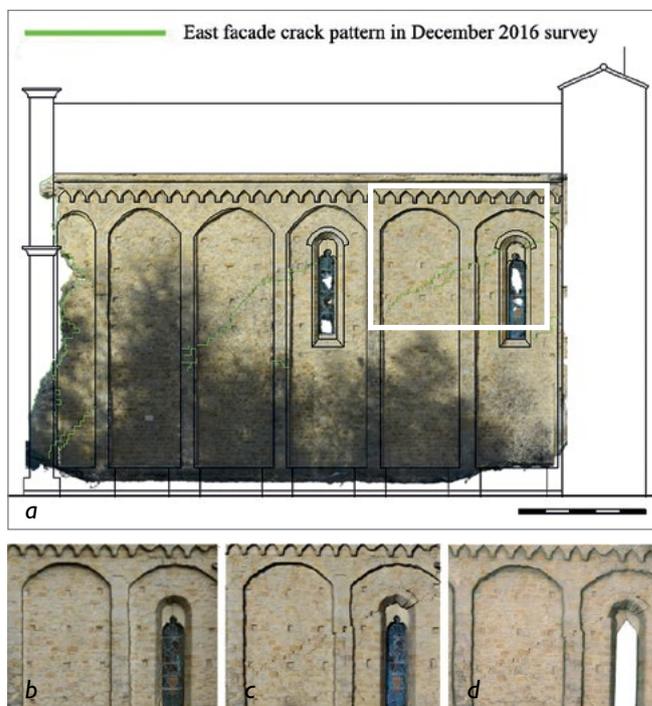
Analogamente, nel fronte est, il modello multi-temporale dotato di texture ad elevata risoluzione consente di valutare con elevato dettaglio l'evolversi del quadro fessurativo, che presenta i tipici andamenti a croce di Sant'Andrea.

Figura 14. Fronte est: (a) quadro fessurativo rilevato nel modello di dicembre; evoluzione delle fessurazioni in settembre 2016 (b), dicembre 2016 (c), febbraio 2017 (d).

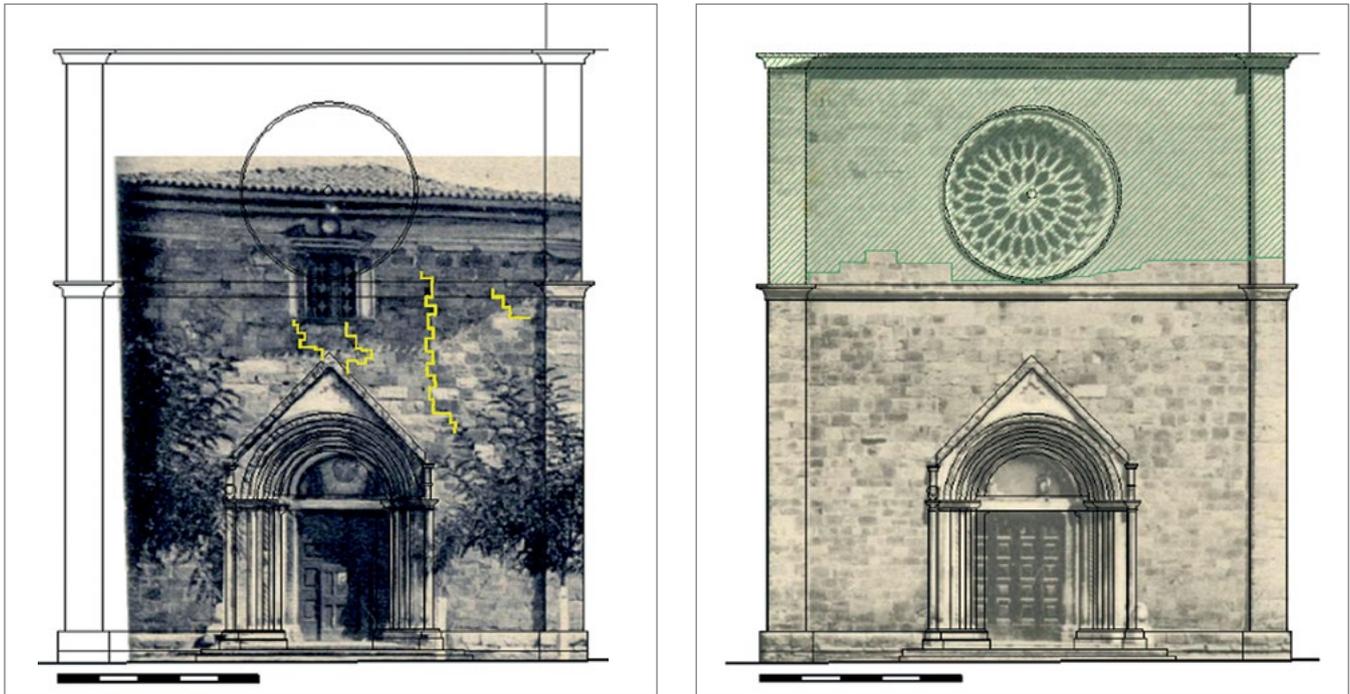
Nella Figura 15 le fotografie storiche sono state trasformate ed è stata loro assegnata scala reale utilizzando una trasformazione omografica (raddrizzamento analitico d'immagini) con l'impiego di coordinate di punti estratte dai modelli metrici eseguiti in seguito alle scosse e descritti nel paragrafo

2 (figura 8). Ciò consente di restituire le fessurazioni di inizio novecento (Figura 15 in giallo) e l'integrazione della facciata (Figura 15 in verde) e di metterle in relazione dimensionale ai successivi e progressivi danneggiamenti e crolli osservabili e ugualmente misurabili a partire dai modelli fotogrammetrici realizzati.

Figura 15. Orto-rettificazione e rappresentazione metrica del fronte di Sant'Agostino da immagini storiche prima e dopo la ricostruzione della facciata, da Figura 1b, c. Le fessure precedenti sono ancora visibili e misurabili in (a) in linee gialle; le tracce di elevazione possono essere rilevate e misurate nell'area verde.

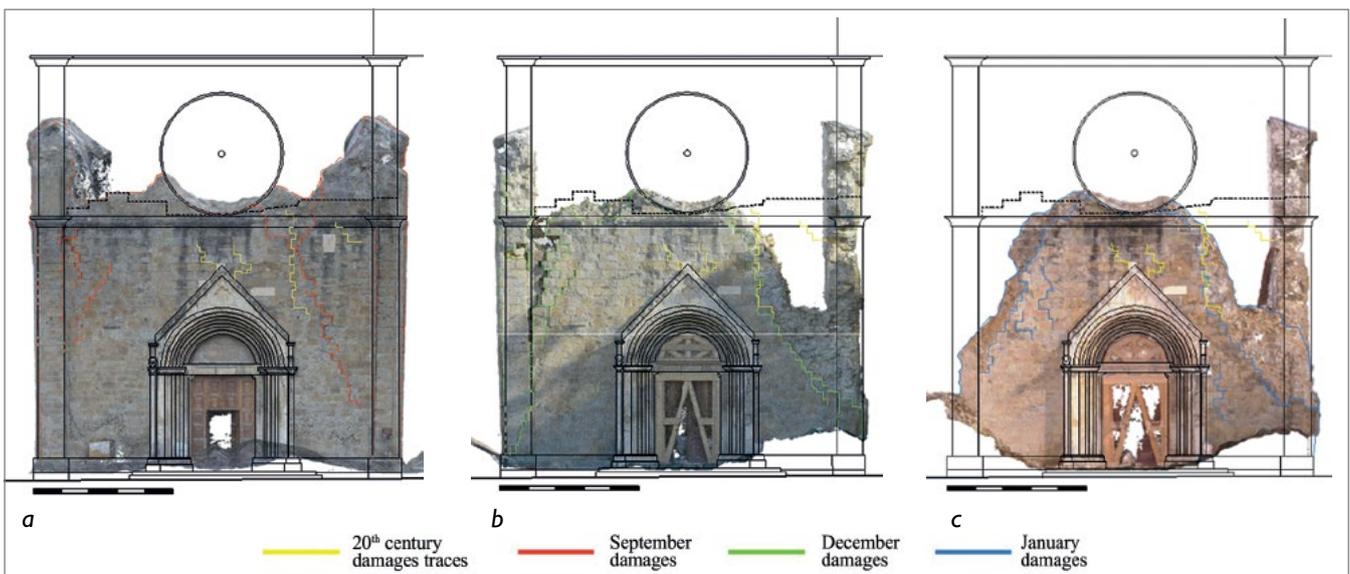
Nella Figura 16, i danni di inizio secolo, e l'integrazione del fronte degli anni trenta con l'inserimento del rosone, sono sovrapposte e correlate ai danni e ai crolli del terremoto

del 2016: settembre 2016 (rosso), dicembre 2016 (verde), febbraio 2017 (blu). Si può così osservare che le prime gravi lesioni al fronte della chiesa emerse in seguito al primo evento, seguono un andamento molto simile alla lesione di inizio novecento; i crolli della parte superiore della facciata verificatisi dopo gli eventi di ottobre e rilevati a dicembre, presentano una coincidenza quasi perfetta con la linea di demarcazione della sopraelevazione. Le lesioni e crolli dell'ultima fase, (in verde e blu, rispettivamente nel rilievo

Figura 16. Analisi multi-temporale della facciata in muratura di Sant'Agostino. Le fessure risalenti agli anni '20 (giallo) e il segno dell'elevazione della facciata prima della ricostruzione degli anni '30 in linea tratteggiata, possono essere correlate ai segni del danneggiamento del terremoto 2016-2017: (a) settembre 2016, (b) dicembre 2016, (c) febbraio 2017.

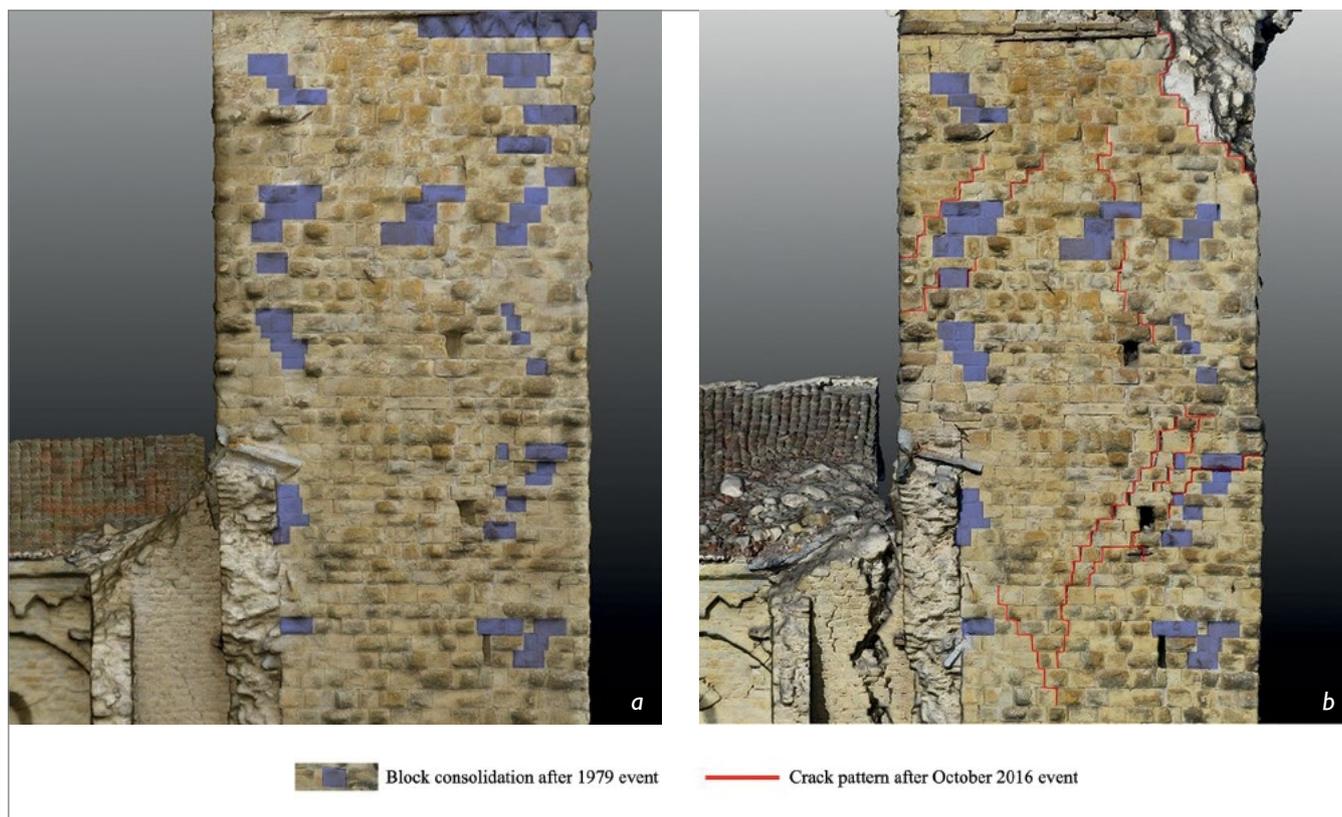
Figura 17. Gli ultimi lavori di consolidamento dopo il terremoto della Valnerina del 1979 sono evidenziati in blu, nella condizione di settembre 2016 del campanile (a), e nella situazione del campanile in seguito agli eventi di ottobre 2016 con rappresentazione delle fessurazioni in rosso (b).

Riguardo la torre campanaria, le fessure rilevate dopo gli eventi sismici del 2016 sembrano aprirsi nei punti in cui erano già sigillate da iniezioni di cemento e chiuse mediante cuciture da nuove pietre di colore più chiare (nei precedenti lavori di rafforzamento dopo il terremoto della Valnerina del 1979). L'individuazione dei blocchi di muratura recenti aggiunti nel lavoro di consolidamento del 1979 è visibile nell'ortofotografia della torre nel settembre 2016 (Figura 17a). La relazione tra questo intervento e il modello di crack dopo gli eventi di ottobre 2016 è visibile nella Figura 17b.

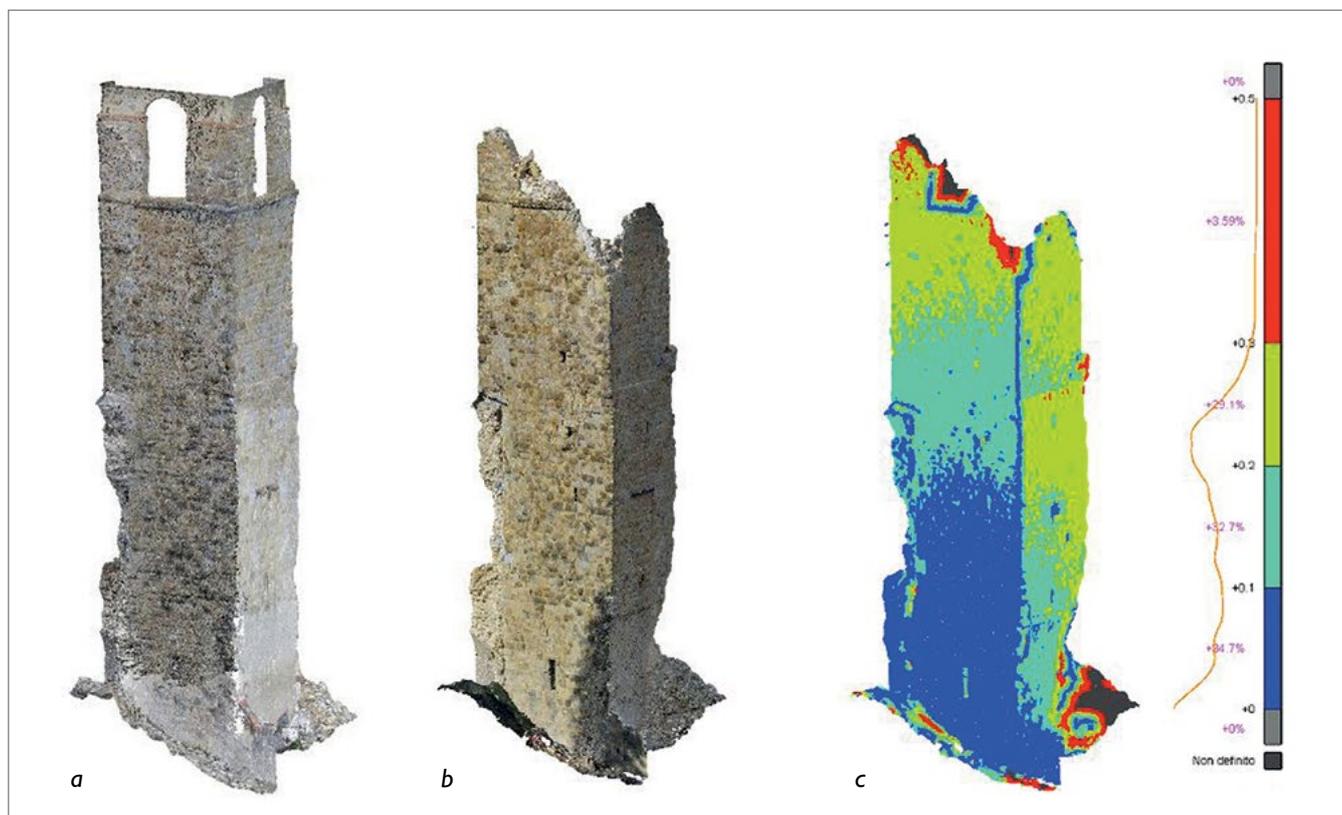
Figura 18. La documentazione del danno al campanile tramite il modello 3D multi-temporale. (a) modello (T1) rilevato in settembre; (b) modello (T2) rilevato a dicembre; (c) restituisce una mappa di spostamento lungo una direzione NE-SW.

L'analisi delle superfici dei modelli multi-temporali del campanile ci informa che la comparazione tra i rilievi di settembre e dicembre restituisce una mappa di spostamento con direzione NE-SW (Figura 18).

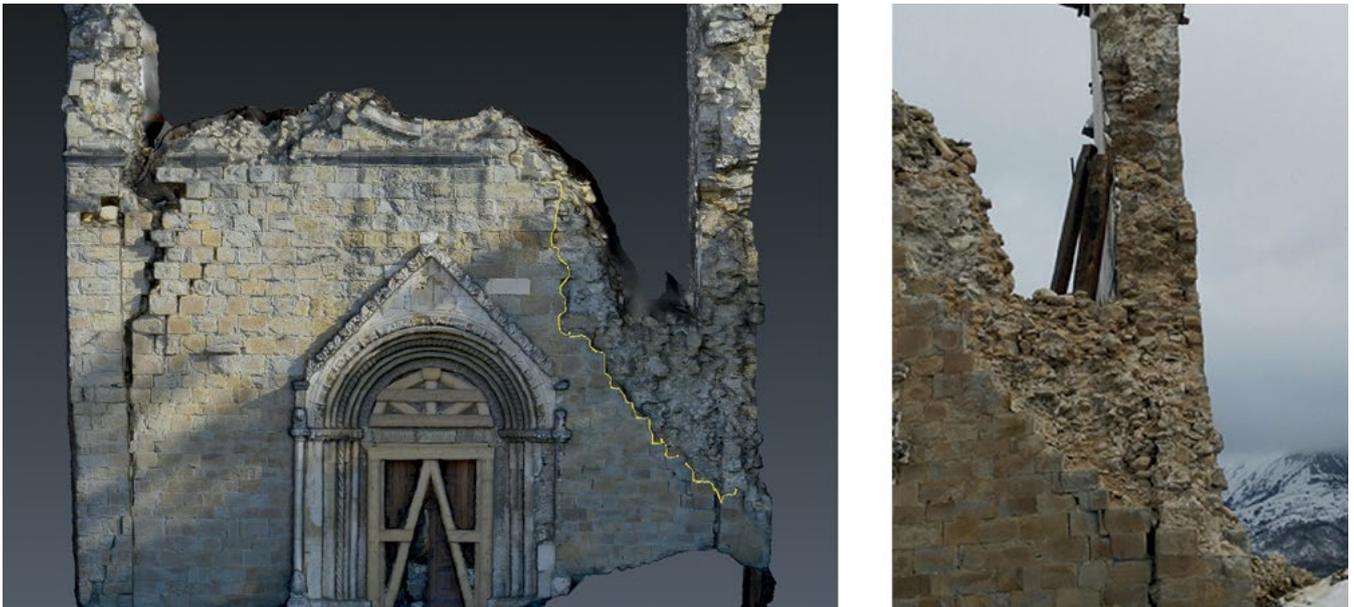
Figura 19. Particolare della struttura in muratura multistrato e la mancanza di connessione tra le murature del fronte principale e quelle ortogonali, osservabili sul modello T2 (dopo l'evento di ottobre) e tramite foto.

La scossa sismica del 30 ottobre (magnitudo 6.5) ha inevitabilmente aumentato il livello di danneggiamento e favorito nuovi crolli parziali del campanile e della chiesa, per esempio quello del lato superiore destro della facciata in corrispondenza del precedente danneggiamento già evidenziato (Figura 19, a, b).

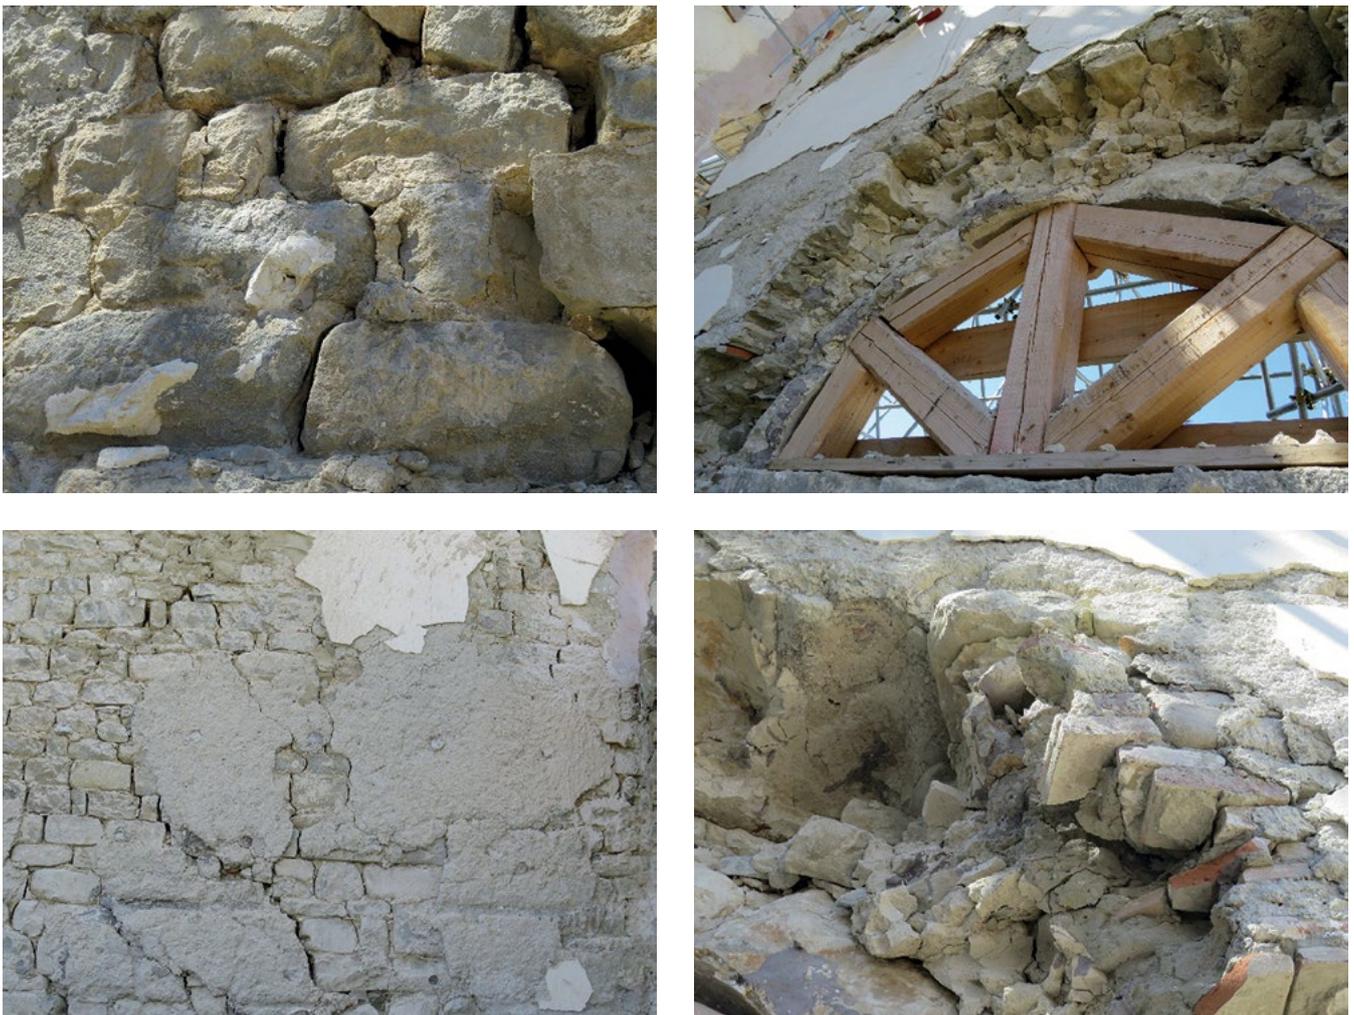
Figura 20. Diversi particolari dei punti di iniezioni cementizie rilevabili sulle superfici e all'interno della tessitura muraria.

Nella Figura 20 è possibile osservare, all'interno della tessitura muraria messa a nudo dalle lesioni del sisma, la presenza di iniezioni di cemento precedentemente eseguite, negli anni '80, per riparare una fessura aperta dal terremoto del 1979. Non sono presenti barre d'armatura per la cucitura trasversale delle precedenti fessure (come preventivato nel progetto del 1980), bensì solo colli di cemento a semplice risarcitura. Inoltre è stato possibile constatare, da riprese interne all'edificio, che, diversamente da quanto riportato nel progetto iniziale, i lavori di consolidamento dei primi anni '80 hanno previsto anche un generale e diffuso rinforzo delle pareti lesionate mediante iniezioni cementizie (Figura 20b, c, d). Tuttavia, come oramai ampiamente riconosciuto nel dibattito scientifico, l'inserimento di materiali cementizi, di natura molto rigida, è spesso causa di incompatibilità

con l'originaria e più debole muratura storica. In particolare la semplice risarcitura puntuale delle lesioni non ha assolutamente risolto le vulnerabilità dei precedenti quadri fessurativi, che, come dimostrato dalle analisi geomatiche, si sono riaperti prevalentemente nei medesimi punti del passato. Occorre altresì constatare il buon ammassamento del cordolo sommitale che, sebbene realizzato con struttura in c.a. molto pesante, è stato tuttavia realizzato con degli inghisaggi verticali molto efficaci che durante le prime scosse sono riusciti a trattenere le pareti sottostanti evitandone il ribaltamento, e contemporaneamente garantire un buon comportamento scatolare all'edificio.

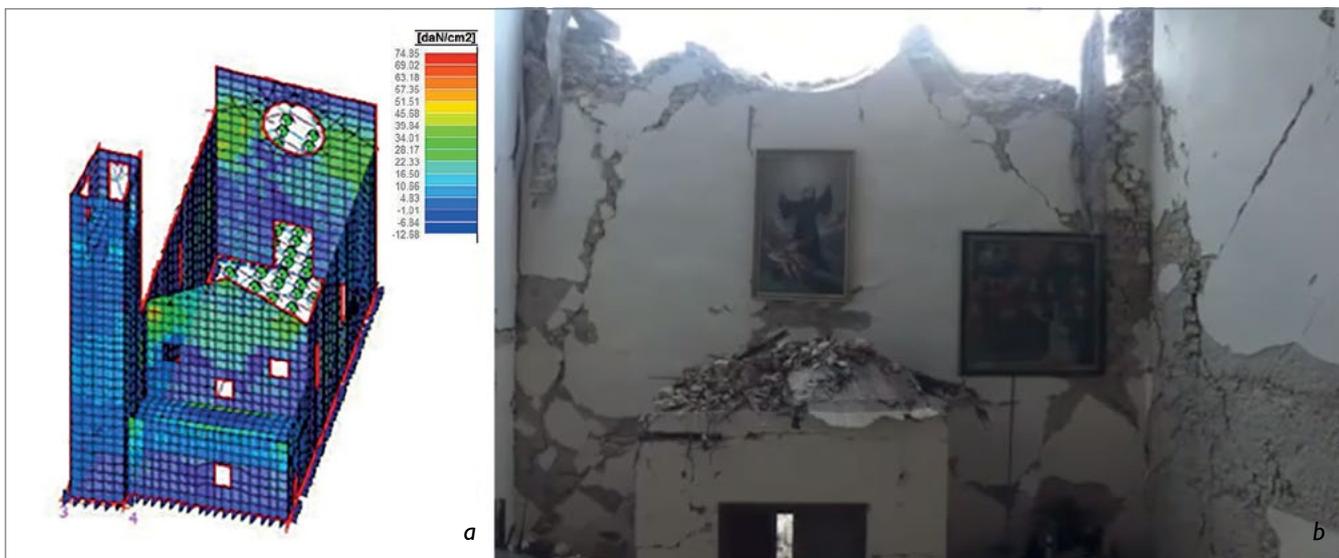
Il campanile, essendo una struttura snella, è stato soggetto ad alte oscillazioni nella cella campanaria, le quali risultano evidenti anche nel modello numerico (Figura 23b). La mappa delle tensioni principali, in particolare l'alto livello di sollecitazione sui lati della facciata, è in accordo con il reale quadro fessurativo (Figura 24).

Figura 24. (a) Mappa delle tensioni principali nelle strutture murarie della chiesa di Sant'Agostino dopo scossa sismica del 24 agosto 2016; (b) stato di danno reale nella facciata vista dall'interno chiesa.
