Valutazione della vulnerabilità sismica della chiesa di sant'Agostino ad Amatrice tramite analisi multitemporali

Seismic vulnerability assessment of the Sant'Agostino in Amatrice using multi-temporal analyses

ALESSANDRO GRAZZINI, GIULIA SAMMARTANO, NANNINA SPANÒ, SEBASTIANO FOTI, FILIBERTO CHIABRANDO, ANTONINO QUATTRONE, MARCO ZERBINATTI

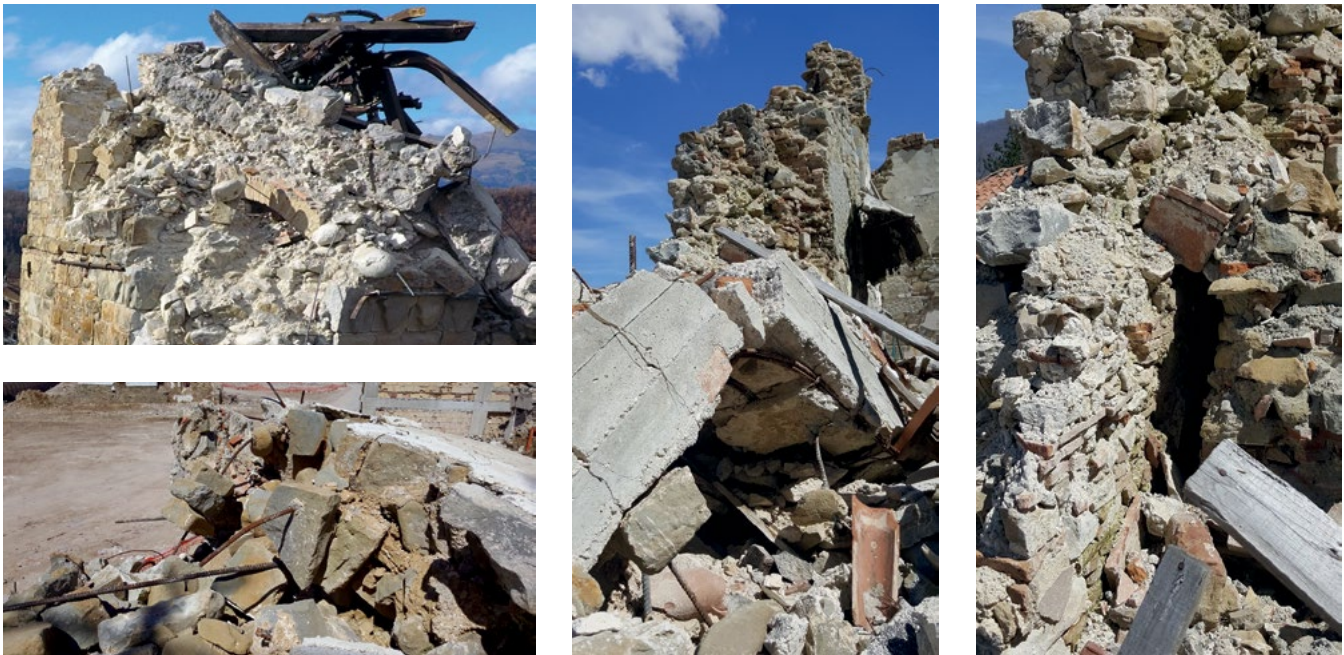
Il cordolo in cemento armato, sebbene sia un intervento invasivo e non concorde con il valore originario dell'edificio storico, è stato comunque eseguito efficacemente mediante barre verticali inghisate per un'altezza considerevole al fine di migliorare la collaborazione della parete sottostante alla trasmissione dei carichi provenienti dalla copertura (Figura 10a, b, c).

Figura 10. (a) Cella campanaria crollata: sono visibili i tiranti originali e le armature del cordolo in cemento armato inserite durante il consolidamento degli anni '80. (b) Cordolo in cemento armato eseguito efficacemente mediante barre verticali molto lunghe. (c-d) Vulnerabilità insite nella muratura di base, costituita da una sovrapposizione di strati edificatori.

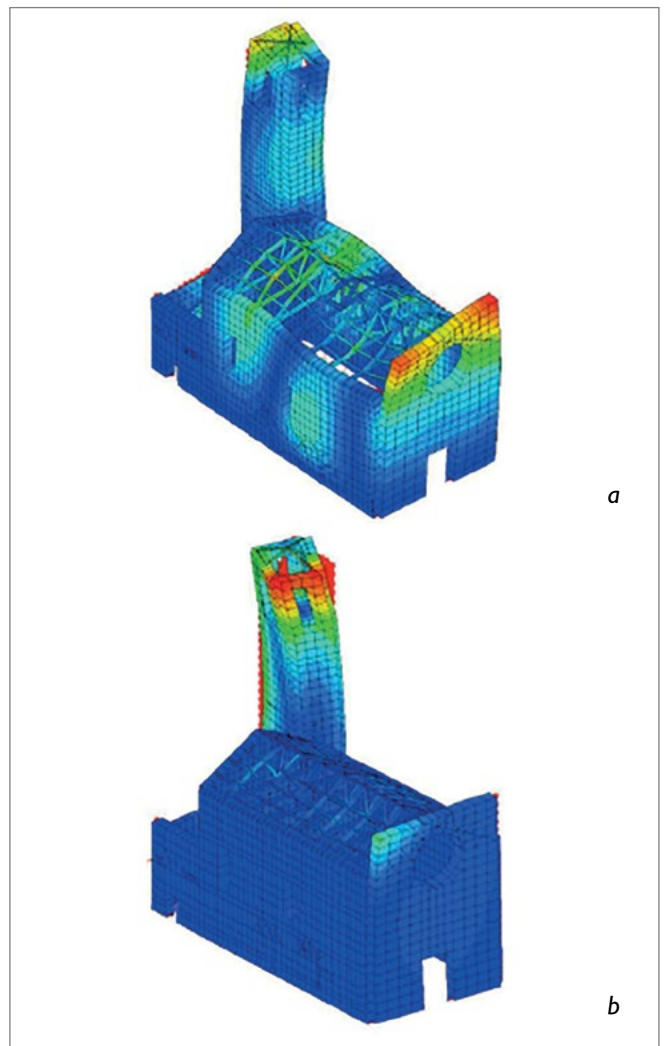
La Figura 23 mostra due principali modalità di vibrazione valutate dall'analisi dello spettro di risposta modale. La Figura 23a rappresenta una deformazione modale corrispondente al ribaltamento della porzione superiore della facciata, con un periodo di vibrazione di 0,18 secondi. La Figura 23b illustra una deformazione modale principale che interessa la cella del campanile con un periodo di vibrazione di 0,23 secondi. Questi periodi di vibrazione corrispondono ai valori massimi di accelerazione sismica all'interno degli spettri sismici locali di Figura 21 e al danno reale subito dalla chiesa. Lo spettro di progetto utilizzato è stato ridotto dal fattore di struttura "q" = 2,24 (in funzione della regolarità geometrica e della tipologia costruttiva della chiesa) che ha tenuto conto del comportamento non lineare della muratura, in accordo con le normative tecniche e in linea con i valori presenti nella casistica degli edifici storici in muratura.

Figura 23. Principali modalità di vibrazione valutate nell'analisi modale: (a) deformazione modale corrispondente al ribaltamento della porzione superiore della facciata (periodo di vibrazione 0,18 secondi); (b) deformazione modale che interessa la cella campanaria (periodo di vibrazione 0,23 secondi).

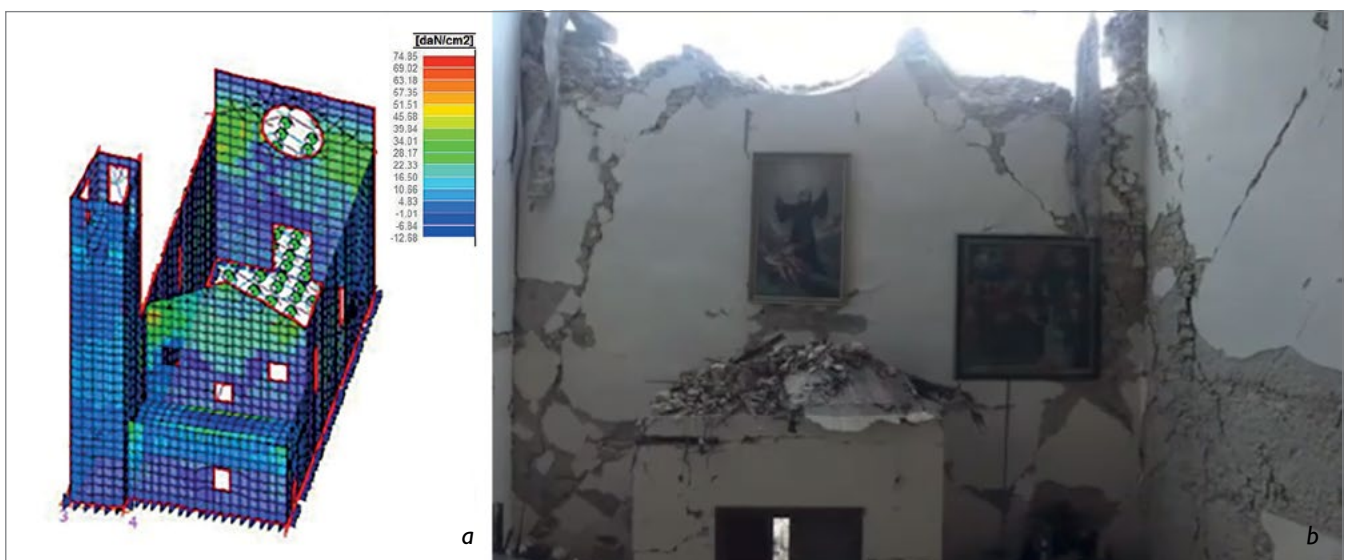
Il campanile, essendo una struttura snella, è stato soggetto ad alte oscillazioni nella cella campanaria, le quali risultano evidenti anche nel modello numerico (Figura 23b). La mappa delle tensioni principali, in particolare l'alto livello di sollecitazione sui lati della facciata, è in accordo con il reale quadro fessurativo (Figura 24).

Figura 24. (a) Mappa delle tensioni principali nelle strutture murarie della chiesa di Sant'Agostino dopo scossa sismica del 24 agosto 2016; (b) stato di danno reale nella facciata vista dall'interno chiesa.
