Valutazione della vulnerabilità sismica della chiesa di sant'Agostino ad Amatrice tramite analisi multitemporali

Seismic vulnerability assessment of the Sant'Agostino in Amatrice using multi-temporal analyses

ALESSANDRO GRAZZINI, GIULIA SAMMARTANO, NANNINA SPANÒ, SEBASTIANO FOTI, FILIBERTO CHIABRANDO, ANTONINO QUATTRONE, MARCO ZERBINATTI

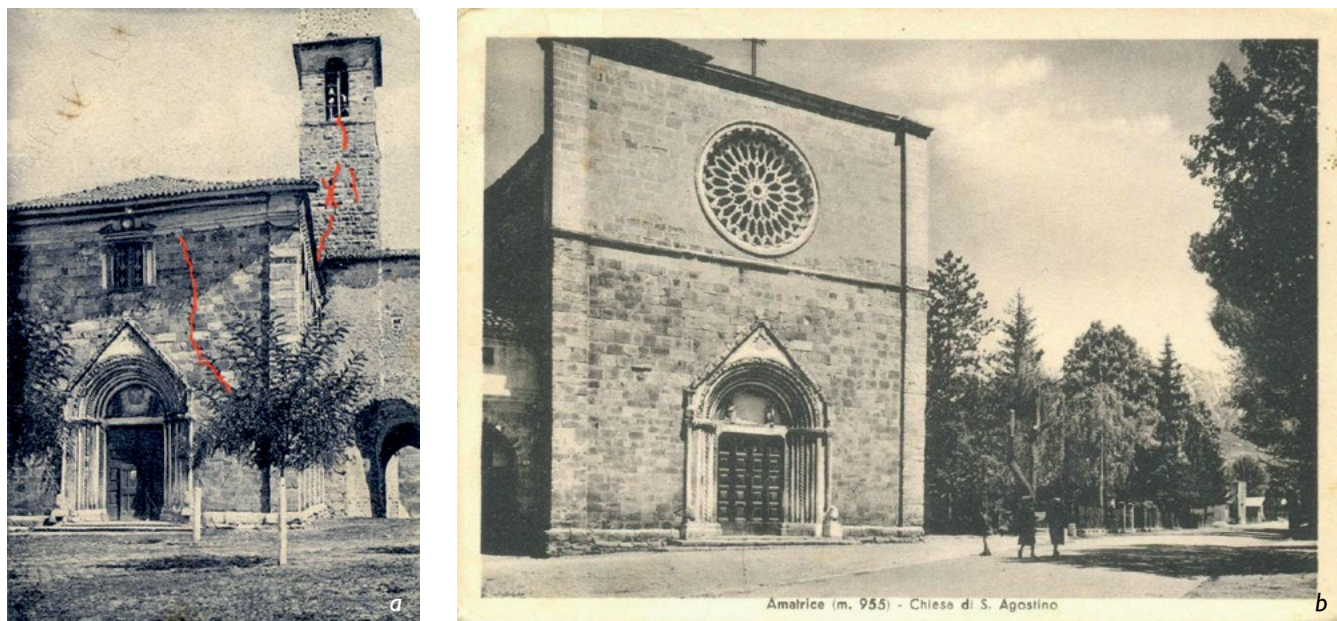
Dall'osservazione di immagini storiche disponibili è emerso che all'inizio del XX secolo erano presenti già alcune lesioni, causate da eventi sismici intercorsi nei decenni precedenti, visibili nella facciata e nel campanile (Figura 4a). Negli anni trenta la facciata fu rinnovata nella parte superiore

Figura 4. La chiesa di Sant'Agostino ad Amatrice: (a) una cartolina di inizio '900 mostra lesioni sulla facciata e sul campanile, evidenziate in rosso; (b) la situazione dopo la ricostruzione della facciata.

Si è potuto ripercorrere questa elevata vulnerabilità osservando l'evolversi della fessurazione precedentemente osservata nell'immagine del primo Novecento (Figura 2a) e presente anche in seguito al terremoto del 1979 (Figura 9b), che era stata riparata mediante cuciture armate.

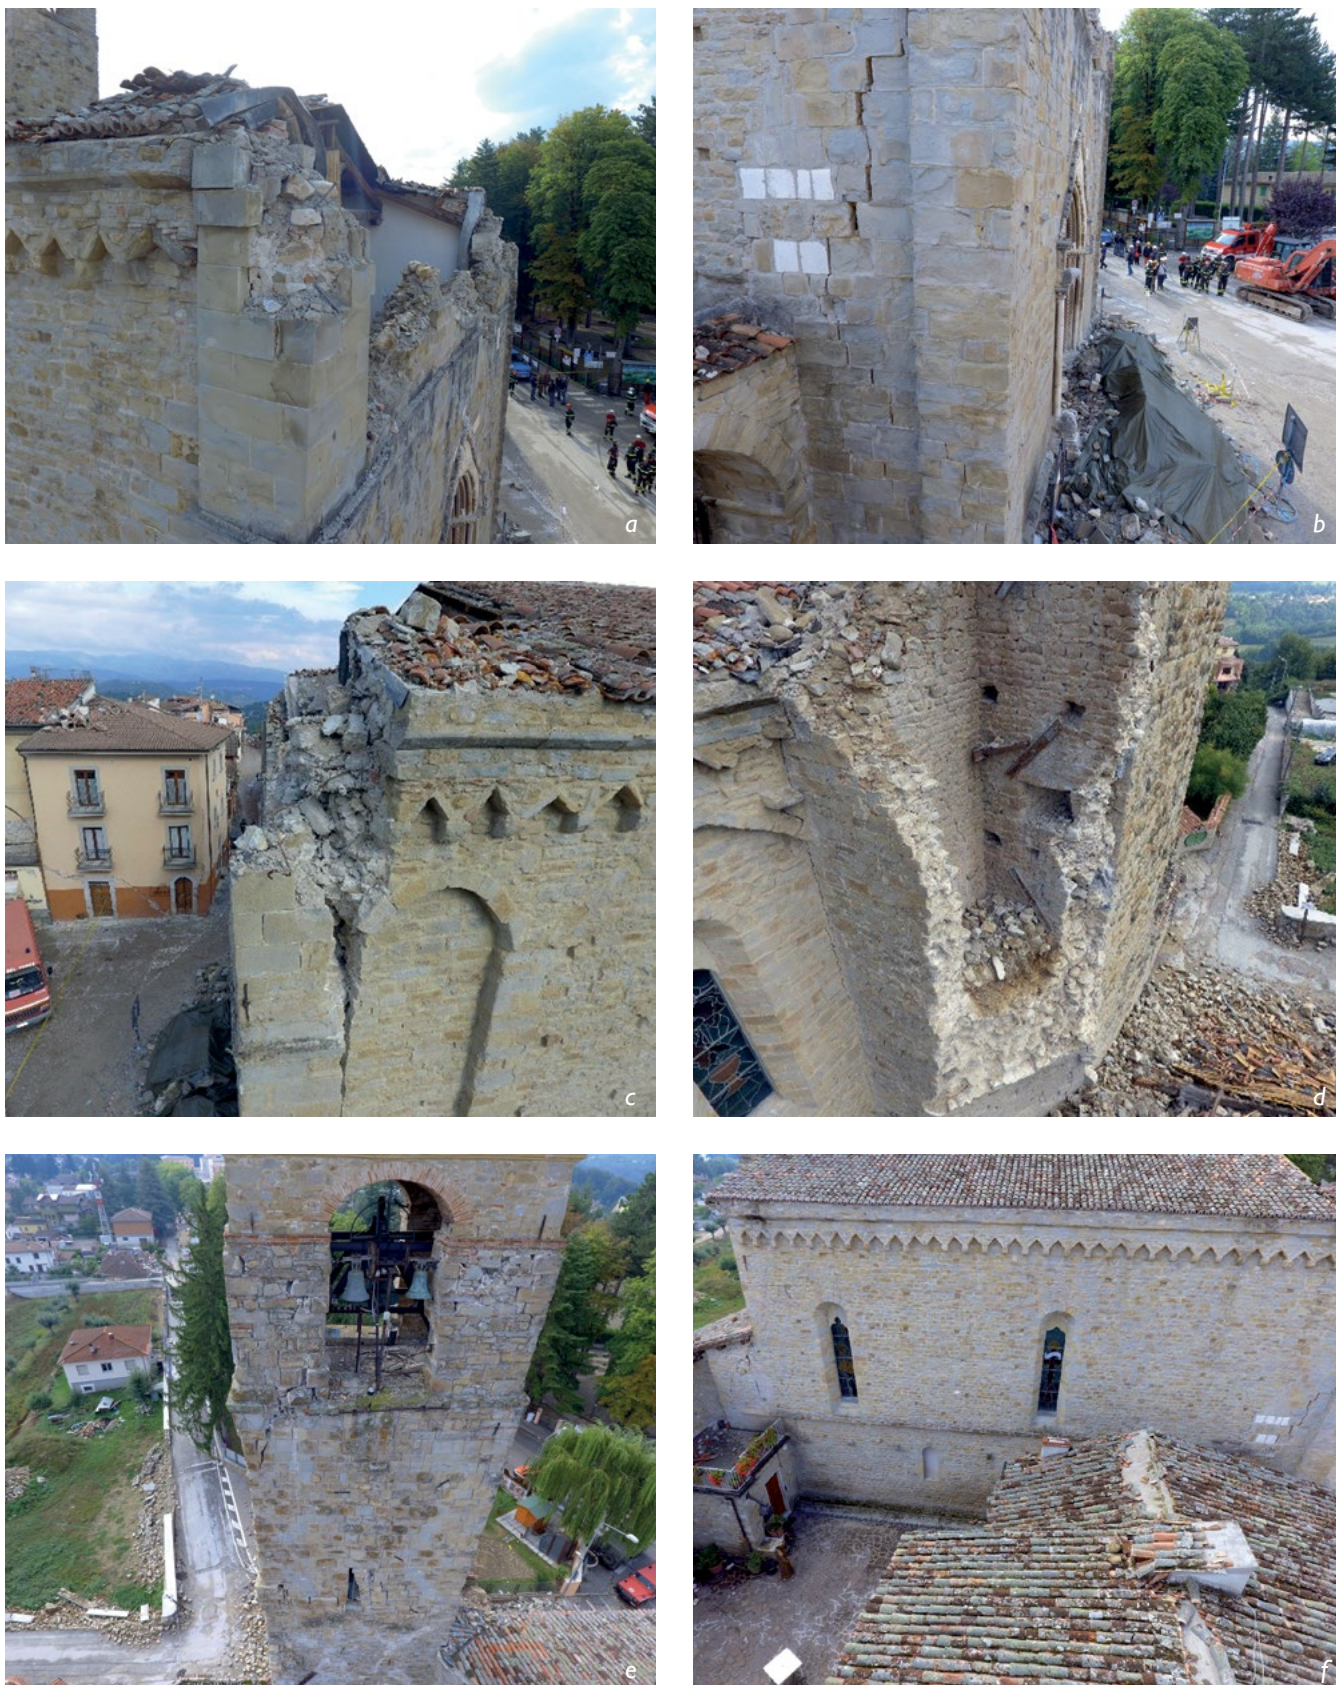
Figura 6. Una sequenza di immagini da UAV acquisite dal gruppo SAPR dei Vigili del Fuoco dopo il 24 agosto 2016. (a) muratura danneggiata in prossimità dell'intervento di inserimento del rosone in facciata, caratterizzata da una elevata vulnerabilità; (b-c) effetto del ribaltamento della facciata, visto da entrambi i lati; (d) Arco "Carbonara" completamente crollato, caratterizzato da murature solo sovrapposte e non ammassate alla parete della chiesa; (e) il fronte ovest della torre campanaria, non molto visibile dal basso, presenta lesioni evidenti già dopo la prima forte scossa, sicuramente di entità più ingente rispetto agli altri fronti; (f) fronte ovest, presenta fessurazioni evidenti soprattutto nella parte absidale della chiesa.

Oltre ai crolli del fronte principale e del campanile, anche l'arco "Carbonara" è collassato totalmente (Figura 6d). La struttura in muratura di tale arco non era ammortata alla muratura della chiesa, e quindi ha subito un immediato distacco collassando senza poter usufruire di una collaborazione

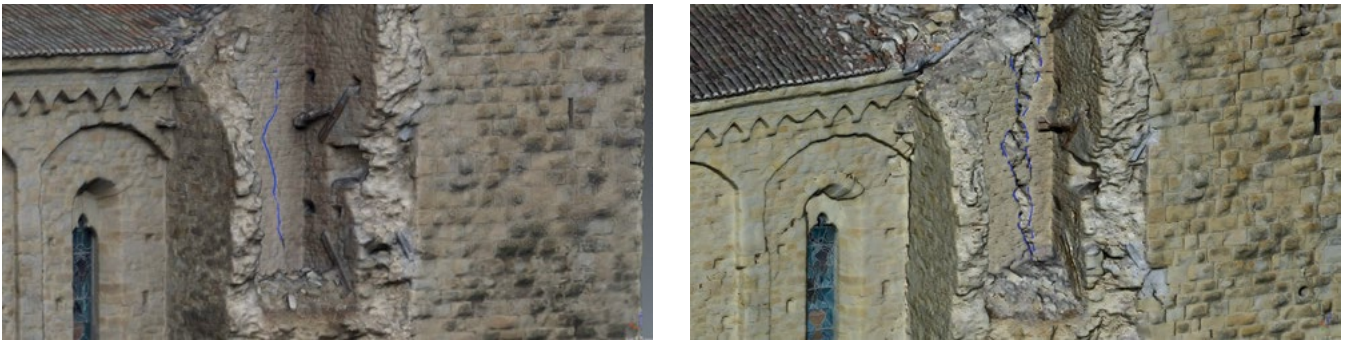
strutturale. Questa considerazione, benché non più riscontrabile nella situazione finale, è altamente confermata dalla lettura dei modelli multi-temporali realizzati a seguito degli eventi di agosto e ottobre, che sono presentati efficacemente nella Figura 11.

Figura 11. Modello metrico strutturato 3D misurabile che mostra la fessura dell'arco Carbonara: (a) stato di settembre 2016, (b) stato di dicembre 2016, fessure di 20-70 cm.

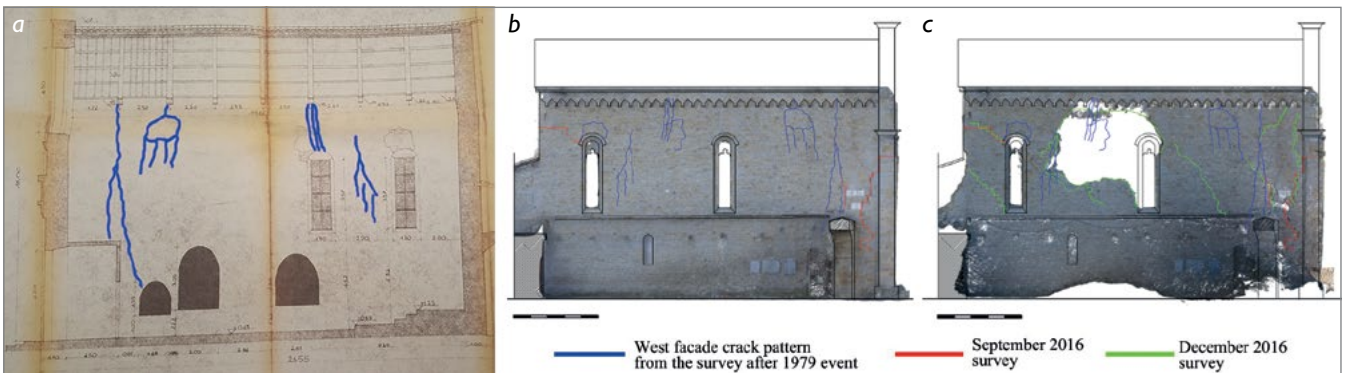
quella attuale, consente di eseguire comparazioni puntuali dell'evoluzione dei fenomeni fessurativi e di instabilità, come dimostra la Figura 12 per il fronte ovest. Sostanzialmente è possibile accostare e comparare per sovrapposizione danni esterni ed interni, riferiti ai diversi ambiti temporali di pertinenza.

Figura 12. Comparazione e rintracciamento delle corrispondenze nel modello metrico 3D e nei disegni storici, dei danni visibili all'interno e all'esterno in seguito agli eventi del 1979 e del 2016. (a) evidenziazione dei danni sismici del 1979, nella muratura ovest, visti dall'interno. (b) sovrapposizione dei danni del 1979 (in blu) visibili all'interno riproiettati sul fronte esterno e associati ai danni del 2016. (c) comparazione di tutti i danni: del 1979, di agosto 2016 e di ottobre 2016.

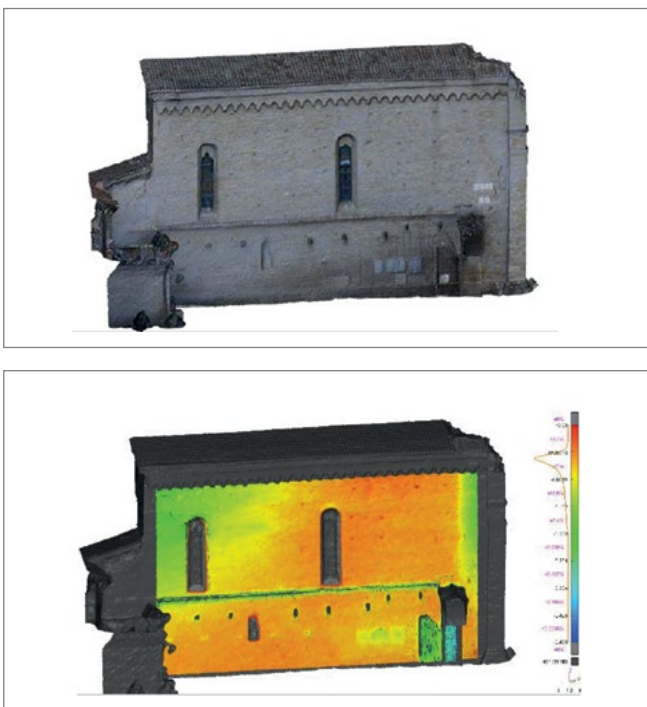
Come dimostra la Figura 13, è possibile verificare a ritroso che già in corrispondenza del primo evento sismico del 2016, benché la muratura d'ambito ovest non rivelasse danni molto ingenti, il fuori piombo della sua superficie si attestava già su entità comprese tra 5 e 10 cm.

Figura 13. Analisi della deviazione dal piano verticale del fronte ovest, rilevato nel modello di settembre 2016. I valori rappresentati in arancione/rosso sono i maggiori. Il 75% della superficie devia dal piano verticale per valori compresi tra 5 e 10 cm.

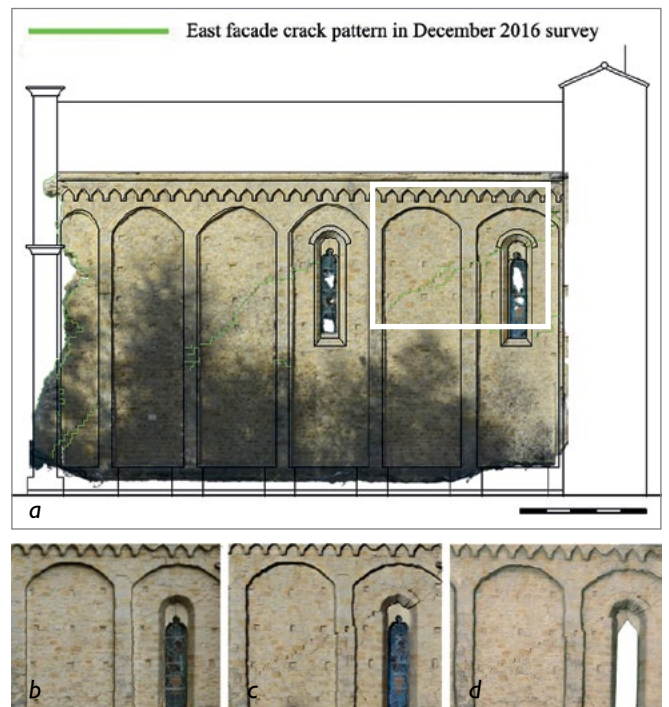
Analogamente, nel fronte est, il modello multi-temporale dotato di texture ad elevata risoluzione consente di valutare con elevato dettaglio l'evolversi del quadro fessurativo, che presenta i tipici andamenti a croce di Sant'Andrea.

Figura 14. Fronte est: (a) quadro fessurativo rilevato nel modello di dicembre; evoluzione delle fessurazioni in settembre 2016 (b), dicembre 2016 (c), febbraio 2017 (d).

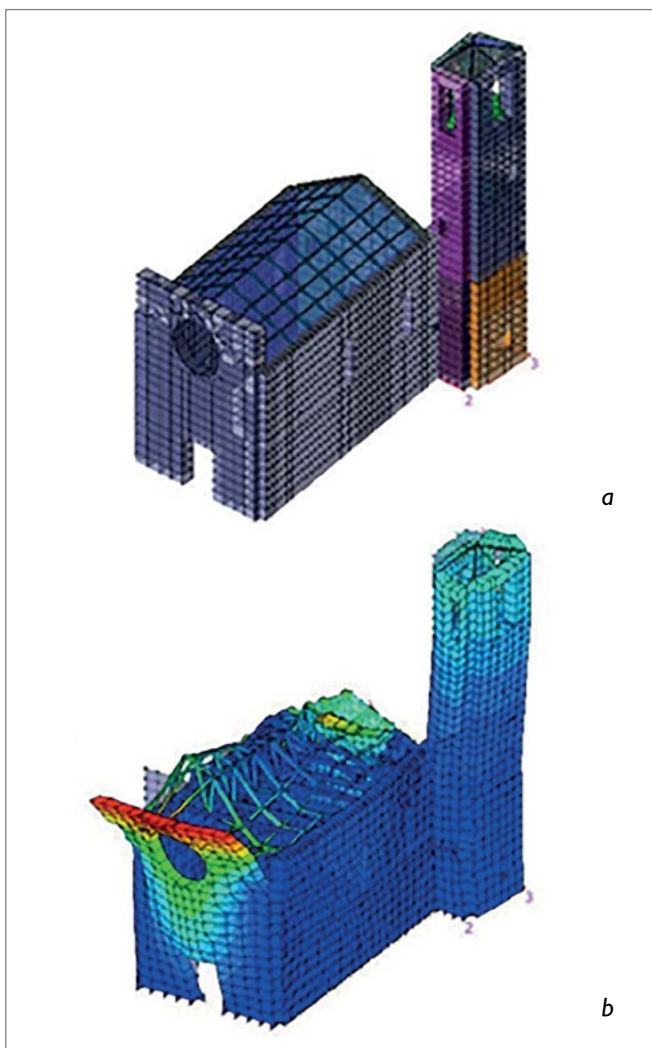
La deformazione dell'edificio, mostrata nella Figura 22b associata alla combinazione di carico relativa alle azioni sismiche simultaneamente in atto nelle due direzioni ortogonali, evidenzia notevoli somiglianze con il danno rilevato in situ in occasione della scossa sismica del 24 agosto 2016. In particolare, anche dalla modellizzazione numerica risulta che la deformazione principale che ha condotto al collasso è legata alla parte superiore della facciata (Figura 22b), perché la componente sismica rilevante (est-ovest) era ortogonale ad essa. Come spesso accade per gli edifici religiosi, il meccanismo di danno più frequente per le chiese è riconducibile a cinematismi fuori piano di macroblocchi murari.

Figura 22 (a) Modello strutturale agli elementi finiti; (b) simulazione numerica della deformazione della chiesa durante la scossa sismica del 24 agosto 2016

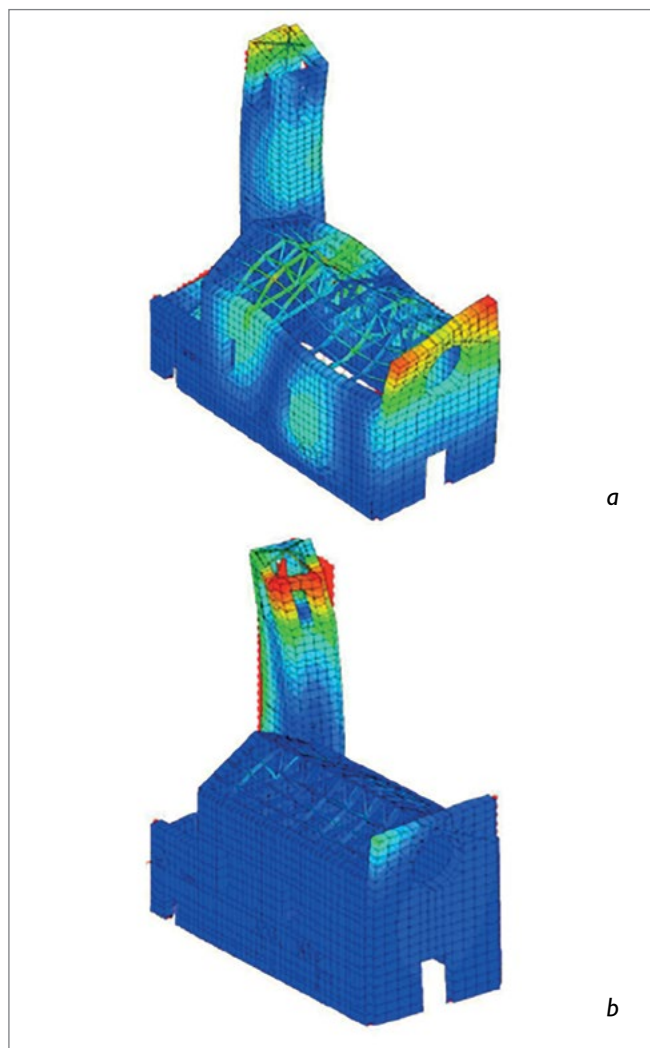
La Figura 23 mostra due principali modalità di vibrazione valutate dall'analisi dello spettro di risposta modale. La Figura 23a rappresenta una deformazione modale corrispondente al ribaltamento della porzione superiore della facciata, con un periodo di vibrazione di 0,18 secondi. La Figura 23b illustra una deformazione modale principale che interessa la cella del campanile con un periodo di vibrazione di 0,23 secondi. Questi periodi di vibrazione corrispondono ai valori massimi di accelerazione sismica all'interno degli spettri sismici locali di Figura 21 e al danno reale subito dalla chiesa. Lo spettro di progetto utilizzato è stato ridotto dal fattore di struttura "q" = 2,24 (in funzione della regolarità geometrica e della tipologia costruttiva della chiesa) che ha tenuto conto del comportamento non lineare della muratura, in accordo con le normative tecniche e in linea con i valori presenti nella casistica degli edifici storici in muratura.

Il campanile, essendo una struttura snella, è stato soggetto ad alte oscillazioni nella cella campanaria, le quali risultano evidenti anche nel modello numerico (Figura 23b). La mappa delle tensioni principali, in particolare l'alto livello di sollecitazione sui lati della facciata, è in accordo con il reale quadro fessurativo (Figura 24).

Figura 23. Principali modalità di vibrazione valutate nell'analisi modale: (a) deformazione modale corrispondente al ribaltamento della porzione superiore della facciata (periodo di vibrazione 0,18 secondi); (b) deformazione modale che interessa la cella campanaria (periodo di vibrazione 0,23 secondi).

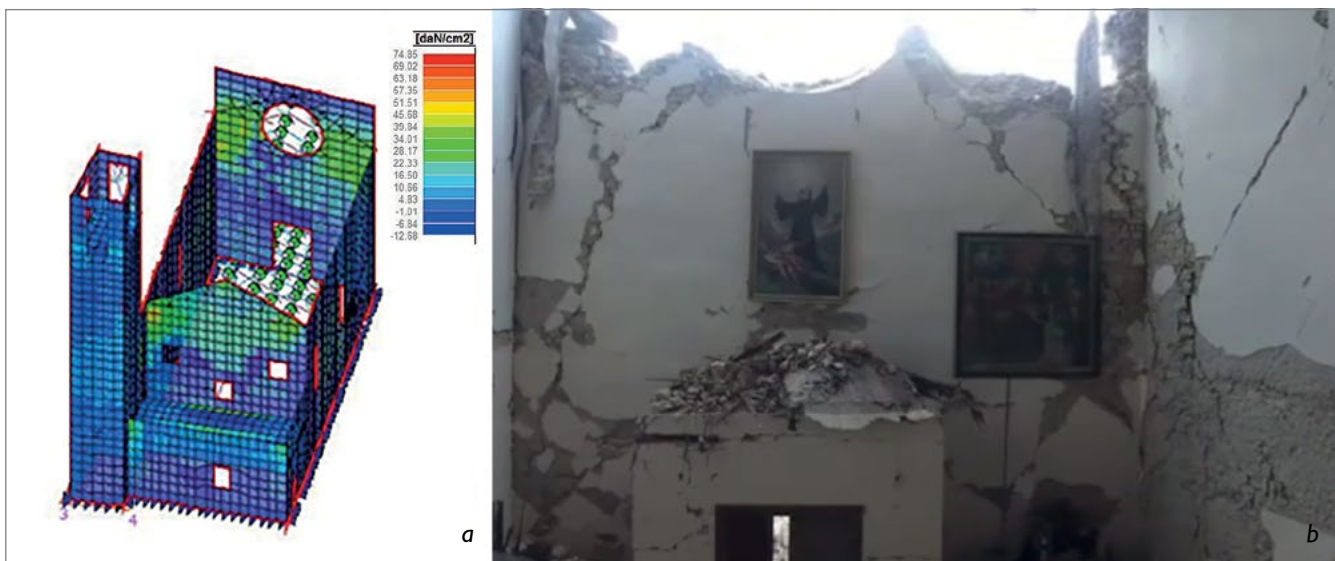
Figura 24. (a) Mappa delle tensioni principali nelle strutture murarie della chiesa di Sant'Agostino dopo scossa sismica del 24 agosto 2016; (b) stato di danno reale nella facciata vista dall'interno chiesa.
