Erosión hídrica del sector de playa del hotel Ancón, Sancti Spíritus, Cuba.

Erosión hídrica del sector de playa del hotel Ancón, Sancti Spíritus, Cuba

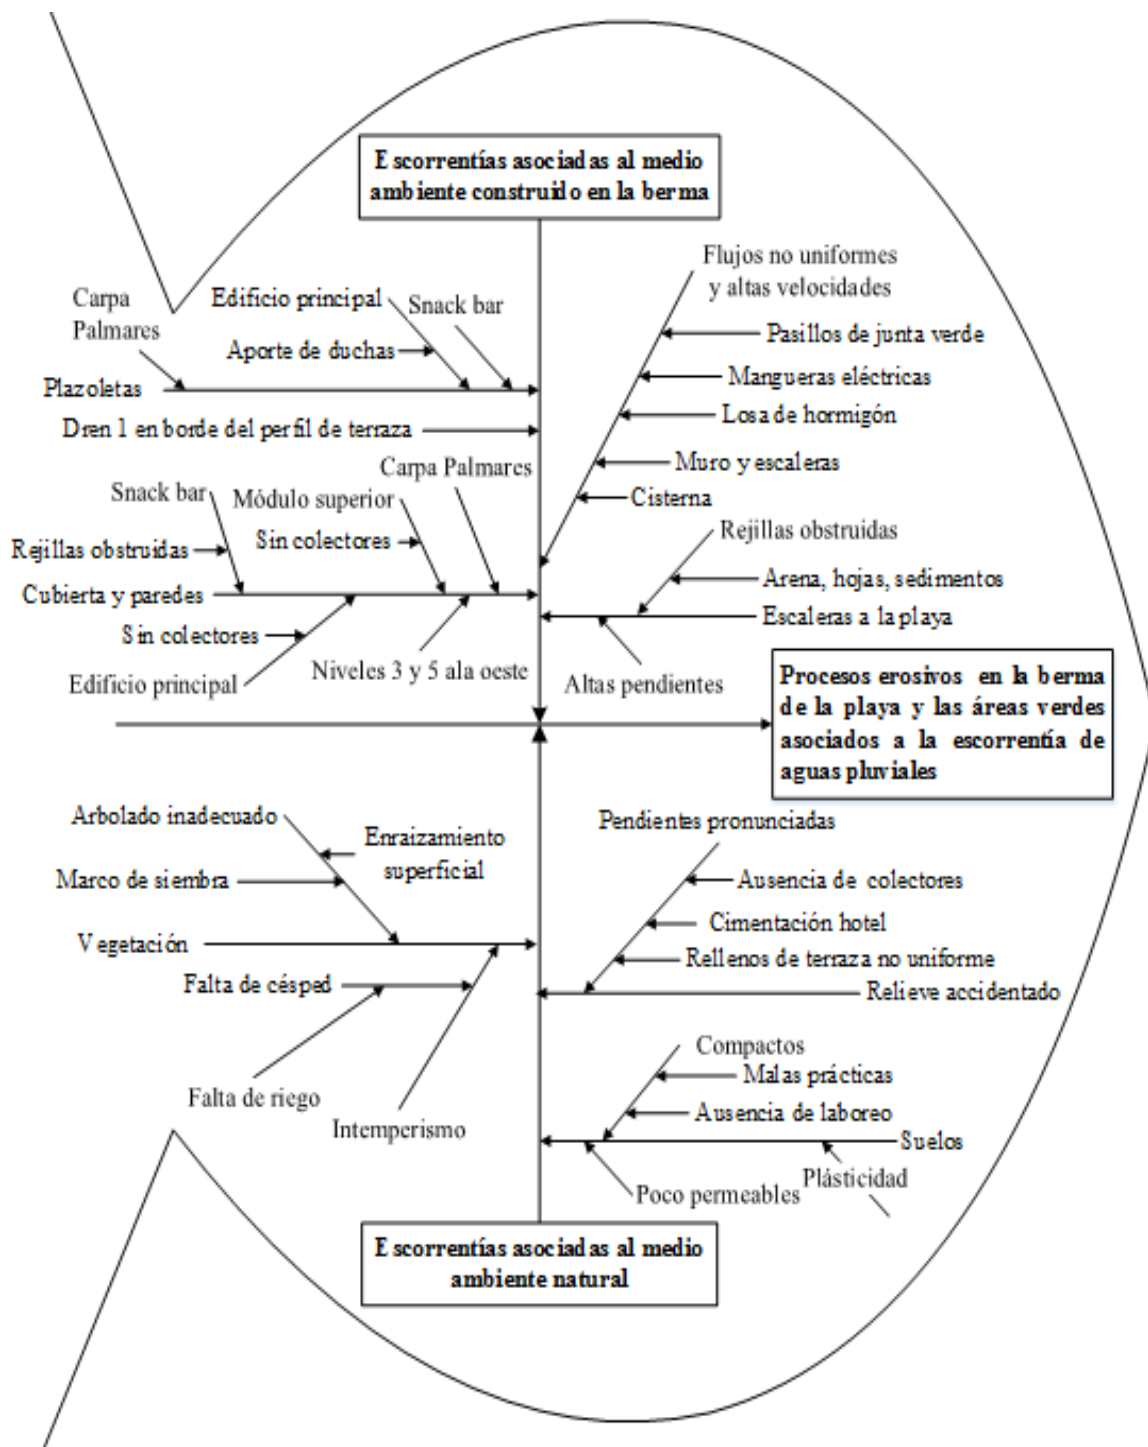
Se identificaron causas hasta del sexto orden en los subsistemas del *SREDFAP*, responsables de los procesos erosivos caracterizados en todos los estratos. En la figura 7, se ilustran las causas para el subsistema B, que resultó de los más críticos y representativo.

Figura 7. Identificación de las causas que agravan los procesos erosivos de origen hídrico, Subsistema B. (Fuente: elaboración propia)

Se propuso un plan de medidas correctivas con 69 soluciones de ingeniería ambiental y costera, clasificadas como soluciones paliativas (33) o radicales (36), sustentadas en el principio de eliminar o minimizar la escorrentía de las aguas pluviales hacia la berma de la playa.

Las soluciones radicales comprendieron la eliminación de los elementos construidos en el sector suroeste del hotel Ancón (estructuras, obras, suelo y vegetación).

Mediante colectores colgantes, realizar la evacuación de las aguas pluviales de las cubiertas hacia una cisterna para su reúso en el sistema de riego de áreas verdes. Se incluyó la rehabilitación del perfil de playa y de la zona de protección en el sector suroeste del hotel y acciones para proteger el perfil a restaurar.

Las soluciones paliativas contemplaron la nivelación del relieve, el laboreo del suelo, el mejoramiento del césped, la eliminación de elementos construidos, las mejoras tecnológicas en los pozos de infiltración y la construcción de zanjas de infiltración, canales y colectores.
