Erosión hídrica del sector de playa del hotel Ancón, Sancti Spíritus, Cuba.

Erosión hídrica del sector de playa del hotel Ancón, Sancti Spíritus, Cuba

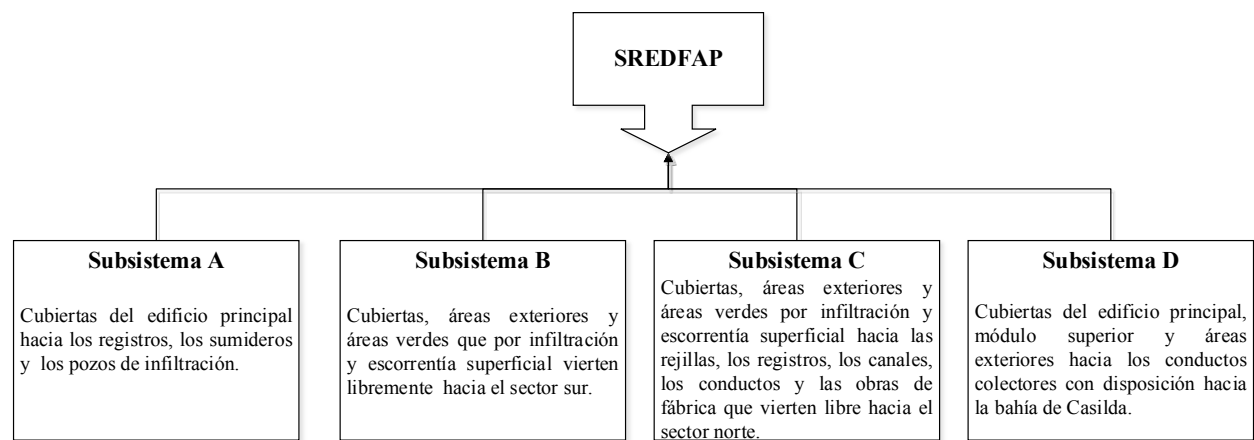
El sistema de recolección, evacuación y disposición final de aguas pluviales del hotel Ancón es del tipo convencional separativo, con cuatro subsistemas básicos, integrados por elementos de

Figura 4. Sistema de drenaje pluvial del hotel Ancón (Fuente: Elaboración propia)
