MISURE SPERIMENTALI DEL COMPORTAMENTO DI PILE DA PONTE SOGGETTE A SCALZAMENTO

Sommario

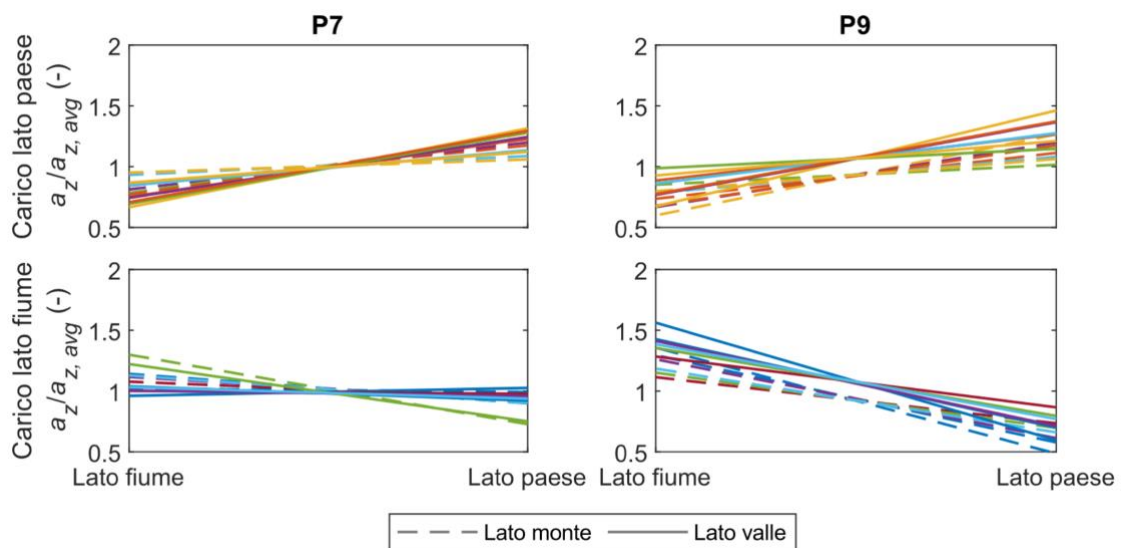
In tutti i casi, si osserva un maggiore a_z sul lato corrispondente all'applicazione del carico, compatibilmente con le attese. Tuttavia, si possono osservare alcune differenze rilevanti quando si confronta il comportamento dinamico di P9 e P7. Da un lato, la distribuzione spaziale di a_z è simile quando i veicoli passano sul lato della città, in termini di asimmetria. Invece, per i carichi sul lato del fiume, a_z è quasi uniforme in P7 (in quanto il valore normalizzato è vicino all'unità), mentre si osservano variazioni maggiori per P9. Pertanto, a parità di carichi, i livelli di vibrazione in P9 sono fortemente asimmetrici rispetto a P7, presumibilmente a causa delle variazioni di rigidezza indotte dallo scalzamento. Inoltre, in P9, a_z è significativamente maggiore a valle che a monte. Questa peculiarità si osserva sia sul lato città che sul lato fiume, per tutti gli impulsi di carico e i lati di applicazione considerati. La discrepanza è invece minore in P8 (non riportato in questo contributo) e quasi trascurabile in P7. Questo risultato è in qualche modo inaspettato, poiché l'erosione agisce principalmente lungo l'asse longitudinale del ponte e non dovrebbe produrre differenze rilevanti nella risposta tra monte e valle. Invece, questa evidenza potrebbe indicare che le variazioni di rigidezza nel sistema terreno-struttura dovute allo scalzamento si verificano anche lungo la direzione di flusso del fiume e non solo nella direzione trasversale, come ci si potrebbe aspettare dalle informazioni disponibili. Questo potrebbe essere una conseguenza della curvatura del canale fluviale, che determina una morfologia complessa della scarpata di scalzamento.

Figura 3. Stime del valore normalizzato di accelerazione RMS $a_z/a_{z,avg}$ ai pulvini delle pile P7 e P9, per carichi applicati lato fiume e lato paese. I risultati sono raggruppati secondo il lato considerato per il calcolo del valore RMS, ossia lato monte oppure lato valle. Nello specifico, a ogni colore corrisponde uno specifico carico (ossia un veicolo in transito sull'impalcato), con la linea continua che rappresenta il livello di vibrazione osservato lato valle e la linea tratteggiata che rappresenta la risposta lato monte.
