## MISURE SPERIMENTALI DEL COMPORTAMENTO DI PILE DA PONTE SOGGETTE A SCALZAMENTO

Il presente contributo descrive una campagna di caratterizzazione dinamica effettuata sull'impalcato e sulle pile di un tratto di un viadotto stradale situato a Inverso Pinasca (Piemonte). Il tratto in esame è soggetto a un marcato scalzamento a causa della migrazione dell'alveo del torrente Chisone, che scorre lateralmente allo stesso. Da questo punto di vista, una peculiarità del presente studio riguarda la relativa posizione del ponte rispetto al fiume, che lo costeggia anziché attraversarlo. In questo breve contributo vengono inoltre presentati alcuni risultati preliminari delle interpretazioni delle misure eseguite sulle pile del tratto di interesse, mentre la trattazione circa la risposta dell'impalcato è riportata in Aimar *et al.* (2024b).

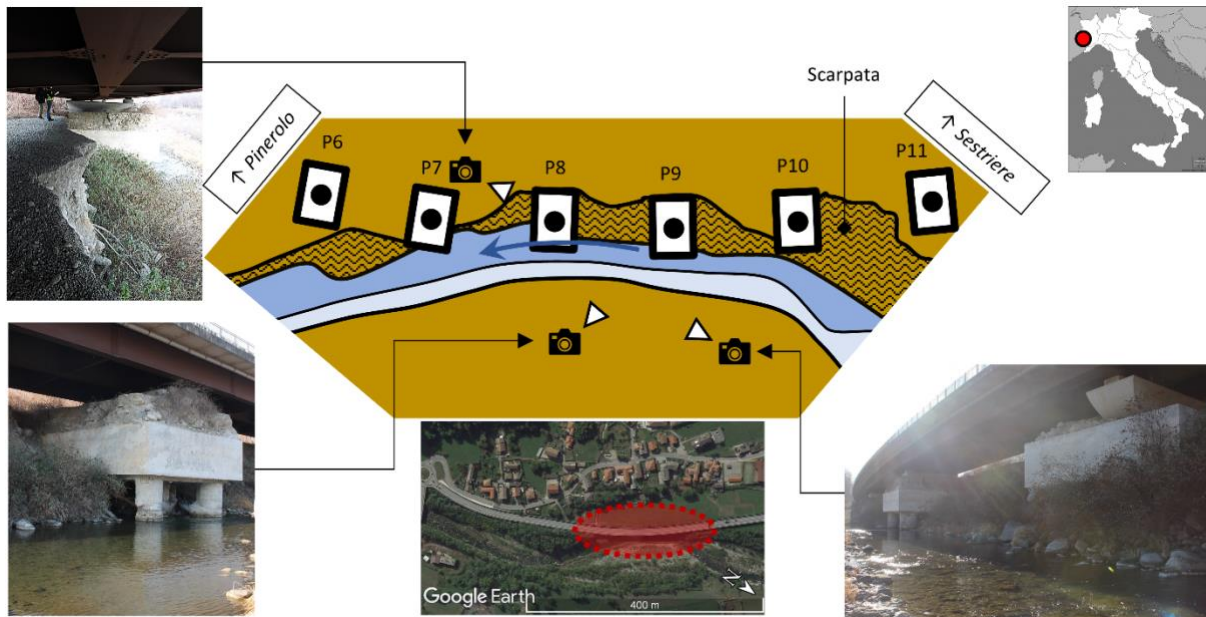
Il presente studio si focalizza sul tratto meridionale del viadotto, il quale presenta un profilo planimetrico misto, con tratti rettilinei e curvilinei e si inserisce tra il Torrente Chisone (lato Est) e il centro abitato di Inverso Pinasca (lato Ovest). Il tratto in esame è separato dalle restanti porzioni del viadotto mediante giunti di dilatazione; pertanto, il comportamento è virtualmente indipendente dalle altre. A seguito di ripetuti eventi alluvionali che hanno interessato la Val Chisone (i più recenti nel 2010 e nel 2016), il canale principale del fiume è progressivamente migrato verso la destra orografica, inducendo un forte scalzamento delle fondazioni delle pile nella porzione settentrionale del tratto di interesse, denotate con numerazione da P8 a P10 in Figura 1. La Figura 1 include anche alcune fotografie che illustrano lo stato di dissesto a metà dell'anno 2023 (Aimar *et al.* 2024a). Nello specifico, si riscontrano l'esposizione della parte superiore dei pali di fondazione e uno scalzamento generale delle pile, con profondità fino a 3,8 m per la pila P9 (calcolata dalla superficie inferiore del pulvino). Occorre osservare che il foro di scalzamento non è simmetrico a causa della presenza di una scarpata localizzata più o meno presso l'asse longitudinale del ponte. Pertanto, solo metà della fondazione è esposta. Inoltre, il foro di scalzamento al di sotto del pilastro P8 è stato parzialmente riempito con terreno grossolano per prevenire l'ulteriore erosione in questa porzione.

Figura 1. Mappa del tratto di interesse del viadotto, con relativa documentazione fotografica dello stato di dissesto rilevato a metà del 2023.

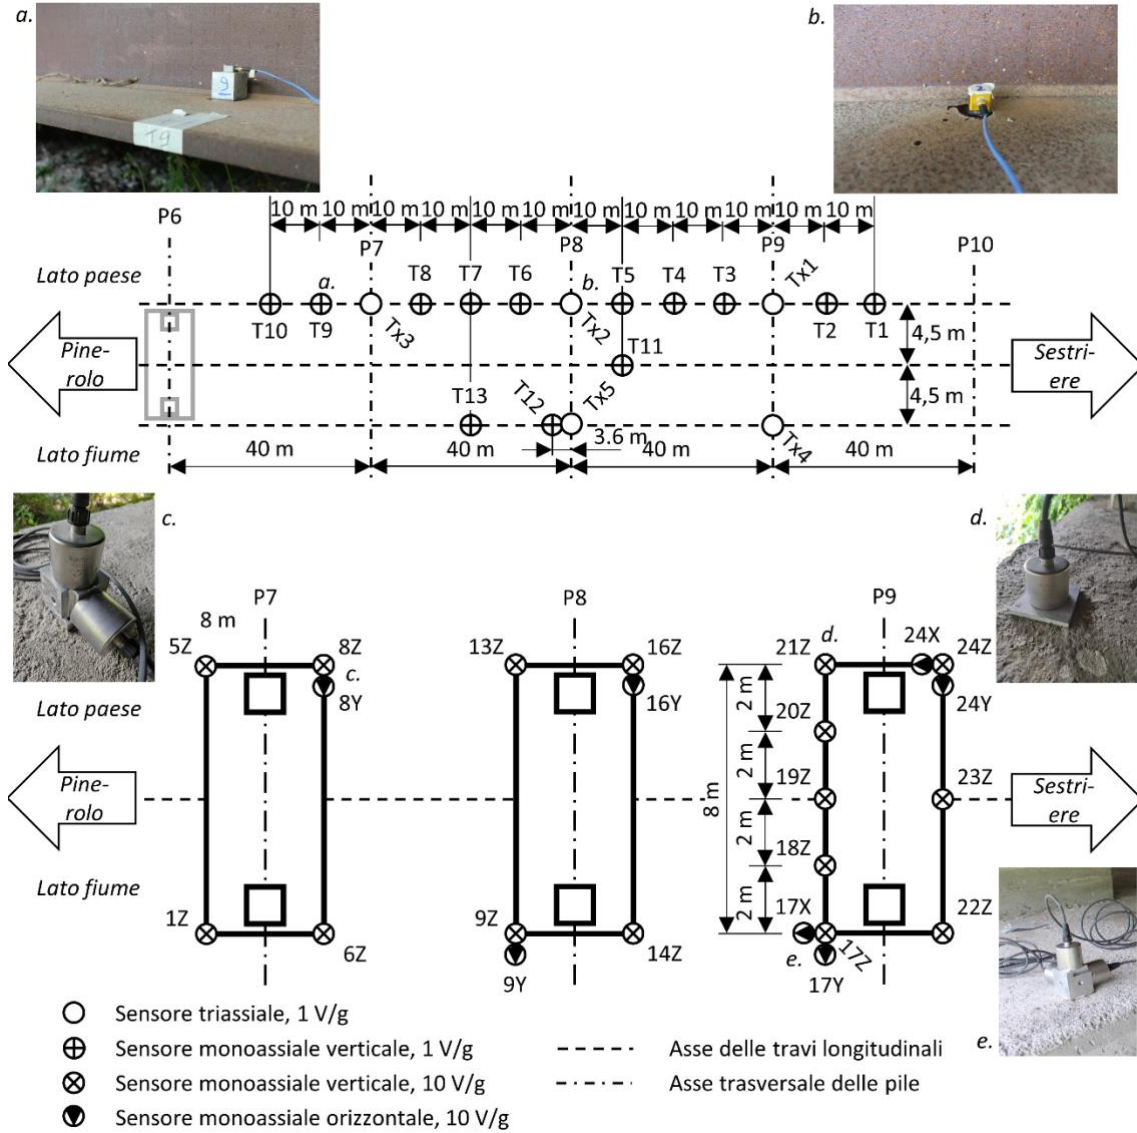
La campagna di misure ha previsto l'installazione di sensori accelerometrici sia sull'impalcato sia sulle pile (Figura 2). Nello specifico, sono stati impiegati 13 accelerometri monoassiali capacitivi (modello PCB 3701G3FA3G) e 5 accelerometri piezoelettrici triassiali (modello PCB 356B18), principalmente disposti lungo le travi longitudinali esterne dell'impalcato in corrispondenza della porzione soggetta a scalzamento, ossia tra le pile P7 e P10 (si veda Figura 1). Inoltre, sulle pile P7, P8 e P9 sono stati collocati sensori piezoelettrici ad alta sensibilità (10 V/g; modello PCB 393B04), sia in configurazione monoassiale verticale che multiassiale. Per tutte le pile è stata adottata una disposizione minima dei sensori, composta da quattro accelerometri verticali agli angoli più uno/due orizzontali, per individuare asimmetrie sia nella risposta verticale che in quella orizzontale. Tuttavia, è stata adottata una disposizione densa di sensori per la pila P9, essendo questa soggetta a maggiore scalzamento (si veda Figura 1). I sensori sono stati collocati alla sommità dei pulvini, ma si può ritenere che la risposta vibrazionale misurata sia identica a quella della platea di fondazione, a causa della ridotta deformabilità delle pile.

Figura 2. Mappa indicante le posizioni dei sensori lungo le travi longitudinali dell'impalcato (sopra) e sui pulvini (sotto), con incluse fotografie degli accelerometri monoassiali capacitivi (a), degli accelerometri piezometrici triassiali (b) e degli accelerometri ad alta sensibilità in configurazione monoassiale (d), biassiale (c) e triassiale (e).

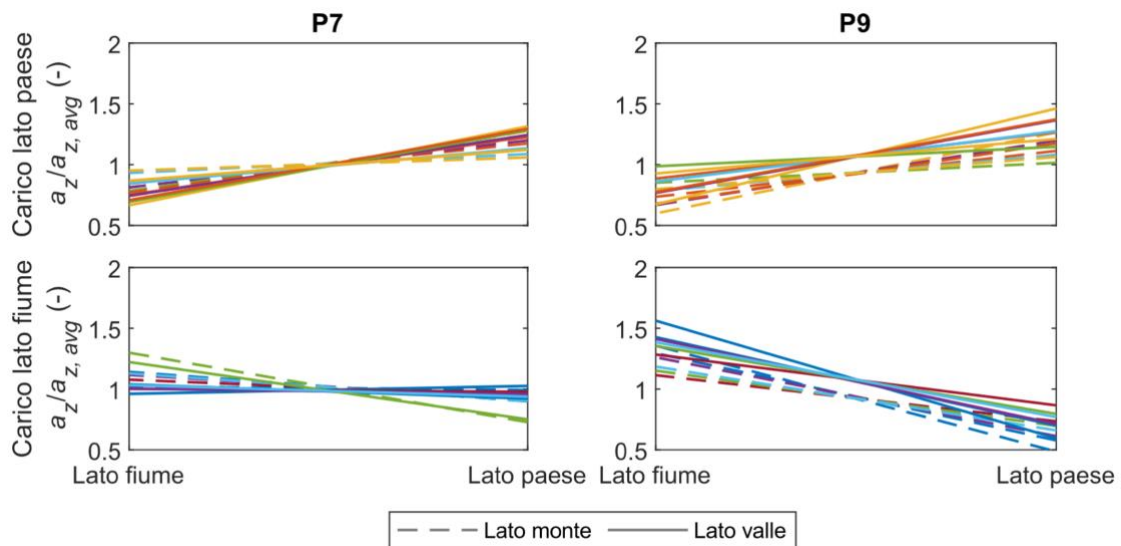
In tutti i casi, si osserva un maggiore  $a_z$  sul lato corrispondente all'applicazione del carico, compatibilmente con le attese. Tuttavia, si possono osservare alcune differenze rilevanti quando si confronta il comportamento dinamico di P9 e P7. Da un lato, la distribuzione spaziale di  $a_z$  è simile quando i veicoli passano sul lato della città, in termini di asimmetria. Invece, per i carichi sul lato del fiume,  $a_z$  è quasi uniforme in P7 (in quanto il valore normalizzato è vicino all'unità), mentre si osservano variazioni maggiori per P9. Pertanto, a parità di carichi, i livelli di vibrazione in P9 sono fortemente asimmetrici rispetto a P7, presumibilmente a causa delle variazioni di rigidezza indotte dallo scalzamento. Inoltre, in P9,  $a_z$  è significativamente maggiore a valle che a monte. Questa peculiarità si osserva sia sul lato città che sul lato fiume, per tutti gli impulsi di carico e i lati di applicazione considerati. La discrepanza è invece minore in P8 (non riportato in questo contributo) e quasi trascurabile in P7. Questo risultato è in qualche modo inaspettato, poiché l'erosione agisce principalmente lungo l'asse longitudinale del ponte e non dovrebbe produrre differenze rilevanti nella risposta tra monte e valle. Invece, questa evidenza potrebbe indicare che le variazioni di rigidezza nel sistema terreno-struttura dovute allo scalzamento si verificano anche lungo la direzione di flusso del fiume e non solo nella direzione trasversale, come ci si potrebbe aspettare dalle informazioni disponibili. Questo potrebbe essere una conseguenza della curvatura del canale fluviale, che determina una morfologia complessa della scarpata di scalzamento.

Figura 3. Stime del valore normalizzato di accelerazione RMS  $a_z/a_{z,avg}$  ai pulvini delle pile P7 e P9, per carichi applicati lato fiume e lato paese. I risultati sono raggruppati secondo il lato considerato per il calcolo del valore RMS, ossia lato monte oppure lato valle. Nello specifico, a ogni colore corrisponde uno specifico carico (ossia un veicolo in transito sull'impalcato), con la linea continua che rappresenta il livello di vibrazione osservato lato valle e la linea tratteggiata che rappresenta la risposta lato monte.
