**L'esperienza interdisciplinare della task force del Politecnico di Torino per il terremoto del Centro Italia (2016-2017)
Sviluppi e prospettive**

Fotogrammetria digitale speditiva a supporto degli interventi di realizzazione di opere provvisionali

Photogrammetric rapid survey for supporting the realization of provisional structures

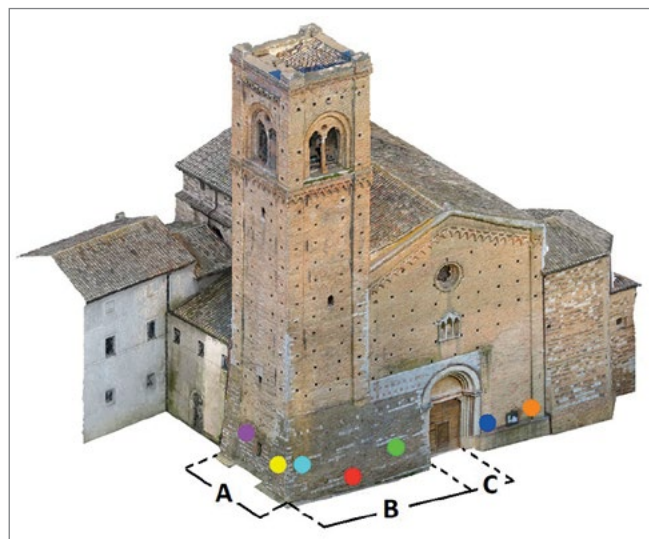
Figura 2. Modello fotogrammetrico 3D, sul quale sono evidenziate la distribuzione spaziale delle distanze utilizzate per scalare il modello fotogrammetrico (a, b e c) e dei punti di verifica utilizzati per l'analisi dei residui dopo l'allineamento della nuvola fotogrammetrica con la nuvola TLS.

Tabella 1. Grandezze determinate mediante bindella, misurate sul modello scalato e residui derivanti dalla differenza delle misure. La posizione delle tre distanze è illustrata in Figura 2.

successivamente alla generazione del modello 3D (nuvola densa di punti e relativo modello triangolato). Nell'ottica di simulare una situazione emergenziale e di valutare un metodo di acquisizione rapido, economico, di facile applicazione, che riducesse al minimo la permanenza degli operatori sul campo, senza ricorrere quindi alle misure topografiche e senza compromettere per questo la qualità dei dati acquisiti, l'assegnazione della scala del modello fotogrammetrico è avvenuta applicando il metodo dei minimi quadrati su tre distanze determinate contestualmente al rilievo fotogrammetrico³, misurate mediante bindella metrica alla base del campanile e della facciata del Duomo (Figura 2 e Tabella 1).
