# Ortofoto e modelli 3D ad alta risoluzione per la valutazione del degrado di murature affrescate. Il Cappellone della basilica di San Nicola a Tolentino

## *High resolution orthophotos and 3D models for health evaluation of frescoed masonries. The Cappellone in the San Nicola basilica in Tolentino*

**STEFANO PERRI, NANNINA SPANÒ**

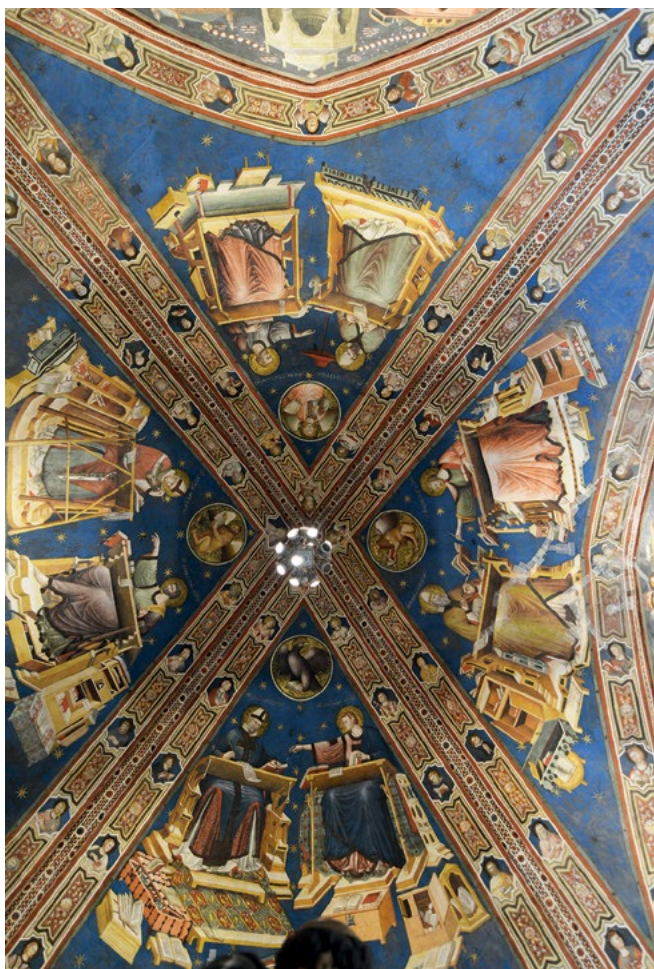
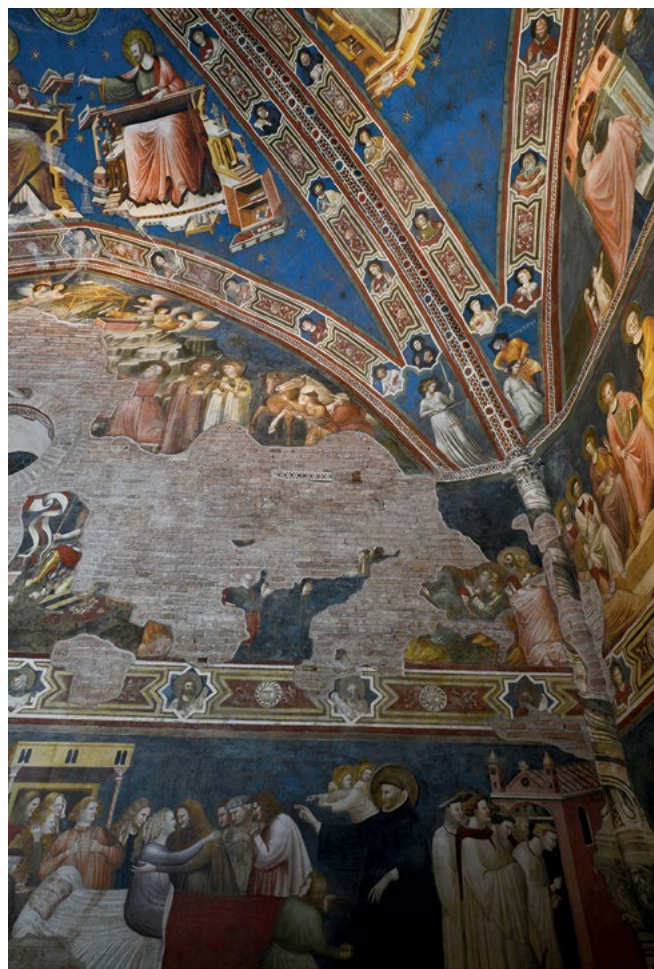
Figura 1. Due fotogrammi ritraggono la volta e una parete affrescata (la più danneggiata) che riportano cicli della vita del santo, di Gesù e altri repertori storico-religiosi.

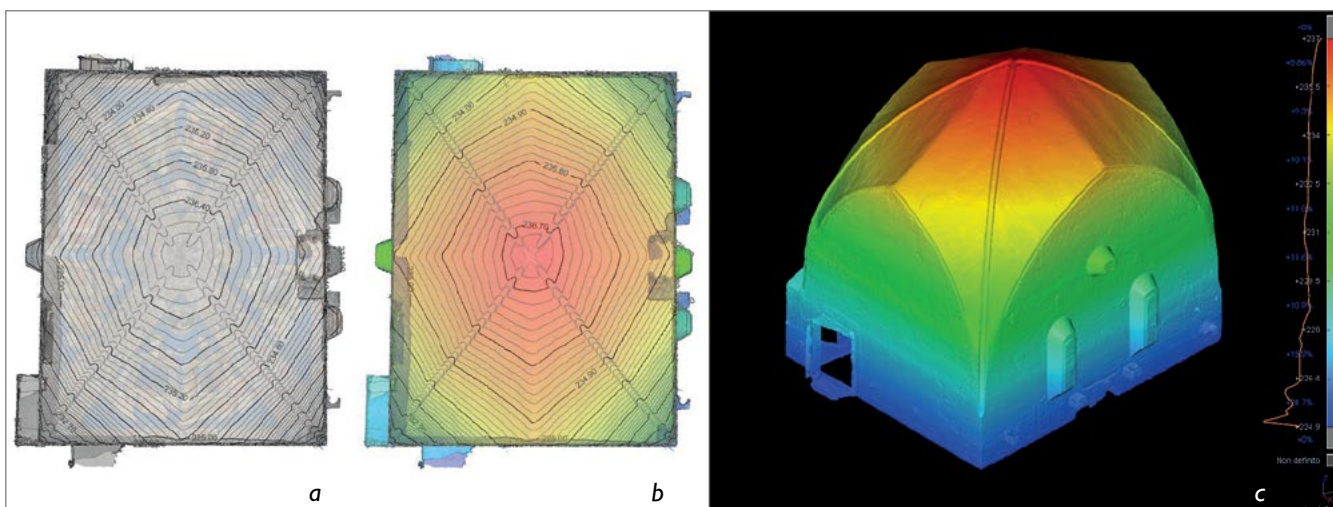
Figura 4. Analisi del DEM ed estrazione di curve isoipse per valutare la geometria ed eventuali variazioni di forma della volta costolonata; (a) sovrapposizione delle curve isoipse (equidistanza 90 cm) all'ortofoto; (b) sovrapposizione di isoipse con DEM, (c) calcolo del DEM sull'intero modello della sala.

Una volta ottenuto il modello 3D, sotto forma di nuvola di punti o di modello di superficie continuo, con evidenziazione dei caratteri di rugosità o *smoothness* della superficie, ancorché con l'ulteriore proiezione controllata dal punto di vista metrico delle immagini orientate, può ulteriormente essere analizzato derivando il DEM (*Digital Elevation Model*) che permette di esaminare in dettaglio, tramite un *range* di colori, il valore delle quote dei punti rispetto ad un piano di riferimento, che per l'analisi della volta è ovviamente orizzontale. L'analisi del DEM e l'ulteriore analisi tramite l'estrazione di isoipse (Figura 4) consente di valutare che la struttura non presenta anomalie morfologiche e sicuramente la geometria di progetto è conservata, dal momento che le curve isoipse (equidistanza 90 cm) dimostrano un andamento del tutto regolare.

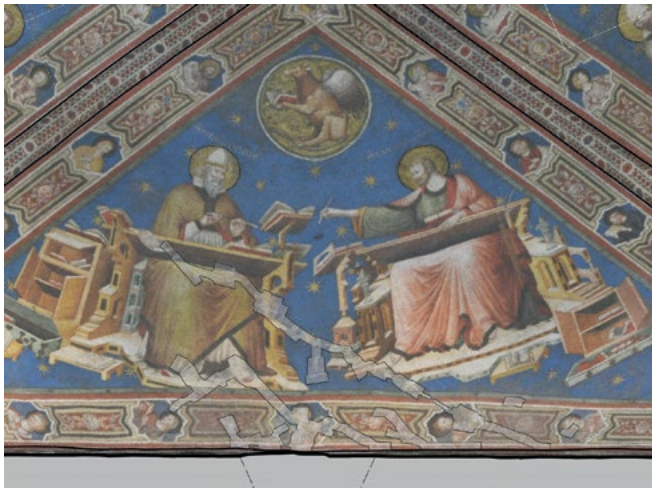
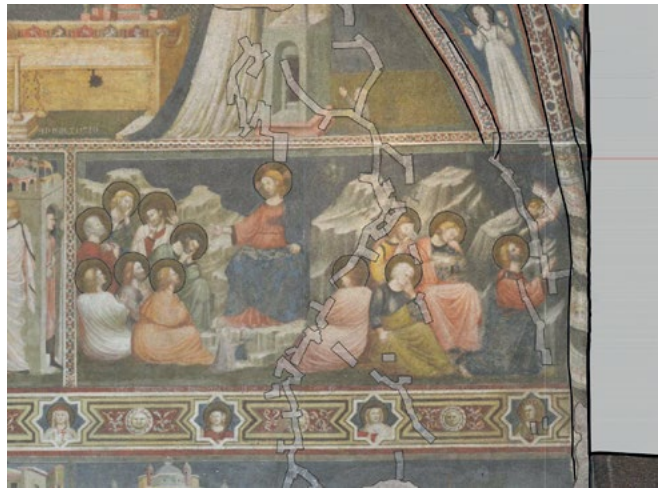
Figura 7. Particolari delle ortofoto della volta e della parete sud-est, che mostrano l'applicazione di nastri protettivi sulle fessurazioni.

Per quanto riguarda le conseguenze dovute al sisma e i danni portati alle pitture murarie, si può asserire si siano formate svariate micro-crepe, in alcuni casi distribuite sulla quasi totalità delle pareti, che quindi rendono più complesso il quadro degli interventi necessari, e che si aggiungono alle fessurazioni già riscontrate e trattate con nastri da restauro in carta per contenere il loro propagarsi (Figura 7).
