Terremoti e conflitti religiosi come causa della trasformazione e dell'abbandono di alcuni antichi insediamenti in Asia Minore

Earthquakes and Religious Conflicts as Cause of the Transformation and Abandonment of Some Ancient Urban Settlements in Asia Minor

Emanuele Romeo (Politecnico di Torino)

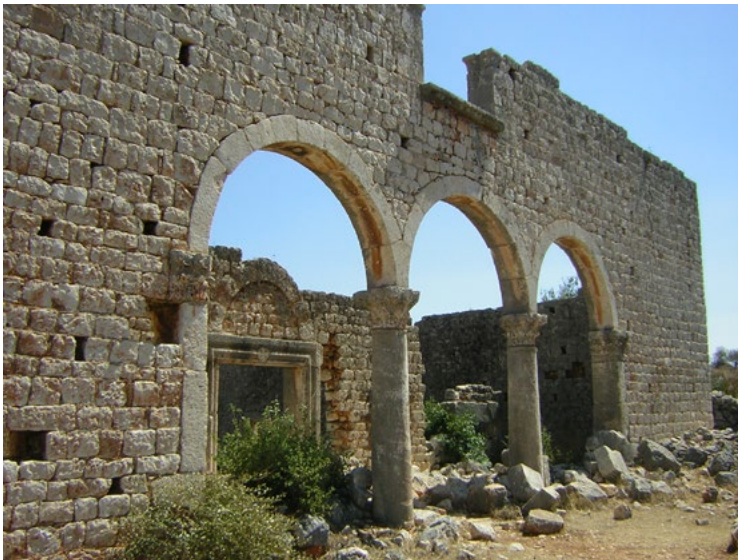
Figura 9. Kanytelleis. Veduta della basilica D; tutti gli edifici mostrano interessanti esempi di dissesto strutturale o di crolli primari ancora ben conservati (foto E. Romeo, 2005).

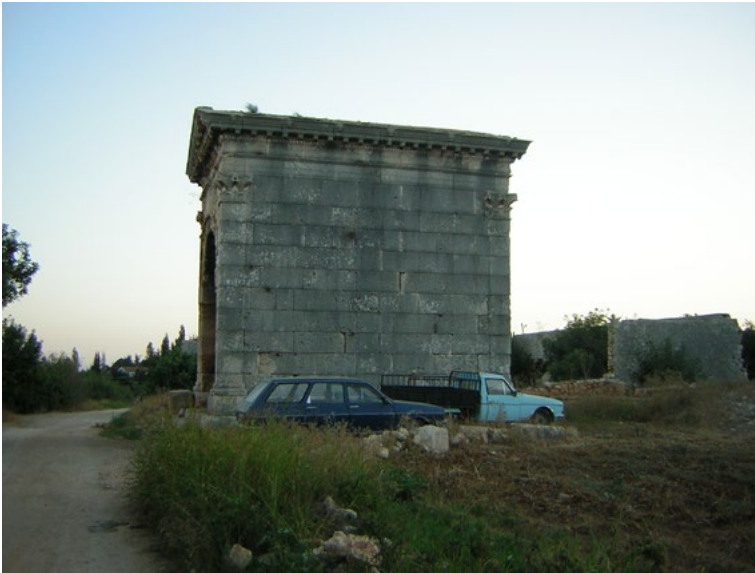
Fig. 11. Elaiussa Sebaste. Veduta di una delle tombe a tempio conservate all'interno della necropoli e oggi parzialmente adibita a deposito agricolo (foto E. Romeo, 2005).

In particolare, nel palazzo bizantino di Akkale è ancora conservato il crollo di uno degli ambienti che si affacciavano sul cortile interno: dopo tanti secoli i conci degli archi disegnano a terra la matrice geometrica e su di essi si vede ancora l'intero muro di blocchi squadrati⁷. Sempre nello stesso edificio merita di essere restaurata anche la scala a chiocciola che conduceva ai piani superiori del palazzo (figg. 5-6). Essa conserva ancora l'elemento centrale in muratura attorno al quale sono ancorati i gradini e le deformazioni dell'intera struttura causate dalle sollecitazioni sismiche. Meriterebbe attenzione l'equilibrio eccezionale dell'acquedotto bizantino che va da Korykos a Kanytelleis in cui sono presenti, oltre ai dissesti, le antiche tecniche di consolidamento usate per conservare la struttura. È interessante il dissesto dell'acquedotto romano di Olba dove sono evidenti le tracce dei crolli primari e alcuni grossi blocchi lapidei ancora in equilibrio (fig. 7). Appaiono interessanti i fenomeni di dissesto delle basiliche bizantine, ridotte allo stato di rudere, tra la stessa città di Korykos e Kanytelleis (figg. 8-9); qui sono presenti sia crolli primari sia eccezionali esempi di deformazioni e quadri fessurativi che si conservano da secoli. Questi ultimi vanno contro ogni logica di tipo strutturale, così come la maggior parte dei monumenti funerari tra Silifke e Diocesarea: una serie di edifici in cui le sollecitazioni sismiche hanno prodotto straordinari fenomeni di equilibrio (fig. 10). Questi assieme alle tombe presenti nella necropoli nord-ovest di Elaiussa, accentuano il valore che gli estesi sepolcreti hanno assunto nei secoli (fig. 11). In quest'ultima si assiste a fenomeni differenti:

crolli primari delle colonne delle tombe a tempio; collasso delle strutture murarie degli edifici funerari a “casa” oppure a “recinto”; cedimento delle basi delle tombe a sarcofago⁸. La conservazione di tali esempi, appare necessaria se si vogliono conoscere, studiare e valorizzare tutti gli eventi storici che hanno interessato il territorio, compresi i disastri naturali. Ciò presuppone strategie di intervento sul patrimonio archeologico attraverso interventi minimi, in cui la riconoscibilità tra antico e nuovo non sia suggellata dal ‘segno’ dell’architetto, ma sia affidata a semplici operazioni di consolidamento che, sulla scia di quelli storici, rispettino i segni degli eventi tellurici. L’importante è che l’intervento sia a servizio di una corretta rifunzionalizzazione, ove necessario e valorizzi, soprattutto culturalmente, il patrimonio.
