Terremoti e conflitti religiosi come causa della trasformazione e dell'abbandono di alcuni antichi insediamenti in Asia Minore

Earthquakes and Religious Conflicts as Cause of the Transformation and Abandonment of Some Ancient Urban Settlements in Asia Minor

Emanuele Romeo (Politecnico di Torino)

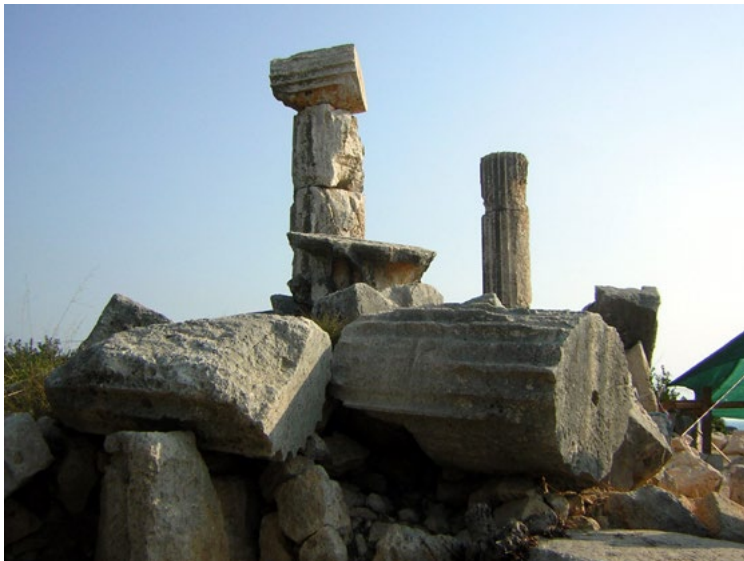
Figura 1. Elaiussa Sebaste. Particolare di una delle colonne del Tempio sul promontorio in cui uno dei rocchi, durante il crollo, si è adagiato trasversalmente rispetto a quello sottostante assumendo una configurazione che caratterizza l'intero monumento (foto E. Romeo, 2005).

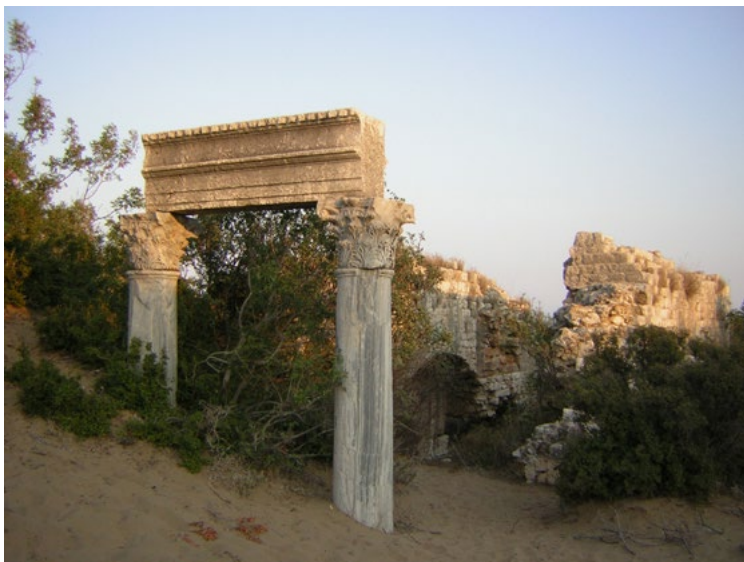
Figura 2. Elaiussa Sebaste. Particolare delle rovine presenti sulla penisola; esse emergono dalla coltre sabbiosa e spiccano rispetto alla vegetazione tipica della macchia mediterranea (foto E. Romeo, 2005).

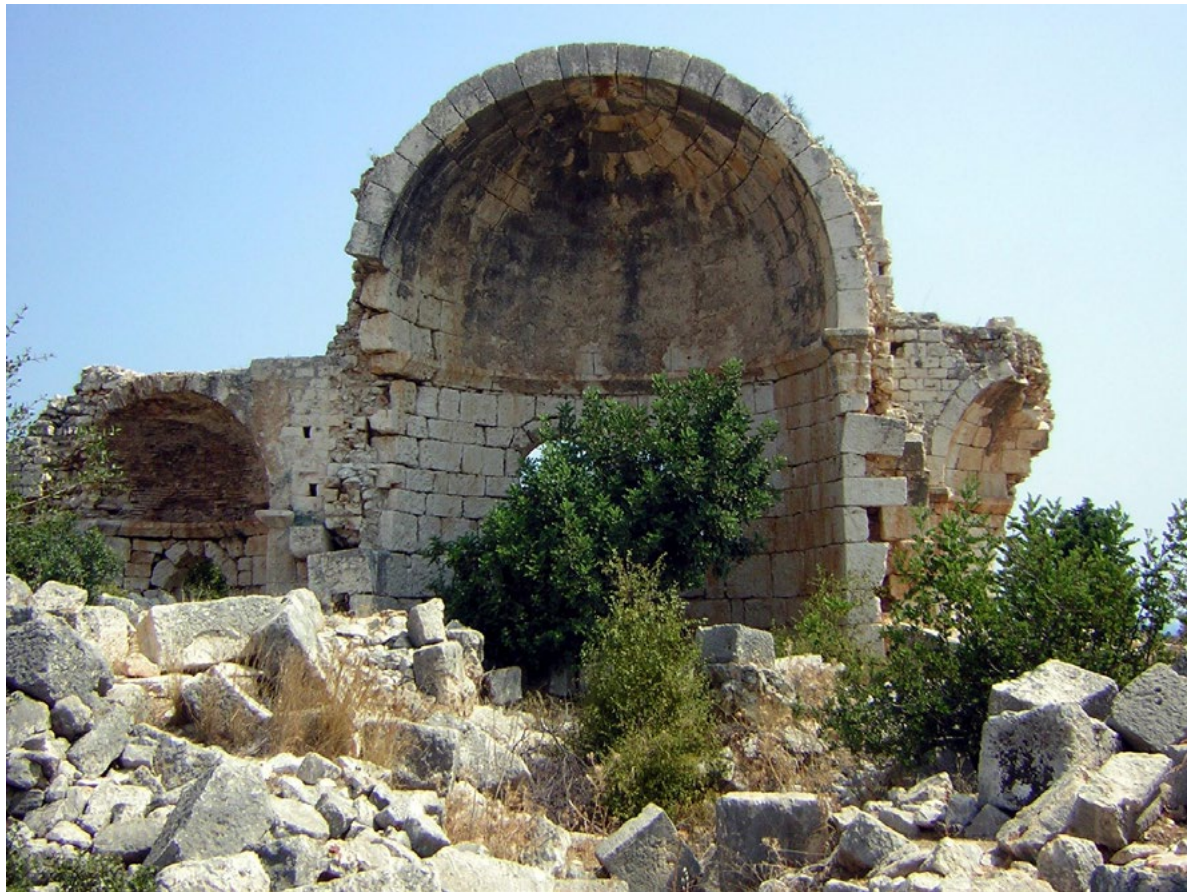
Figura 3. Korikos. Una delle basiliche in rovina, appartenenti al borgo che, in età bizantina e islamica, viene costruito nei pressi delle rovine della città ellenistico-romana (foto E. Romeo, 2005).

Dunque, sebbene molti documenti materiali siano ormai perduti, a Elaiussa si potrebbe progettare un "paesaggio archeosismologico" che abbraccerebbe anche il vicino centro di Korykos con la spettacolare sequenza delle basiliche bizantine (fig. 3) conservate allo stato di rudere con le tracce, ancora ben evidenti, dei crolli primari delle strutture e i dissesti delle murature visibili anche nel "Castello di Terra" (fig. 4) in cui le tecniche murarie testimoniano la grande perizia dei costruttori medievali poiché alcune strutture, non crollate, conservano l'equilibrio esclusivamente per l'effetto dell'attrito e dell'inerzia degli elementi strutturali o grazie alla coesione dei leganti e dei materiali utilizzati.

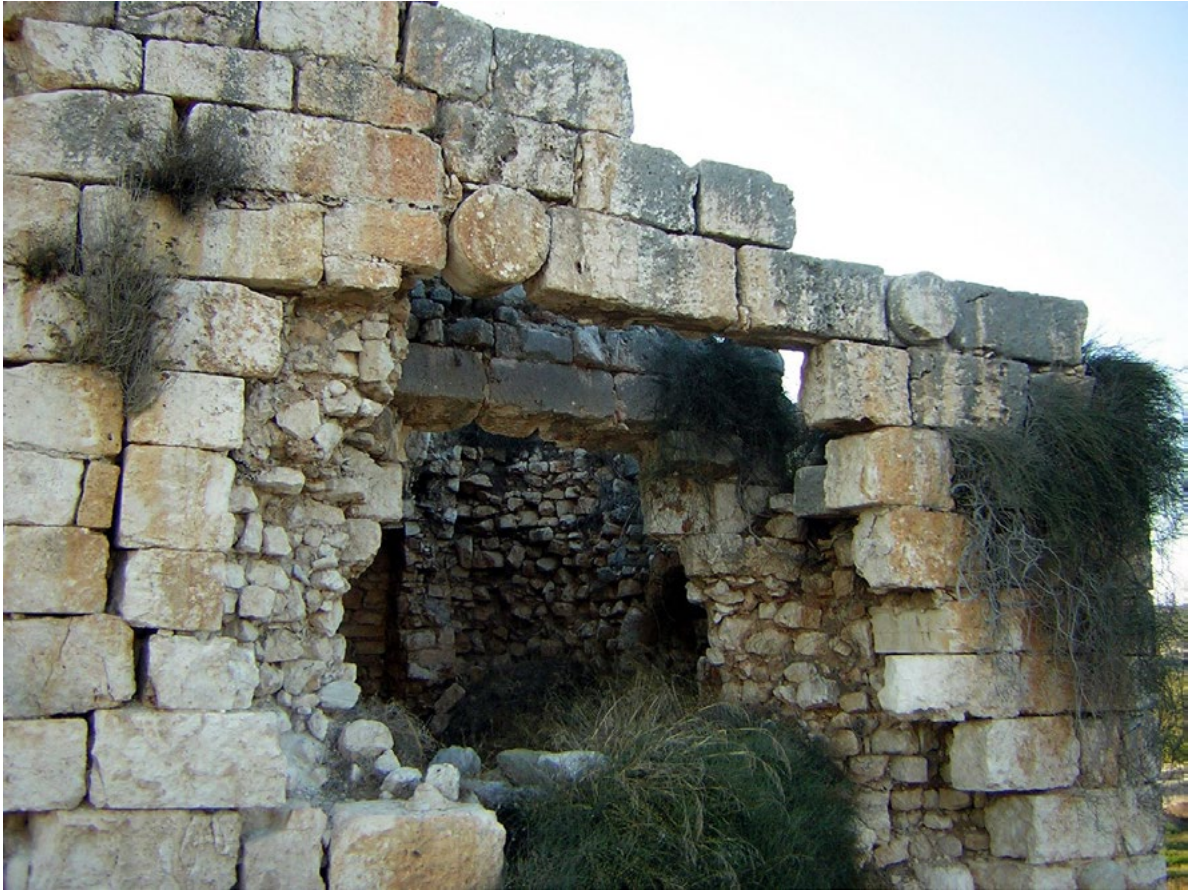
Figura 4. Korikos. Particolare delle murature del "Castello di Terra"; qui le tecniche murarie testimoniano la grande perizia dei costruttori medievali poiché le strutture, non crollate, conservano l'equilibrio esclusivamente per l'effetto dell'attrito degli elementi strutturali (foto E. Romeo, 2005).

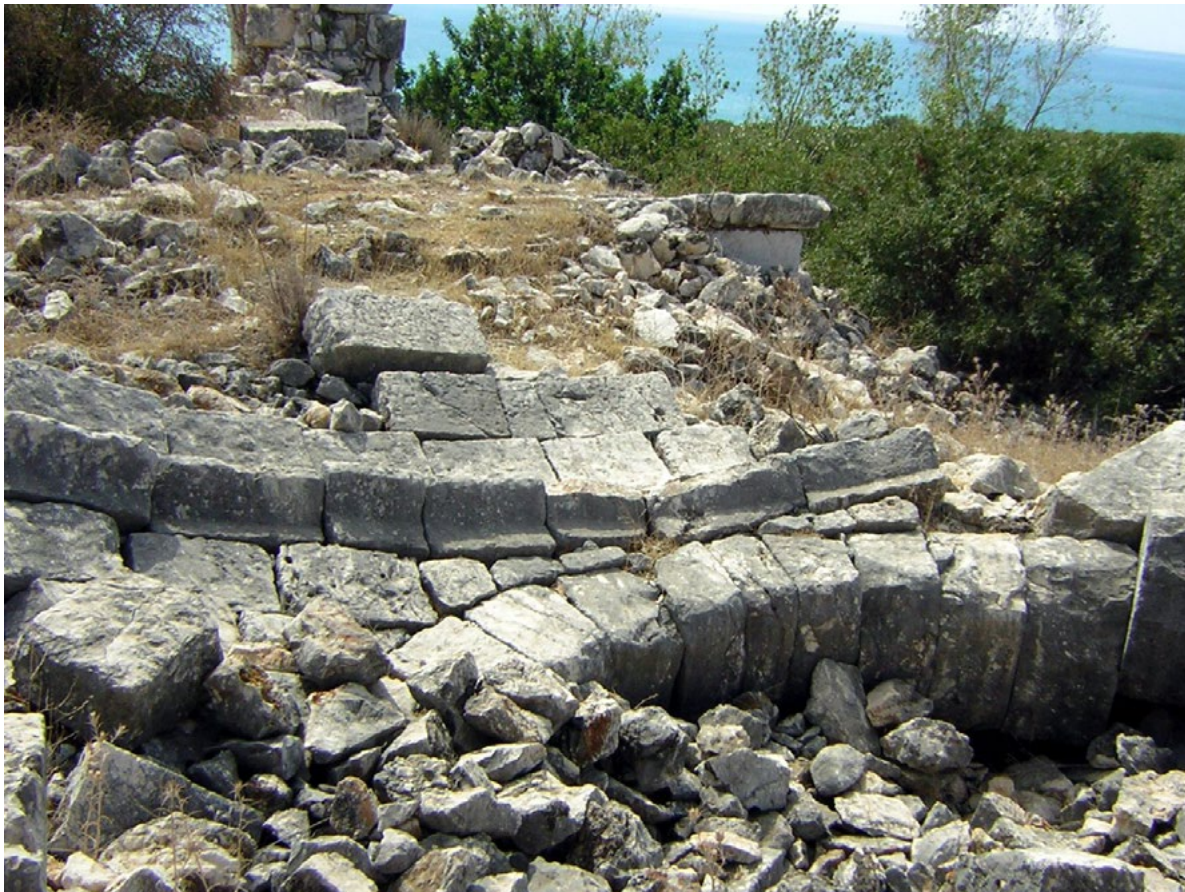
Figura 5. Akkale. Particolare del crollo primario delle strutture appartenenti al palazzo bizantino, oggi abbandonato come tutto il borgo in cui è inserito (foto E. Romeo, 2006).

In particolare, nel palazzo bizantino di Akkale è ancora conservato il crollo di uno degli ambienti che si affacciavano sul cortile interno: dopo tanti secoli i conci degli archi disegnano a terra la matrice geometrica e su di essi si vede ancora l'intero muro di blocchi squadrati⁷. Sempre nello stesso edificio merita di essere restaurata anche la scala a chiocciola che conduceva ai piani superiori del palazzo (figg. 5-6). Essa conserva ancora l'elemento centrale in muratura attorno al quale sono ancorati i gradini e le deformazioni dell'intera struttura causate dalle sollecitazioni sismiche. Meriterebbe attenzione l'equilibrio eccezionale dell'acquedotto bizantino che va da Korykos a Kanytelleis in cui sono presenti, oltre ai dissesti, le antiche tecniche di consolidamento usate per conservare la struttura. È interessante il dissesto dell'acquedotto romano di Olba dove sono evidenti le tracce dei crolli primari e alcuni grossi blocchi lapidei ancora in equilibrio (fig. 7). Appaiono interessanti i fenomeni di dissesto delle basiliche bizantine, ridotte allo stato di rudere, tra la stessa città di Korykos e Kanytelleis (figg. 8-9); qui sono presenti sia crolli primari sia eccezionali esempi di deformazioni e quadri fessurativi che si conservano da secoli. Questi ultimi vanno contro ogni logica di tipo strutturale, così come la maggior parte dei monumenti funerari tra Silifke e Diocesarea: una serie di edifici in cui le sollecitazioni sismiche hanno prodotto straordinari fenomeni di equilibrio (fig. 10). Questi assieme alle tombe presenti nella necropoli nord-ovest di Elaiussa, accentuano il valore che gli estesi sepolcreti hanno assunto nei secoli (fig. 11). In quest'ultima si assiste a fenomeni differenti:

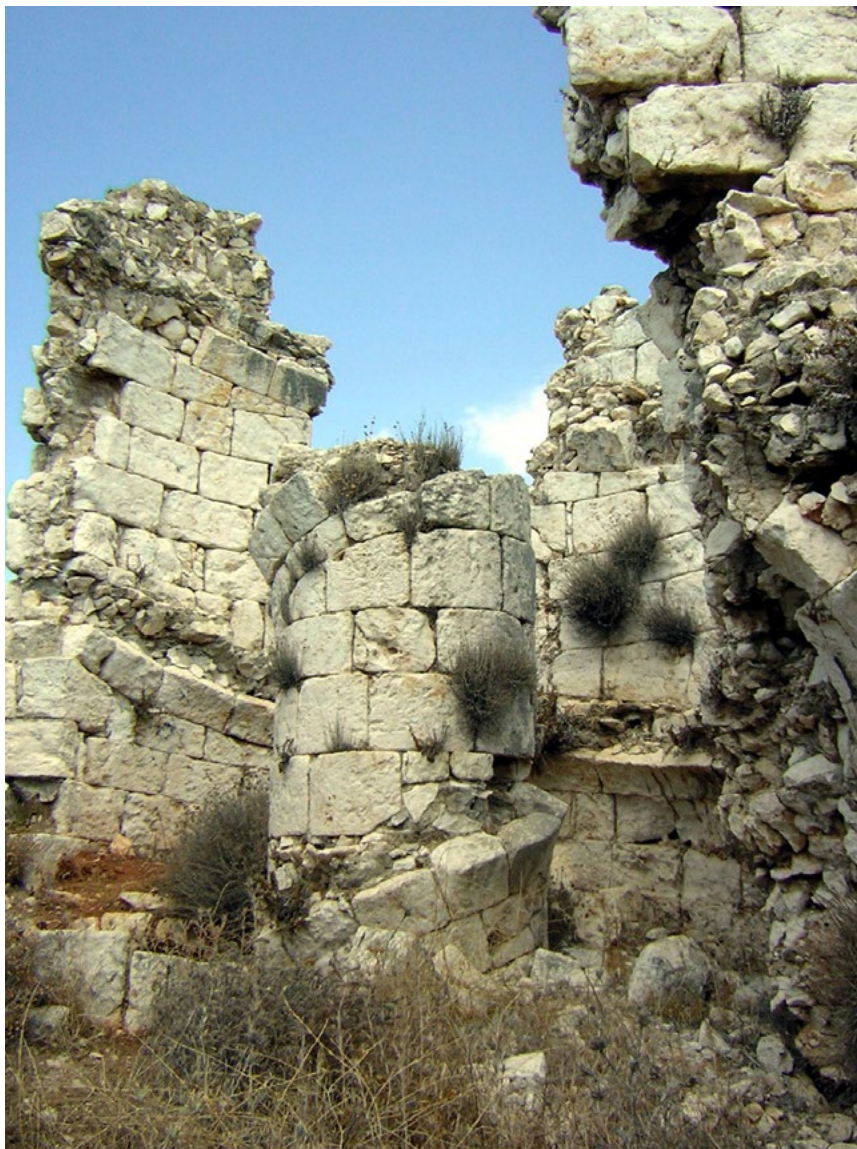
Figura 6. Akkale. Particolare delle strutture superstiti della scala a chiocciola che collegava i differenti livelli del grande palazzo bizantino (foto E. Romeo, 2006).

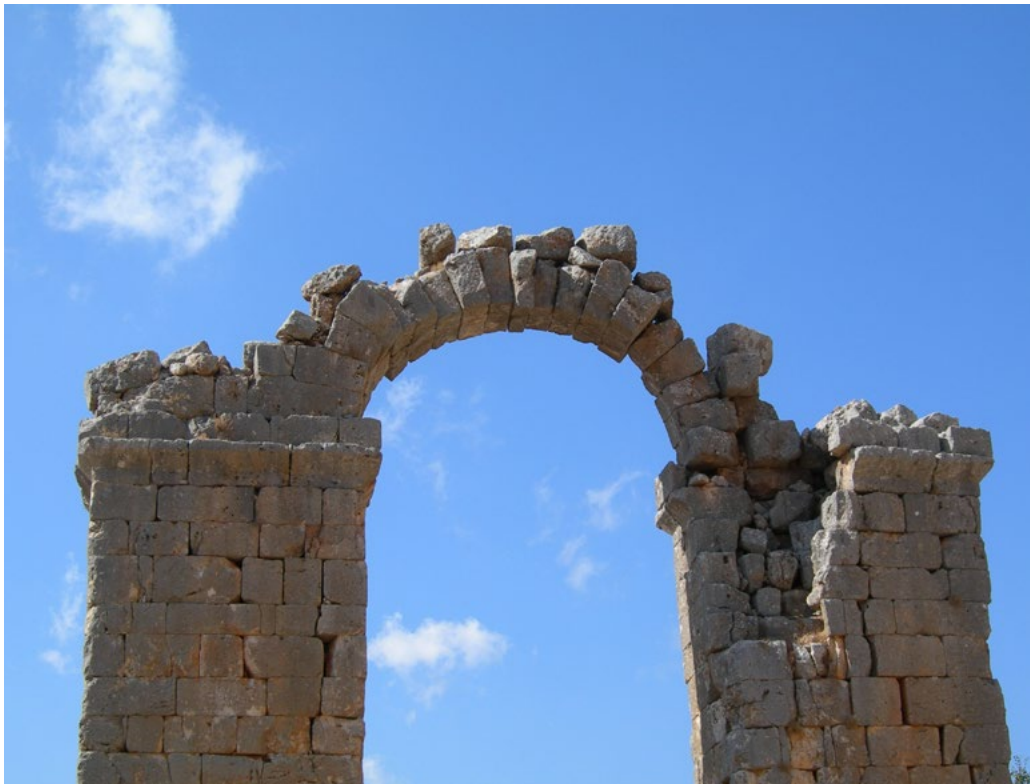
Figura 7. Olba. Particolare di una delle arcate dell'acquedotto romano con evidenti segni di dissesto e di eccezionale equilibrio dei grossi conci (foto E. Romeo, 2006).

Ma in tutto il territorio sono chiari i danni provocati dai sismi sui monumenti superstiti: il crollo primario del palazzo bizantino di Akkale; le porzioni di "murature in bilico" nelle basiliche proto-cristiane di Kanytelleis; le tombe a tempio sulla strada che da Silifke conduce a Olba; le arcate dell'acquedotto della stessa città.

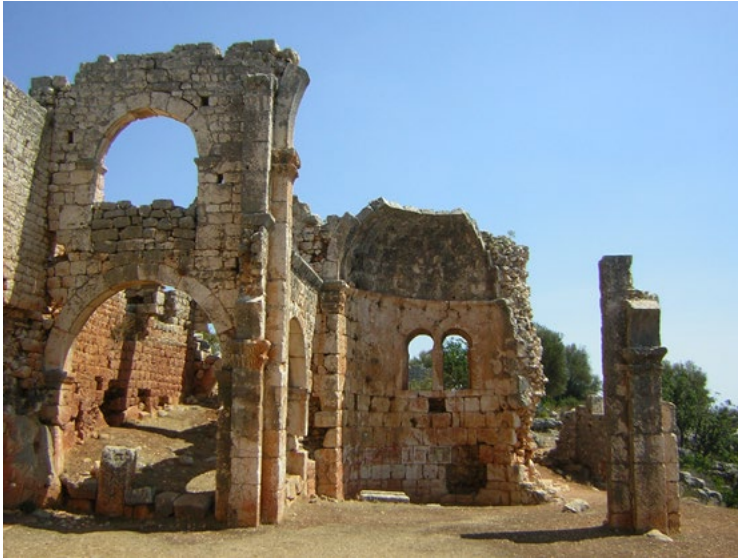
Figura 8. Kanytelleis. Veduta della basilica A; le architetture allo stato di rudere dell'intero borgo abbandonato risalgono principalmente all'età pagana e a quella bizantina, ma non mancano esempi di architetture islamiche (foto E. Romeo, 2005).

A Kanytelleis, invece, alla torre ellenistica e ai monumenti funerari di età romana si alternano eccezionali esempi di basiliche cristiane situate attorno al "baratro sacro" (Holy Chasm), lungo il quale si sviluppa la necropoli rupestre e il quartiere abitativo di età bizantina. Al contrario di Akkale, il sito è frequentato sebbene, apparentemente, si presenti abbandonato. La continuità d'uso è garantita dalla presenza del moderno cimitero islamico e dai segni di una devozione multiconfessionale che rende omaggio alla memoria cristiana del sito (fig. 15); ripercorre i sentieri legati ai miti e alle leggende pagane con la discesa, lungo la necropoli rupestre, nel baratro (memoria dell'ade pagano e poi dell'inferno cristiano); lascia segni tangibili sulle fronde degli alberi all'inizio della stagione primaverile, come auspicio, secondo un'antica tradizione islamica, di una nuova vita e di una rinnovata devozione.

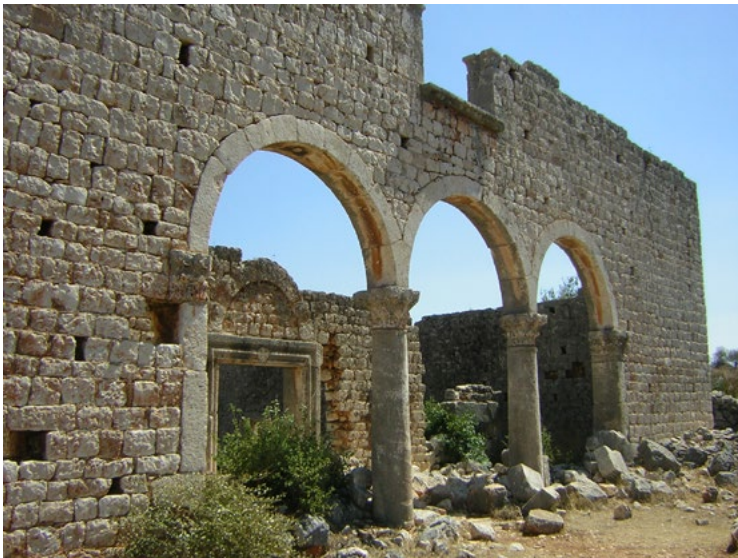
Figura 9. Kanytelleis. Veduta della basilica D; tutti gli edifici mostrano interessanti esempi di dissesto strutturale o di crolli primari ancora ben conservati (foto E. Romeo, 2005).

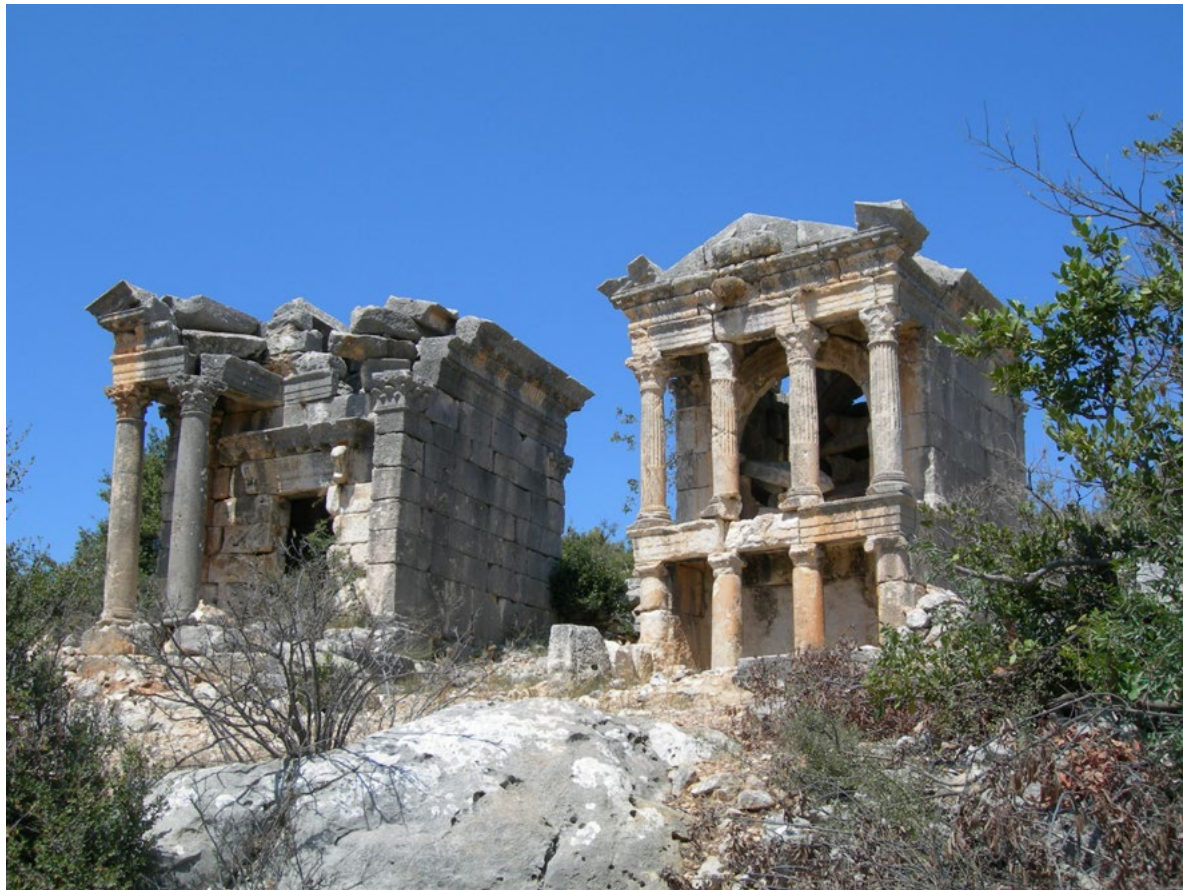
Figura 10. Demircili. Veduta dei monumenti funerari a tempio; essi presentano evidenti patologie di degrado e chiari segni di dissesto statico (foto E. Romeo, 2006).

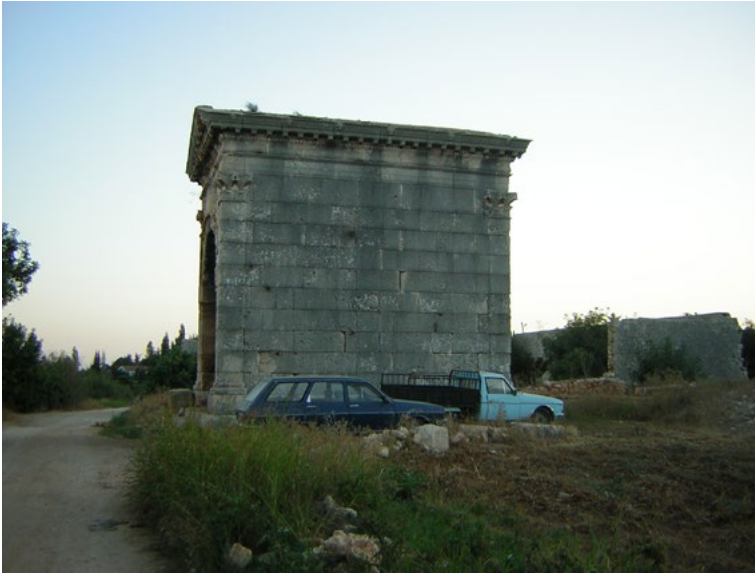
Fig. 11. Elaiussa Sebaste. Veduta di una delle tombe a tempio conservate all'interno della necropoli e oggi parzialmente adibita a deposito agricolo (foto E. Romeo, 2005).

crolli primari delle colonne delle tombe a tempio; collasso delle strutture murarie degli edifici funerari a “casa” oppure a “recinto”; cedimento delle basi delle tombe a sarcofago⁸. La conservazione di tali esempi, appare necessaria se si vogliono conoscere, studiare e valorizzare tutti gli eventi storici che hanno interessato il territorio, compresi i disastri naturali. Ciò presuppone strategie di intervento sul patrimonio archeologico attraverso interventi minimi, in cui la riconoscibilità tra antico e nuovo non sia suggellata dal ‘segno’ dell’architetto, ma sia affidata a semplici operazioni di consolidamento che, sulla scia di quelli storici, rispettino i segni degli eventi tellurici. L’importante è che l’intervento sia a servizio di una corretta rifunzionalizzazione, ove necessario e valorizzi, soprattutto culturalmente, il patrimonio.

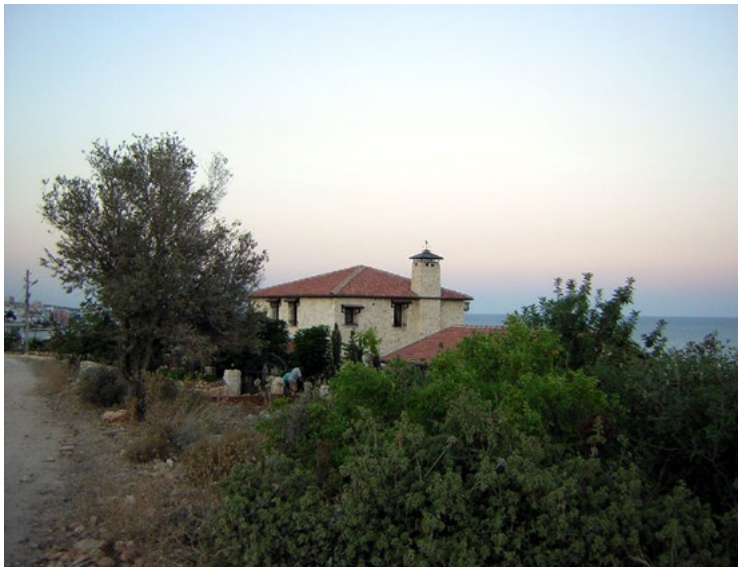
Fig. 12. Elaiussa Sebaste. Veduta di una delle moderne abitazioni private edificate all'interno della necropoli (foto E. Romeo, 2005).

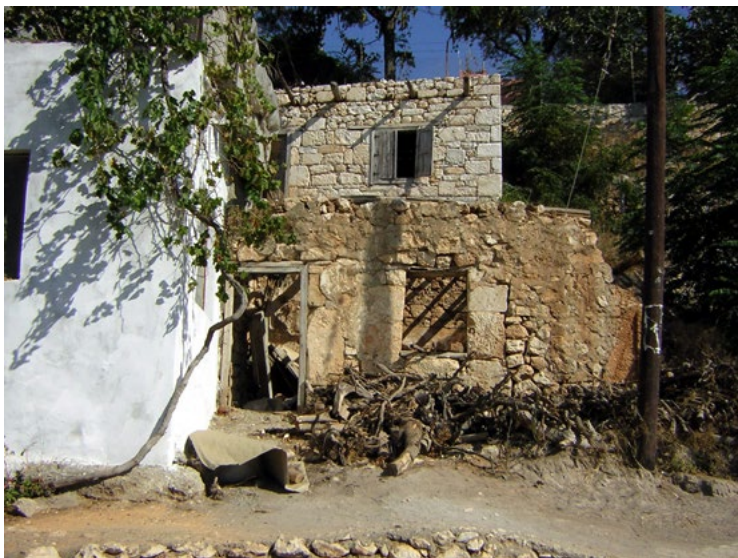
Fig. 13. Elaiussa Sebaste. Particolare delle dimore contadine costruite, dall'età bizantina all'età selgiuchide, presso il teatro antico e parzialmente ricavate all'interno delle architetture funerarie romane (foto E. Romeo, 2005).

Infatti il paesaggio agrario non mutò radicalmente ma si limitò a sfruttare gli insediamenti produttivi come nuovi aggregati urbani, non escludendo di collocare nuove abitazioni proprio all'interno delle necropoli (figg. 12-13). Si assiste infatti a un fenomeno di commistione culturale che accomuna le "città dei morti" pagane con le "città dei vivi" della nuova civiltà bizantina quando le antiche tombe vennero trasformate in dimore, stalle, depositi, e nuovi alberi da frutto furono piantati tra i monumenti funerari, lungo le antiche direttrici romane. Esempio di tale commistione sono i terreni produttivi tra Korykos e Elaiussa Sebaste, nonché l'estesa necropoli di quest'ultima, eccezionale esempio di riuso che continua tuttora¹⁰. Infatti oggi sono numerosi i casi in cui le tombe vengono ancora usate dalle comunità contadine di religione islamica come presidi per le attività agricole. Il risultato è un "nuovo paese" in cui la continuità temporale è l'elemento dominante: la storia connota la trama degli attuali insediamenti; le architetture, modificatesi nel tempo, il nuovo tessuto sociale; le fonti grafiche, iconografiche, letterarie che narrano tali vicende, la memoria del territorio. Attualmente, in ogni angolo si percepisce il cambiamento sociale e culturale che diede vita alla compresenza di basiliche cristiane insediate tra le tombe pagane o tra i sarcofagi antichi (molti dei quali riscolpiti con simboli cristiani) che furono riutilizzati durante tutto il periodo della prima cristianizzazione della Cilicia; ma emerge anche la presenza di tombe e mausolei islamici tra cui spicca per importanza quello di Paşa Türbesi¹¹.

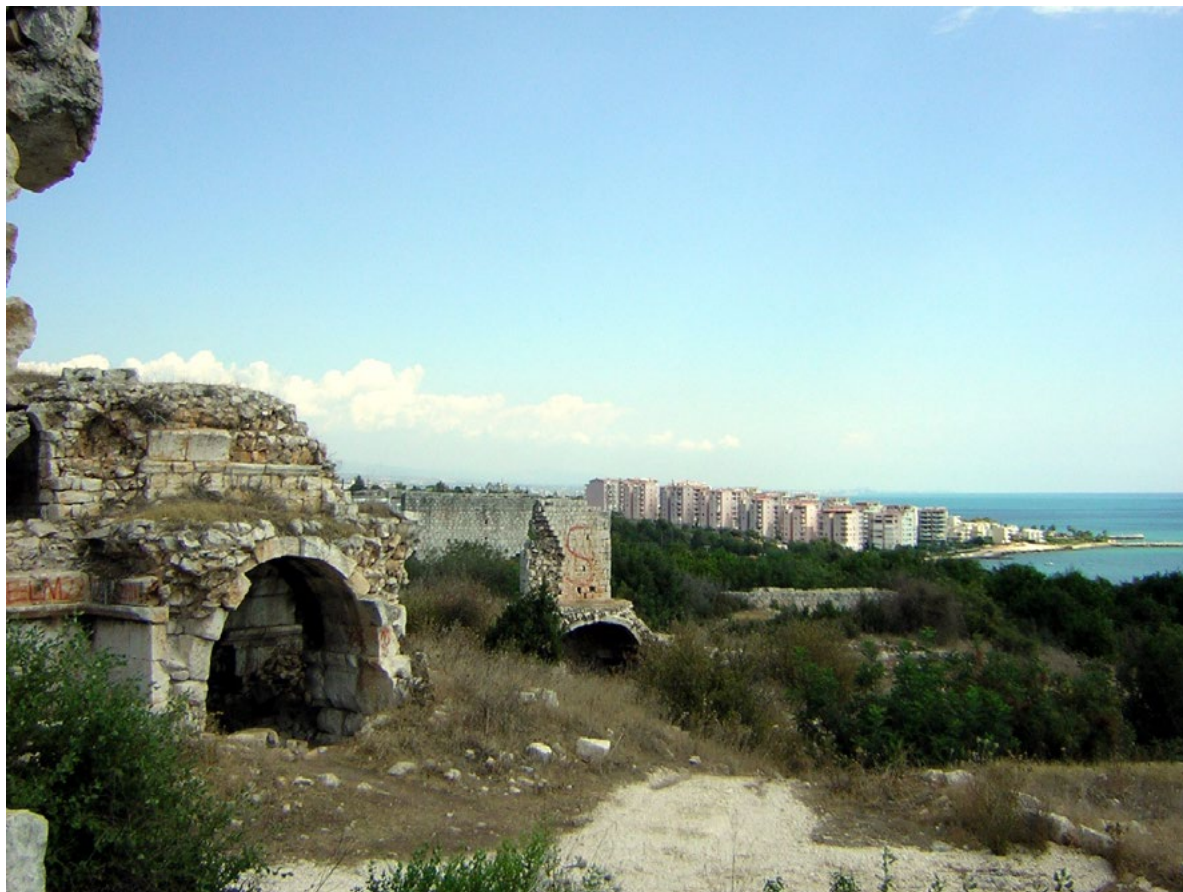
Figura 14. Akkale. Veduta del sito archeologico con in primo piano i ruderi del complesso religioso; sullo sfondo le recenti costruzioni e il porto turistico (foto E. Romeo, 2006).

Fanno eccezione i centri di Akkale e Kanytelleis che, sebbene conservino le tracce di una secolare multiculturalità, non sono ancora aggredite dal turismo di massa. Il primo, sorto prevalentemente in epoca bizantina, mostra l'insediamento antico (il palazzo, le cisterne, le terme, gli edifici religiosi) completamente abbandonato: non interessato da concrete azioni di tutela e in avanzato stato di degrado e dissesto, appare come congelato nel tempo se non fosse altro per la presenza, sullo sfondo, di un moderno complesso residenziale e alberghiero, e di un porto turistico ricavato nell'insenatura dove un tempo attraccavano le antiche navi bizantine (fig. 14). La continuità temporale è rappresentata solamente da qualche turista colto che ne visita le rovine e da alcuni timidi studi che stanno tentando di rivalutarne l'importanza culturale¹³.

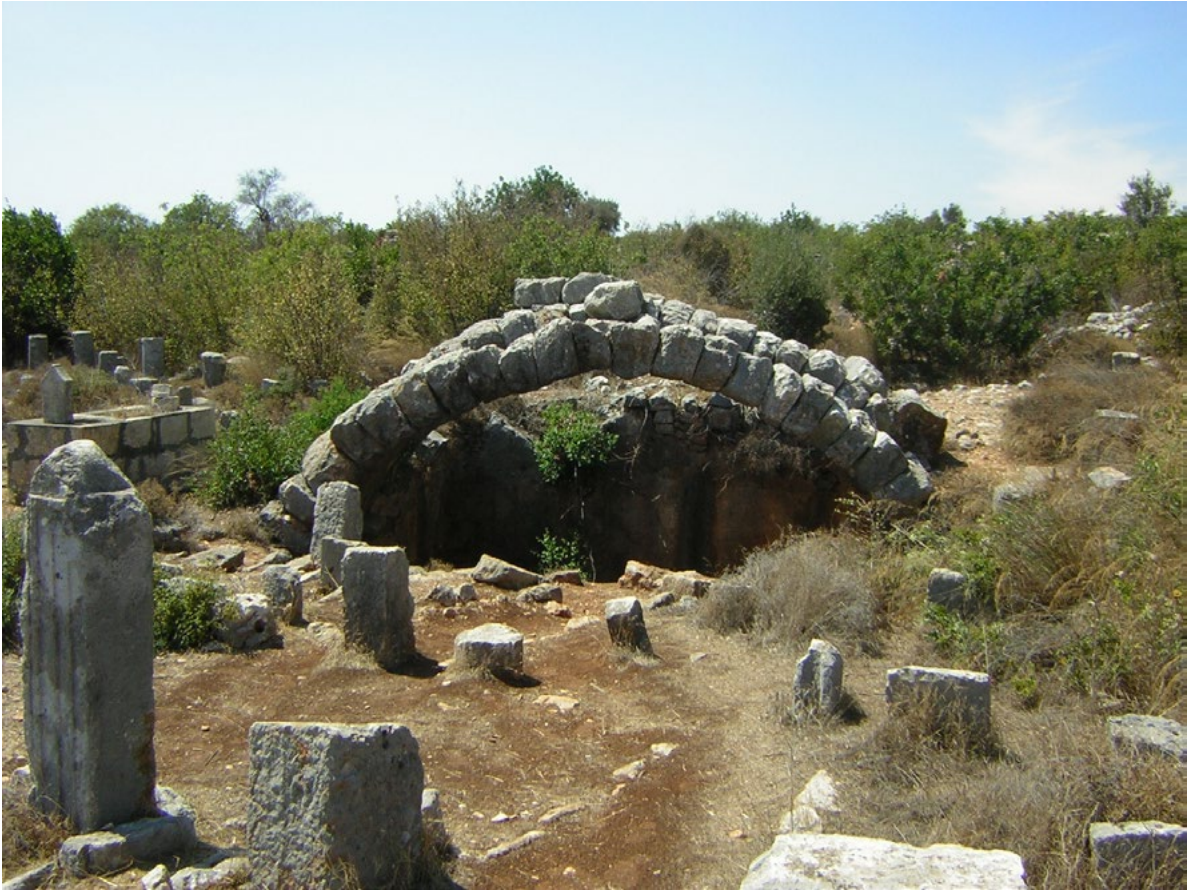
Figura 15. Kanytelleis. Veduta del moderno cimitero islamico con in primo piano la cisterna romana utilizzata anche in età bizantina e selgiuchide (foto E. Romeo, 2005).
