# Consumi energetici e comfort in edifici tradizionali in pietra: monitoraggio e ipotesi di intervento

## *Energy consumption and comfort in traditional stone buildings: monitoring and retrofit options*

**MATTEO CONSOLI, ANDREA BOCCO, LUCA RAIMONDO**

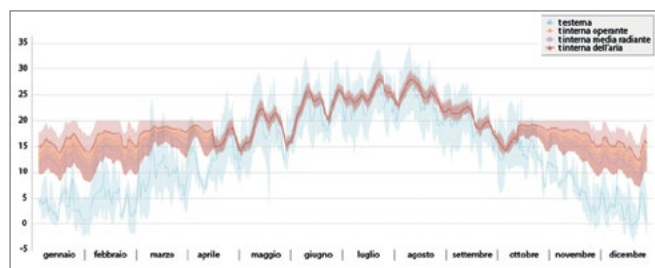
Figura 7. Simulazione del comportamento termico annuo dell'edificio con motore di calcolo dinamico orario, standard ANSI/ASHRAE 140:2017, stato di fatto (Termolog).

Un ulteriore approfondimento della diagnosi energetica ha previsto l'analisi dell'edificio mediante l'utilizzo del motore di calcolo dinamico orario<sup>20</sup>. Sono quindi state formulate ipotesi per la definizione di profili d'uso il più possibile aderenti alle reali abitudini degli occupanti, rilevate durante i sopralluoghi<sup>21</sup>. Il grafico in Figura 7 mostra l'andamento di: temperatura esterna, temperatura interna operante, temperatura interna media radiante e temperatura interna dell'aria nell'arco dell'anno<sup>22</sup>.

Già da un primo sguardo ai quattro grafici relativi agli scenari di progetto (Figura 9) e a quello relativo allo stato di fatto (Figura 7) appare evidente come, a parità di condizioni climatiche esterne, vi siano differenze all'interno dell'ambiente. In particolare, si noti l'ampiezza delle variazioni di temperatura interna (operante, media radiante e dell'aria): molto pronunciata per lo scenario 3, decisamente contenuta per lo scenario 2 e ancora più contenuta per lo scenario 4. Il cappotto interno

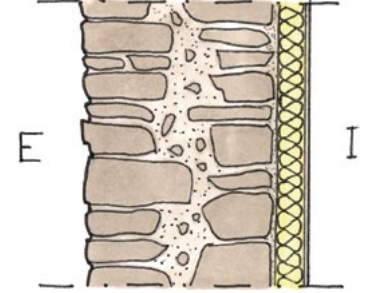
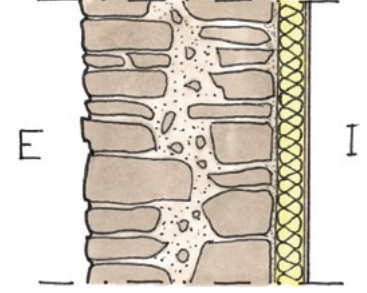
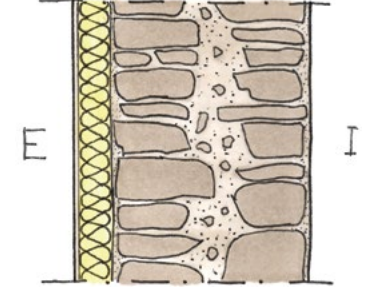
<p>B – termointonaco in calce-canapa sulla faccia interna delle pareti perimetrali</p> <p><math>U=0,60 \text{ W/m}^2\text{K}</math>            (il dimensionamento è avvenuto ipotizzando uno spessore massimo di 10 cm, che non consente di raggiungere la <math>U_{lim}</math>)  <math>U_{lim}=0,39 \text{ W/m}^2\text{K}</math>            (D.M. 26/06/2015, appendice B, tabella 1 + deroga per intervento dall'interno (+30%), allegato 1, 1.4.3_2)</p> <p>caratteristiche dell'isolamento:            spessore: 10 cm            conducibilità termica (<math>\lambda</math>): <math>0,085 \text{ W/mK}</math>            densità: <math>400 \text{ kg/m}^3</math>            calore specifico: <math>1500 \text{ J/kgK}</math></p>

<p>C – cappotto termico in fibra di legno sulla faccia interna delle pareti perimetrali</p> <p><math>U=0,36 \text{ W/m}^2\text{K}</math>  <math>U_{lim}=0,39 \text{ W/m}^2\text{K}</math>            (D.M. 26/06/2015, appendice B, tabella 1 + deroga per intervento dall'interno (+30%), allegato 1, 1.4.3_2)</p> <p>caratteristiche dell'isolamento:            spessore: 9 cm + 1 cm (colla e rasatura)            conducibilità termica (<math>\lambda</math>): <math>0,04 \text{ W/mK}</math>            densità: <math>120 \text{ kg/m}^3</math>            calore specifico: <math>2100 \text{ J/kgK}</math></p>

<p>D – cappotto termico in fibra di legno sulla faccia esterna delle pareti perimetrali</p> <p><math>U=0,29 \text{ W/m}^2\text{K}</math>  <math>U_{lim}=0,30 \text{ W/m}^2\text{K}</math>            (D.M. 26/06/2015, appendice B, tabella 1)</p> <p>caratteristiche dell'isolamento:            spessore: 12 cm + 1 cm (colla e rasatura)            conducibilità termica (<math>\lambda</math>): <math>0,04 \text{ W/mK}</math>            densità: <math>120 \text{ kg/m}^3</math>            calore specifico: <math>2100 \text{ J/kgK}</math></p>

Figura 8. Soluzioni A, B, C, D per l'isolamento dell'involucro.

Sono quindi stati ipotizzati quattro possibili interventi per l'isolamento dell'involucro, alcuni dei quali alternativi tra loro (Figura 8).
