Il campanile dell'antica casa comunale a Montanaro (TO): dal progetto vittoniano al progetto di restauro

Il campanile dell'antica casa comunale a Montanaro (To): dal progetto vittoniano al progetto di restauro

Carla Bartolozzi, Francesco Novelli
Politecnico di Torino

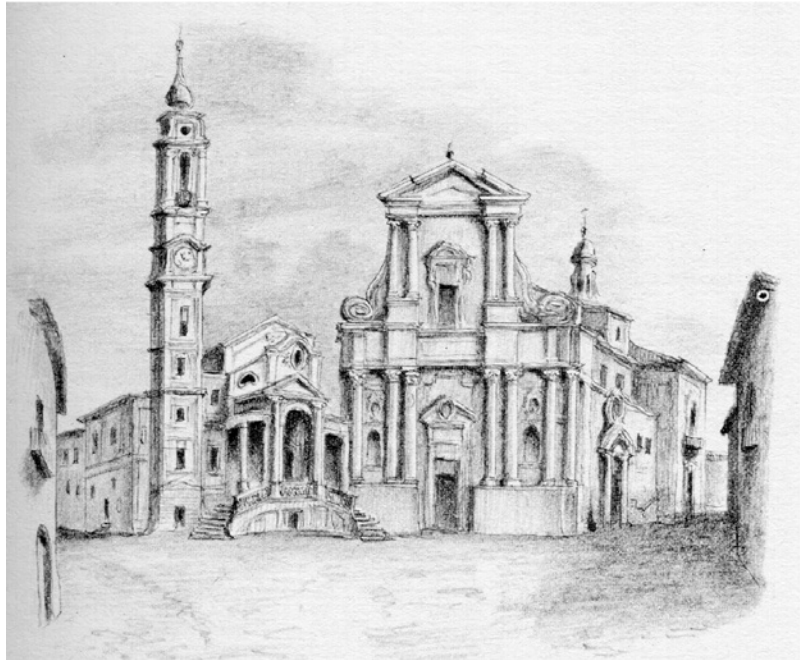
[2.]

Fig. 2. C. Rovere, Montanaro, *La piazza della chiesa*, 1840. In "Il Piemonte antico e moderno delineato e descritto da Clemente Rovere", composizione e studio critico introduttivo di Cristina Sertorio Lombardi, Torino: Reale Mutua, 1978.

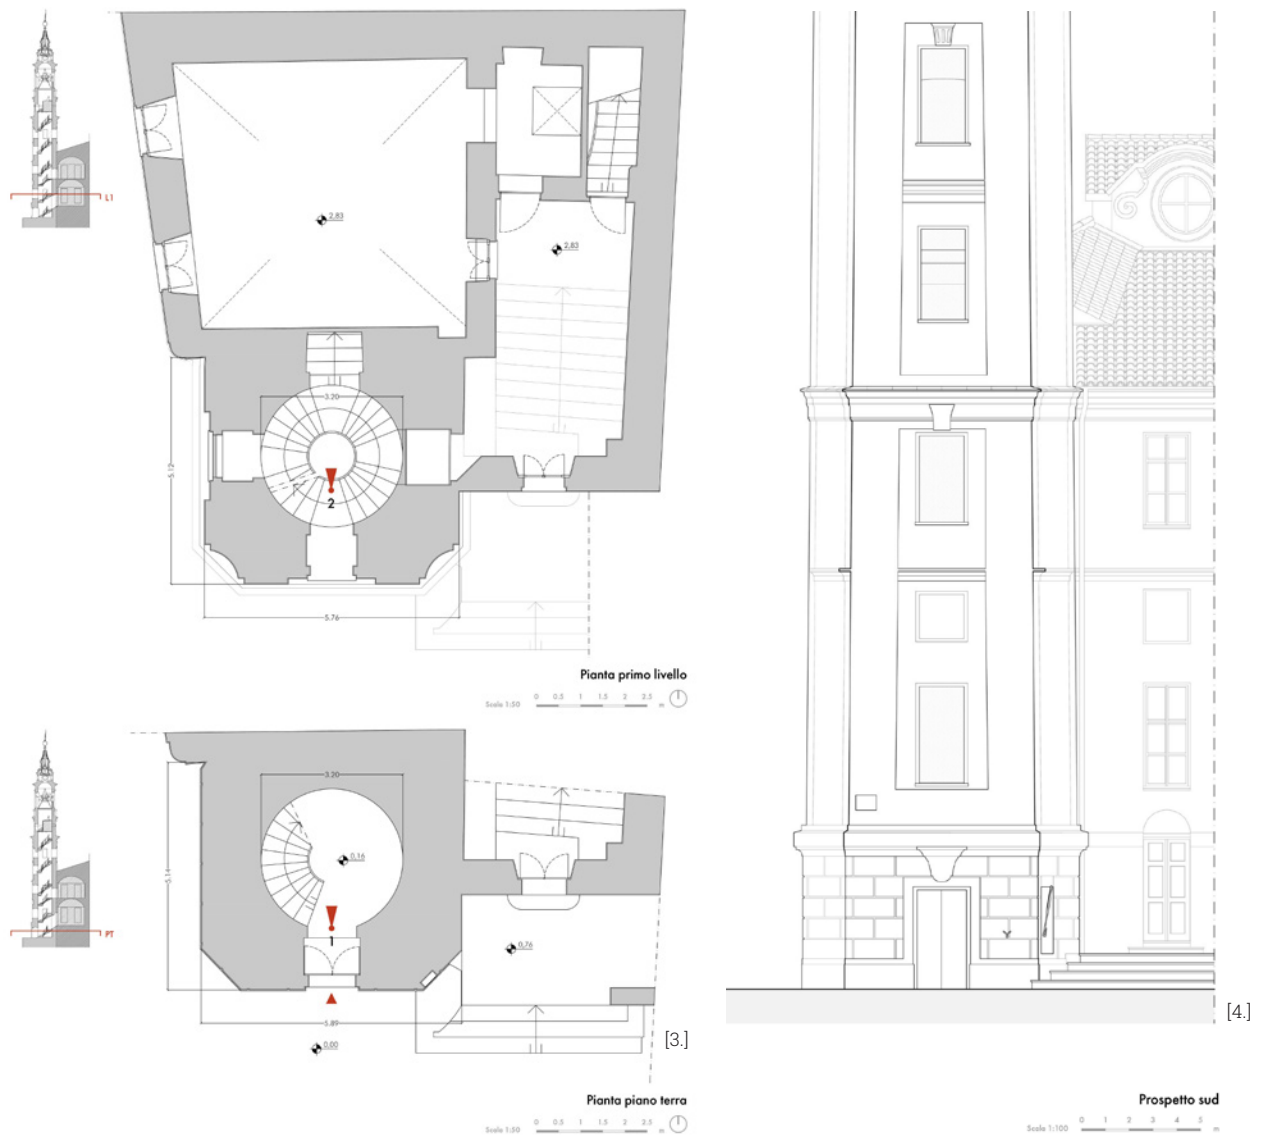
Figg. 3-4. *Pianta piano terra e primo livello, prospetto sud (stralcio) del campanile, rilievo dello stato di fatto* [in originale scala 1:50 – 1:100, elaborati grafici a cura di A. Barbero, G. Bonito, F. Calosso, 2020].

Il rilievo realizzato nel 2020 presenta uno stato di fatto di questo nodo molto diverso: l'accesso originario alla ex casa comunale lungo la rampa di ingresso al castello è stato tamponato e per garantire l'entrata al complesso senza interferenze fra i due piani è stata realizzata un'apertura verso la piazza (Figg. 3-4). La modifica principale rispetto al progetto del 1769 riguarda la costruzione «[...] d'una scala e d'un luogo comune a beneficio delle scuole comunali di Montanaro, in una camera attigua alla gradinata della Confraternita di S. Marta», intervento documentato da un elaborato grafico di metà XIX secolo.¹² L'accesso originario ai locali comunali evidenziava viceversa una servitù di passaggio delle scolaresche nei locali ad uso di archivio comunale, ragione per cui è stato necessario individuare una soluzione alternativa. La "camera" citata, probabilmente ad uso di magazzino, si trovava allo stesso livello della piazza, a circa 2.15

mt. dal piano dei locali adibiti ad archivio comunale, condizione che ha di fatto determinato la necessità di costruire la scala rappresentata nel progetto tardo ottocentesco.

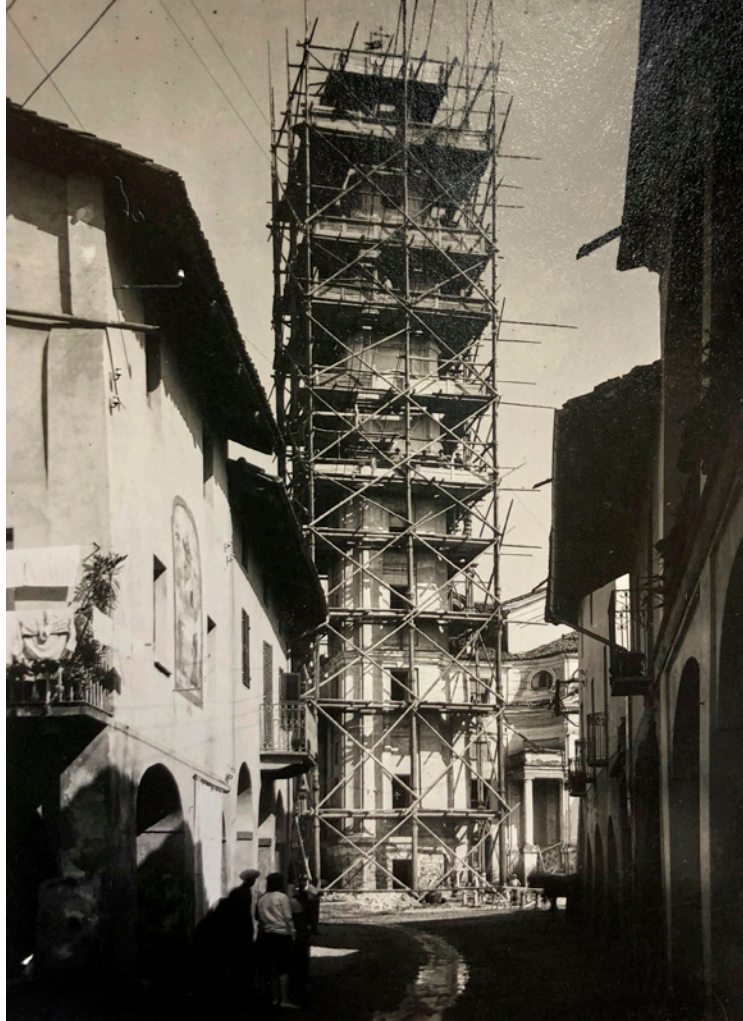
Fig. 7-8. Il campanile durante i lavori di restauro, fronte nord-ovest e sud, Martoglio, 1930 c.a.

¹⁶ Si sottolinea come la documentazione fotografica d'archivio relativa ai prospetti sud ed ovest durante i lavori di restauro, oltre a fornire informazioni rispetto al ponteggio ligneo montato, evidenzia la completa demolizione degli intonaci della parte basamentale del campanile lavorata a finto bugnato.

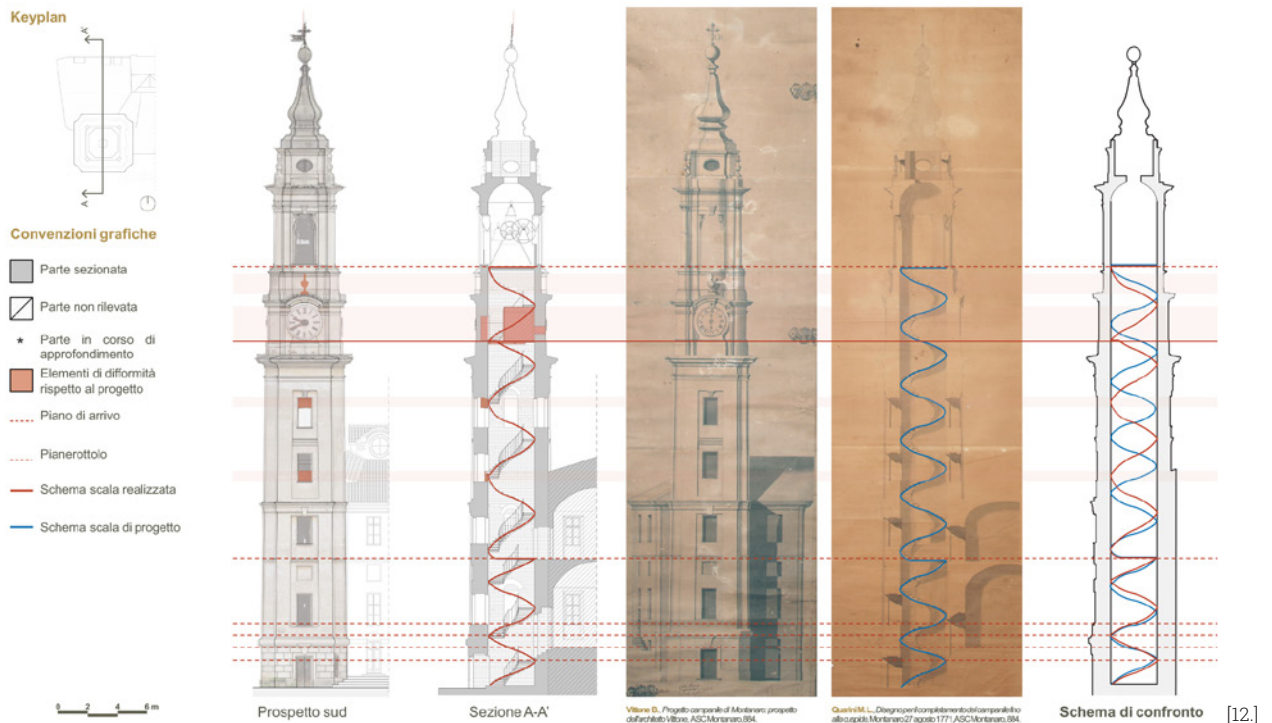
[12.]

Fig. 12. *Confronto grafico tramite sovrapposizione del rilievo eseguito nel 2020 ai disegni di progetto del campanile.* In evidenza il diverso andamento della scala rispetto al progetto e l’aggiunta del casotto per il meccanismo dell’orologio [elaborati grafici a cura di A. Barbero, G. Bonito, F. Calosso].

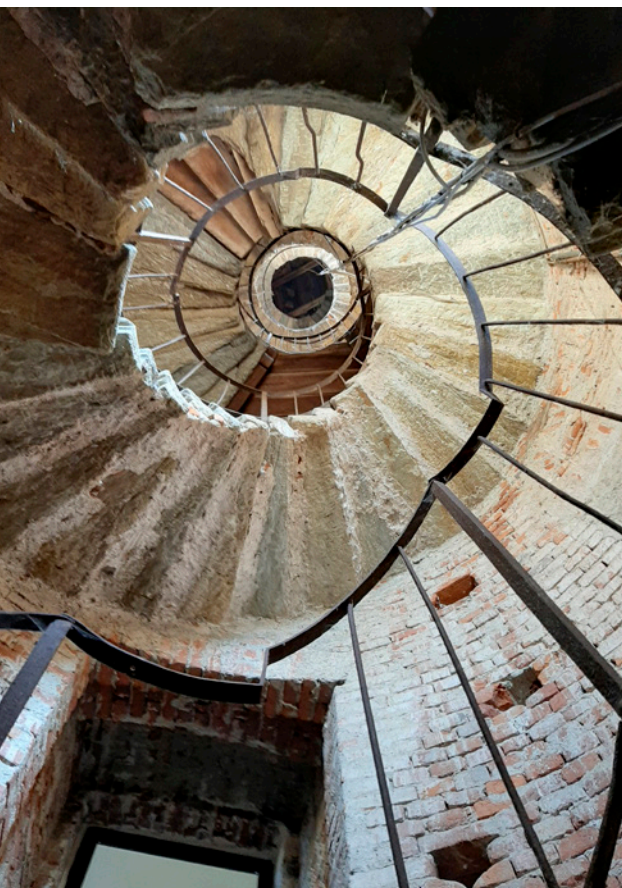
[13.]

Fig. 13. *La scala elicoidale vista dal basso* [fotografia di C. Bartolozzi, 2020].

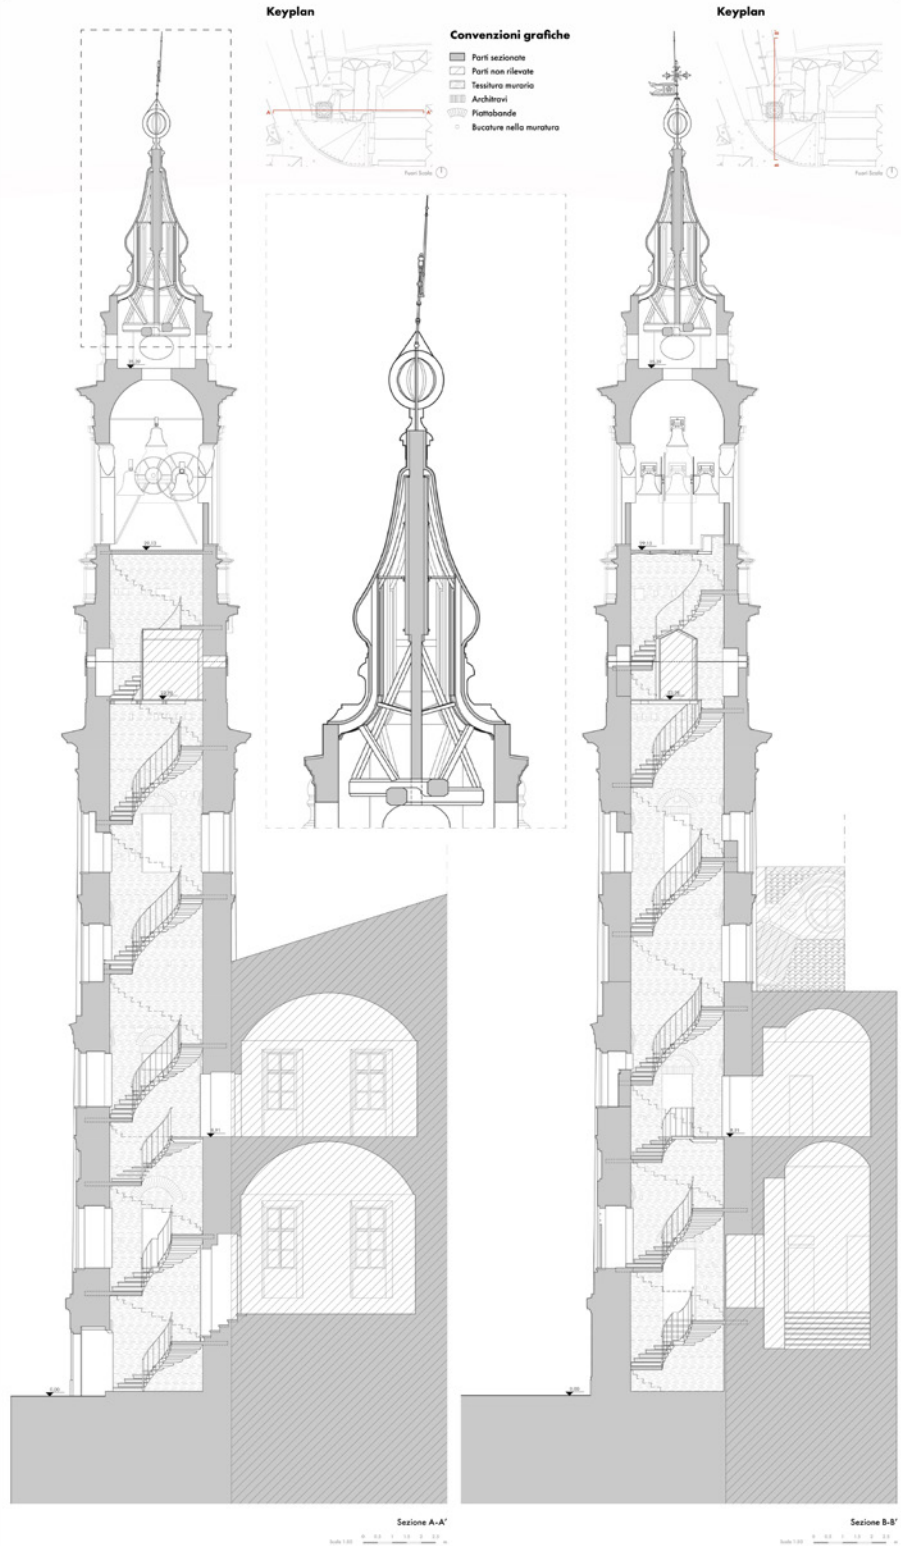
Fig. 17. *Modello tridimensionale della struttura interna alla cuspide* [elaborati grafici a cura di A. Barbero, G. Bonito, F. Calosso].
