Il campanile dell'antica casa comunale a Montanaro (TO): dal progetto vittoniano al progetto di restauro

Il campanile dell'antica casa comunale a Montanaro (To): dal progetto vittoniano al progetto di restauro

Carla Bartolozzi, Francesco Novelli
Politecnico di Torino

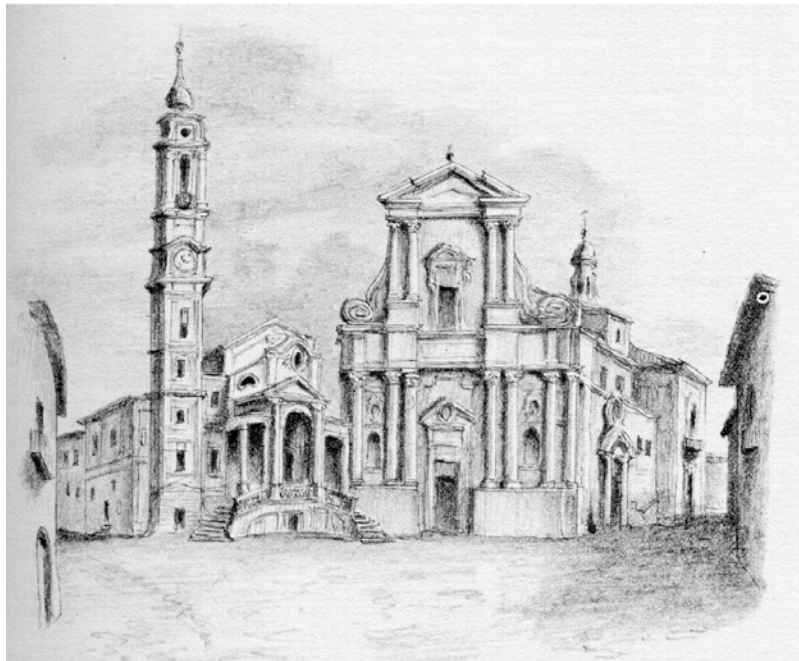
[2.]

Fig. 2. C. Rovere, Montanaro, *La piazza della chiesa*, 1840. In "Il Piemonte antico e moderno delineato e descritto da Clemente Rovere", composizione e studio critico introduttivo di Cristina Sertorio Lombardi, Torino: Reale Mutua, 1978.

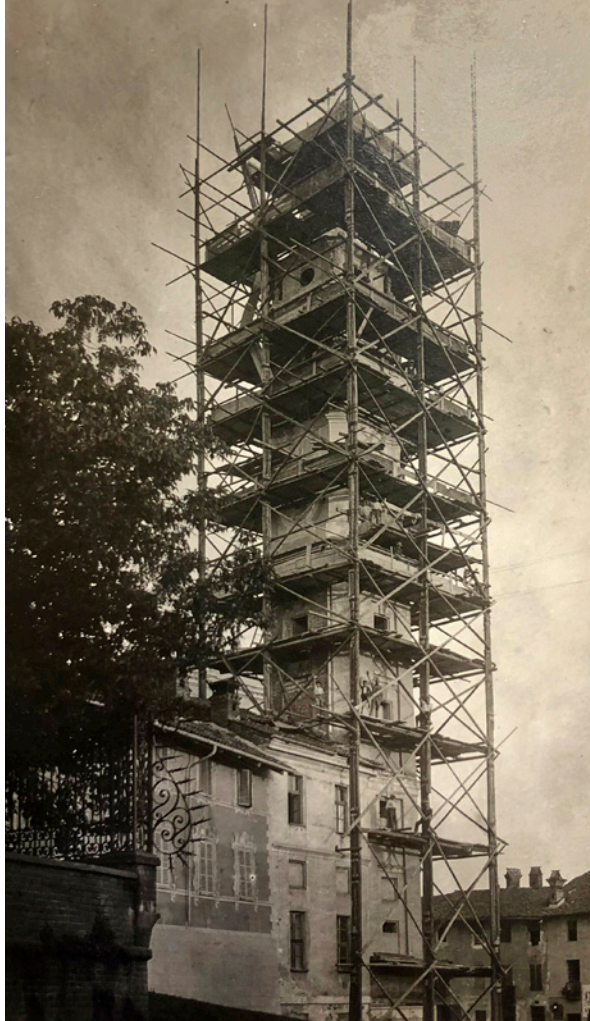
Fig. 7-8. Il campanile durante i lavori di restauro, fronte nord-ovest e sud, Martoglio, 1930 c.a.

Battaglio, nel suo contributo monografico sul campanile di Montanaro, si sofferma brevemente sull'intervento realizzato nel 1930. In realtà questa fase merita un'attenzione maggiore, anche in considerazione della documentazione conservata presso l'Archivio Storico del Comune. Si tratta di documenti relativi alle opere comprensivi di preventivi, capitolati, oltre ad alcune immagini fotografiche del campanile coperto dai ponteggi in legno.

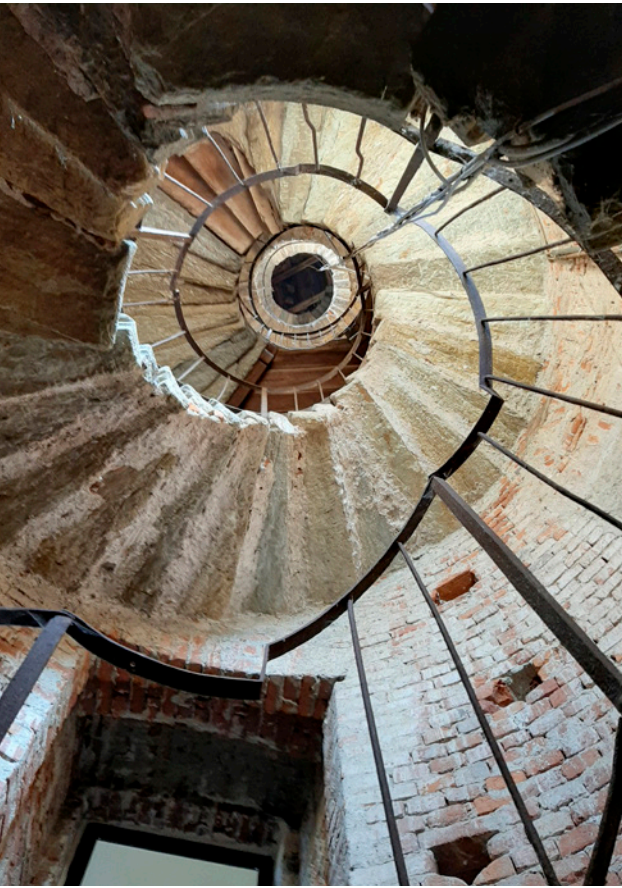
[13.]

Fig. 13. *La scala elicoidale vista dal basso* [fotografia di C. Bartolozzi, 2020].

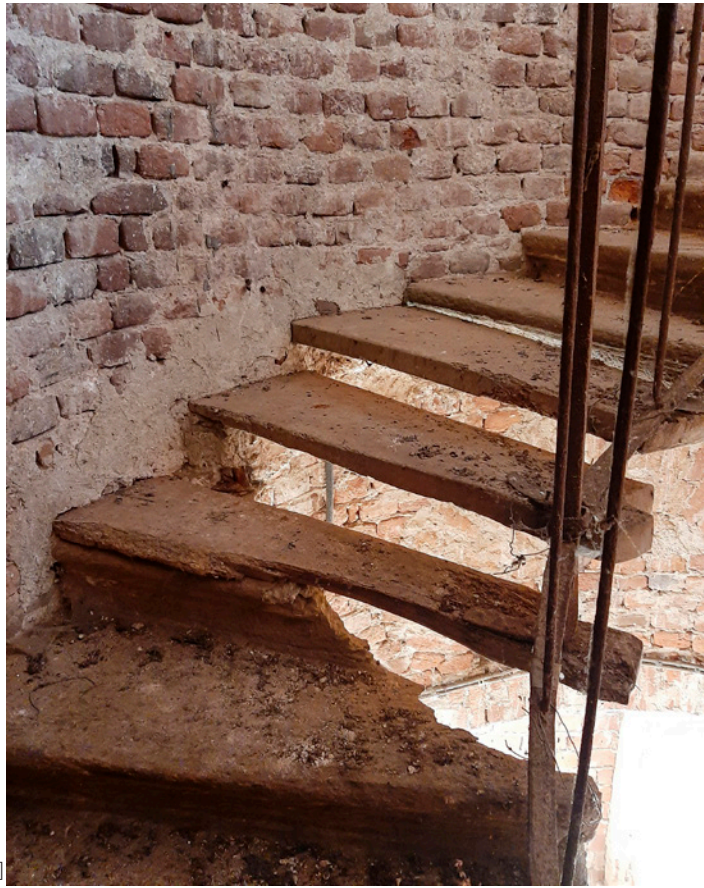
[14.]

Fig. 14. *Pedate in pietra deteriorate e sostituite con assi lignei* [fotografia degli autori, 2020].

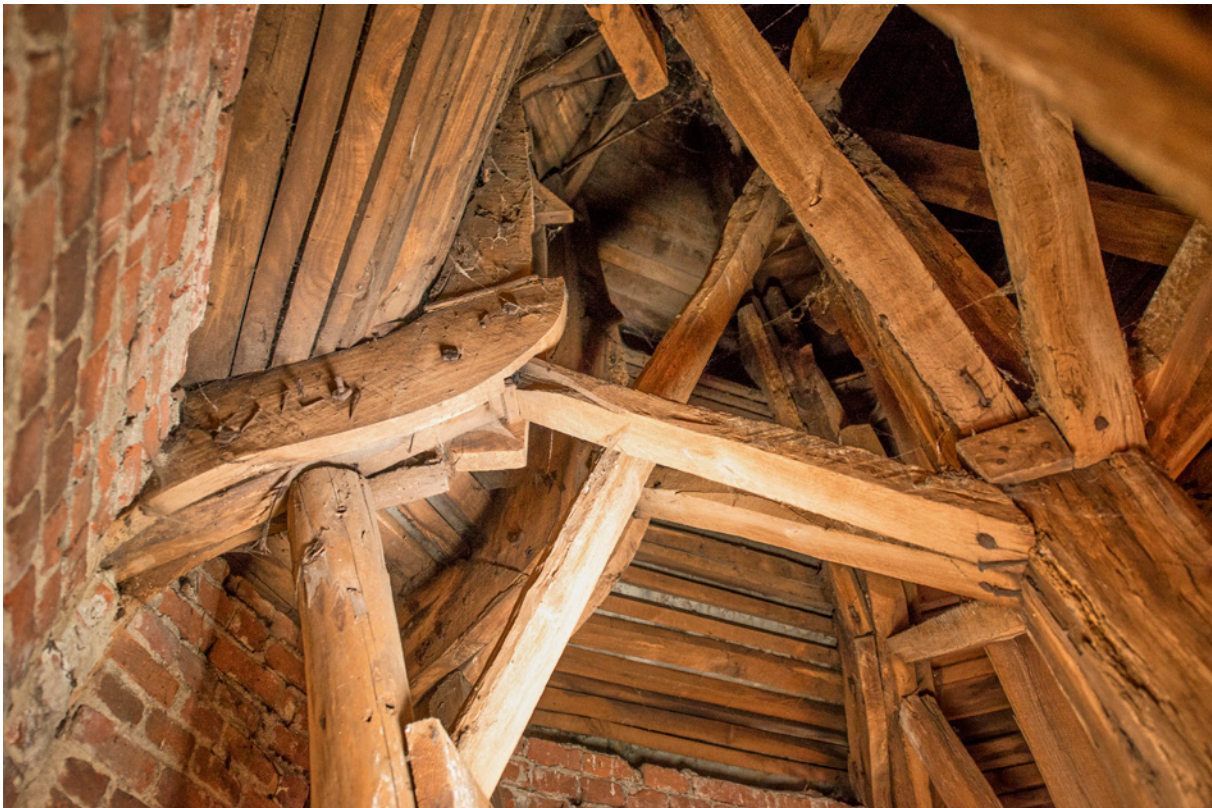
[16b.]

Fig. 16b. *Interno della cuspide: elementi di sostegno ligneo aggiunti alla struttura originaria nel restauro del 1927-30* [fotografia di M. Puato, 2021].
