**RETÓRICA DE LA IDENTIDAD. LA RESTAURACIÓN DEL  
ANTIGUO PALAZZO COMUNALE DE SALUZZO  
(CUNEO, ITALIA)<sup>1</sup>**

**RHETORIC OF IDENTITY. THE RESTORATION OF THE ANCIENT  
PALAZZO COMUNALE OF SALUZZO (CUNEO, ITALY)**

CHIARA LUCÍA MARÍA OCELLI  
Universidad Politecnico di Torino

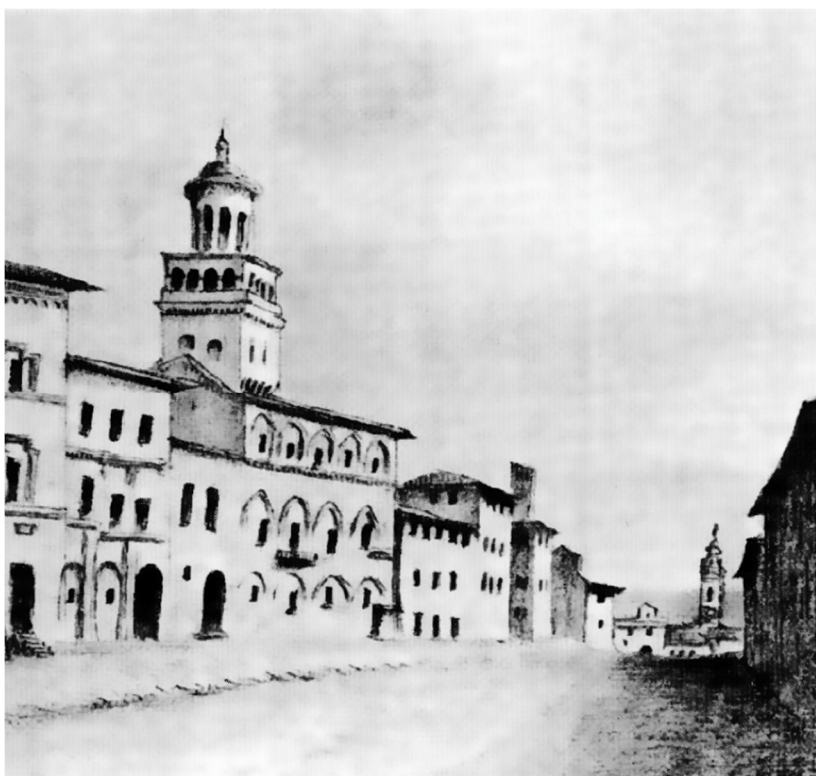
1. “Saluzzo, piazza del Castello, 1843”, dibujo de Clemente Rovere, lápiz sobre papel en 111x138 mm, en ROVERE, C., *Il Piemonte antico e moderno delineato e descritto*, Torino 1826-1858

*Comunale*: el 25 de julio de 1601 el *Palazzo Comunale* encargó al pintor Cesare Arbasia que decorase la fachada hacia *Salita al Castello*.<sup>12</sup> Antes de la restauración actual, quedaban muy poco de estas pinturas: su realización apresurada, la ausencia total de mantenimiento, la apertura de nuevas ventanas y puertas y la inserción de balcones, habían causado que en la fachada quedase solamente una vaga sombra de las pinturas realizadas para esta ocasión. Hay que decir que en algunas áreas menos degradadas las sinopias grabadas en el yeso eran todavía visibles, así como debajo de la segunda cornisa todavía se detectaban colores encendidos y brillantes. Como testimonio de las pinturas de Arbasia, se pueden consultar las imágenes de fotógrafos de finales del siglo XIX y principios del XX que fotografiaron el *Palazzo Comunale* de Saluzzo. (Fig. 1, Fig. 2)

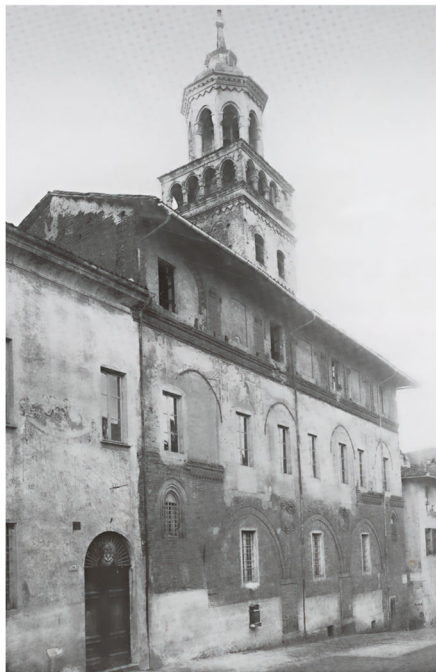
3. “Saluzzo, Casa del Comune, con affreschi di Cesare Arbasia (sec. XVII) – Ediv. Istituto Italiano di Arti Grafiche di Bergamo”, (autor desconocido, sin fecha, pero anterior 1942), Galleria di Arte Moderna di Torino, Fototeca

Sin embargo, las intervenciones más importantes en la estructura del *Palazzo Comunale* se llevaron a cabo en los años 1737 y 1738 y consistieron en la expansión hacia el sudoeste del edificio mediante la adición de un nuevo edificio que contiene una escalera con dos rampas situadas una al lado de la otra, cubiertas por una bóveda de pabellón<sup>16</sup> y en “fortificar e rinnovar li pillastri ... perché trovasi guasti e rotti”<sup>17</sup>. Esta última operación consistió en la reconstrucción de los pilares originales mediante con fábrica de ladrillo resistente, con pseudo capiteles y basa de piedra: la única información relacionada con la forma original de los soportes se puede deducir de las planimetrías conservadas, el primero de los cuales no está fechado ni firmado (pero se sabe que es anterior a 1737) y el otro, ya mencionado, con fecha de 1724 (Fig. 3, Fig. 4).

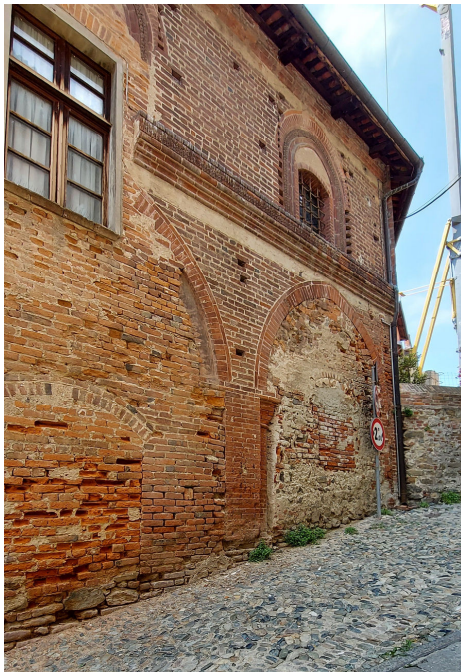
4. Vista de los pilares del pórtico taponados del *Palazzo della Zecca*, con mucha probabilidad, la sección original de los pilares lobulados del *Palazzo Comunale* sería similar.

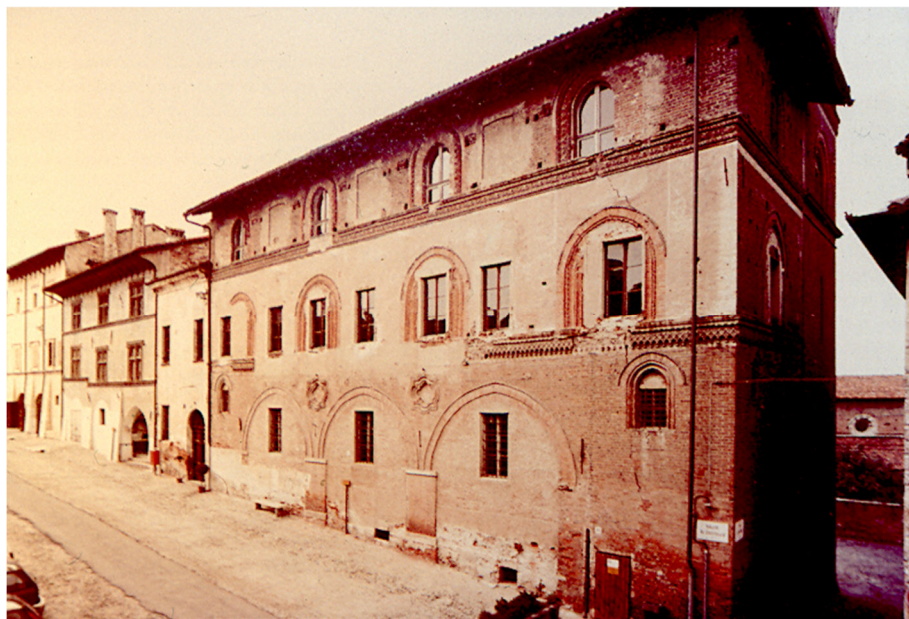
5. El Antiguo *Palazzo Comunale*, antes de las intervenciones de restauración

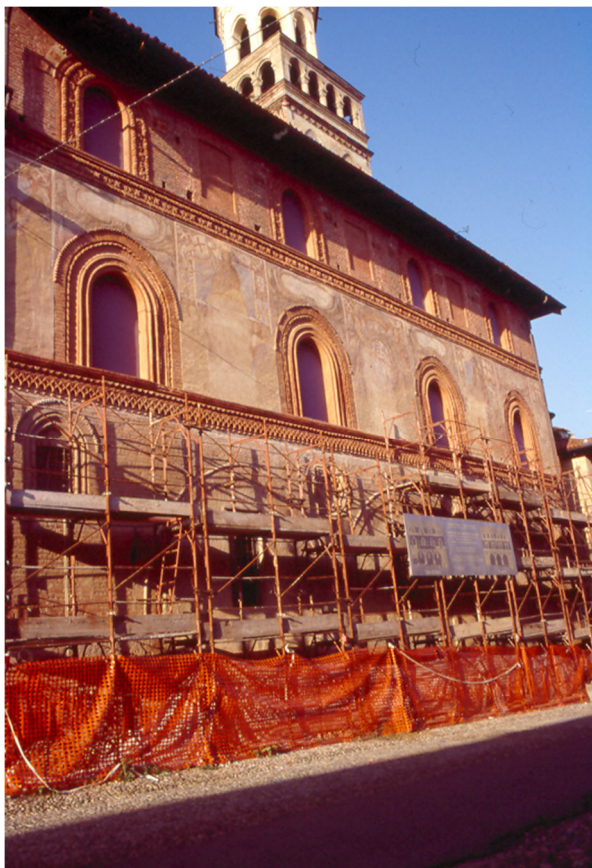
6. Fase final de las obras

La primera fase, iniciada en 1998 duró casi seis meses, fue financiada por la Fundación *Cassa di Risparmio di Cuneo*, y comportó, principalmente (con la aprobación de las Superintendencias del Piemonte para los Bienes Ambientales y Arquitectónicos por la arquitecta Mirella Macera y Por los Bienes Histórico-Artísticos por el Doctor Bruno Ciliento) la restauración del primer y segundo pisos de la fachada hacia la calle *Salita al Castello*. (Fig. 6)

Las obras, realizadas en colaboración con el arquitecto Antonio Rava, supusieron la consolidación de las piezas de cerámica originales: de las baldosas originales de los anillos de las aberturas y de las partes restantes las fajas horizontales. La consolidación se llevó a cabo aplicando una microlechada compuesta por una mezcla de cal hidráulica y loza e inyecciones con cal hidráulica, puzolana ventilada y lavada y aditivos fluidificantes o resinas epoxídicas (dependiendo de la gravedad de las fracturas) y la impregnación de los materiales con silicato de etilo. En segundo lugar, se procedió a la aplicación de un protector repelente al agua, pero transpirable (resina de silicona). La limpieza de la terracota se llevó a cabo mediante el uso

del láser (tipo *Nd Yag*) y los revestimientos con mampostería vista y otras partes decoradas fueron limpiados con medios manuales mediante escalpelos, cepillos y agua nebulizada.

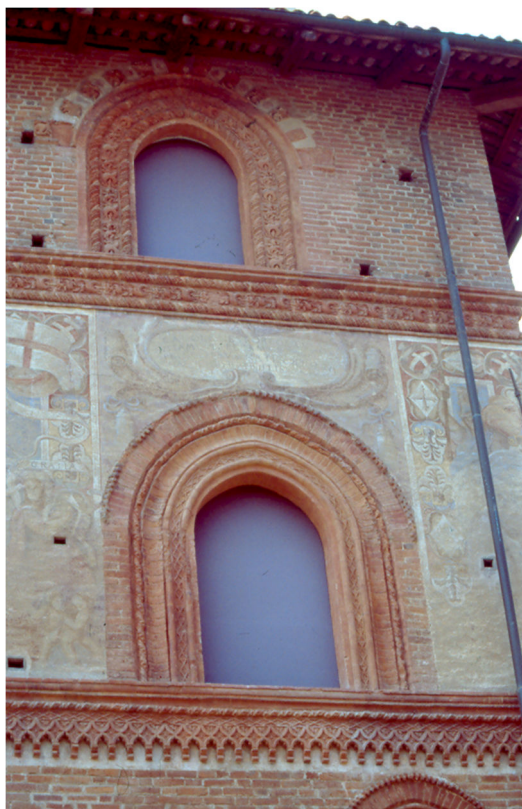
7. Reconstrucción de la decoración en terracota y redefinición de los frescos del siglo XVII.

Sin embargo, dado que el proyecto tenía como objetivo la reconstrucción de una supuesta imagen original (como mostraba claramente el cartel colocado durante las obras que mostraba el antes y el después de la intervención), se pasó, una vez concluidos los trabajos de conservación, al completamiento de las jambas decoradas de los arcos de las ventanas, así como de las partes de la segunda franja horizontal faltantes o que presentaban discontinuidades. También en lo que respecta al primer piso, se realizó el cerramiento y enlucido de los vanos entre ojiva y ojiva (prerrequisito estáticamente indispensable para

poder abrir después el pórtico), se procedió a la apertura de la última ojiva hacia el Castillo, a la reconstrucción de los muros de las aperturas modificadas para la apertura de las nuevas ventanas con la reintegración, también en este caso, de las jambas de las ojivas y de la franja horizontal de la que quedaba, en realidad, un tercio del total. En el caso de la primera franja, así como para todas las piezas cerámicas añadidas en todas las jambas, se trabajó mediante el calco de las todavía existentes. Siempre en lo que respecta al primer piso, se consolidó el enlucido mediante inyecciones de cal hidráulica, puzolana y fluidificante, integrando las partes faltantes, especialmente donde las ventanas estaban cegadas, y redefiniendo y reintegrando las pinturas realizadas por Cesare Arbasia en 1601 mediante colores al acuarela aplicados en veladuras y punteados sobre la base de las sinopias, donde todavía son perceptibles, basándose teóricamente en las imágenes fotográficas de principios del siglo XX donde sin embargo no eran legibles.

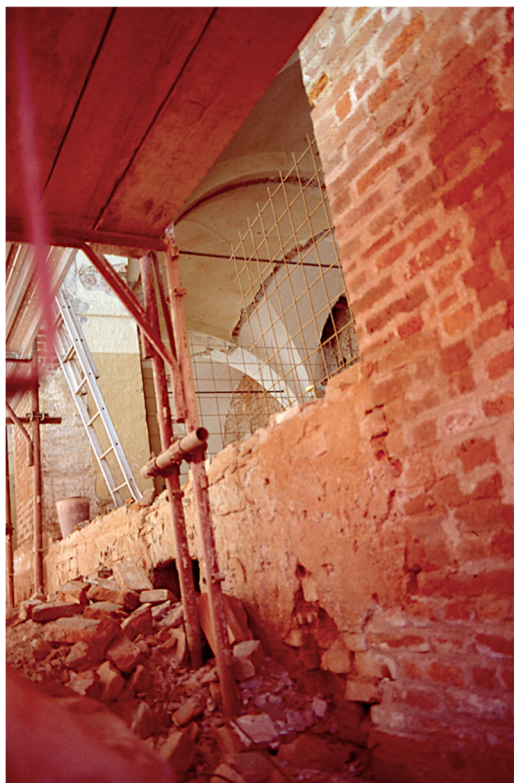
8. Eliminación del taponamiento de los arcos del pórtico

La apertura del pórtico, un paso inevitable en la óptica de la reconstitución de una imagen del siglo XV, tuvo que abordar cuestiones relacionadas con la seguridad y el uso de este espacio (Fig. 8). En primer lugar, había que resolver la diferencia de cota entre el nivel de la calle y el pórtico: según el proyectista, a partir de las excavaciones realizadas y de los estudios sobre la mampostería, no se habían encontrado restos de escaleras, y no parece posible que originalmente hubiera un nivel diferente con respecto a la calle dada la presencia de óculos para iluminar el sótano. En cualquier caso, descartada la idea de realizar una escalera, incluso aceptando que la entrada debajo del pórtico se realizase exclusivamente desde el último arco hacia el Castillo, cuya diferencia de altura es de unos pocos centímetros (pudiéndose solucionar con una rampa), en la parte de las otras arcadas, donde la diferencia de cota con el nivel de la calle es muy acusada, hubo que colocar maceteros para evitar caídas accidentales.

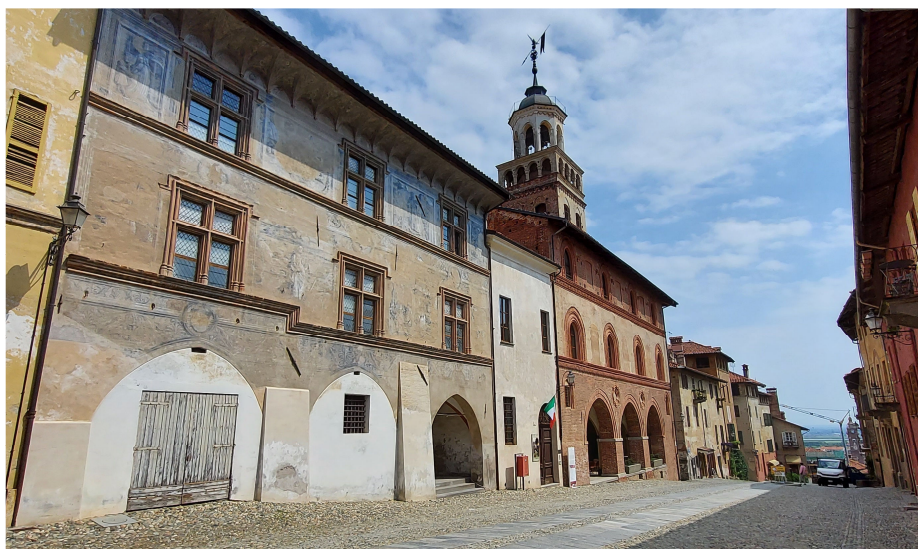
9. *El Palazzo delle Arti Liberali y el Antiguo Palazzo Comunale: estado actual*

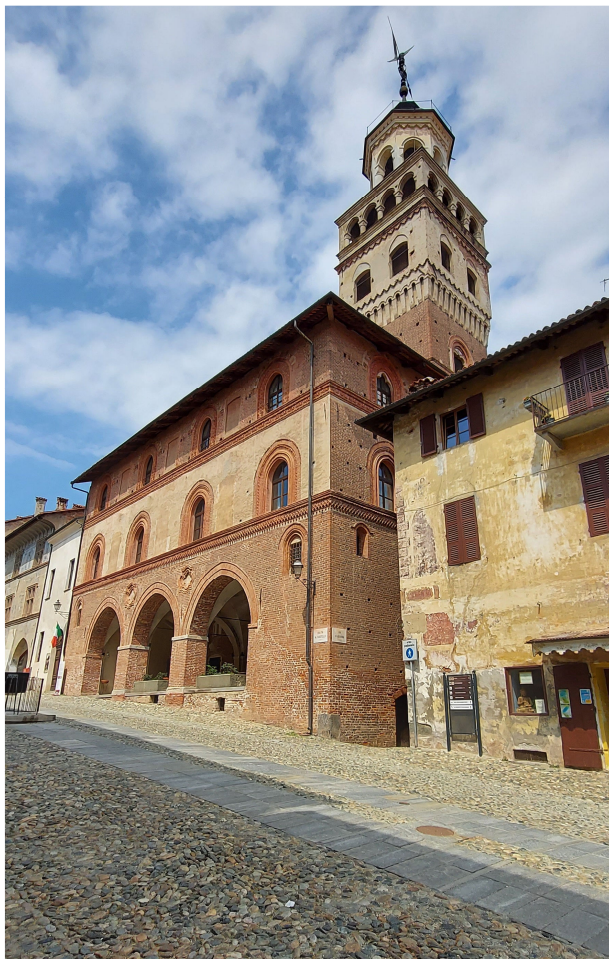
10. *Salita al Castello*: estado actual del Antiguo *Palazzo Comunale* y de la Torre
