El Villino Caprifoglio, en el parque del Valentino Turín, recupera su belleza para la comunidad mediante obras de restauración / Pozzati, Alice; Lorenzon, Andrea; Gagliardi, Chiara; Meacci, Silvia; Frugoni, Elena. - In: MIMESIS.JSAD. - ISSN 2805-6337. - ELETTRONICO. - 4:2(2024), pp. 71-77. [10.56205/mim.4-2.9]

El Villino Caprifoglio, en el parque del Valentino Turín, recupera su belleza para la comunidad mediante obras de restauración

Villino Caprifoglio in Turin's Valentino Park recovers its beauty for the community through restoration work

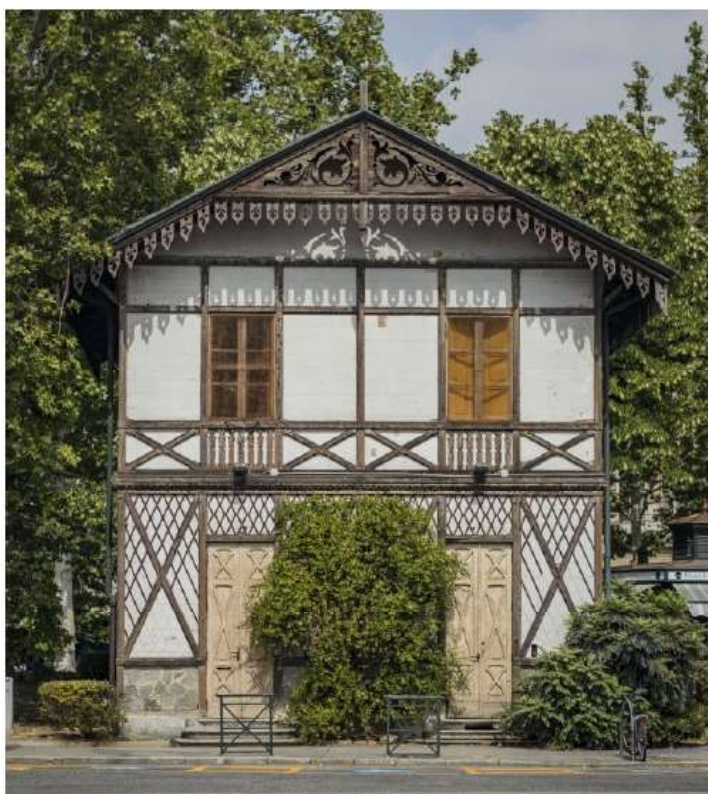
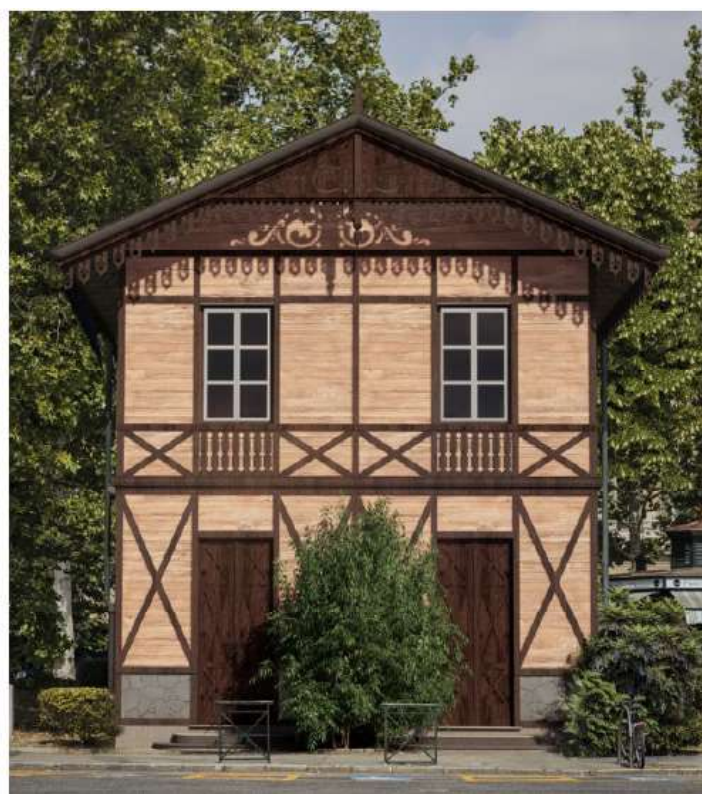
Figura 3 a. Ortofoto de una de las fachadas de Villino Caprifoglio antes de las obras de restauración (febrero de 2023). Figura 3 b. En la imagen izquierda la restitución gráfica de las obras de restauración en la misma elevación (octubre 2023). Imagen de los autores. Estudiantes, docentes y técnicos del Politécnico de Turín efectuando pruebas con la cámara termográfica en la fachada del palacio que se asoma al sur, otoño 2016.

La restauración de las fachadas se llevó a cabo mediante una minuciosa operación de descalcificación que permitió recuperar las pinturas degradadas por un mantenimiento inadecuado, que había generado lagunas y abrasiones en décadas pasadas. El tratamiento de las superficies limpiadas, la eliminación de los elementos incoherentes (un triage en listones de madera) (Figuras 3a) y el retoque pictórico permitieron restaurar la “piel” del bien arquitectónico.

La integración de las partes faltantes no solo cumplió con los estándares estético, sino que fue indispensable para mejorar el estado de conservación y devolver la solidez al edificio. En particular, se logró reproducir la decoración original de la mampostería exterior, caracterizada por el diseño imitación madera de los listo-

nes que colaboran con las inserciones de madera para restituir la imagen de un chalet urbano y, por tanto, del aparato decorativo (Figuras 3b y 4). La intervención en los espacios interiores también consideró el carácter original de la obra: la distribución de las habitaciones no modificó y los colores de las paredes y marcos de ventanas fueron evaluados cuidadosamente en función de los ensayos realizados para garantizar la coherencia con el edificio preexistente.

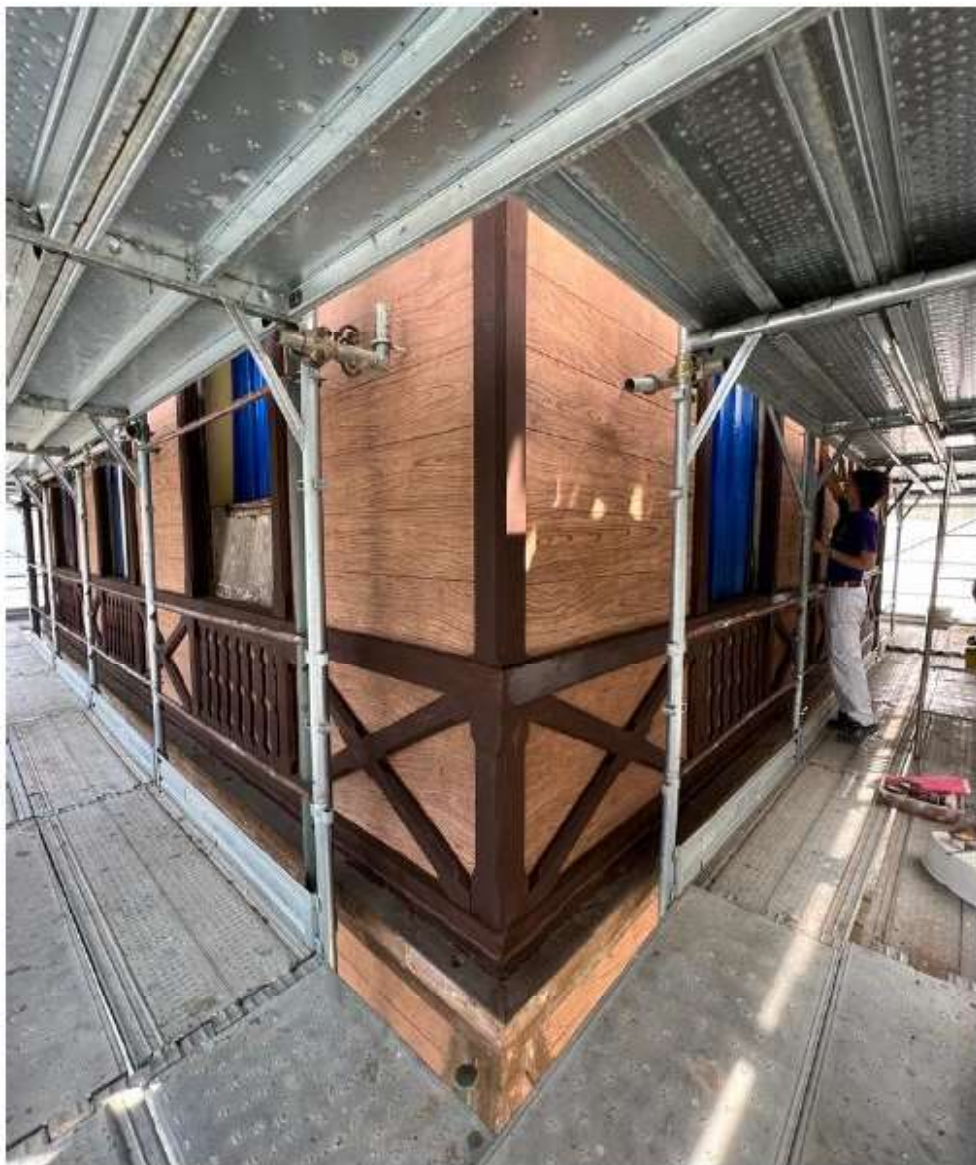
Figura 4. Fotografía de las obras de restauración de Villino Caprifoglio (septiembre de 2023). Imagen de los autores.
