6 — La sperimentazione

6.1 Il caso studio

6.2 Le fasi di progetto

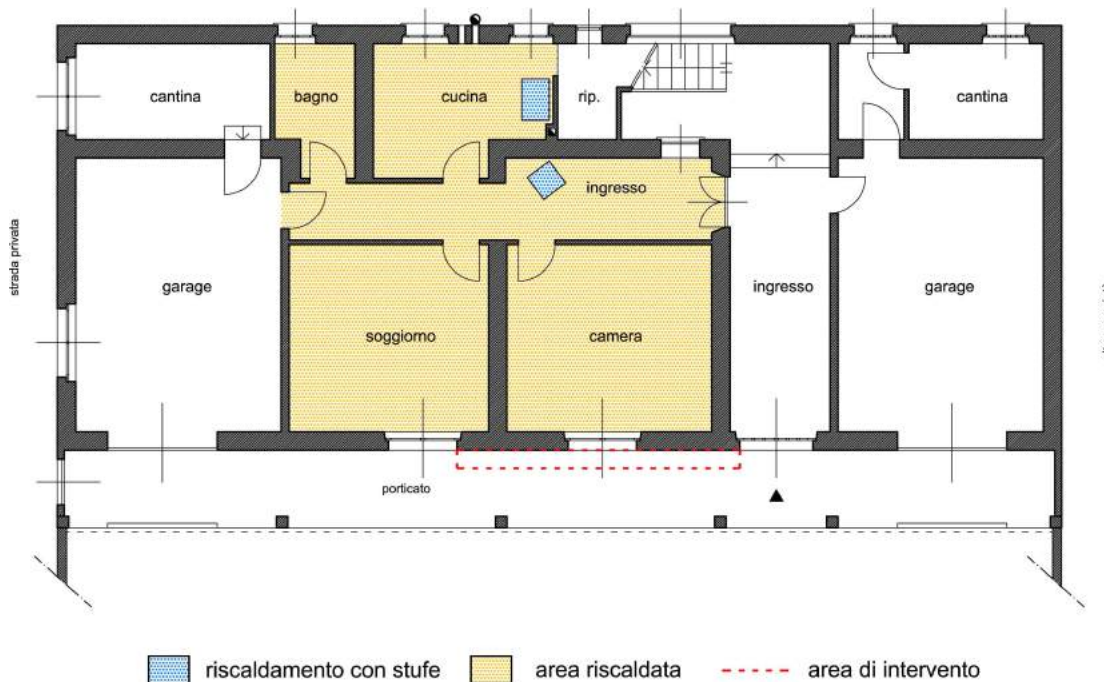
Figura 6.1: Planimetria pianta piano terra caso studio (fuori scala) (A.R. Bertorello, 2013)

La sperimentazione è stata realizzata al piano terra di un'abitazione privata situata a Chivasso (TO). L'intervento di isolamento esterno con balle di paglia ha interessato una camera da letto (superficie interna 4,49 x 4,10 m) che si affaccia sul fronte sud dell'abitazione, riparata dal portico del balcone superiore. I muri perimetrali della camera sono in muratura portante (0,40 m) con finitura ad intonaco, la partizione orizzontale è in putrelle ma è stato realizzato un controsoffitto durante i lavori di ristrutturazione. Nella camera è presente una finestra (1,50 x 1,50 m) costituita da un telaio in legno con vetro semplice e schermata da un avvolgibile con cassonetto interno non isolato.

Il soggiorno (superficie interna di 4,46 x 4,10 m), camera adiacente alla camera da letto isolata in paglia, è stato utilizzato per il confronto diretto di un ambiente non isolato con le stesse dimensioni durante la fase di monitoraggio.

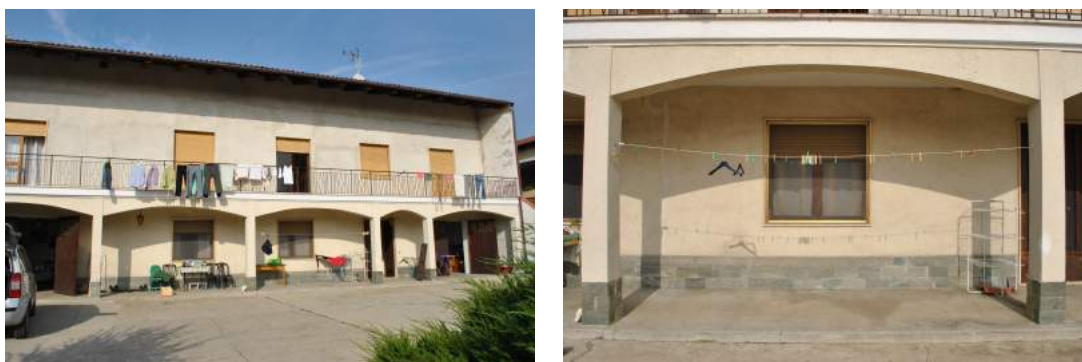
Figura 6.2: A sinistra: caso studio utilizzato per la sperimentazione, a destra: fronte esterno della camera oggetto di intervento (A.R. Bertorello, 26.10.13)

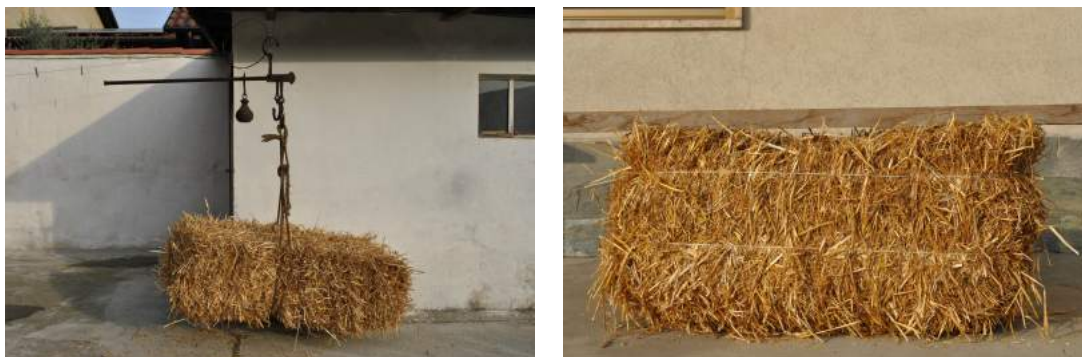
Figura 6.7: A sinistra: peso della balla di paglia (15,8 kg) (A.R. Bertorello, 26.10.13); a destra: balla non perfettamente rettangolare e con difetti nella legatura (A.R. Bertorello, 26.10.13)

Le dimensioni di una singola balla di paglia reperita sono di circa 1,10 x 0,50 x 0,35 m con un peso di 15,80 kg circa (si veda figura 6.7 a sinistra). Non risulta perfettamente rettangolare e questo è dovuto alle legature che non sono sempre posizionate simmetricamente all'asse perpendicolare all'orientamento delle fibre. Questa situazione è rappresentata nella figura 6.7 (foto a destra) in cui si può notare che le legature sono spostate verso il lato superiore della balla. È stato collocato un asse in legno sopra la balla per evidenziare la non linearità dei lati.

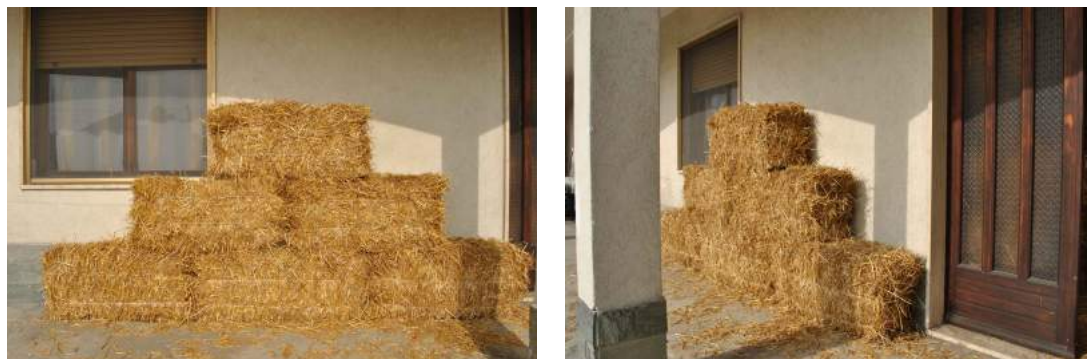
Figura 6.8: Disposizione delle balle "in foglio" sfalsata (foto A.R. Bertorello, 26.10.13)

Il posizionamento "in foglio" con balle sfalsate rappresenta il modo comune utilizzato nella costruzione di un muro in mattoni. Questo garantisce una distribuzione del peso e una maggiore legatura tra le diverse balle attraverso l'attrito delle fibre. Se si utilizza questa soluzione è necessario tagliare alcune balle per il completamento delle parti poste lateralmente a completamento del corso di paglia (figura 6.8).

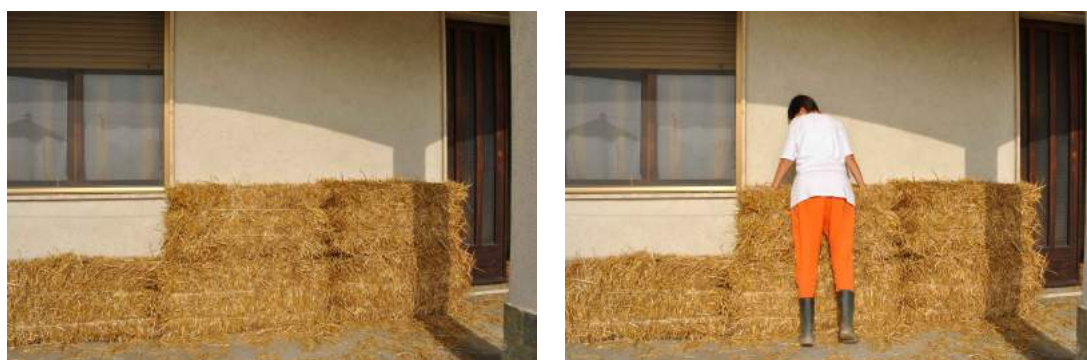
Figura 6.9: Disposizione delle balle in foglio non sfalsate (foto A.R. Bertorello, 26.10.13)

Il posizionamento "in foglio" con balle non sfalsate, in questa applicazione sul caso studio, non necessita il taglio delle balle per il completamento dei corsi perché lo spazio tra finestra e porta di ingresso corrisponde a 2 moduli di paglia esatti. Non si vede alcuna differenza di stabilità rispetto alla soluzione delle balle "in foglio" sfalsate, però si nota un incremento e localizzazione della mancanza di paglia in una stessa parte dell'isolamento (zona di contatto tra le parti di testata delle balle di paglia) (figura 6.9).

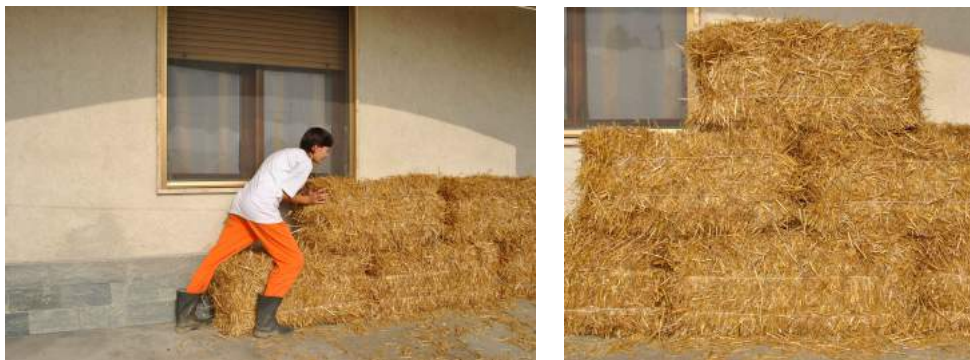
Figura 6.11: Prove di schiacciamento e accostamento della paglia e evidenziazione degli spazi tra le varie balle di paglia (foto A.R. Bertorello, 26.10.13)

Le prove realizzate sono state utili per comprendere il comportamento reale delle balle di paglia. Infatti, si è potuto capire che è presente un attrito tra le diverse fibre delle balle sovrapposte una volta collocate nella loro corretta posizione. Questo non comporta, quindi, un'ulteriore legatura tra le balle per assicurare la stabilità. L'accostamento avviene facilmente attraverso una spinta laterale e data la "morbidezza" della paglia è possibile schiacciarla attraverso questa operazione. Tra le varie balle di paglia si vengono a creare delle fessure che, in fase di realizzazione, dovranno essere colmate con paglia sfusa per limitare una differenza di isolamento e un possibile ponte termico in quella zona.

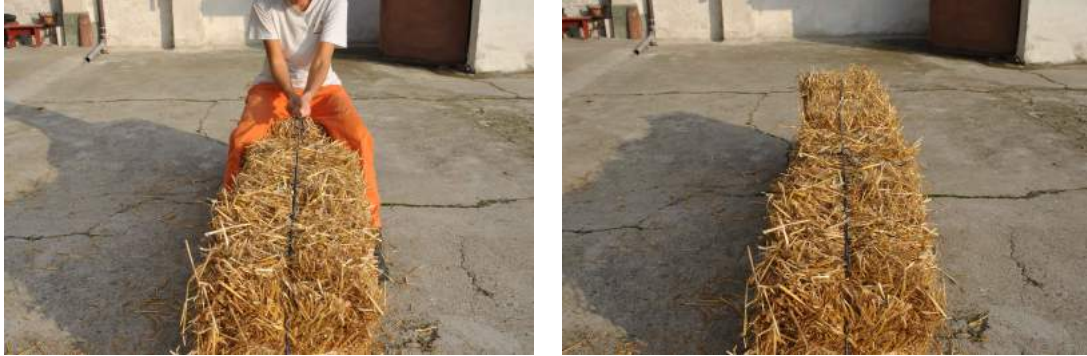
Figura 6.12: Tiraggio della corda per compattare le balle e due balle legate superiormente (foto A.R. Bertorello, 29.10.13)

a terra la corda, su cui sono state adagiate le due balle di paglia collocandole in posizione centrale rispetto alla corda. Per compattare orizzontalmente le balle è stato effettuato un tiraggio attraverso la corda e la successiva legatura superiore.

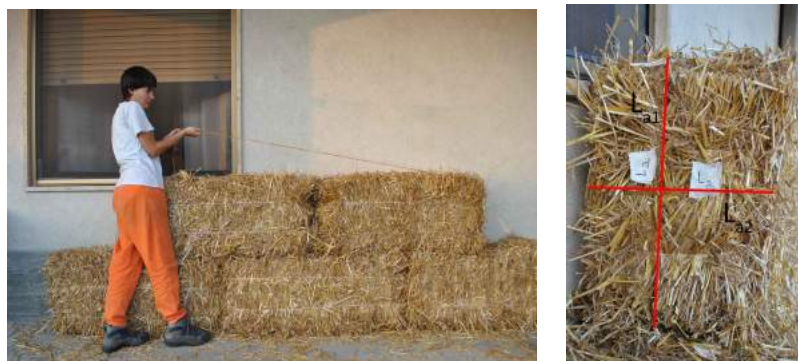
Figura 6.13: Passaggio della corda nella parte superiore e legature della balla: superiore (La1) e laterale (La2) (foto A.R. Bertorello, 29.10.13)

Per questa prova è stato posizionato il primo corso di balle "in foglio" e successivamente è stata collocata sulla parte superiore la corda di origine vegetale che è servita per legare il secondo corso di balle disposto sfalsato rispetto a quello inferiore. Dopo aver fatto passare la corda sulla parte superiore del secondo corso di balle, si è proceduto nella fase di compattazione delle balle attraverso il tiraggio delle balle e la successiva legatura (La1). È stata realizzata una seconda legatura laterale (La2), ruotata di 90 gradi rispetto alla prima, per cercare di compattare ulteriormente le balle effettuando sempre l'operazione di tiraggio della corda. Si è notato che all'estremità della balla è presente una zona centrale che spancia rispetto ai lati. Questo non permette di compattare molto le balle accostate e a legatura effettuata lascia delle lacune che dovranno essere colmate con paglia sfusa.

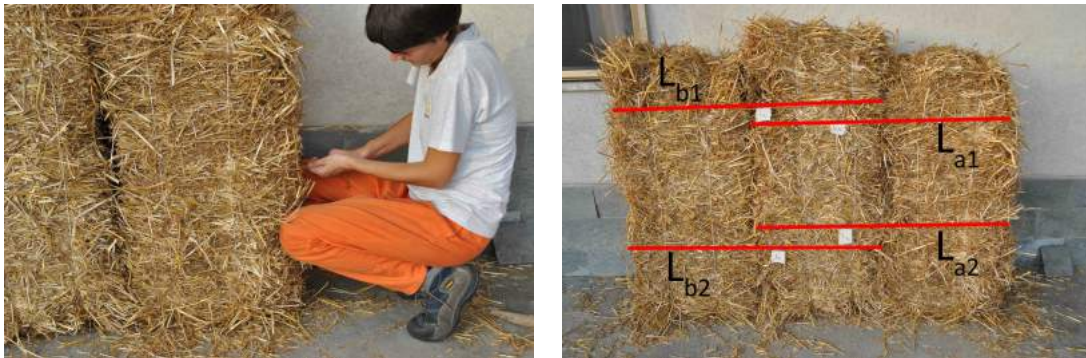
Figura 6.14: Passaggio della corda nella parte superiore e legature della balla: superiore (La1) e laterale (La2) (foto A.R. Bertorello, 29.10.13)

Dopo aver posizionato verticalmente due balle si è visto che non erano perfettamente rettangolari perché la legatura non era stata realizzata correttamente. Si è proceduto alla loro regolarizzazione attraverso lo spostamento della legatura con operazioni di pressione con le ginocchia nella parte centrale della balla e compattazione in verticale e relativo movimento della corda verso la zona centrale della balla. Sono state effettuate due legature: una nella parte superiore (La1) e una nella parte inferiore (La2). Questo ha permesso di rendere solidali le due balle e di accostarle maggiormente. Successivamente, è stata addossata una terza balla e si è proceduto alla relativa legatura. Attraverso un paletto di legno appuntito, si è fatta passare la corda nella fessura verticale centrale delle prime due balle legate sia nella parte superiore (Lb1) sia in quella inferiore (Lb2). In questo modo, è stato possibile legare tre balle e verificare che è possibile diminuire lo spazio tra le balle dopo il tiraggio e relativa legatura. Restano, comunque, delle lacune che dovranno essere colmate con paglia sfusa.

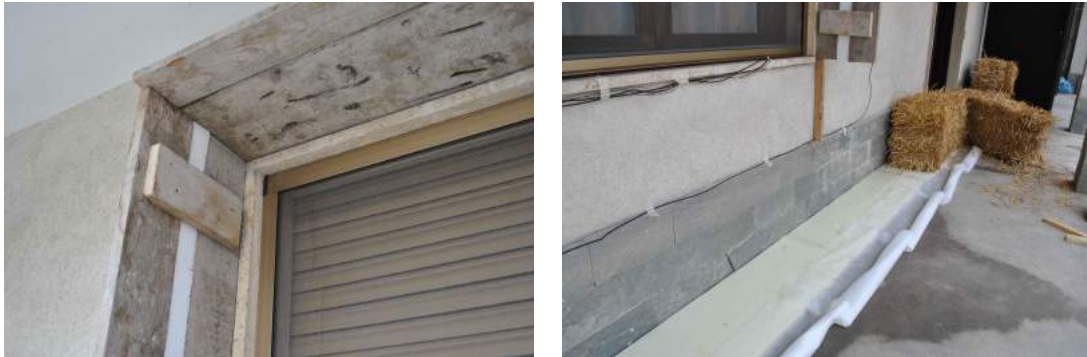
Figura 6.15: Particolare telaio finestra e pannelli isolanti prima della collocazione delle balle di paglia (A.R. Bertorello, 28.12.13)

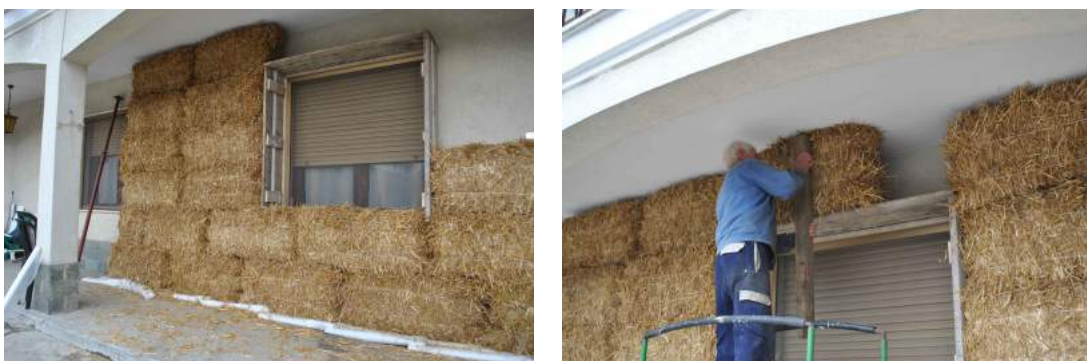
Figura 6.16: Fasi di costruzione dell'isolamento in paglia (A.R. Bertorello, 28.12.13)

1. realizzazione telaio in legno da collocare attorno alla finestra per sorreggere le balle al di sopra dell'apertura
2. installazione telaio attorno alla finestra
3. posizionamento lastre di polistirene sulla pavimentazione esterna
4. posizionamento parti di tessuto non tessuto fissate all'isolamento in polistirene
5. posizionamento balle di paglia sull'isolamento in polistirene (se necessario regolarizzazione delle balle di paglia⁴)

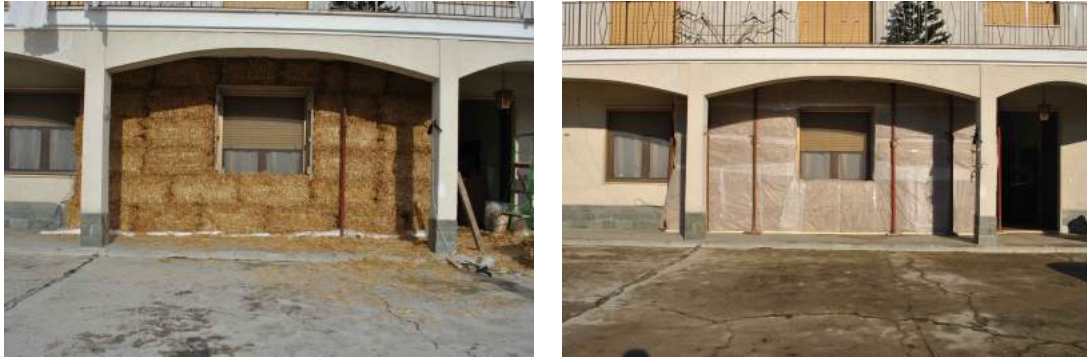
Figura 6.17: Isolamento in paglia prima della collocazione del tessuto non tessuto e intervento di isolamento terminato (A.R. Bertorello, 29.12.13)

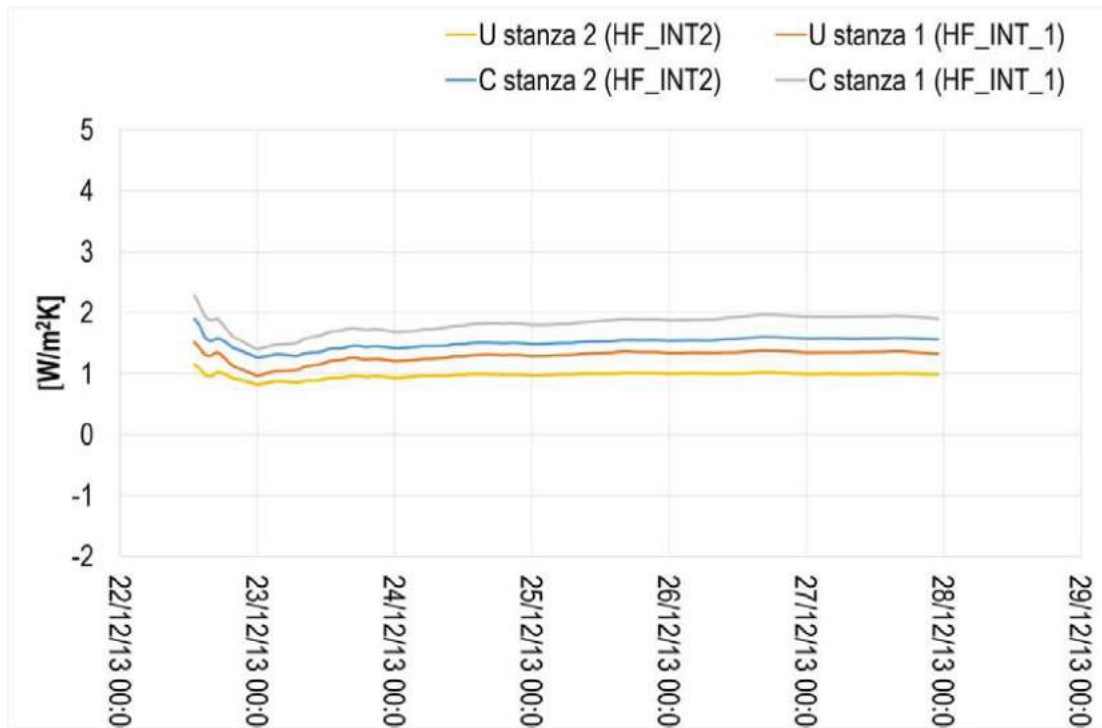
Figura 6.19: Grafico della conduttanza e trasmittanza nelle due camere prima dell'isolamento in paglia

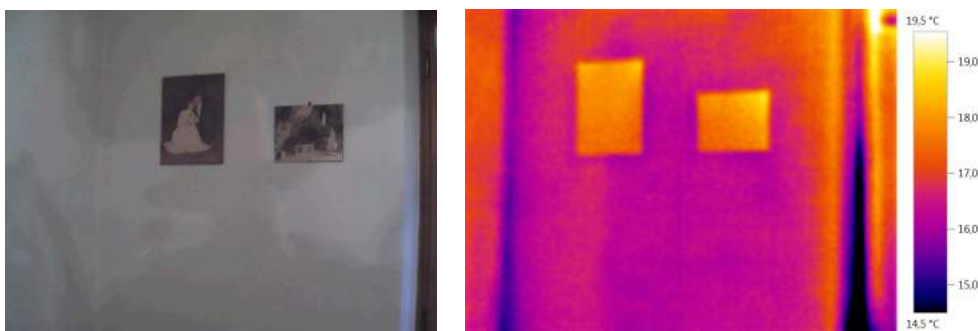
Figura 6.21: Termografia della stanza 2 prima dell'isolamento in paglia (DENERG, 19 dicembre 2013)

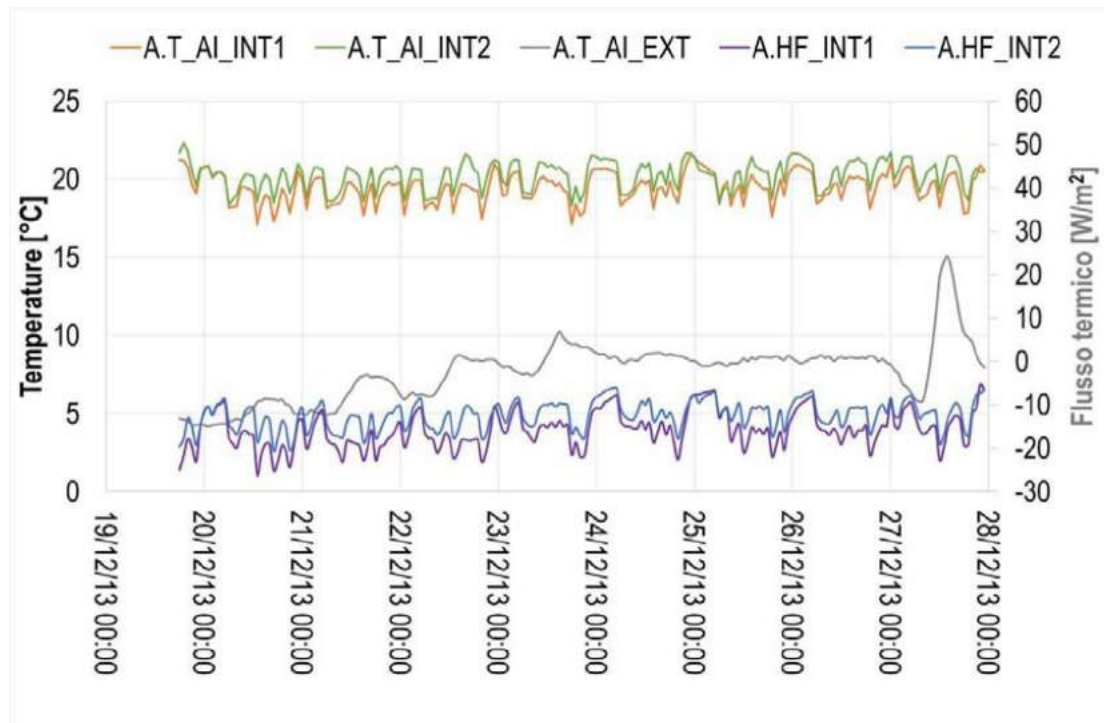
Figura 6.22: Temperatura esterna, temperature interne e flussi di calore registrati nei due ambienti prima dell'isolamento

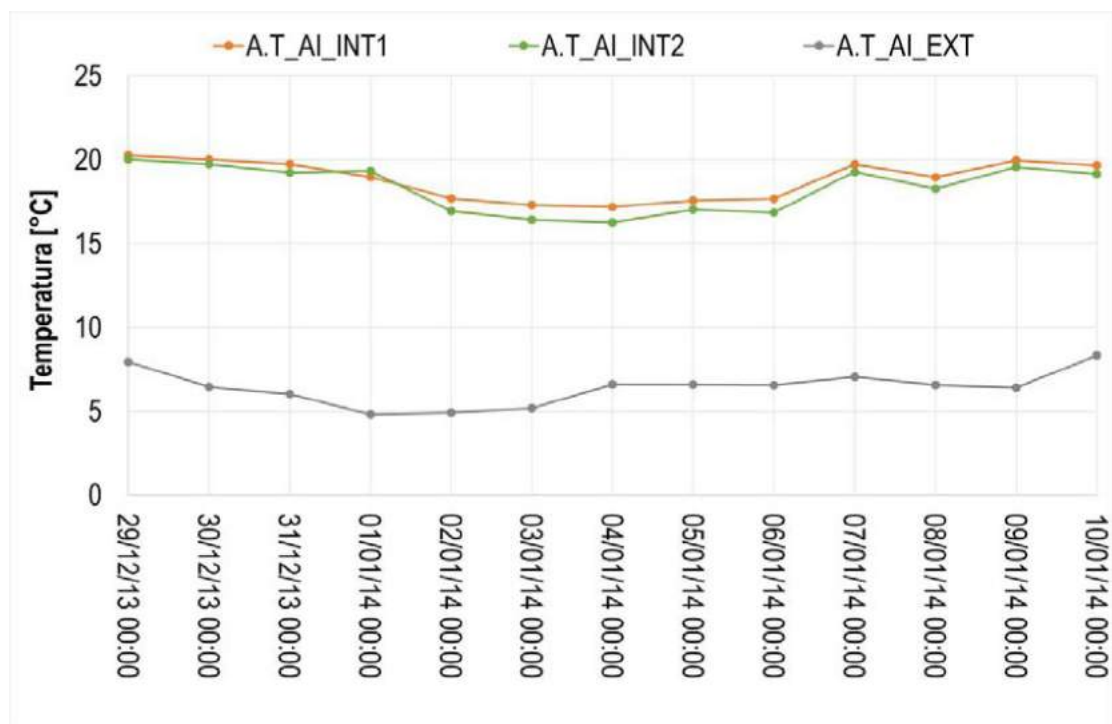
Figura 6.23: Condizioni al contorno dopo intervento di isolamento termico

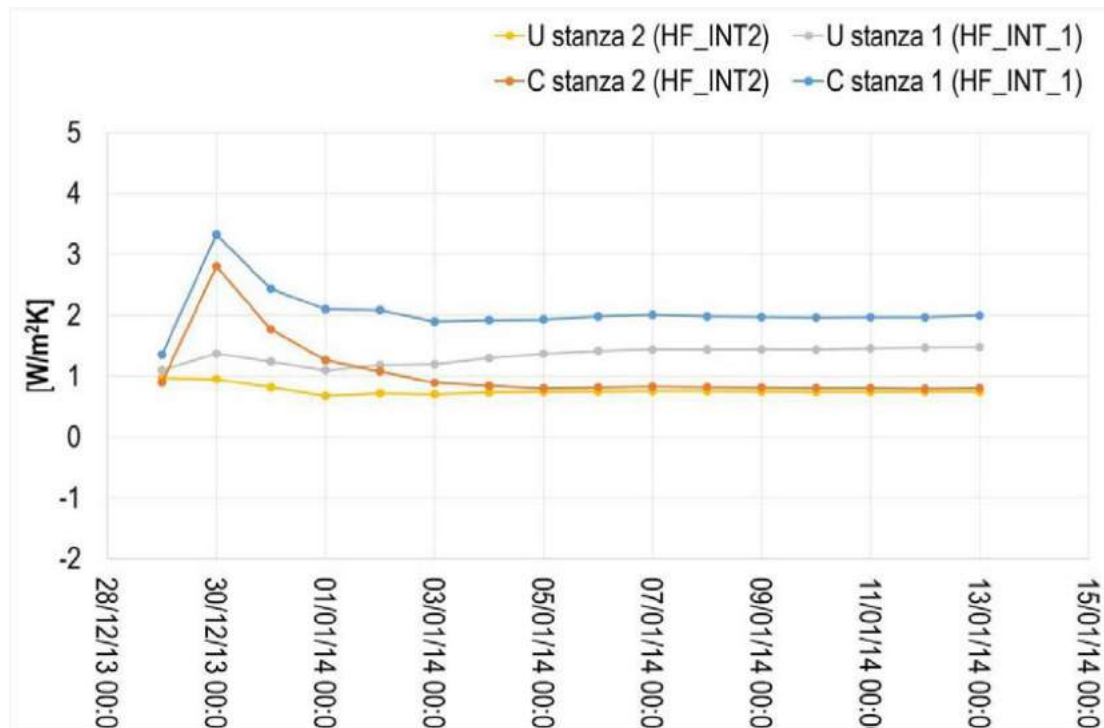
Figura 6.24: Trasmittanza e conduttanza dopo isolamento

La trasmittanza termica media della stanza 2 è diminuita dopo la collocazione dell'isolante da $1,44 \text{ W/m}^2 \text{ K}$ a $0,72 \text{ W/m}^2 \text{ K}$. La diminuzione è significativa (riduzioni delle dispersioni del 50%) anche se non sono stati eliminati tutti i ponti termici e non si è riusciti a controllare la perfetta aderenza delle balle di paglia contro la chiusura verticale durante la costruzione. Confrontando i dati rilevati ottenuti con quelli calcolati dal programma Termolog Epix4 precedentemente, si riscontra una differenza tra i risultati. Secondo il programma la trasmittanza simulata della chiusura della stanza 1 sarebbe di $1,38 \text{ W/m}^2 \text{ K}$ mentre quella misurata è di $1,44 \text{ W/m}^2 \text{ K}$. Questi dati sono molto simili come risultato a quelli calcolati nella ricerca TABULA⁷ (Corrado et al., 2011) e confermano che la chiusura verticale è in muratura portante. Per quanto riguarda la stanza 2 (stanza isolata), i risultati ottenuti sono molto diversi: secondo il programma la trasmittanza dovrebbe essere di $0,12 \text{ W/m}^2 \text{ K}$ mentre quella misurata in opera è di $0,89 \text{ W/m}^2 \text{ K}$. Questa differenza può essere dovuta al valore di conducibilità scelto per la paglia ($0,045 \text{ W/mK}$) riscontrato in letteratura (Minke e Mahlke, 2005) e che forse non rappresenta quello reale della paglia oggetto di studio.

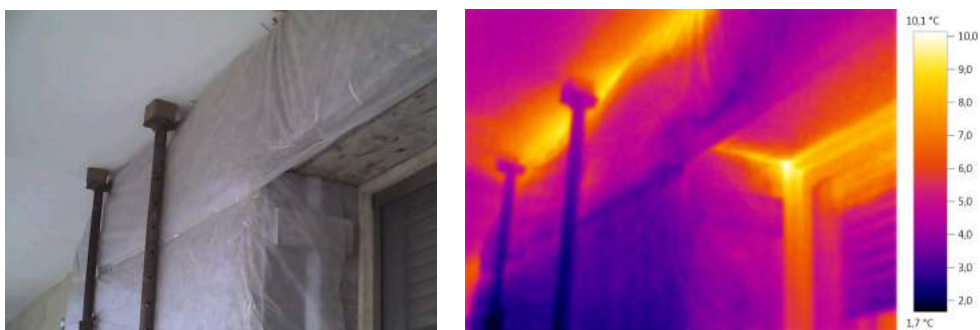
Figura 6.31: esterno stanza 2 (dopo la collocazione dell'isolamento): ponti termici costruttivi in corrispondenza dell'attacco tra chiusura verticale isolata e partizione esterna orizzontale e in prossimità dell'attacco tra isolante e apertura (L. Bianco, 13 gennaio 2014)
