**4.4.3 inserimento delle balle di paglia in una struttura di legno**

## 4.4.3.1 Casa a Laval (Francia)

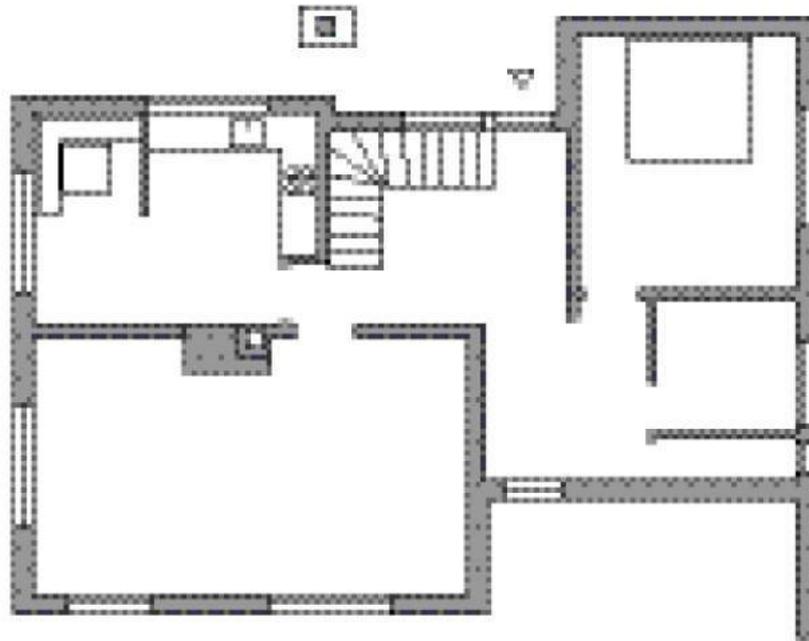
planimetria pianta piano terra edificio esistente (fuori scala)  
fonte\_Georg Betcher

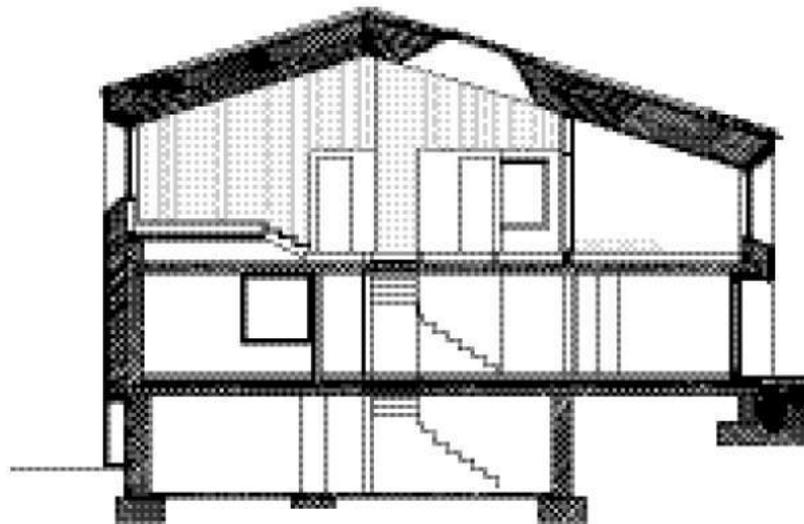
sezione longitudinale edificio dopo intervento di isolamento (fuori scala)  
fonte\_Georg Betcher

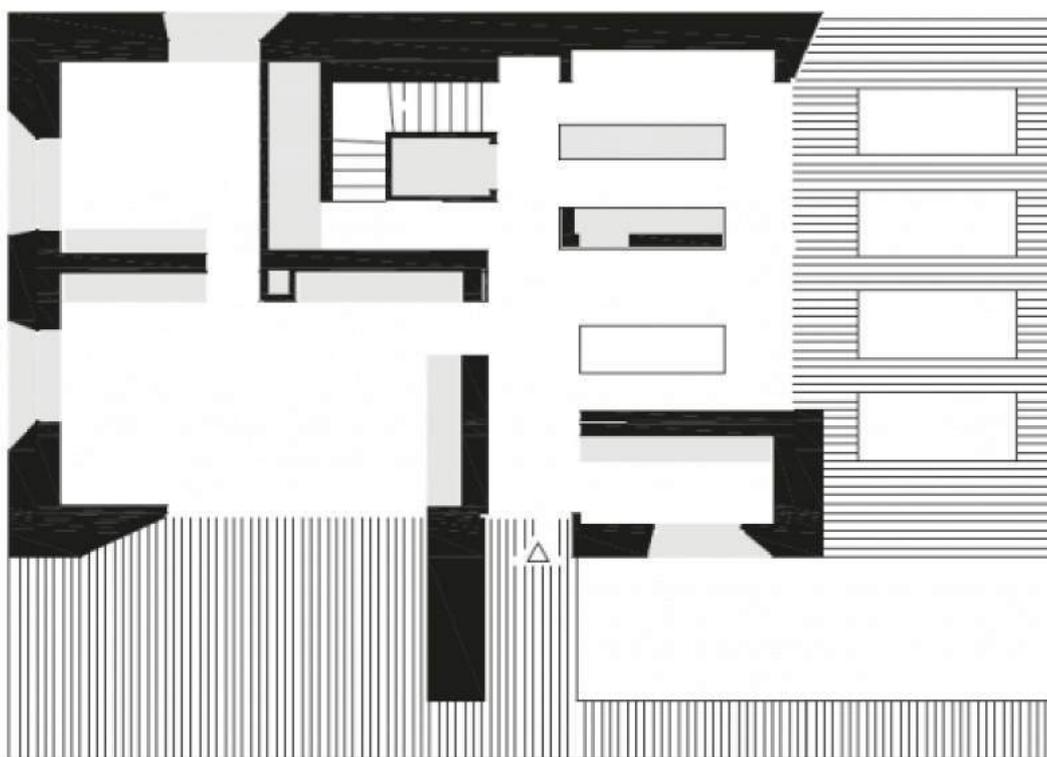
planimetria pianta piano terra dopo intervento di isolamento (fuori scala)  
 fonte\_Georg Betcher

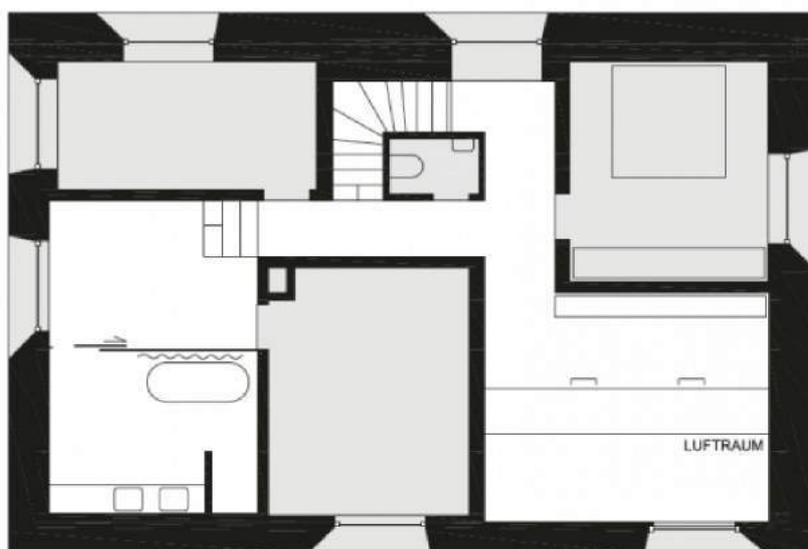
planimetria pianta piano primo dopo intervento di isolamento (fuori scala)  
 fonte\_Georg Betcher

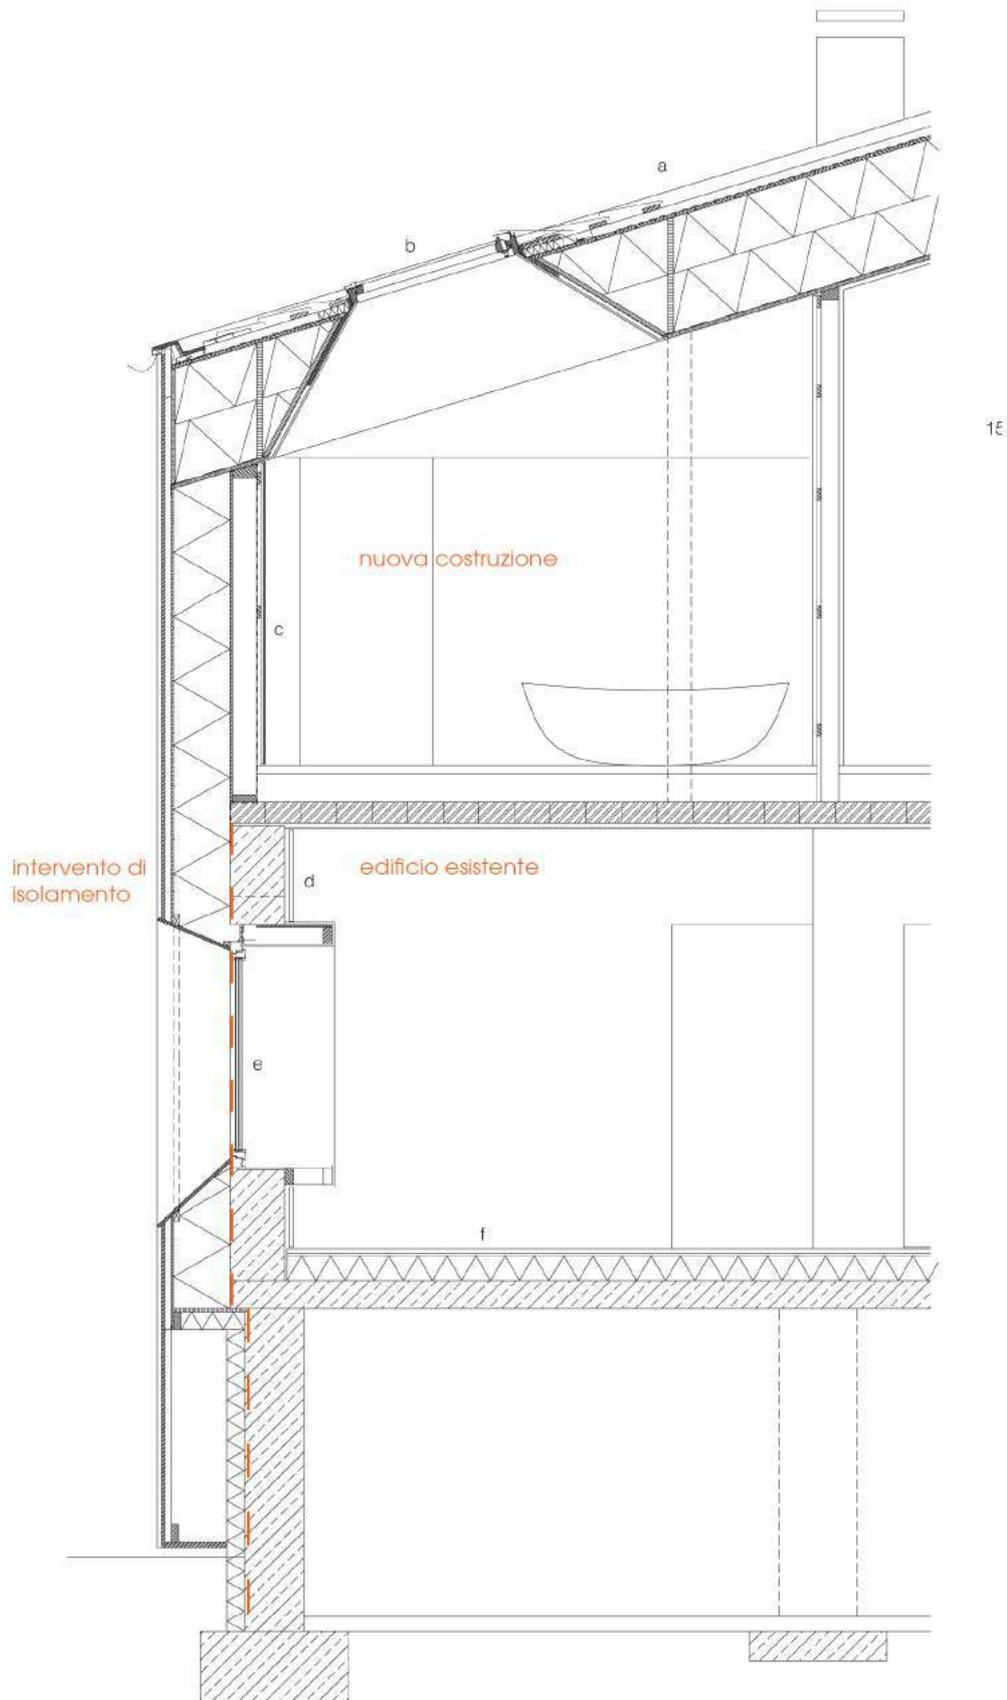
sezione chiusura verticale (fuori scala)  
 fonte\_Detail Green (2012)

Dal disegno della sezione della chiusura verticale si nota che la parte bassa dell'intervento di isolamento non è isolata con paglia, ma è stato collocato un isolante, di cui non si hanno informazioni, sulla chiusura esistente. Si evince che questa parte ha una continuità data dal rivestimento esterno mentre è presente un'intercapedine d'aria tra il rivestimento e l'isolante applicato sulla chiusura esistente.

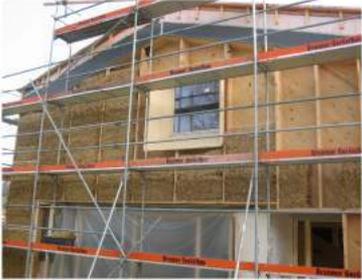
2.1 struttura di supporto e contenimento del sistema isolante - pannello in legno	2.1 n.d.

L'immagine si riferisce al piano primo che è stato costruito diversamente rispetto al piano terra. Il sistema utilizzato non si relaziona con una muratura esistente perchè è di nuova costruzione ma è stato concepito nello stesso modo per quanto riguarda il contenimento della paglia.

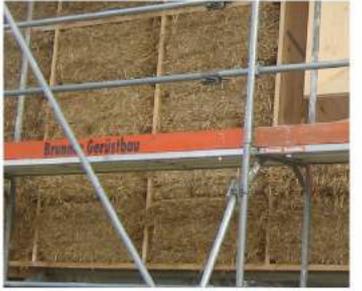
2.2 sostegno pannello - profilato a L	2.2 n.d.	
2.3 ancoraggio pannello alla chiusura esistente - tasselli	2.3 n.d.	
<b>3_sistema isolante</b>		
3.1 isolante - balla di paglia	3.1 spessore balla di 38 cm con fibre parallele al filo della costruzione esistente

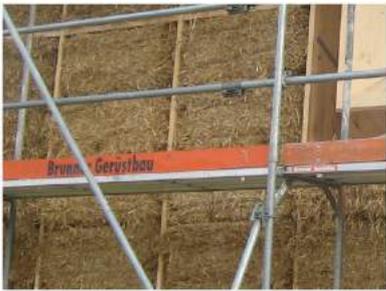
4_sistema di ancoraggio del sistema isolante		
<p>4.1 ancoraggio del sistema di isolante - nessun ancoraggio</p>	<p>4.1 attrito tra le balle di paglia e il pannello di contenimento di legno</p>

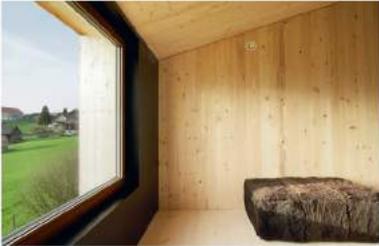
analisi chiusura superiore		
elenco dei sistemi	caratteristiche	immagine
<b>1_sistema di finitura interna</b>		
1.1 finitura interna - rivestimenti in pannelli di abete bianco	1.1 spessore 2.7 cm

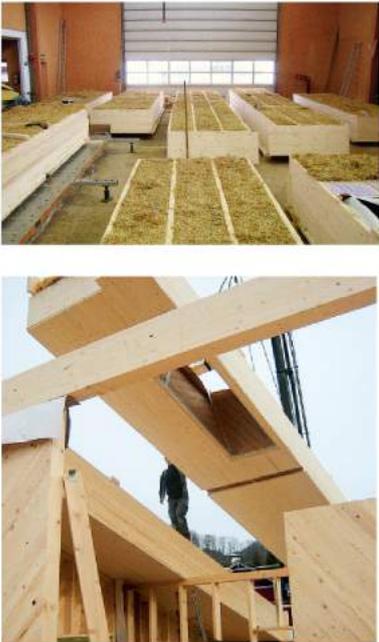
<b>4_sistema di supporto del sistema isolante</b>		
4.1 supporto del sistema isolante - telaio in legno	4.1 dimensione telaio 4 x 75 x 4 cm

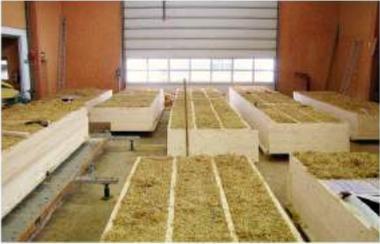
5_sistema isolante		
5.1 isolante - balla di paglia	5.1 spessore balla di paglia 75 cm

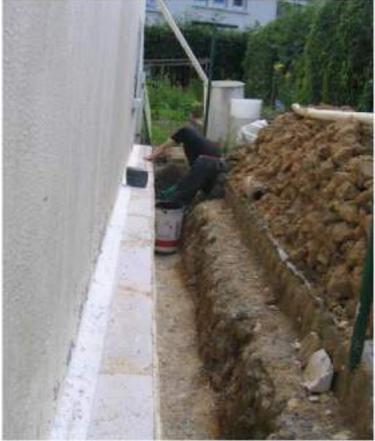
elenco dei sistemi	caratteristiche	immagine
<b>1_sistema di basamento di appoggio del sistema isolante</b>		
1.1 basamento - basamento in calcestruzzo alleggerito	1.1 altezza basamento 15 cm collocato sulla fondazione esistente dell'edificio

<b>2_sistema di isolamento del basamento di appoggio del sistema isolante</b>		
2.1 isolante - polistirene	2.1 spessore isolante 10 cm

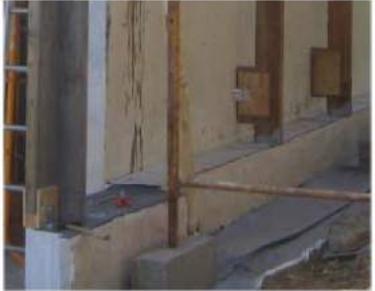
<b>3_sistema di isolamento tra basamento e il sistema di isolamento</b>		
3.1 isolante - guaina impermeabile	3.1. guaina disposta sul basamento

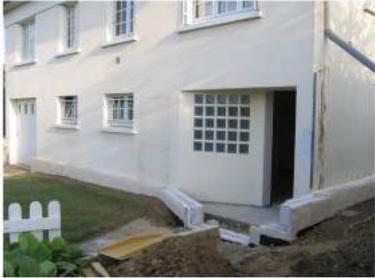
analisi chiusura verticale		
elenco dei sistemi	caratteristiche	immagine
<b>1_sistema di chiusura esistente</b>		
<p>1.1 chiusura verticale</p> <ul style="list-style-type: none"> <li>- intonaco interno</li> <li>- mattone forato</li> <li>- intercapedine d'aria</li> <li>- isolante in polistirene</li> <li>- muratura in mattoni</li> <li>- intonaco esterno</li> </ul>	<p>1.1 spessore totale 30 cm circa</p>

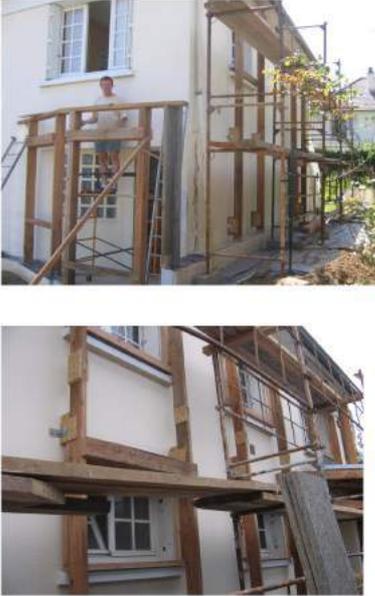
<b>2_sistema di supporto e contenimento del sistema isolante</b>		
<p>2.1 struttura di supporto e contenimento del sistema isolante</p> <ul style="list-style-type: none"> <li>- telaio in legno</li> </ul> <p>2.2 elementi di sostegno del telaio</p> <ul style="list-style-type: none"> <li>- profilati ad L</li> </ul> <p>2.3 elementi di ancoraggio del sostegno del telaio</p> <ul style="list-style-type: none"> <li>- tasselli</li> </ul>	<p>2.1 dimensioni telaio 50 x 150 cm</p> <p>2.2 n.d.</p> <p>2.3 n.d.</p>

<b>3_sistema isolante</b>		
<p>3.1 isolante</p> <ul style="list-style-type: none"> <li>- balla di paglia</li> </ul>	<p>3.1 spessore balla 35 cm con fibre parallele al filo della costruzione esistente</p>

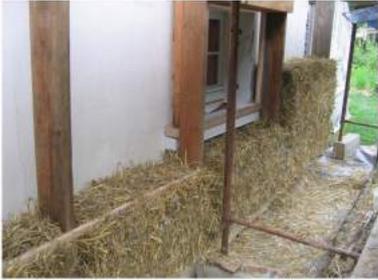
4_sistema di ancoraggio del sistema isolante		
4.1 ancoraggio del sistema isolante - nessun ancoraggio	4.1 attrito tra balla di paglia e struttura in legno

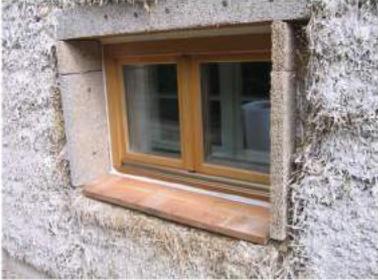
5_sistema di supporto del rivestimento esterno		
5.1 supporto del rivestimento esterno - nessun supporto	5.1 intonaco posato direttamente sulla paglia

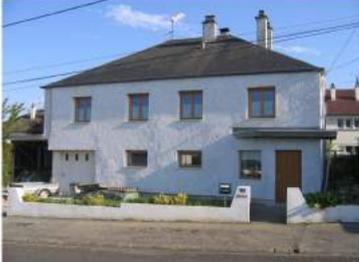
6_sistema di rivestimento esterno		
6.1 sistema di finitura - intonaco di calce	6.1 spessore 3 cm circa

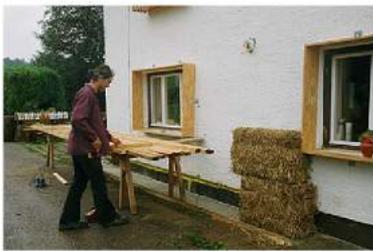
analisi basamento di appoggio cappotto in paglia		
elenco dei sistemi	caratteristiche	immagine
<b>1_sistema di basamento di appoggio del sistema isolante</b>		
1.1 basamento - basamento in calcestruzzo	1.1 n.d.

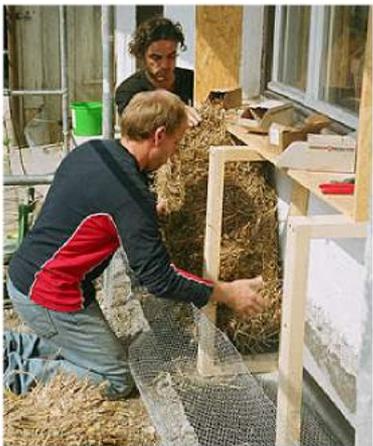
<b>2_sistema di isolamento basamento di appoggio del sistema isolante</b>		
2.1 isolante - nessun isolamento	2.1 n.d.	
<b>3_sistema di isolamento tra basamento e il sistema di isolamento</b>		
3.1 isolante - carta catramata	3.1. foglio di carta catramata disposto sulla fondazione di calcestruzzo

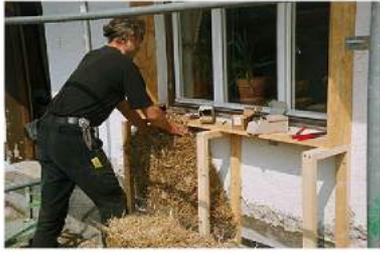
<b>2_sistema di supporto e contenimento del sistema isolante</b>		
2.1 struttura di supporto e contenimento del sistema isolante - struttura in legno	2.1 listelli 6 x 6 cm

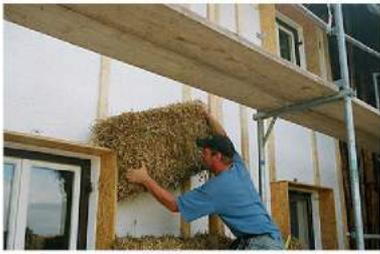
2.2 elemento di ancoraggio della struttura in legno - viti	2.2 n.d.	
<b>3_sistema isolante</b>		
3.1 tipologia di isolante - balla di paglia	3.1 spessore balla 35 cm con fibre parallele al filo della costruzione esistente

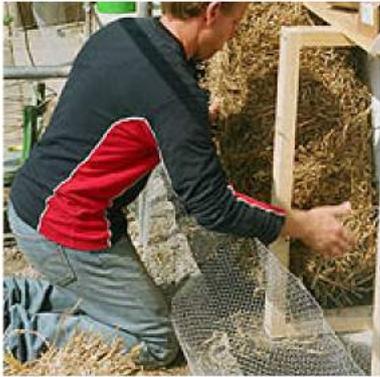
<b>4_sistema di ancoraggio del sistema isolante</b>		
4.1 ancoraggio del sistema isolante - nessuna informazione	4.1 n.d.	
<b>5_sistema di supporto del rivestimento esterno</b>		
5.1 supporto del rivestimento esterno - rete porta intonaco	5.1 rete metallica

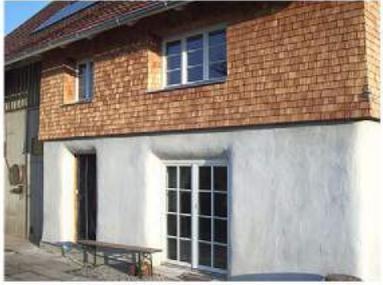
7_sistema di rivestimento esterno		
7.1 sistema di finitura per piano terra - intonaco di calce  7.2 sistema di finitura per piano primo - scandole in legno	7.1 spessore 5 cm circa  7.2 n.d.

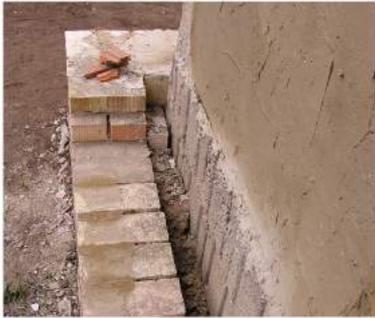
1.1 basamento - muratura in mattoni pieni (due teste)	1.1 altezza totale dal terreno 40 cm circa

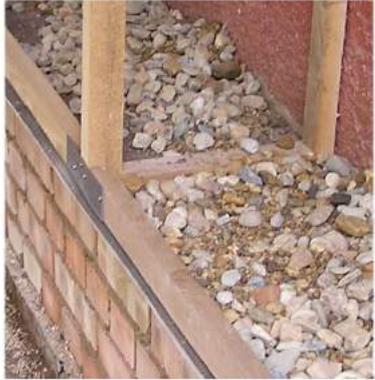
4.1 sistema di drenaggio tra il basamento e il sistema isolante - ghiaia	4.1 n.d.

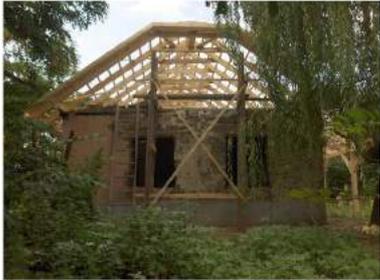
analisi chiusura verticale		
elenco dei sistemi	caratteristiche	immagine
<b>1_sistema di chiusura esistente</b>		
<p>1.1 chiusura verticale</p> <ul style="list-style-type: none"> <li>- intonaco interno</li> <li>- muratura in mattoni</li> <li>- intonaco esterno</li> </ul>	<p>1.1 spessore totale 50 cm</p>

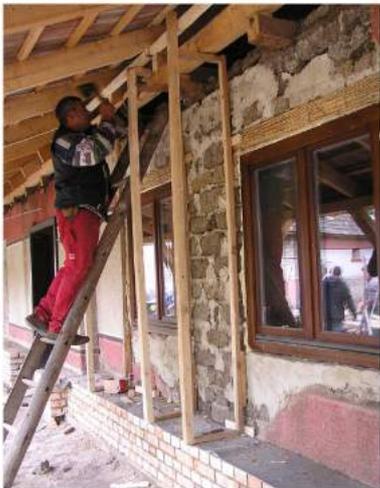
<b>2_sistema di supporto e contenimento del sistema isolante</b>		
<p>2.1 struttura di supporto e contenimento del sistema isolante</p> <ul style="list-style-type: none"> <li>- struttura in legno</li> </ul> <p>2.2 elemento di ancoraggio della struttura in legno</p> <ul style="list-style-type: none"> <li>- viti</li> </ul>	<p>2.1 dimensione listelli 5 x 5 cm. Distanza della struttura in legno da un'altra struttura in legno: 1 m</p> <p>2.2 n.d.</p>

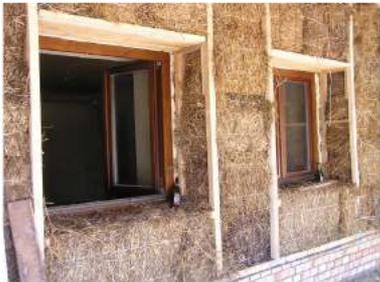
<b>3_sistema isolante</b>		
<p>3.1 isolante</p> <ul style="list-style-type: none"> <li>- balla di paglia</li> </ul>	<p>3.1 spessore balla 35 cm con fibre parallele al filo della costruzione esistente</p>

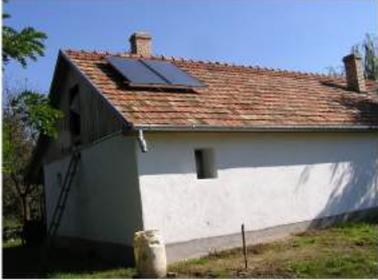
5_sistema di rivestimento esterno		
5.1 sistema di finitura - intonaco di calce	5.1 spessore 3 cm

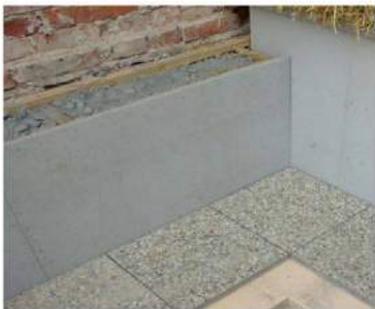
elenco dei sistemi	caratteristiche	immagini
<b>1_ sistema di basamento di appoggio del sistema isolante</b>		
1.1 basamento - struttura lignea	1.1 n.d.

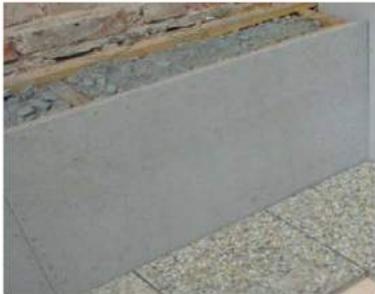
<b>2_ sistema di contenimento del sistema isolante</b>		
2.1 contenimento sistema isolante - lastra di cartongesso	2.1 lastra di cartongesso resistente ad elevata umidità

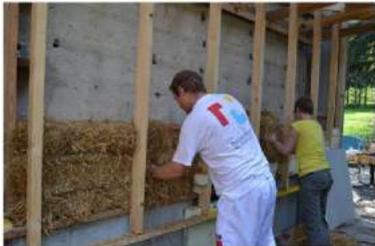
<b>4_ sistema di isolamento tra basamento e il sistema di isolamento</b>		
4.1 isolante - n.d.	4.1 n.d.	
<b>5_ sistema di fissaggio del sistema isolante con il basamento</b>		
5.1 fissaggio del sistema isolante con il basamento - nessun fissaggio - in semplice appoggio	5.1 n.d.

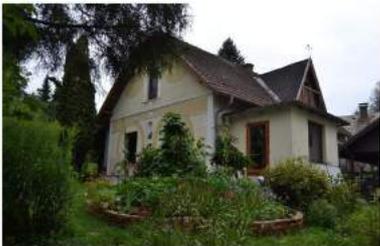
analisi chiusura verticale		
elenco dei sistemi	caratteristiche	immagine
<b>1_sistema di chiusura esistente</b>		
1.1 chiusura verticale - intonaco interno - muratura in mattoni - intonaco esterno	1.1 spessore totale 50 cm

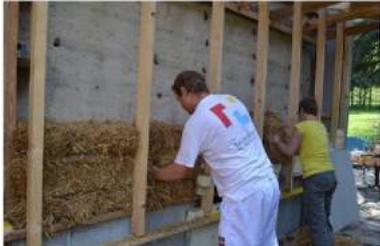
2.1 struttura di supporto e contenimento del sistema isolante - struttura in legno	2.1 n.d.

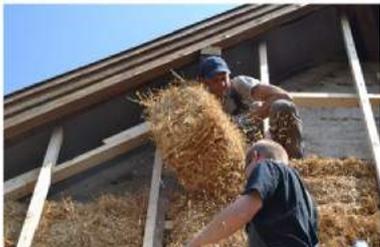
3.1 isolante - balla di paglia	3.1 spessore balla 35 cm con fibre parallele al filo della costruzione esistente

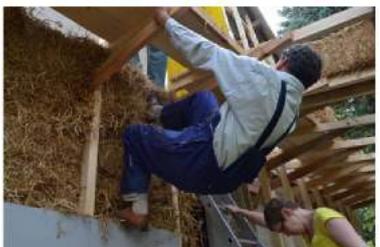
4.1 ancoraggio del sistema isolante - nessun ancoraggio	4.1 attrito e incastro tra balla di paglia e struttura in legno

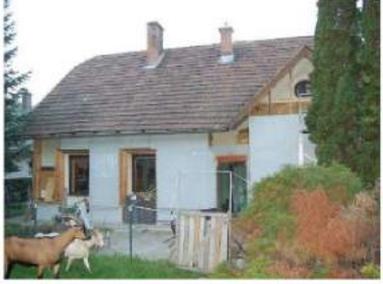
5.1 supporto del rivestimento esterno - lastra di cartongesso	5.1 lastra di cartongesso resistente ad elevata umidità

5_sistema di rivestimento esterno		
5.1 sistema di finitura - intonaco	5.1 n.d.

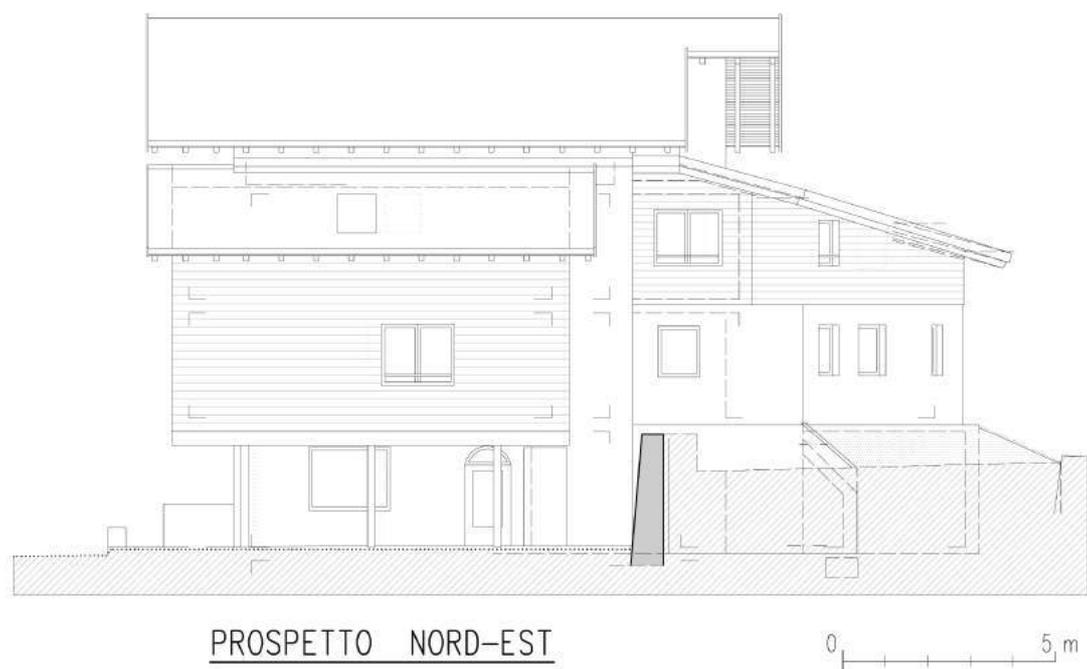
prospetto nord est(fuori scala)  
 fonte\_arch. Margareta Schwarz

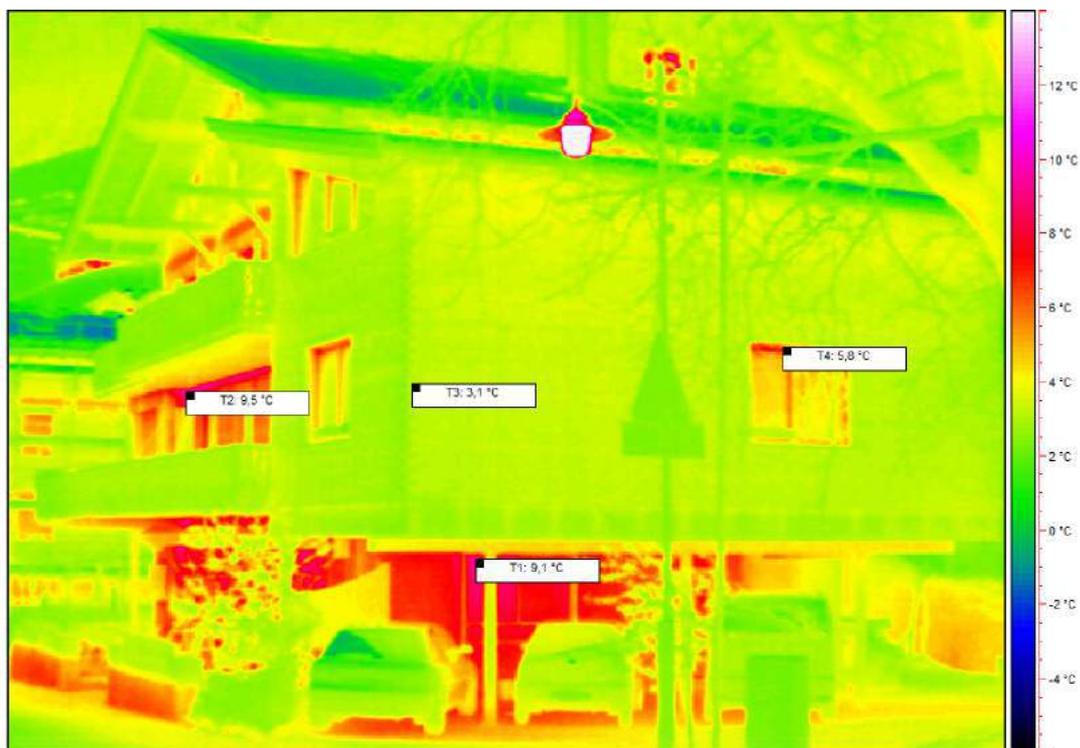
Thermogramm Nr.: AA022000 IRB  
 Temperaturen: 0,0 °C außen  
 Umgebungsbedingung: nachts, klarer Himmel, windstill  
 IR-Kamera: Thermografiekamera, Serien-Nr.: 00000  
 Aufnahmedatum: 20.2.2011 7:02:55  
 Messtemperatur: T1: 9,1 °C +/- 0,2 K  
 T2: 9,5 °C +/- 0,6 K  
 T3: 3,1 °C +/- 0,1 K  
 T4: 5,8 °C +/- 0,8 K

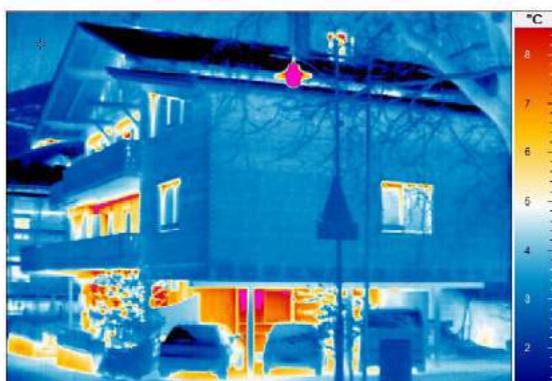
termografia edificio in fase di realizzazione dell'isolamento in paglia  
 fonte\_arch. Margareta Schwarz

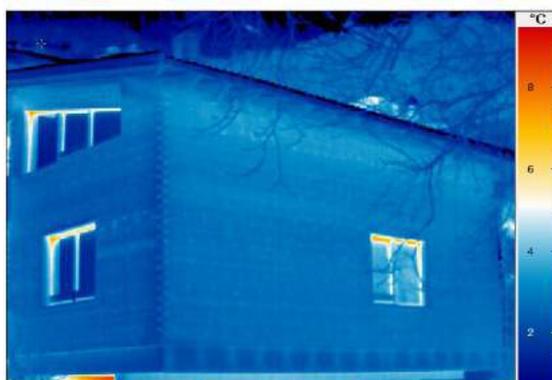
termografia nuovo edificio realizzato in paglia  
 fonte\_arch. Margareta Schwarz

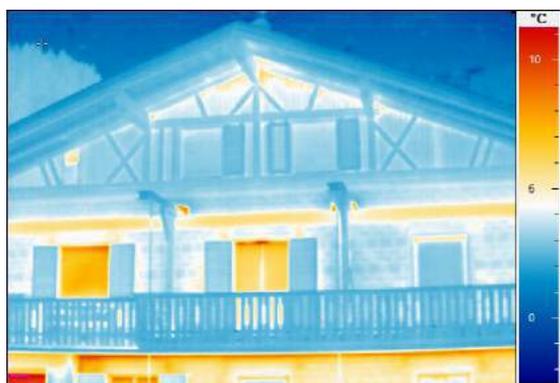
termografia effettuata durante i lavori di isolamento della parte superiore del prospetto principale: piano secondo isolato esternamente con paglia (presenza ponte termico nella parte superiore).

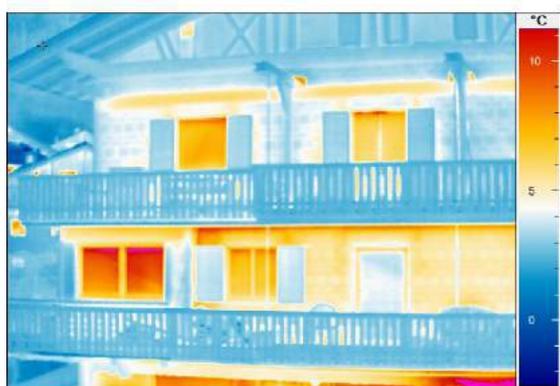
termografia effettuata durante i lavori di isolamento della parte superiore del prospetto principale: piano primo non ancora isolato esternamente con paglia.

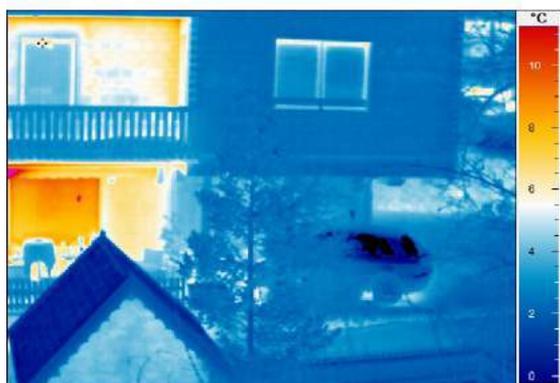
termografia effettuata durante i lavori di isolamento del prospetto principale: piano primo non ancora isolato esternamente con paglia e nuovo edificio realizzato con paglia.

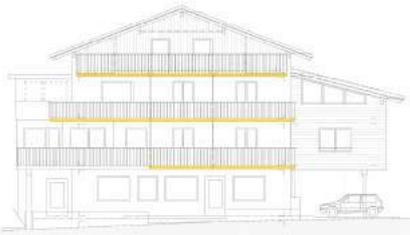
elenco dei sistemi	caratteristiche	immagine
<b>1_sistema di basamento di appoggio del sistema isolante</b>		
1.1 basamento - partizione esterna orizzontale (balcone)	1.1 spessore balcone 15 cm

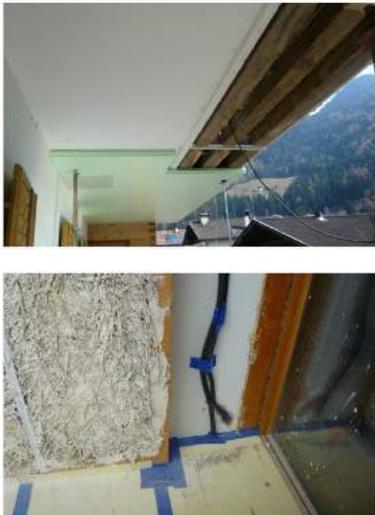
<b>2_sistema di isolamento tra basamento e il sistema di isolamento</b>		
2.1 isolante - polistirene	2.1 lastra in polistirene

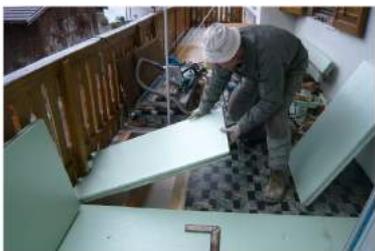
<b>3_sistema di fissaggio del sistema isolante con il basamento</b>		
3.1 fissaggio del sistema isolante con il basamento - nessun fissaggio - in semplice appoggio	3.1 semplice appoggio

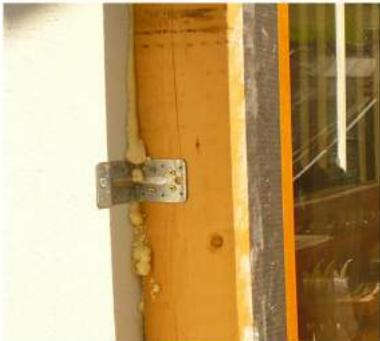
analisi chiusura verticale piano primo		
elenco dei sistemi	caratteristiche	immagini
<b>1a_sistema di chiusura esistente</b>		
1a.1 chiusura verticale - intonaco interno - muratura in mattoni - intonaco esterno	1a.1 spessore totale 40 cm	
<b>2a_sistema di supporto e contenimento del sistema isolante</b>		
2a.1 struttura di supporto e contenimento del sistema isolante - telaio in legno	2a.1 dimensioni telaio 18 x 8 cm

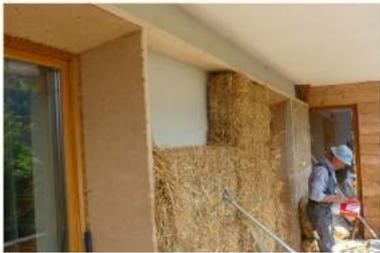
2a.2 elemento di supporto del supporto e contenimento del sistema isolante - profilati a L	2a.2 n.d.	
2a.3 elemento di ancoraggio del telaio in legno - tasselli	2a.3 n.d.	
<b>3a_sistema isolante</b>		
3a.1 isolante - balla di paglia	3a.1 spessore balla 18 cm con fibre parallele al filo della costruzione esistente

taglio balla a 18 cm

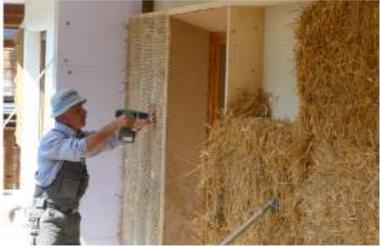
<b>5a_sistema di supporto del rivestimento esterno</b>		
5a.1 supporto del rivestimento esterno - rete porta intonaco	5a.1 rete porta intonaco in fibra di vetro

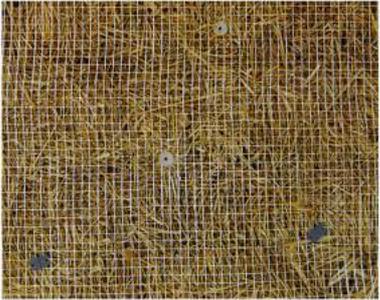
6a_sistema di ancoraggio del supporto del rivestimento esterno		
6a.1 ancoraggio del supporto del rivestimento esterno - tasselli per isolamento	6a.1 tasselli in plastica di forma rettangolare

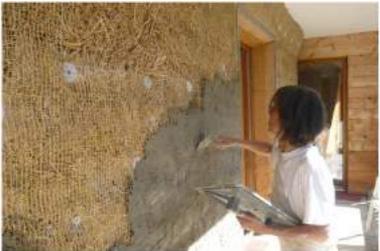
7a_sistema di rivestimento esterno		
7a.1 sistema di finitura - intonaco di calce	7a.1 spessore 2 cm

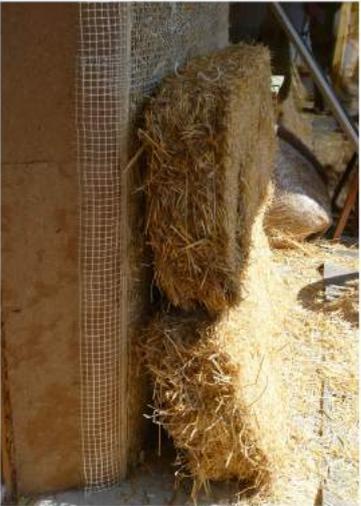
2b.2 elemento di supporto del supporto e contenimento del sistema isolante - profilati a L	2b.2 n.d.	
2b.3 elemento di ancoraggio del telaio in legno - fasselli	2b.3 n.d.	
<b>3b_sistema isolante</b>		
3b.1 isolante - balla di paglia	3b.1 spessore balla 18 cm con fibre parallele al filo della costruzione esistente

taglio balla a 18 cm

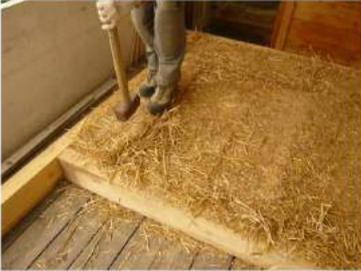
<b>4b_sistema di ancoraggio del sistema isolante</b>		
4b.1 ancoraggio del sistema isolante - nessun ancoraggio	4b.1 attrito tra le balle di paglia

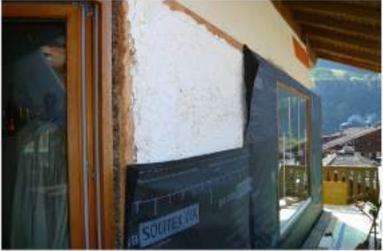
5b_sistema di rivestimento del sistema isolante		
5b.1 rivestimento del sistema isolante - intonaco di calce idrata	5b.1 spessore intonaco 2 cm

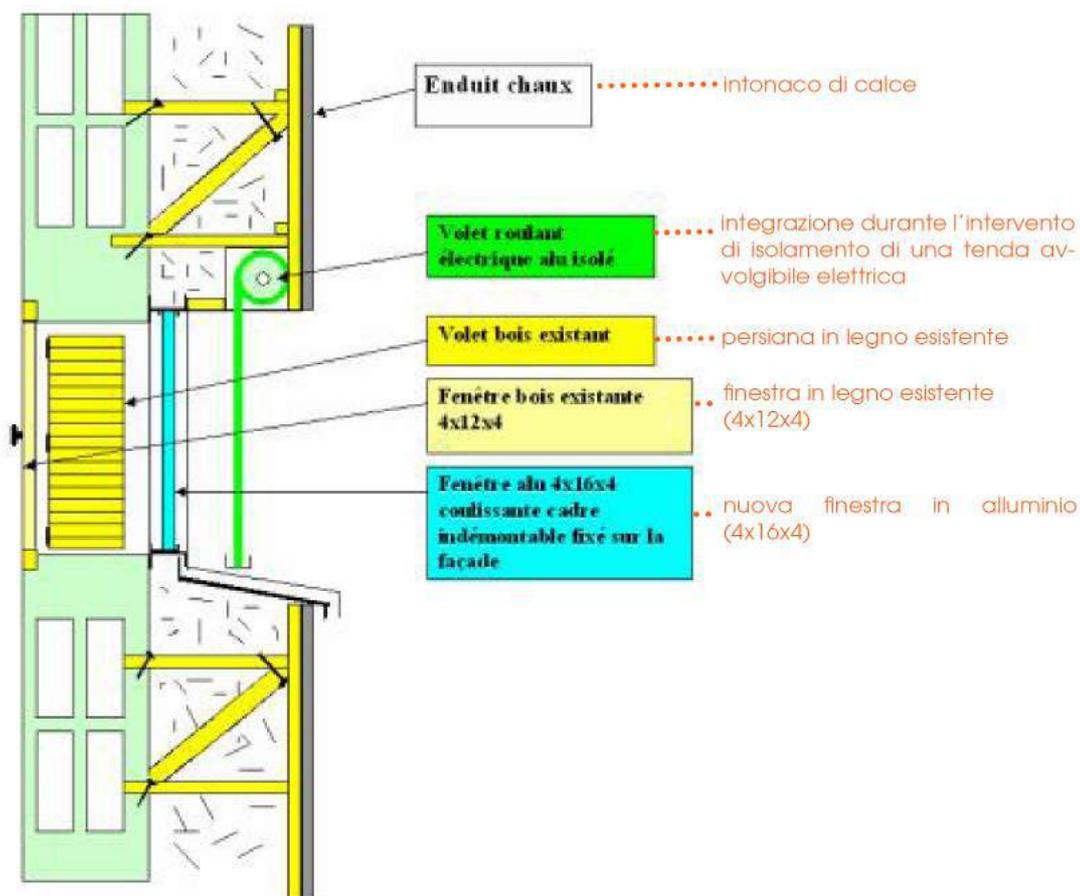
sezione verticale in corrispondenza di un'apertura (fuori scala)  
 fonte\_ <http://emmanuel30.skyrock.com/1.html>

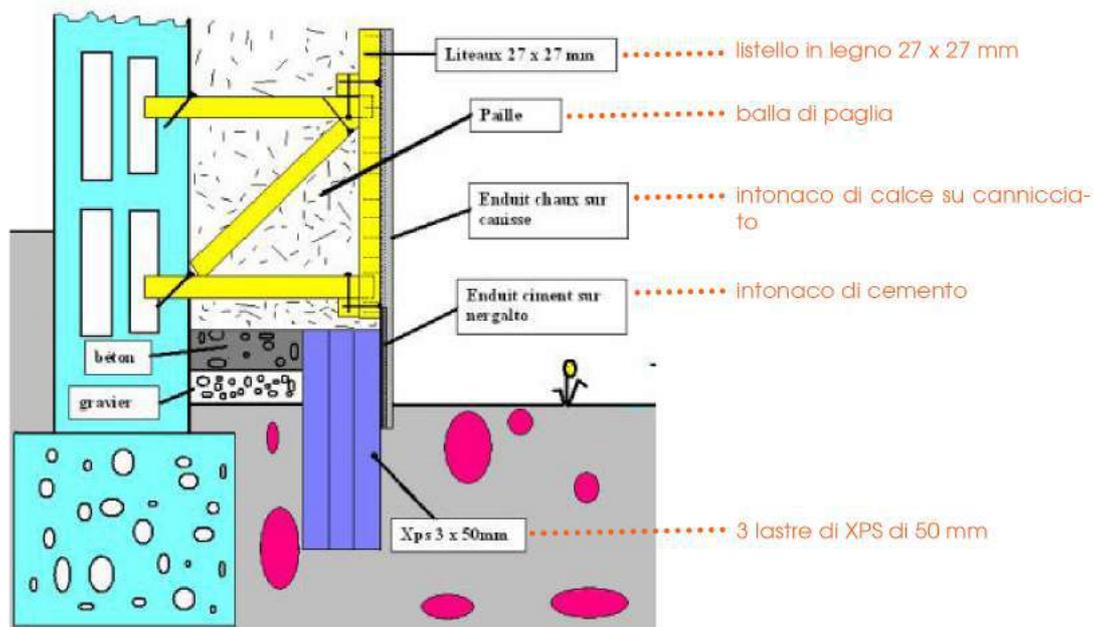
sezione verticale in corrispondenza dell'attacco a terra (fuori scala)  
 fonte\_ <http://emmanuel30.skyrock.com/1.html>

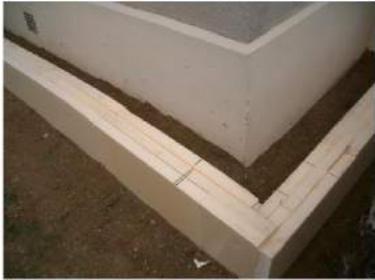
2.1 sistema di isolamento - lastra di polistirene estruso (XPS)	2.1 lastre di polistirene estruso da 50mm di lunghezza 60 cm, accoppiate ed inserite per 40 cm nel terreno. Riempimento dell'intercapedine tra chiusura e polistirene con sabbia e cemento.

resistenza isolamento a carichi e presenza di umidità di risalita

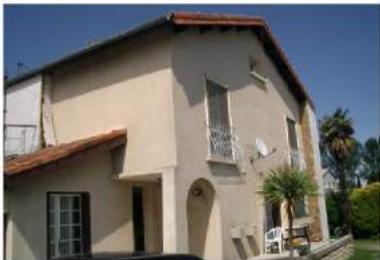
analisi chiusura verticale		
elenco dei sistemi	caratteristiche	immagine
<b>1_sistema di chiusura esistente</b>		
1.1 chiusura verticale - intonaco interno - muratura in blocchi di cemento alleggerito - intonaco esterno	1.1 spessore totale 35 cm

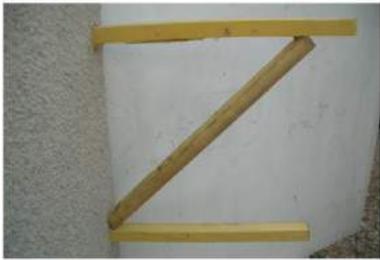
2.1 struttura di supporto e contenimento del sistema isolante - listelli in legno	2.1 dimensioni listello 2.7 x 2.7 x 50 cm

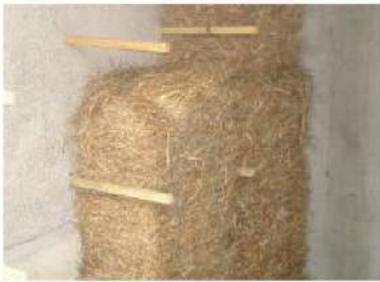
2.3 elemento di ancoraggio dei listelli con chiusura esistente - tasselli	2.3 tassello M6	
<b>3_sistema isolante</b>		
3.1 isolante - balla di paglia	3.1 spessore balla 35 cm con fibre parallele al filo della costruzione esistente

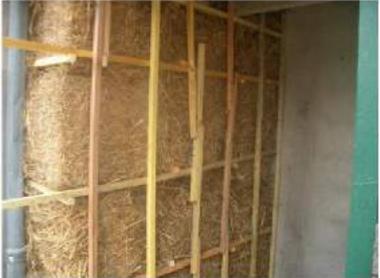
5_sistema di supporto del supporto del rivestimento esterno		
<p>5.1 supporto del supporto del rivestimento esterno - listelli verticali</p> <p>5.2 fissaggio listelli orizzontali e supporto del rivestimento esterno - viti</p>	<p>5.1 dimensione 2.7 x 2.7 cm</p> <p>5.2 n.d.</p>

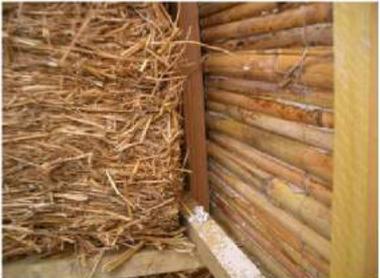
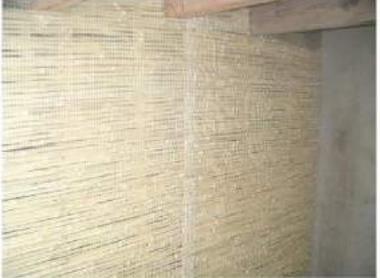
6_sistema di supporto del rivestimento esterno		
<p>6.1a supporto del rivestimento esterno - stuoia porta intonaco</p> <p>6.2b supporto del rivestimento esterno - rete porta intonaco</p>	<p>6.1 stuoia incannicciata</p> <p>6.2 fibra di vetro</p> <p>

presenza 2 reti porta intonaco</p>

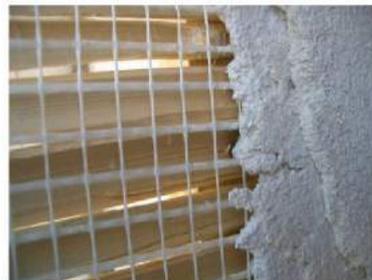
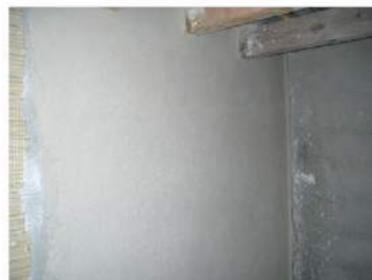
8.1 una parte di calce idraulica e 3 parti di sabbia

aderenza intonaco su  
2 reti porta intonaco

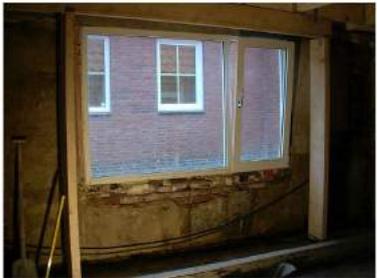
elenco dei sistemi	caratteristiche	immagine
<b>1_sistema di chiusura esistente</b>		
1.1 chiusura verticale - intonaco interno - muratura in mattoni - rivestimento in mattoni	1.1 spessore totale 22 cm

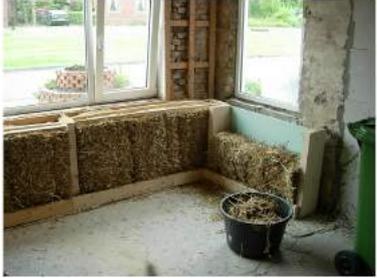
<b>3_sistema di supporto e contenimento del sistema isolante</b>		
3.1 struttura di supporto e contenimento del sistema isolante - pannello in legno  3.2 elemento di supporto del supporto e contenimento del sistema isolante - profilati a L  3.3 elemento di ancoraggio pannelli con chiusura esistente - tasselli	3.1 n.d.  3.2 n.d.  3.3 n.d.

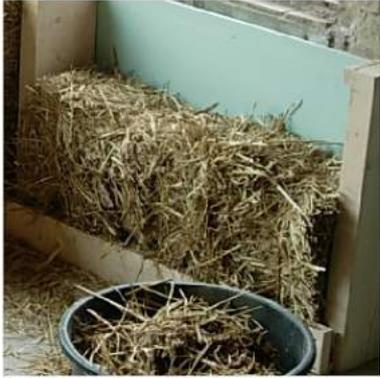
4_sistema isolante		
<p>4.1 isolante - balla di paglia</p>	<p>4.1 spessore balla 36 cm con fibre parallele al filo della costruzione esistente</p>

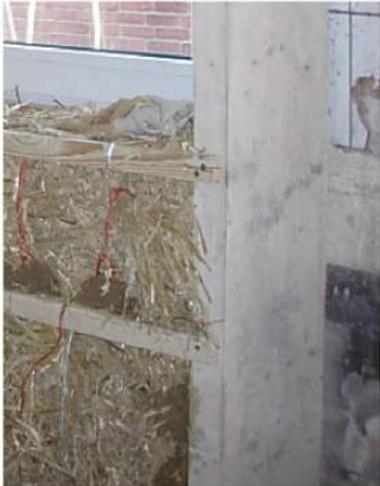
5_sistema di ancoraggio del sistema isolante		
<p>5.1 ancoraggio del sistema isolante - listelli orizzontali</p> <p>5.2 fissaggio dell'ancoraggio del sistema isolante - vite</p> <p>5.3 fissaggio del sistema isolante con il listello orizzontale di legno - filo di polipropilene</p>	<p>5.1 listelli in legno fissati alla struttura in legno di contenimento</p> <p>5.2 n.d.</p> <p>5.3 n.d.</p>

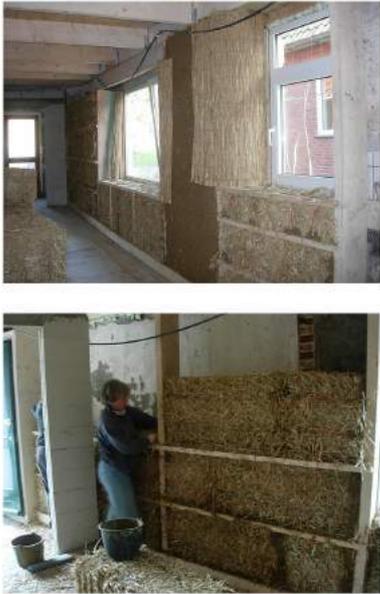
6_sistema di supporto del rivestimento interno		
<p>6.1 supporto strato di rivestimento interno imbottiti interne del vano finestra - stuoia porta intonaco</p> <p>6.2 supporto stato di rivestimento interno - nessun supporto</p>	<p>6.1 stuoia incannicciata</p> <p>6.2 intonaco posato direttamente sulla balla di paglia</p>

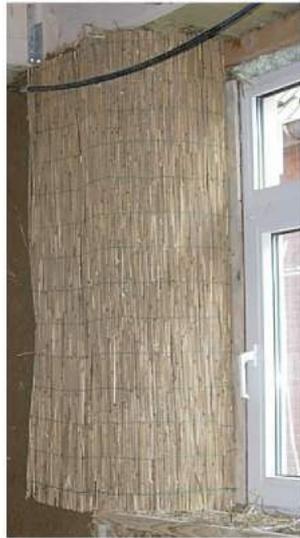
7_sistema di ancoraggio del supporto del rivestimento interno		
7.1 ancoraggio del supporto del rivestimento interno - tasselli	7.1 n.d.

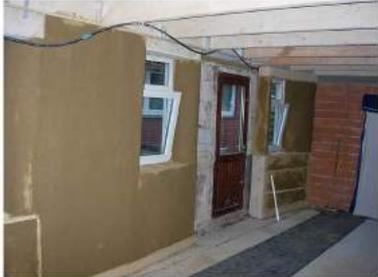
8_sistema di rivestimento interno		
8.1 rivestimento interno - intonaco di argilla	8.1 spessore 5 cm

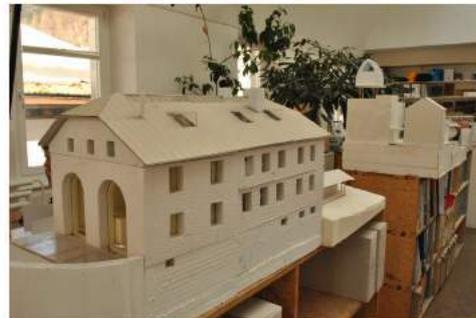
modello dell'edificio oggetto di intervento  
 fonte\_Bertorello A.R., 16 marzo 2012

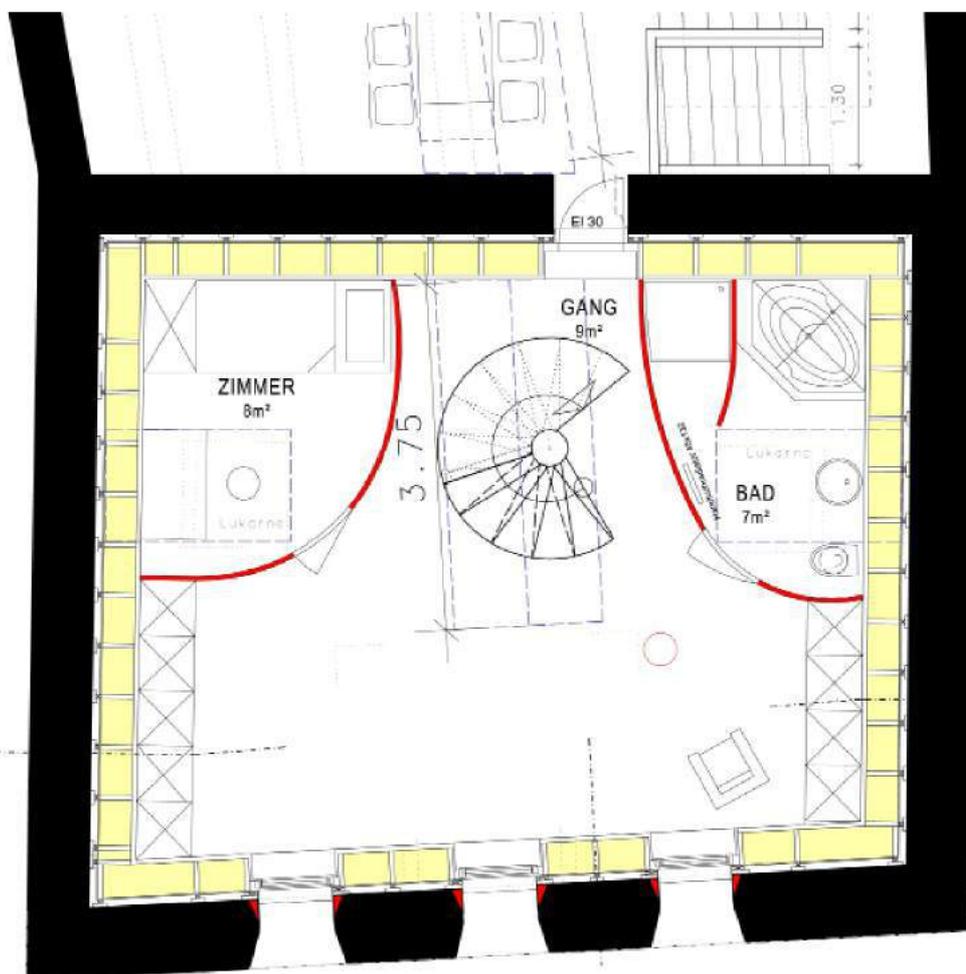
ingrandimento parte isolata della pianta piano secondo (fuori scala)  
 fonte\_ Atelier Werner Schmidt

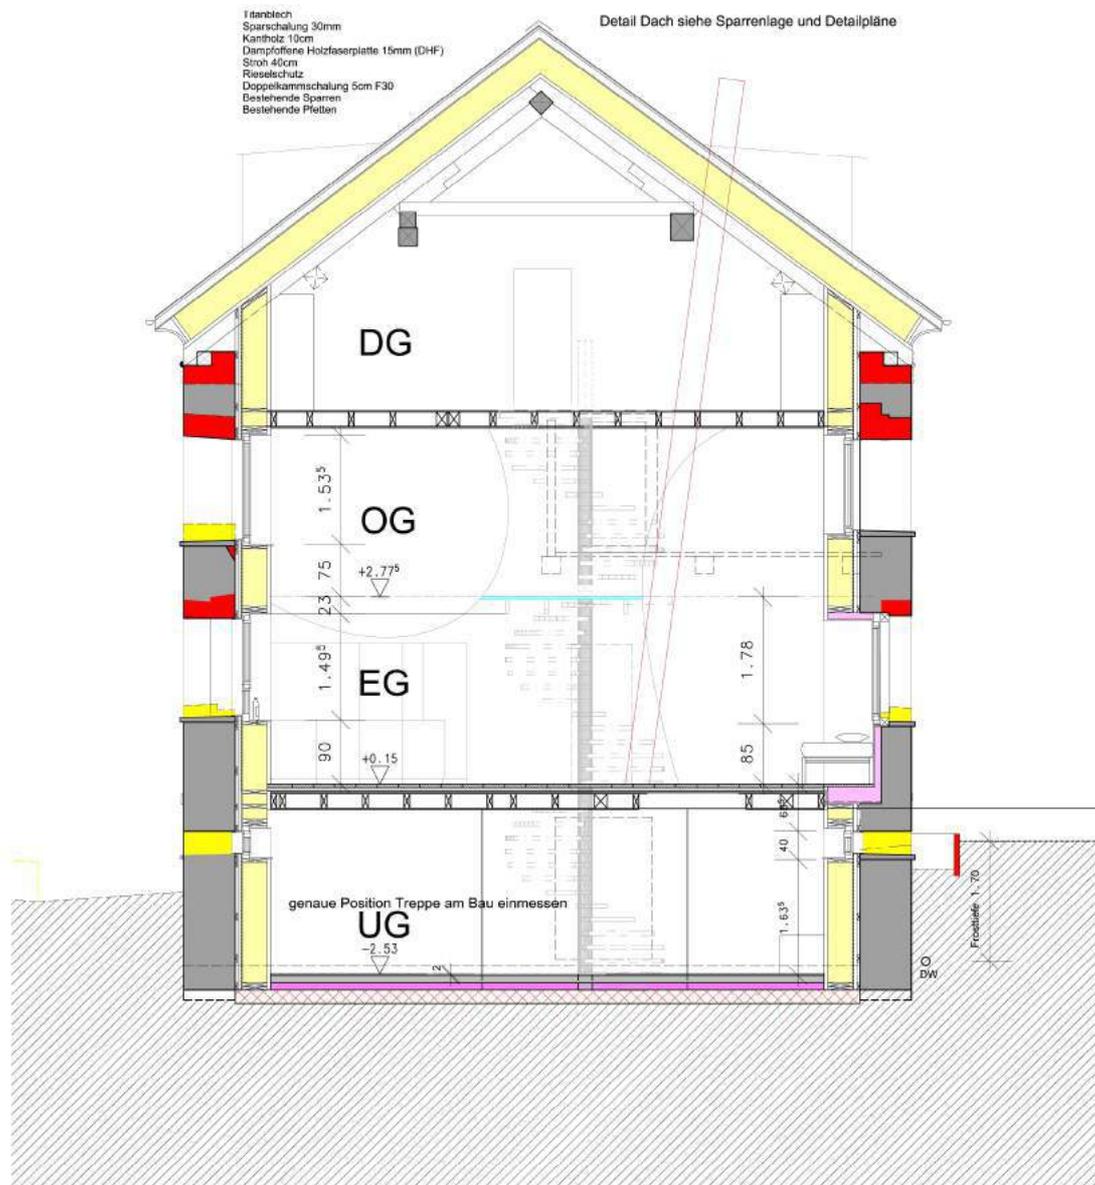
sezione trasversale (fuori scala)  
 fonte\_ Atelier Werner Schmidt
