**4.4.3 inserimento delle balle di paglia in una struttura di legno**

## 4.4.3.1 Casa a Laval (Francia)

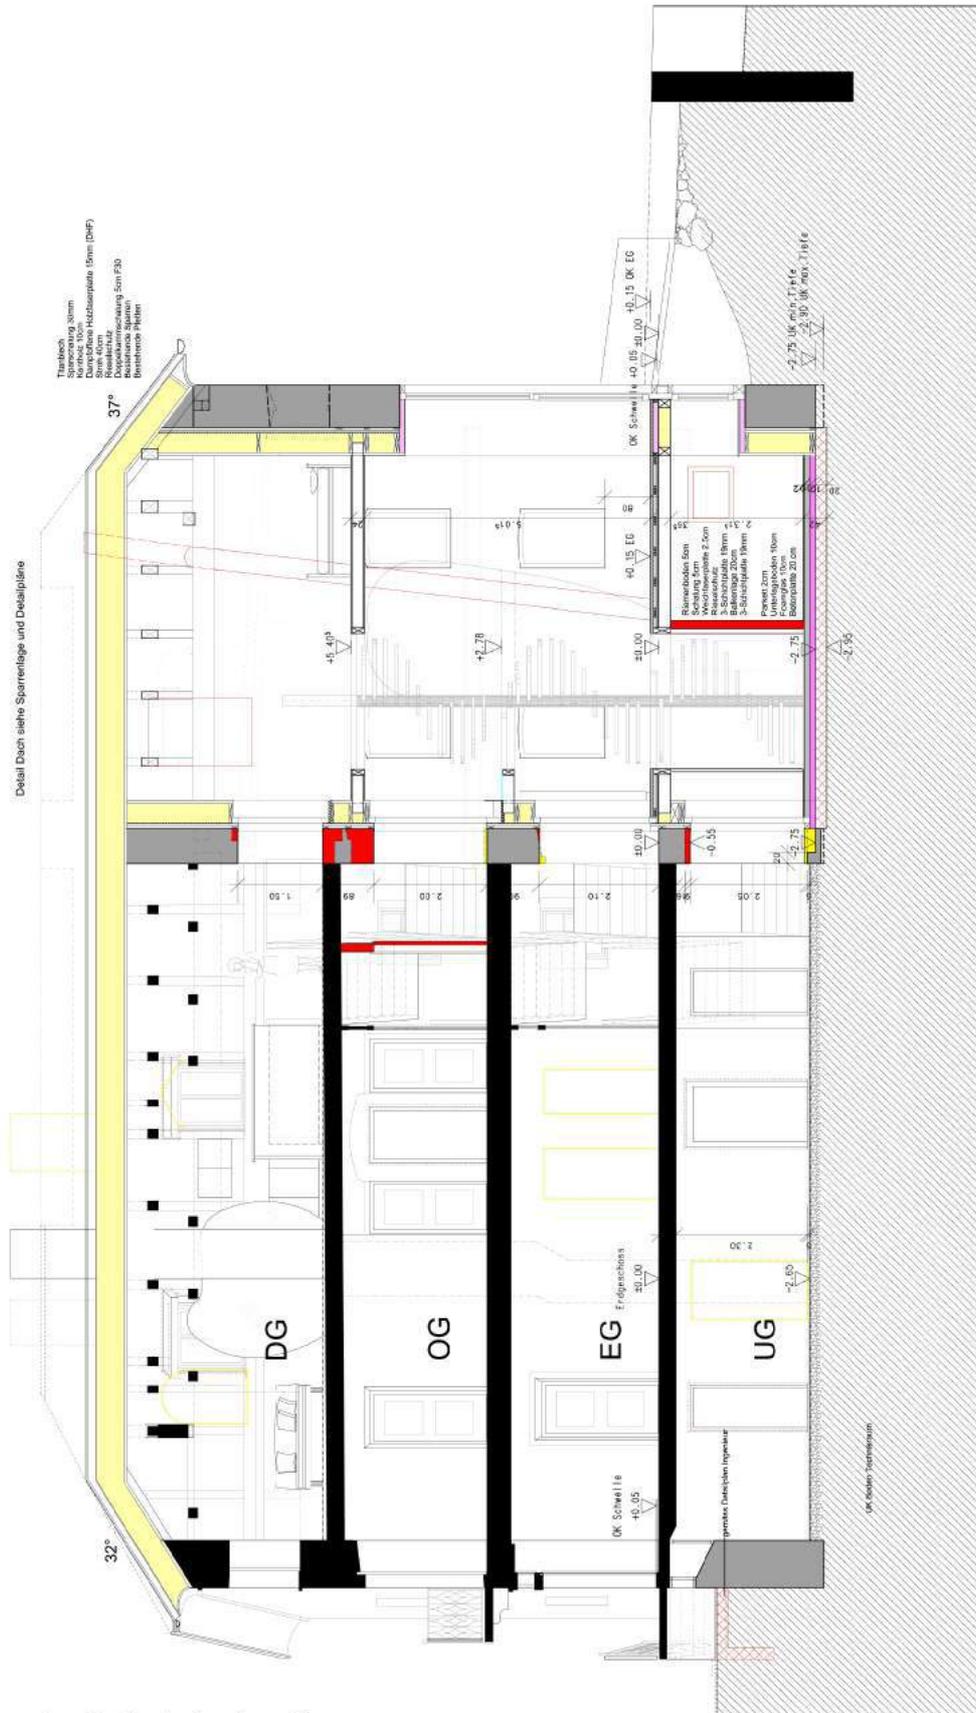
sezione longitudinale (fuori scala)  
 fonte\_Atelier Werner Schmidt

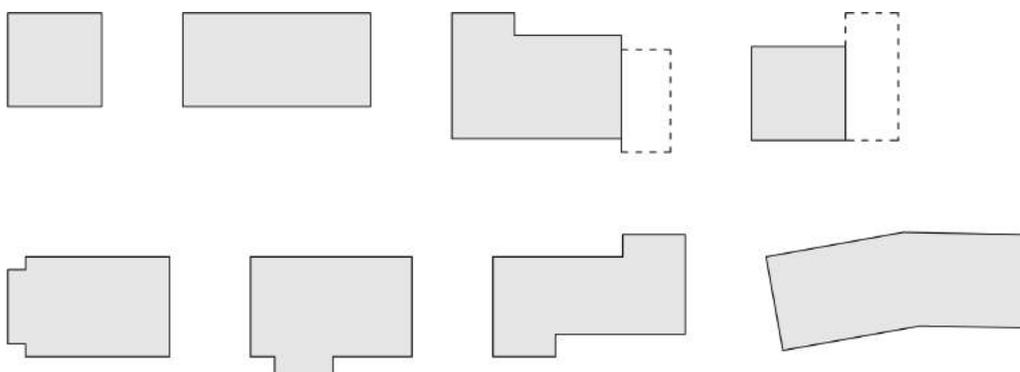
Figura 4.1: schematizzazione delle varie forme degli edifici riscontrate nei casi studio di riferimento (A.R. Bertorello, 2013)

Esaminando gli edifici nello specifico ci si accorge che hanno tutti una forma molto semplice e una pianta tendenzialmente rettangolare o quadrata con qualche sporto, sempre di forma rettangolare. Queste forme permettono, grazie alla loro semplicità e regolarità, un facile impiego della modularità delle balle di paglia.

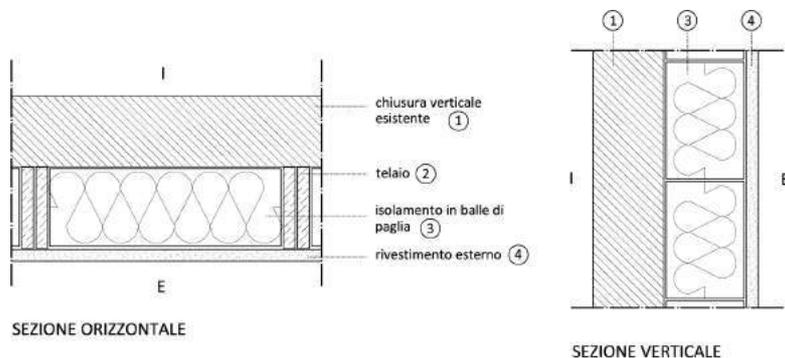
6. *supporto delle balle di paglia da una struttura inserita nella chiusura esistente*: la costruzione del supporto delle balle di paglia è molto complesso

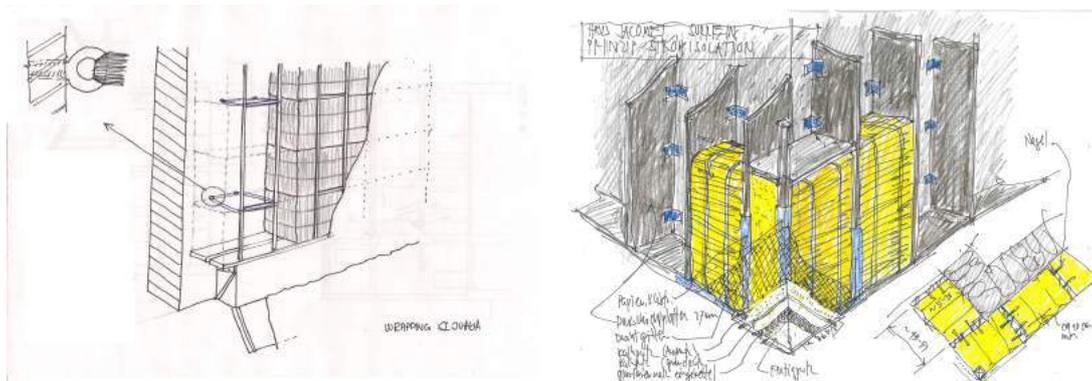
Figura 4.2: A sinistra: trattenimento alla muratura con legatura (fonte B. Hoechel), a destra: attrito tra balle di paglia e struttura di contenimento (fonte Atelier Werner Schmidt)

Le balle di paglia non devono muoversi perché altrimenti provocherebbero una perdita di aderenza con la chiusura esistente (spanciamento) e una perdita di prestazioni del sistema di isolamento. Sono stati riscontrati quattro modi differenti per trattenere le balle: fissaggio alla muratura attraverso nastri, forza

di attrito (può avvenire tra balle di paglia o tra balla e strutture di legno), telaio di contenimento e trattenimento attraverso una struttura in legno.

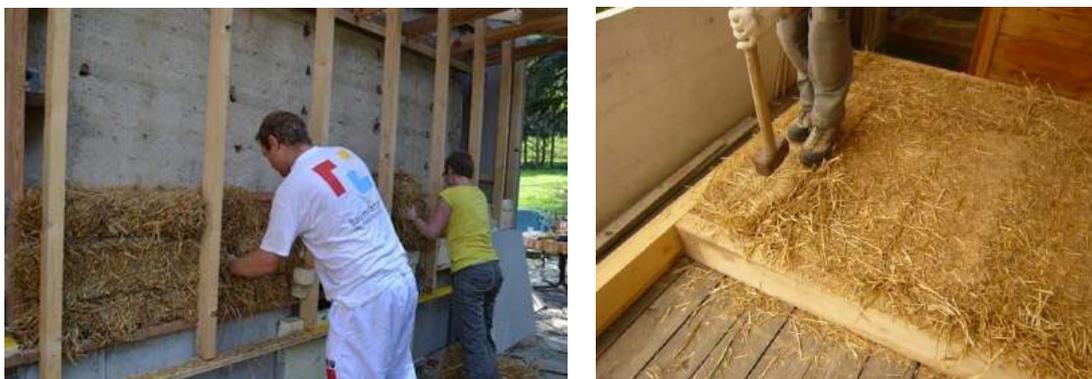
Figura 4.3: A sinistra: trattenimento della paglia da una struttura lignea (fonte Baubiologie), a destra: contenimento della paglia all'interno di un telaio (fonte arch. Margareta Schwartz)

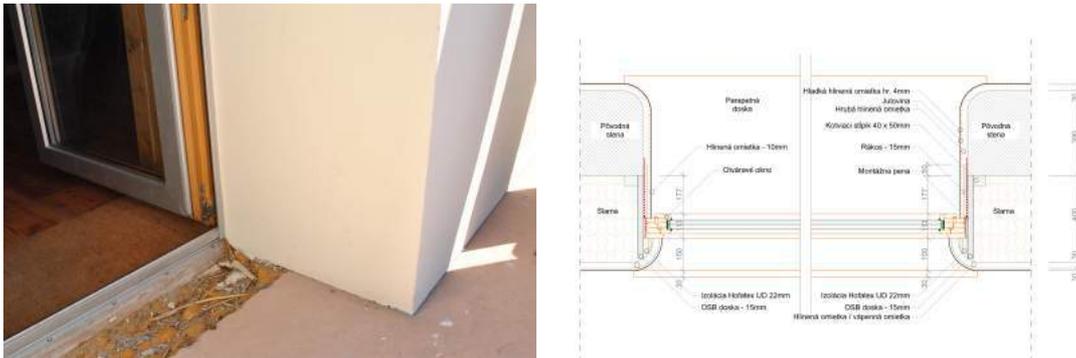
Figura 4.4: A sinistra: nuovo serramento collocato nella sede di quello esistente (A.R. Bertorello, 17 marzo 2012), a destra: collocazione nuovo infisso in corrispondenza dell'isolamento in paglia (fonte B. Hoechel)

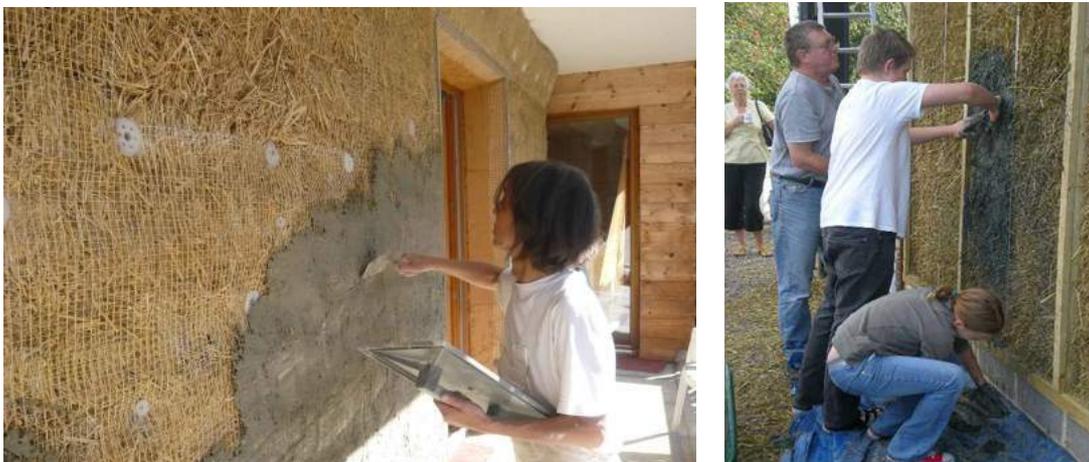
Figura 4.5: A sinistra: intonaco su rete (fonte arch. Margareta Schwarz), a destra: intonaco direttamente su paglia (fonte Burtle Village)

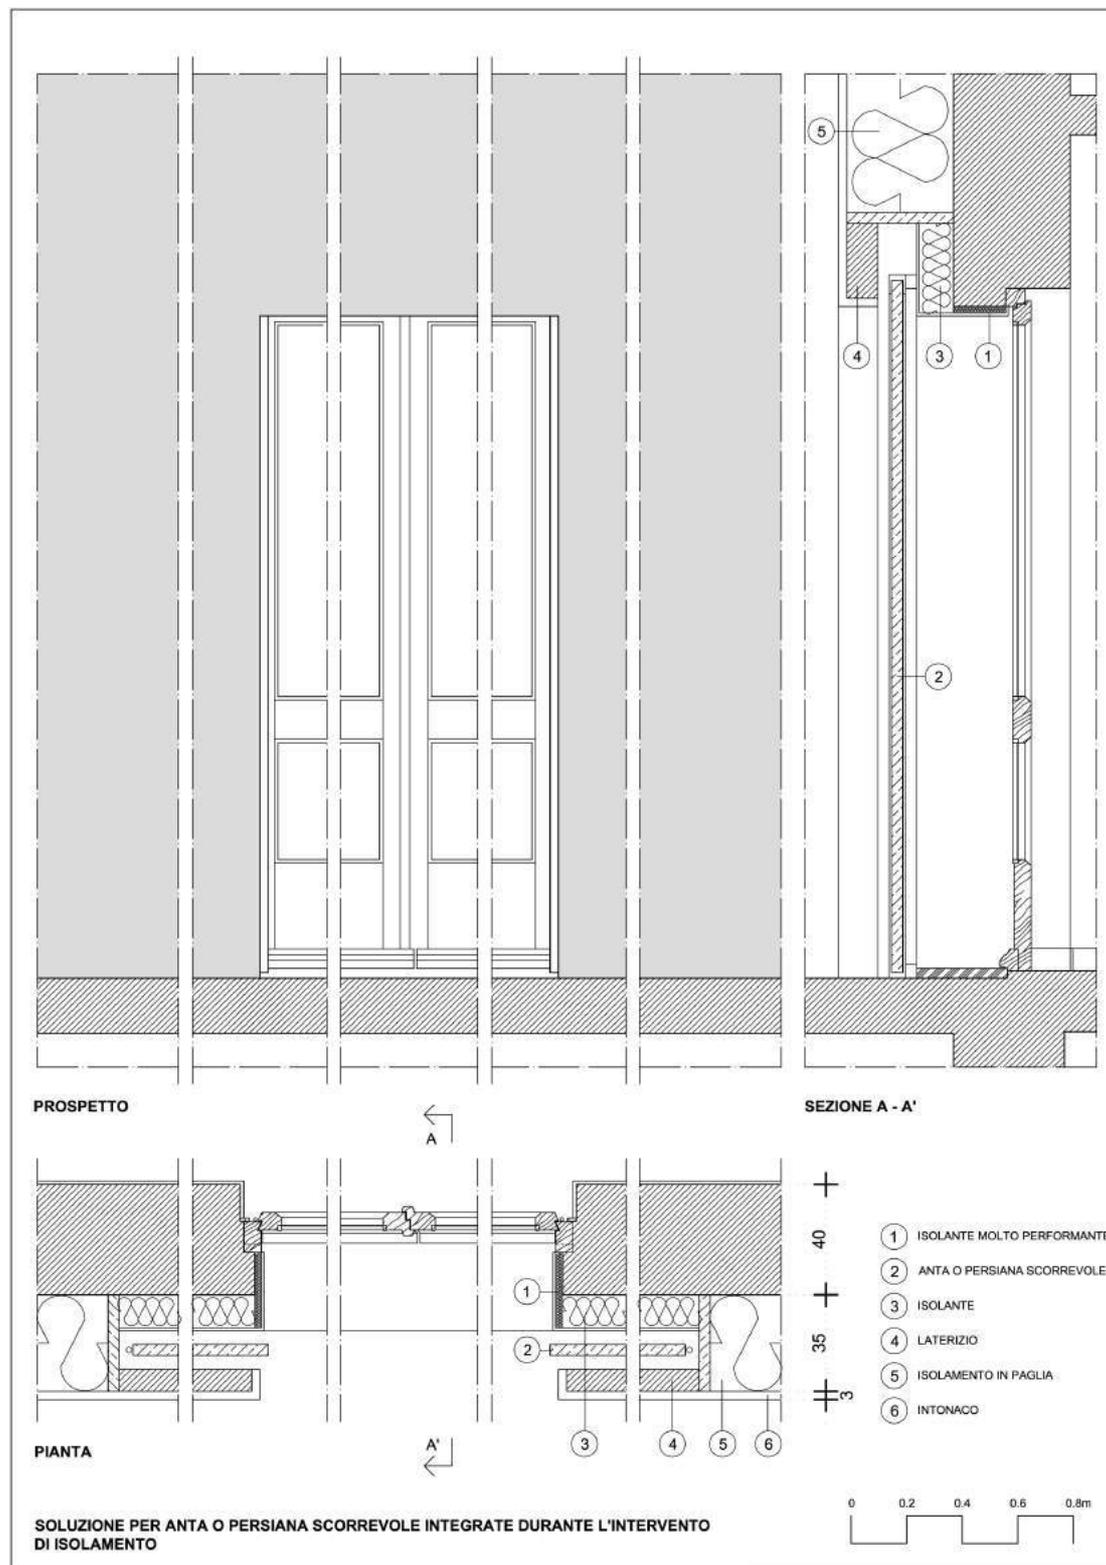
Figura 4.6: Ipotesi di integrazione durante l'intervento di isolamento per anta o persiana scorrevole (A.R. Bertorello, 2013)

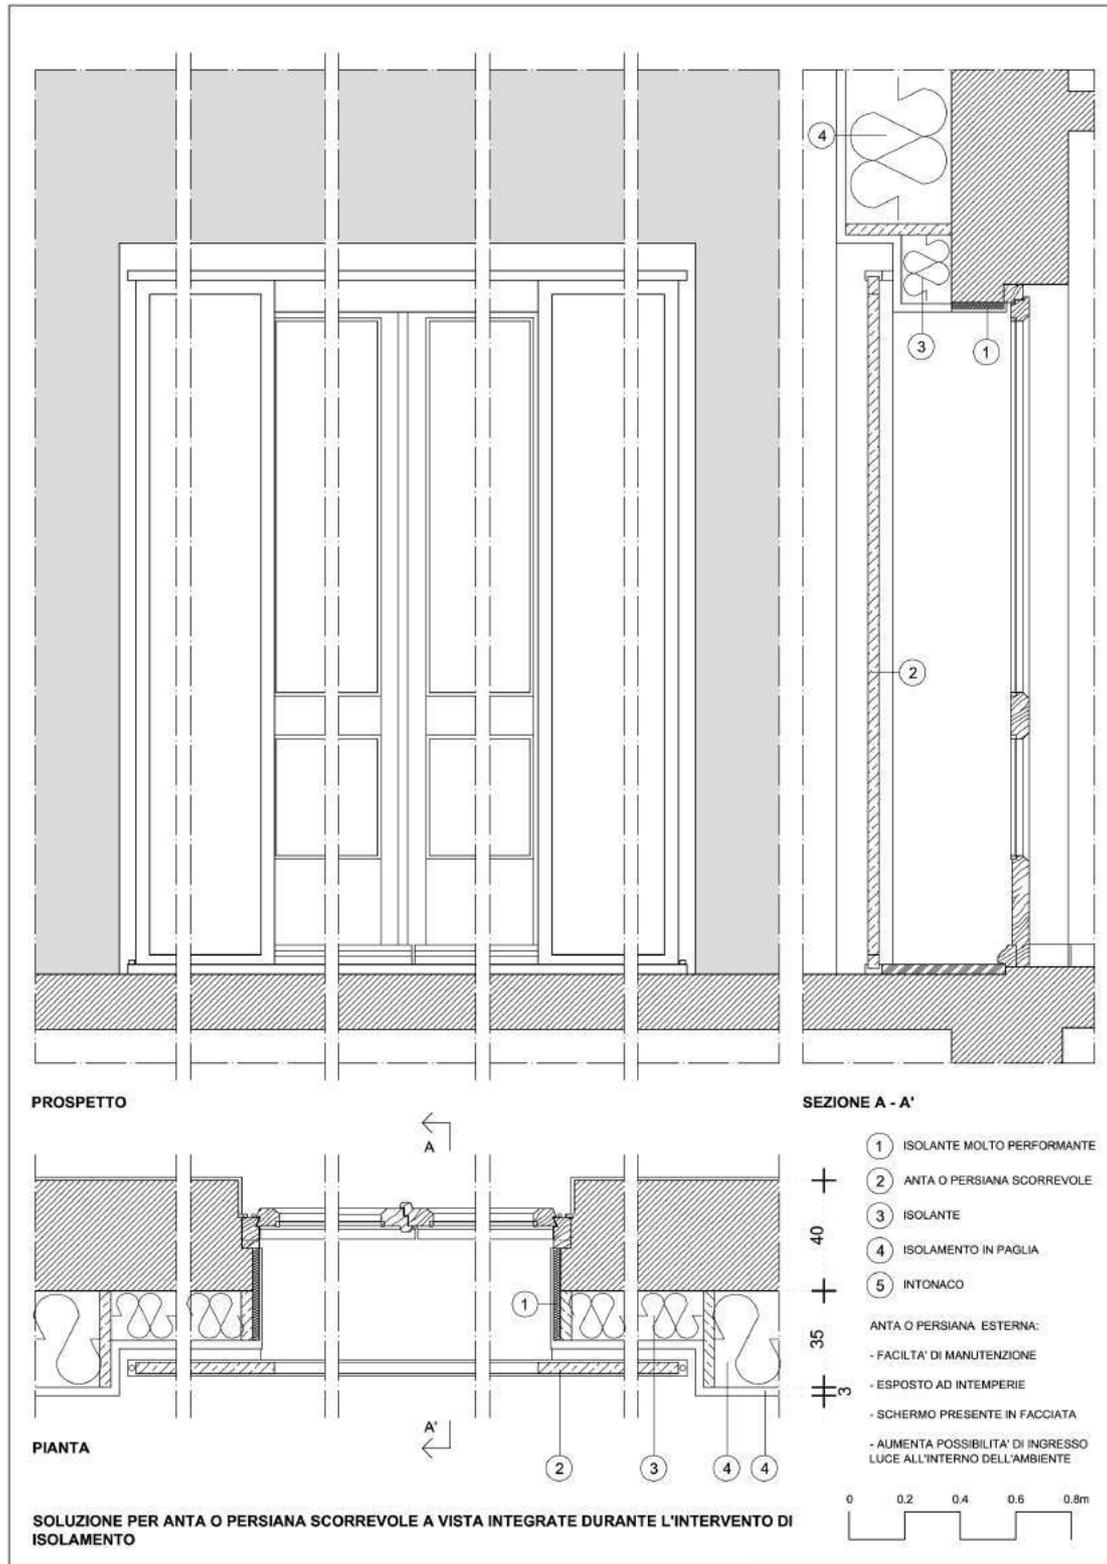
Figura 4.7: Ipotesi di integrazione durante l'intervento di isolamento per anta o persiana scorrevole a vista (A.R. Bertorello, 2013)

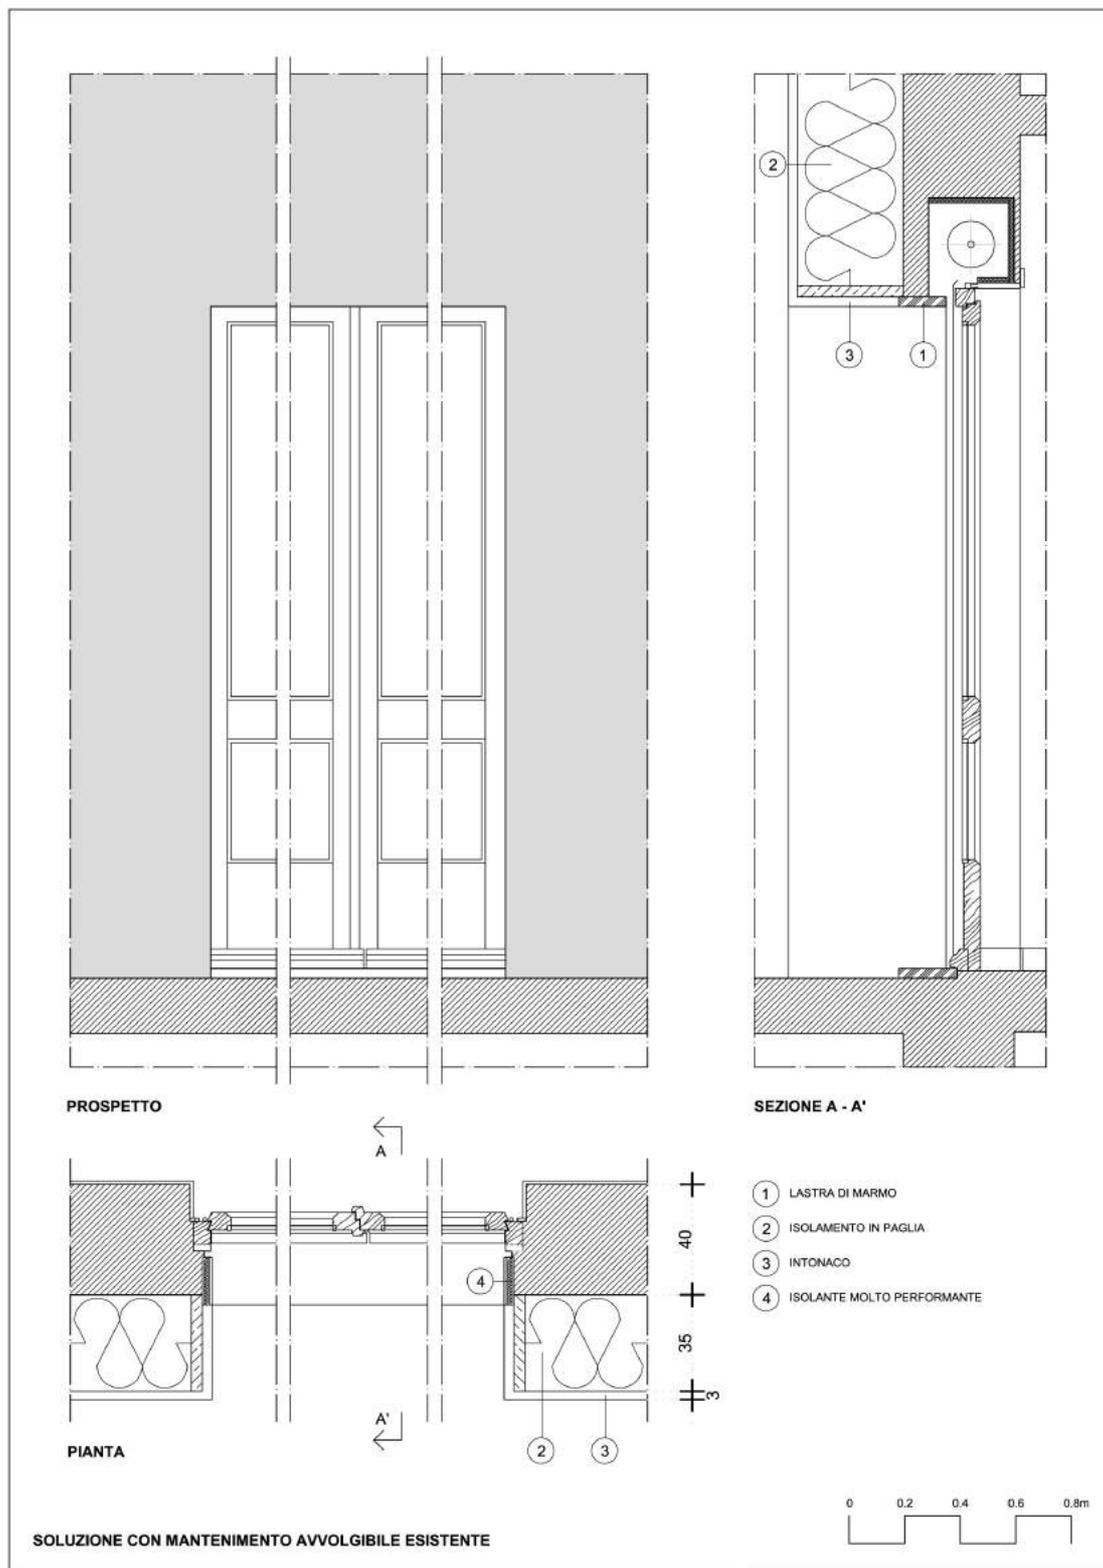
Figura 4.8: Ipotesi di mantenimento dell'avvolgibile esistente (A.R. Bertorello, 2013)
