### 8.1.3. INQUADRAMENTO GEOMORFOLOGICO

#### **8.1.6.L'INRUSH**

### **8.1.7. DESCRIZIONE DELLA RETE DI MONITORAGGIO E CONTROLLO**

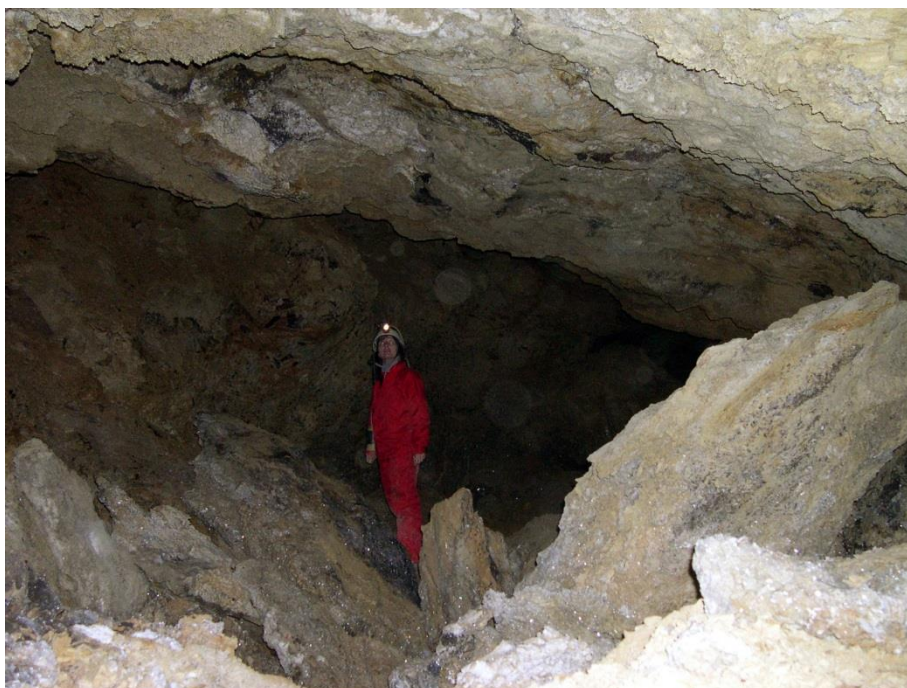
Figura 70: Cavità carsica totalmente fossile intercettata dai lavori di scavo

In corrispondenza del settore sud-occidentale dell'area di cava, sono presenti una serie di cavità carsiche di limitato sviluppo del tutto prive di circolazione idrica, ubicate ad una quota di circa 190 m s.l.m. (Figura 70). Altre cavità, di ridottissime dimensioni e completamente asciutte, sono state intercettate durante i lavori di scavo nella zona prossima al sondaggio S3 ad una quota di circa 150 m s.l.m..

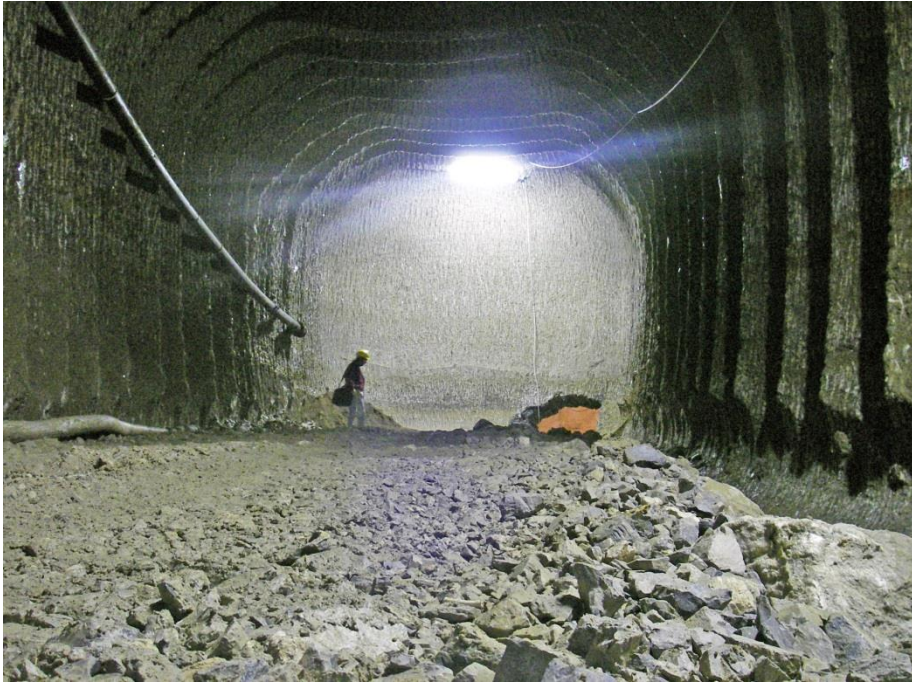
*Figura 71: Punto di inrush sul fronte di scavo*

Durante i lavori di scavo verso l'accesso al livello 2, in prossimità del sondaggio S3, è stata intercettata, sul fronte di avanzamento, una frattura acquifera caratterizzata da una notevole pressione idrica. Alle ore 18.00 del 15.02.05, essendo terminato il turno giornaliero dei lavori, il personale lasciava l'area di scavo mentre si verificava una improvvisa venuta (*inrush*) con portate valutate nell'ordine di alcuni m<sup>3</sup>/s (Figura 72). Tale flusso si riversava nelle gallerie inferiori che, nell'arco dell'intera notte, venivano sommerse fino alla quota massima di 139 m s.l.m. (Figura 71).

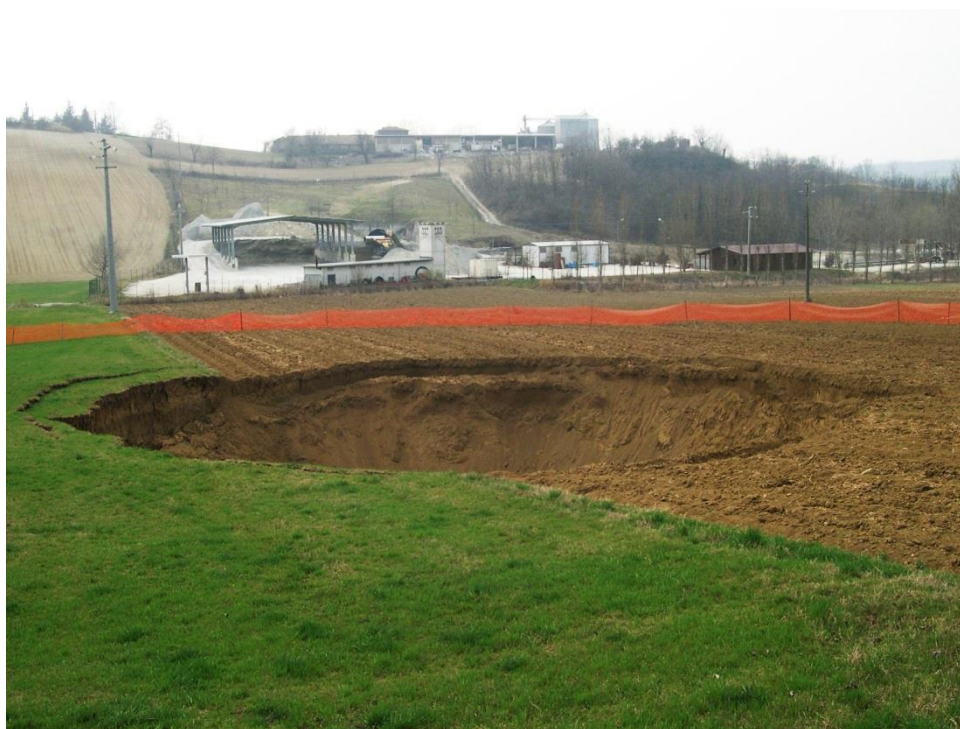
Figura 73: Vista N-E del sinkhole

In superficie, nel settore prossimo alla zona di fondovalle sul margine nord-orientale dell'area di scavo, tra le ore 22.00 e 24.00 dello stesso giorno, si verificava un collasso (*sinkhole*) che raggiungeva un diametro di oltre 20 m e una profondità di circa 10 m (Figura 73)

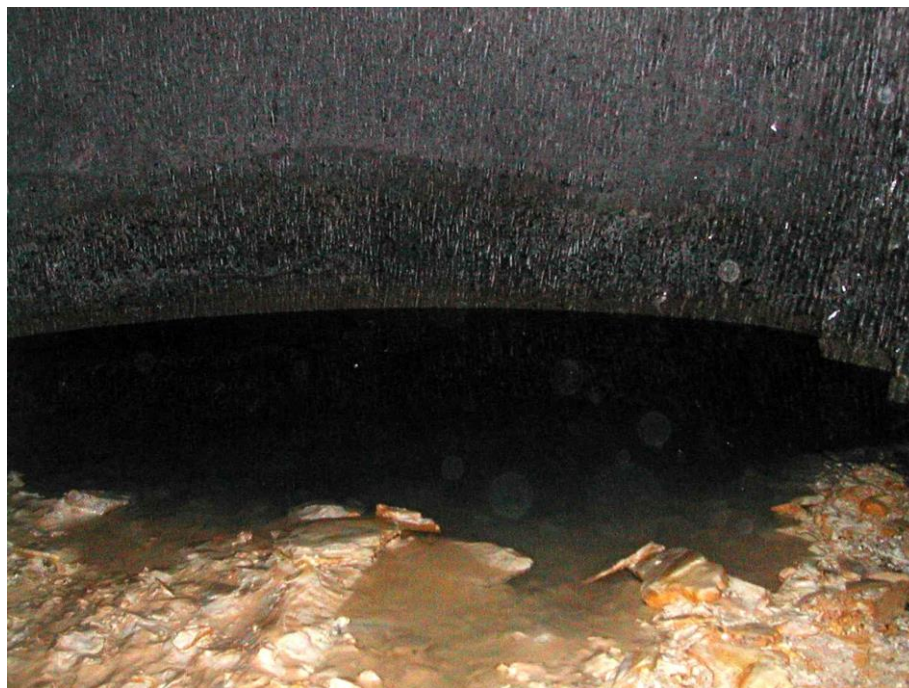
*Figura 77: Laghetto dal quale defluiva il flusso dell'inrush*

A svuotamento avvenuto, è stato possibile ispezionare la galleria dell'inrush che presentava un enorme quantitativo di detriti grossolani e fango fino al fronte di scavo. In questo punto era osservabile un piccolo laghetto (Figura 77) limitato dal detrito, dal quale defluiva il flusso idrico di cui

sopra. Nei giorni successivi è iniziata la rimozione dei detriti che ostruivano in gran parte la galleria, seguita da una serie di prove per l'ulteriore abbassamento dei livelli idrici del laghetto mediante l'installazione di una pompa all'interno dello stesso.

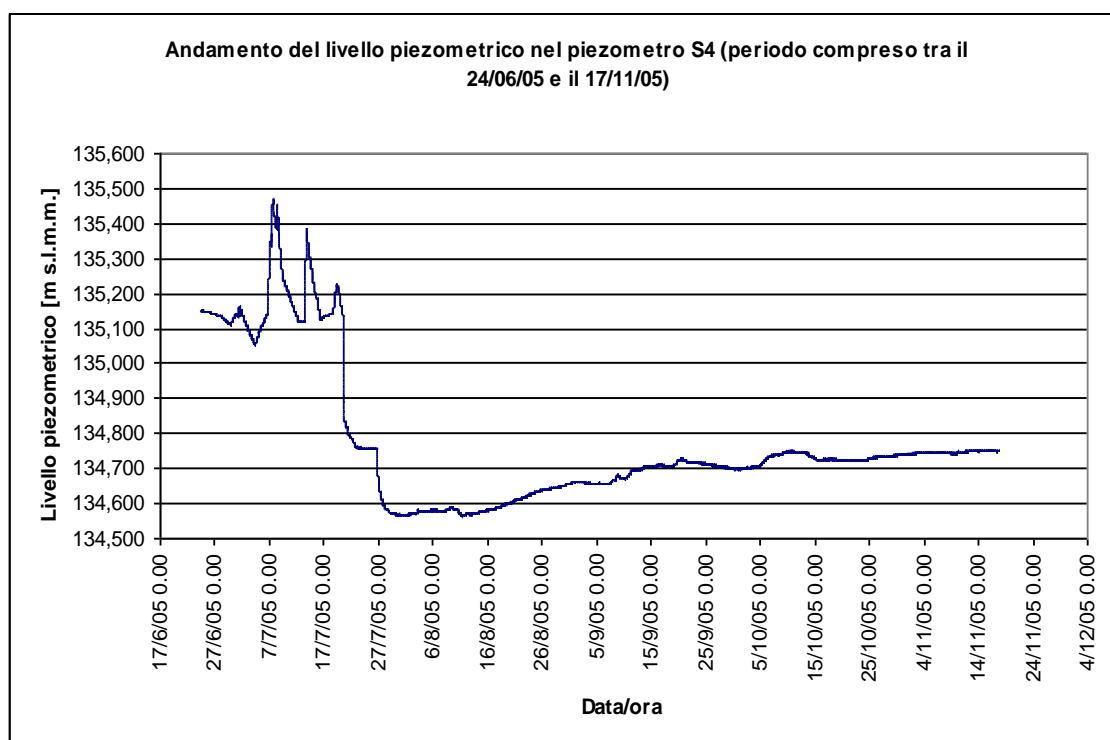
Figura 79: Ulteriore abbassamento dei livelli di falda legato ai lavori di drenaggio della galleria dell'inrush

In data 27.07.05 termina il lavoro di pulizia della galleria dell'inrush e della costruzione di un canale di scolo delle acque del laghetto che provoca un ulteriore abbassamento dei livelli che si attestano ad una quota di circa 134,550 m s.l.m. (Figura 79).

Tale abbassamento mette in luce la presenza di una cavità carsica sul fronte di scavo dalla quale defluisce una rilevante venuta d'acqua. I livelli idrici registrati in S4, da questa data fino all'ultimo scarico dati (15.11.05), registrano un lieve incremento valutabile in circa 20 cm legato alle precipitazioni del periodo autunnale.

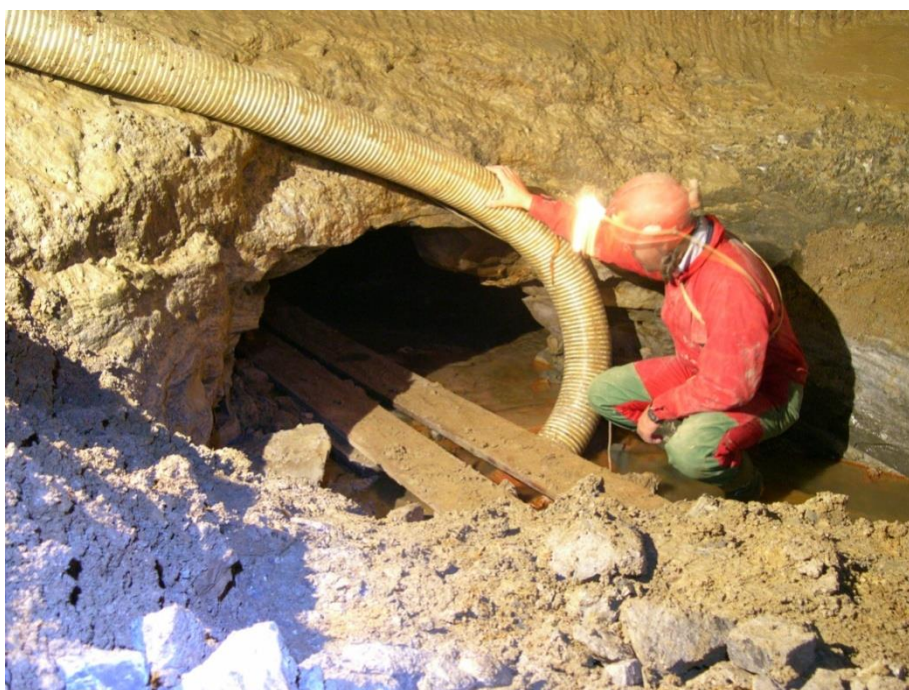
*Figura 80: Punto di sfondamento del fronte di scavo*

Il diaframma di roccia che separa il fronte di scavo dalla cavità ha uno spessore di circa 1 m, lo sfondamento è avvenuto in corrispondenza della zona più sottile posta in prossimità del piano di scavo dove affiora il livello di marne che separa il Banco 2 dal Banco 3 (Figura 80).

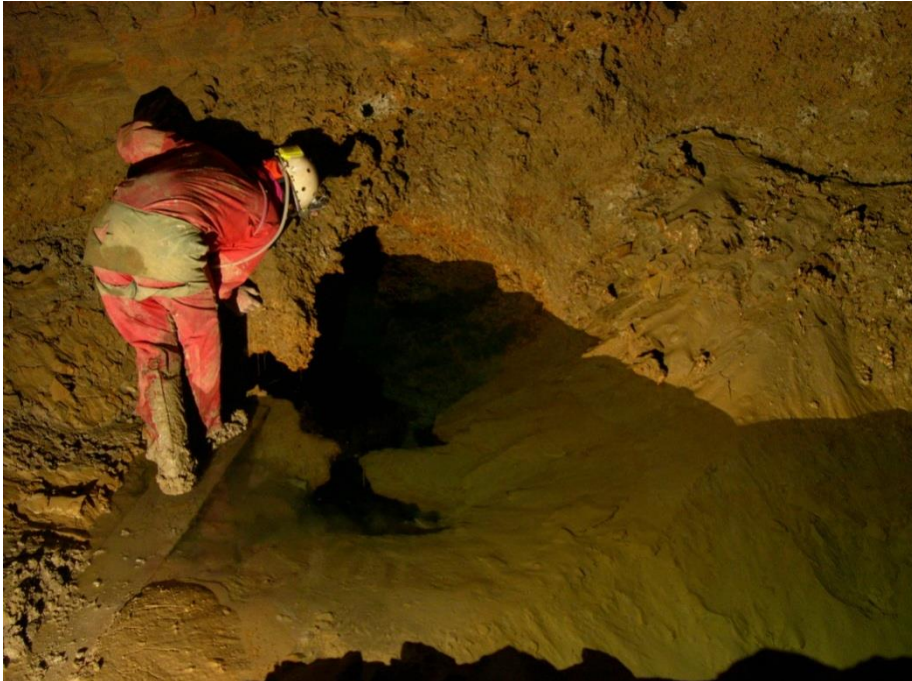
*Figura 81: Laghetto sifonante dal quale defluisce il flusso principale*

Verso SO è presente un breve condotto lungo una decina di metri che porta ad un laghetto sifonante dal quale defluisce la portata principale (Figura 81).

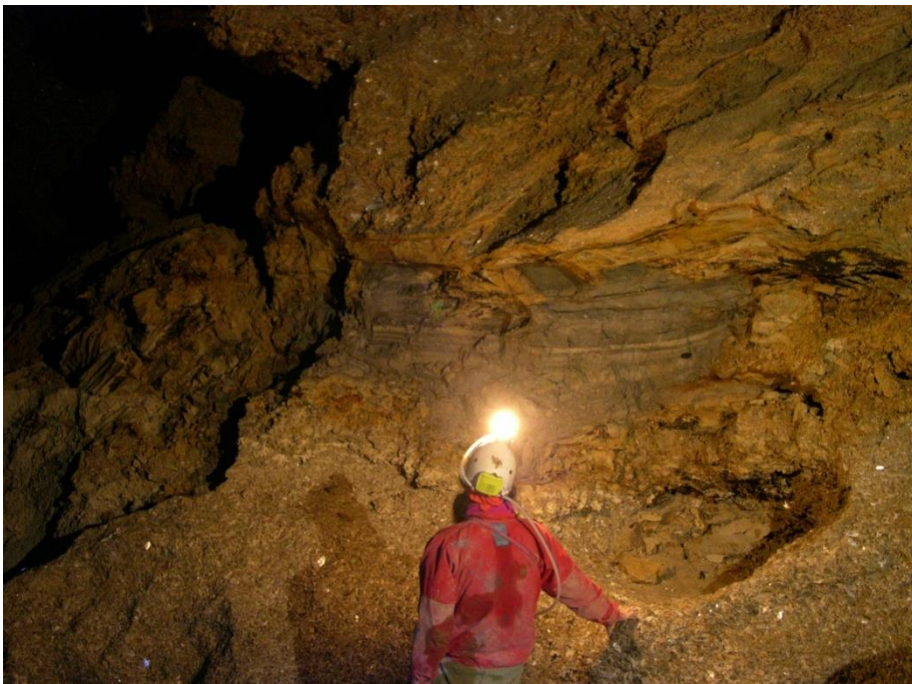
*Figura 82: Livello di marne nella galleria verso O che separa il Banco 1 dal Banco 2*

Verso NO si apre un'ampia galleria a sezione grossomodo circolare con diametro variabile da 5 a 7 m. Lo sviluppo di questo ramo si orienta in verso O, per una lunghezza di circa 200 m e un'inclinazione verso l'alto di circa 15%. Generalmente il piano della galleria naturale si trova in corrispondenza del livello di marne che separa il Banco 2 dal Banco 3 (Figura 82). Questa parte della

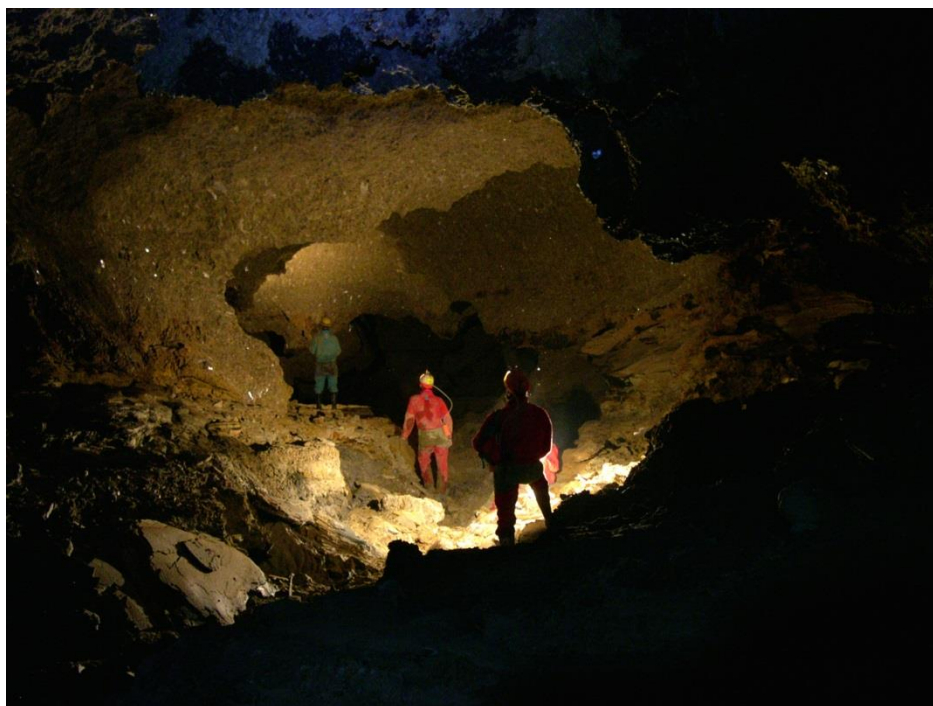
Figura 83: La galleria principale verso O

La morfologia di questo condotto è tipica di una galleria a pieno carico con una volta a cupola che conferisce una notevole stabilità alla struttura (Figura 83). Questa galleria, chiusa al fondo (a +30 m dall'imbocco) da un ingente volume di depositi clastici, è del tutto priva di circolazione idrica.

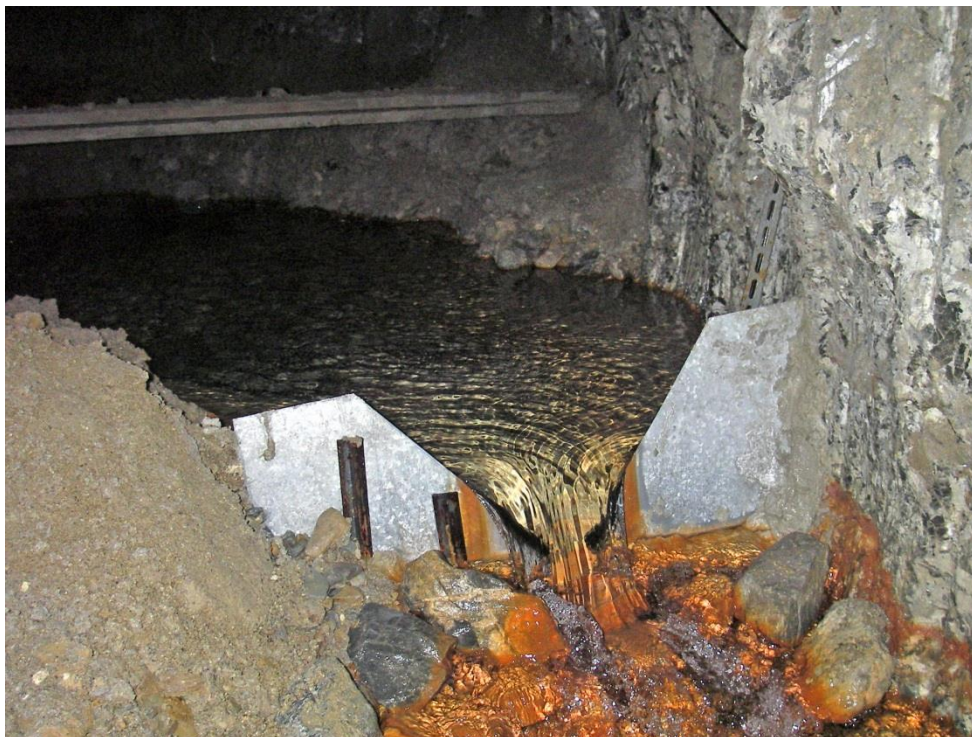
*Figura 93: Stramazzo triangolare per la misura delle portate del flusso totale*

In data 13.10.05 viene realizzato uno stramazzo triangolare (stramazzo 1) per la misura della portata complessiva dei diversi apporti, ubicato presso il canale di scolo delle acque provenienti dalla cavità carsica (Figura 93). L'andamento della portata acquisita dallo strumento è riportata di seguito nel paragrafo 8.1.7.1163.

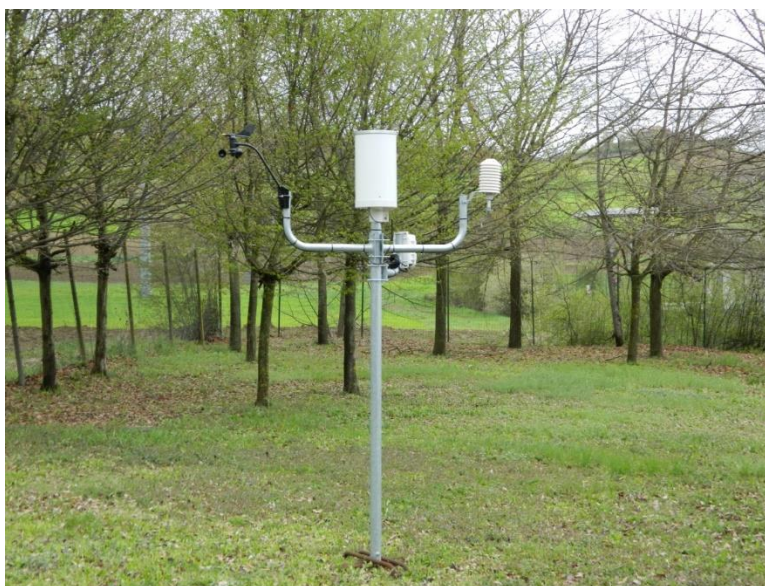
A partire dal 24/07/12 nel piazzale di ingresso alla cava, è stata quindi installata una nuova stazione meteorologica (Foto 1) in grado di misurare, oltre i valori delle piogge anche i valori di pressione atmosferica, direzione del vento, velocità del vento, umidità, temperatura, punto di rugiada, indice di calore.

*Stazione meteorologica di Moncalvo*

Tale stazione trasmette i dati raccolti direttamente al computer ubicato nell'ufficio del sorvegliante di cava presso l'imbocco sotterraneo.

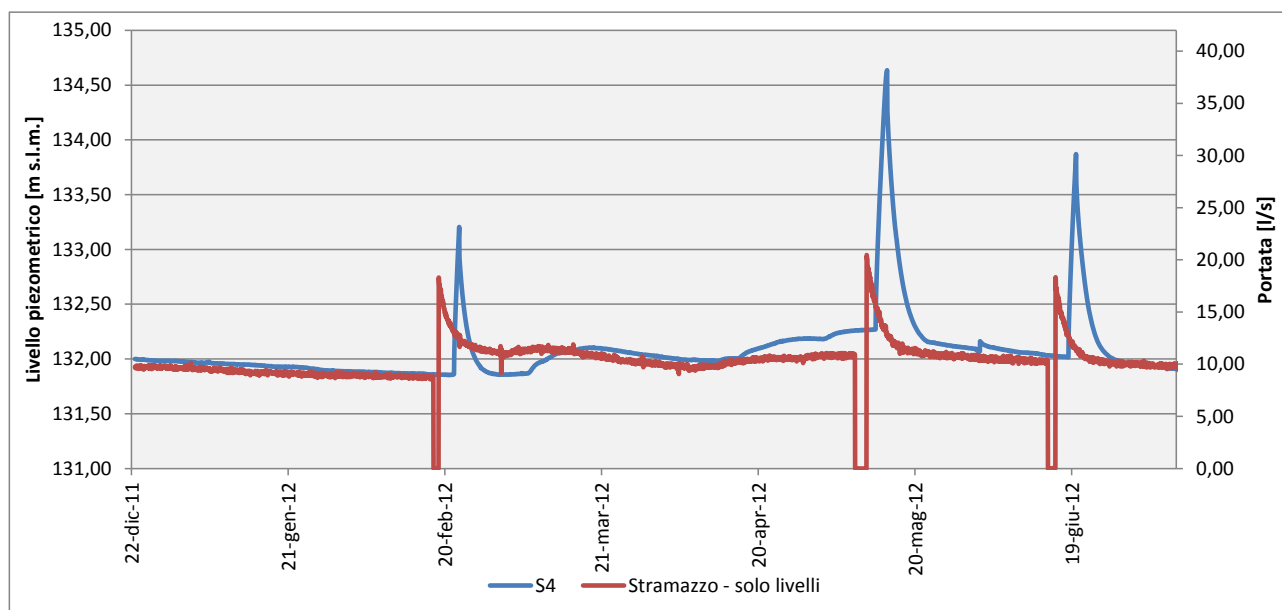
Figura 98: Confronto tra i valori della portata allo Stramazzo 2 e gli incrementi dei livelli idrici in S4 nel periodo febbraio '12 luglio '12

Nel periodo luglio '11 – luglio '12 l'idrogramma mostra blande variazioni della portata e una serie di picchi di breve durata. Tali picchi sono correlabili con la temporanea chiusura dei fori di sondaggio F1, F2, F3, F4 ed F5, le cui acque defluenti vengono raccolte allo Stramazzo 2, con un conseguente e immediato incremento dei livelli idrici che può superare 1,5 m (Figura 98).

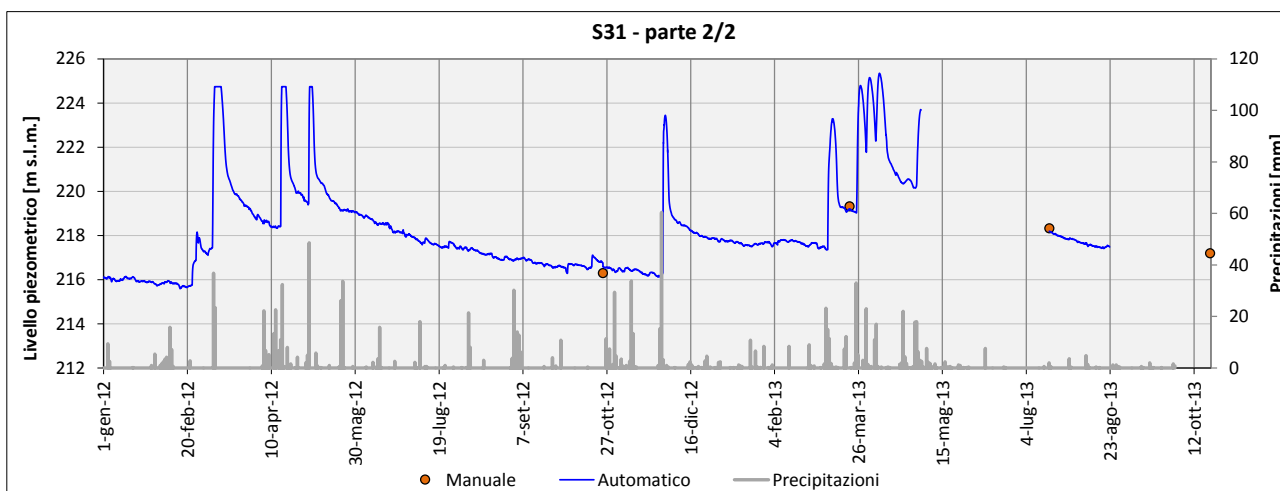
Figura 110: Andamento dei livelli nel piezometro S31 (periodo luglio '10 – dicembre '11) in relazione alle precipitazioni

Nel piezometro **S31** si osserva un andamento dell'idrogramma caratterizzato da una serie di incrementi e decrementi dei livelli idrici (superiori anche a 5 m) strettamente connesso con gli apporti infiltrativi (Figura 110 e Figura 111). In seguito a periodi particolarmente umidi la risposta dell'acquifero è più rilevante mentre in estate o, più in generale, dopo periodi particolarmente asciutti, gli incrementi dei livelli idrici sono contenuti a causa dei processi di evapotraspirazione e/o per la saturazione degli orizzonti più superficiali dell'acquifero. Più in dettaglio, osservando la risposta a un evento infiltrativo (Figura 112), si può notare come gli incrementi dei livelli idrici si registrino dopo 4 giorni dall'evento stesso evidenziando un notevole ritardo correlato alla ridotta permeabilità della copertura dell'ammasso gessoso. Simile situazione è stata osservata nel piezometro S30. Le interruzioni relative a maggio '13 – ottobre '13 sono dovute a guasti strumentali.
