### 8.1.8. INTERPRETAZIONE DEI DATI E CONSIDERAZIONI GENERALI

### 8.1.9. IL RADON PRESSO LA CAVA DI MONCALVO

## 8.2.2. INQUADRAMENTO IDROGEOLOGICO

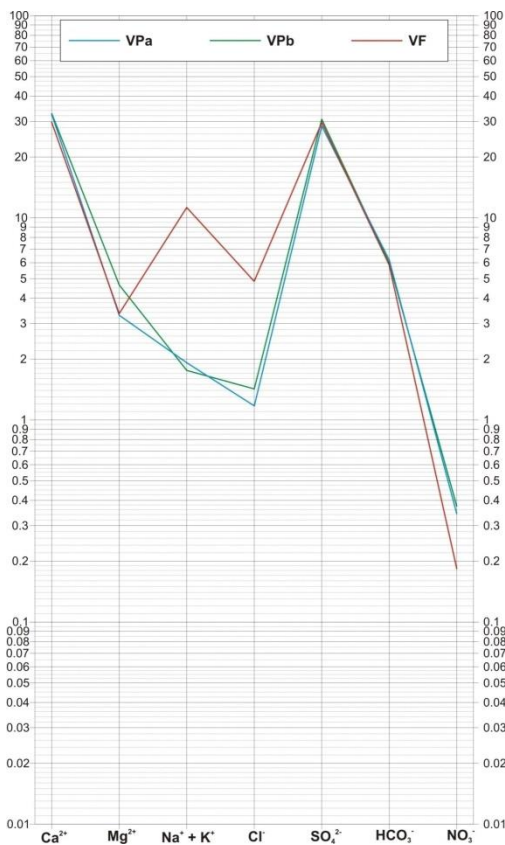
Figura 114: Diagramma di Schoeller relativo ai campioni VPa, VPb e VF

Dall'inizio dello studio sono state campionate le diverse venute individuate nell'area di cava ed eseguite le relative analisi chimiche. Inizialmente sono state prelevate le acque dell'inrush per individuarne la zona di provenienza, paragonandole con quelle delle venute secondarie individuate in galleria. I primi dati riguardanti le acque inondanti le gallerie di cava (campioni VP<sub>a</sub> e VP<sub>b</sub>) e quelle provenienti dalla circolazione in frattura (campione VF) hanno evidenziato una sostanziale differenza tra di esse (Figura 114).

In particolare si osserva una maggiore mineralizzazione delle acque circolanti nel fratturato, rispetto a quelle dell'inrush con una minore presenza di nitrati e, soprattutto una diversa facies chimica. Infatti le prime presentano una facies solfato-calcica con sub-facies cloruro-bicarbonato-alcaina, mentre le seconde sono solfato-calciche con sub-facies bicarbonato-calcico-magnesiache.

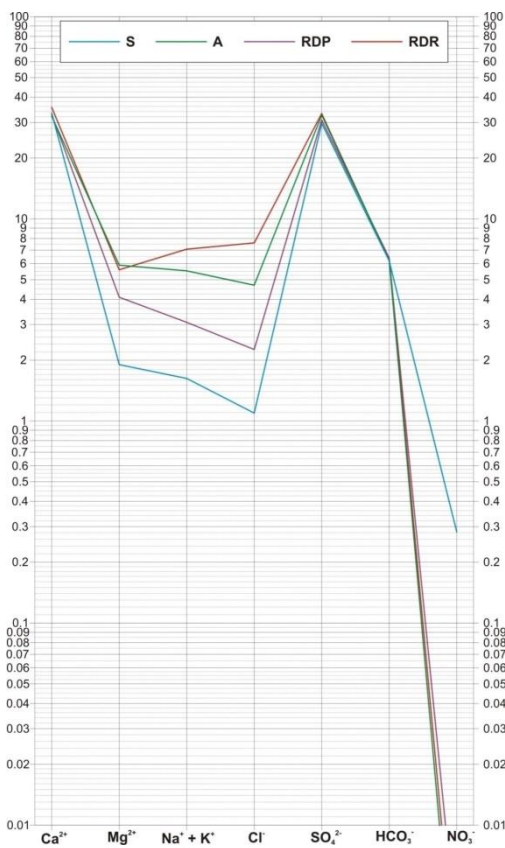
Figura 115: Diagramma di Schoeller relativo ai campioni S, A, RDP, RDR

Nel momento in cui è stato possibile raggiungere la cavità carsica, si sono osservate diverse venute già (campioni S, A, RDP e RDR) che, confluendo in un unico canale di drenaggio, costituiscono di fatto le acque dell'inrush (Figura 115).

L'analisi delle singole venute ha ulteriormente evidenziato differenti chimismi. Le acque provenienti dal sifone (S) presentano una minor mineralizzazione, evidenziata da relativamente bassi tenori di magnesio, alcalini e cloruri, con la più alta concentrazione di nitrati e una facies solfato-calcica con sub-facies bicarbonato-calcico-magnesiache. Le altre venute (A e RDP) si caratterizzano per una maggiore mineralizzazione, rispetto le precedenti, e un bassissimo contenuto di nitrati. La facies è ancora solfato-calcica ma la sub-facies è complicata, rispetto la precedente, per la maggior presenza di una componente cloruro-alcaina.

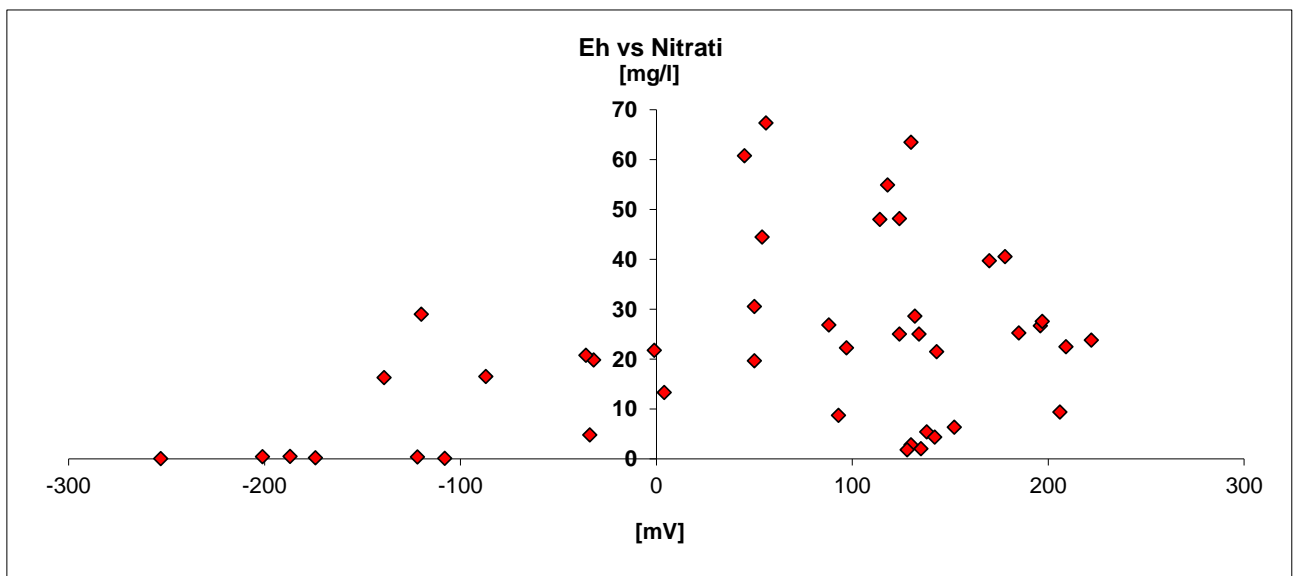
Figura 124: Confronto tra Eh e contenuto di nitrati

Valori di Eh negativi indicano una provenienza più profonda delle acque. I valori di Eh intermedi sono il risultato di miscelamenti tra i due tipi di acque. Il confronto tra Eh e contenuto di nitrati (Figura 124) mostra che a valori molto negativi di Eh (< di -150 mV) sono associati i più bassi tenori di nitrati mentre a potenziali redox maggiori di -150 mV non si riscontra una diretta relazione con il contenuto di nitrati. Tuttavia è evidente che le acque con Eh negativo presentano tenori di nitrati relativamente bassi, mentre per quelle con Eh positivo si riscontra un'ampia variabilità della concentrazione del composto azotato.

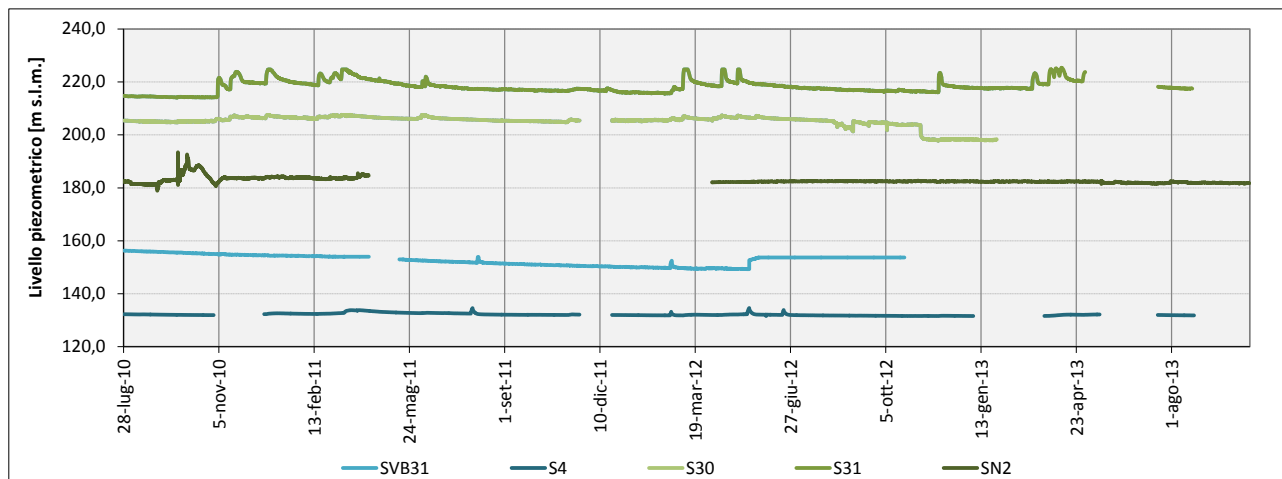
Figura 130: Confronto dei livelli idrici nei piezometri (S30, S31, SN2) e nei due sistemi carsici individuati (SVB31 e S4)

Particolarmente interessante risultano anche essere i dati delle altezze dei livelli idrici registrati nei piezometri in prossimità dell'area di cava e confrontati con le quote piezometriche dei due sistemi carsici individuati (Figura 130): le notevoli differenze che si riconoscono nell'idrogramma sono legate a diversi reticoli di drenaggio intercettati durante la realizzazione dei fori e che presentano peculiari caratteristiche idrodinamiche. Occorre evidenziare come nell'ammasso roccioso di Moncalvo siano presenti, oltre i reticoli carsici precedentemente descritti, anche **locali circuiti idrici impostati in reticoli di frattura**, di importanza limitata ma ovviamente caratterizzati da quote di livellamento e geochimica delle acque piuttosto differenti.

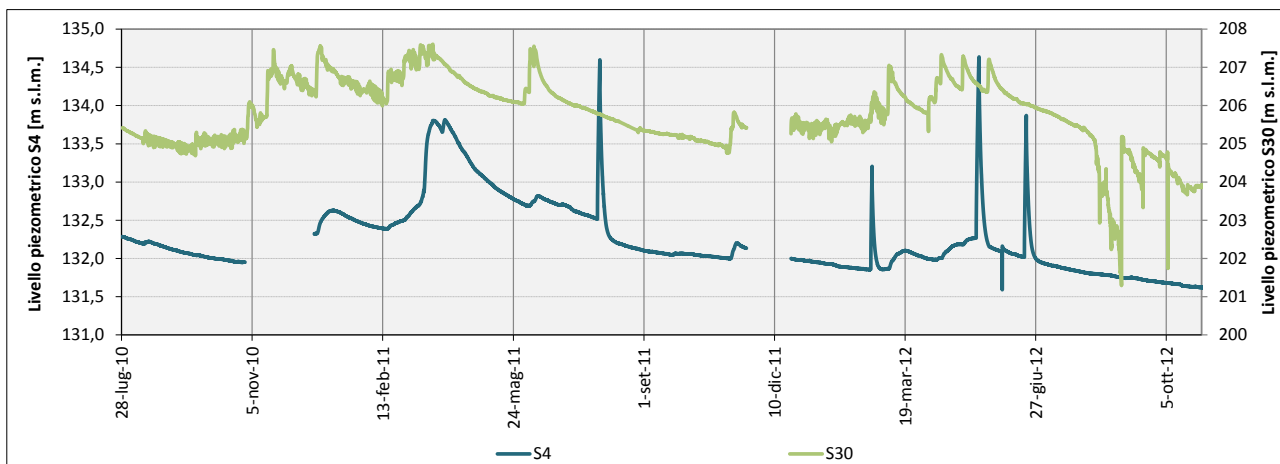
Figura 134: Confronto degli andamenti dei livelli piezometrici in S4 e S30

La connessione tra i due sistemi di circolazione, in fratture e in grandi cavità carsiche, è evidenziata dal confronto degli andamenti dei livelli piezometrici misurati dai piezometri “afferenti” ai due diversi circuiti (Figura 133, Figura 134). Tralasciando i picchi legati alla manutenzione straordinaria delle pompe, i trend dei livelli piezometrici sono analoghi e l'andamento in S4 risulta simile a quello misurato in S30 e S31 seppur molto attenuato nella risposta agli eventi infiltrativi (non riportati nel grafico per agevolarne la leggibilità).

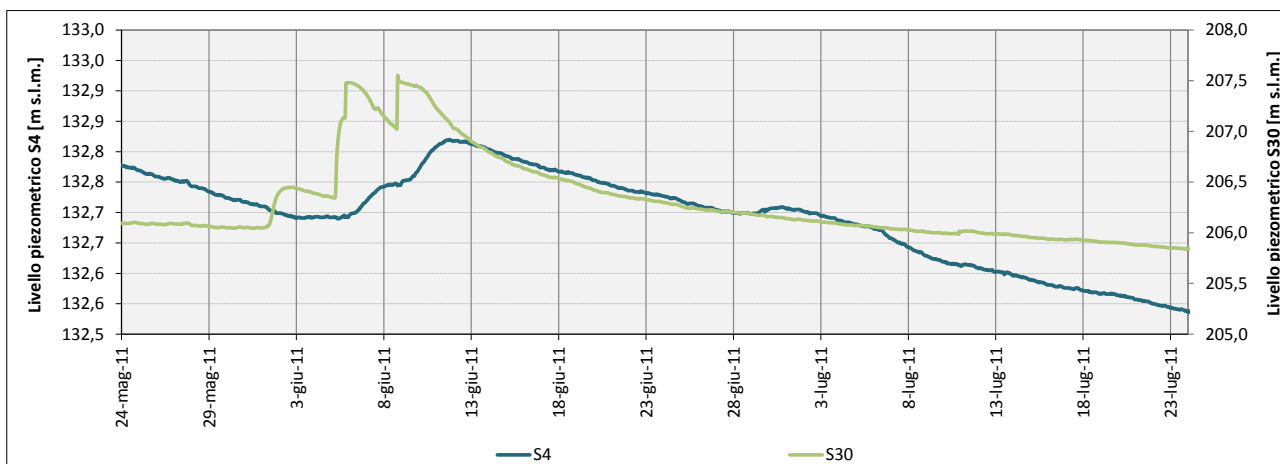
Figura 137: Dettaglio dell'andamento piezometrico in seguito ad un evento infiltrativo in S4 e S30

In Figura 136 è riportato l’andamento dei livelli piezometrici in S30 e S31, relativi alla circolazione in fratture in seguito ad un evento infiltrativo. In Figura 137 è evidente il ritardo nella risposta a tale evento nell’andamento del livello piezometrico in S4.

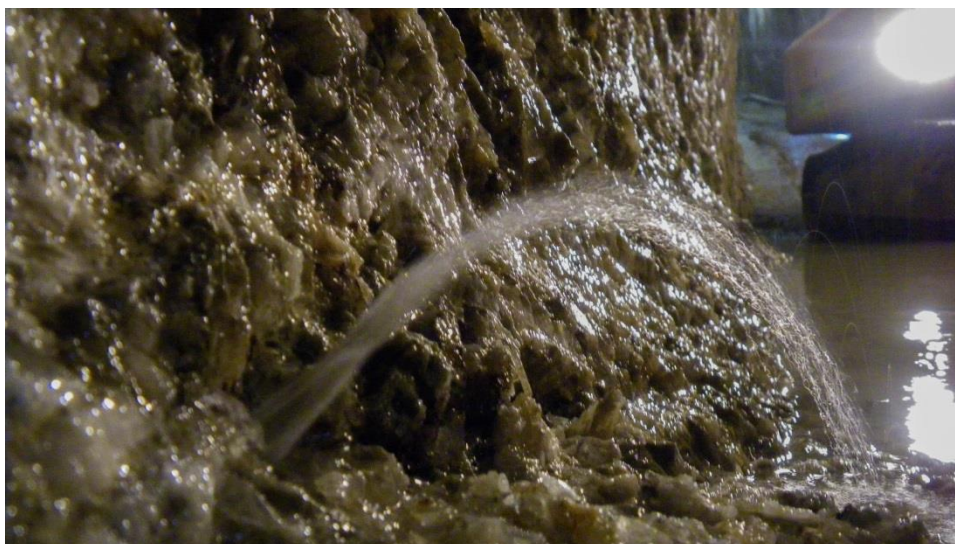
*Figura 146: Venute idriche da microfratturazione*

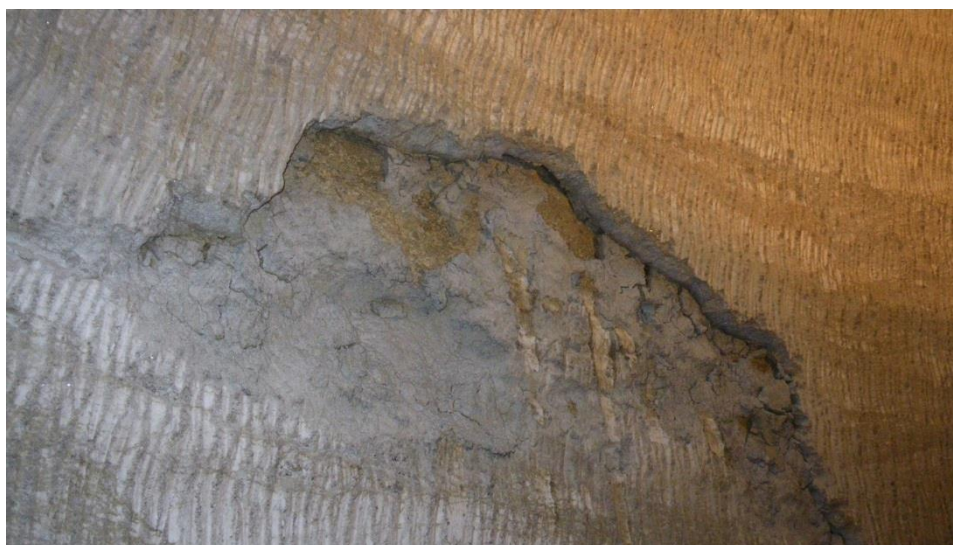
*Figura 147: Frattura con estensione metrica*

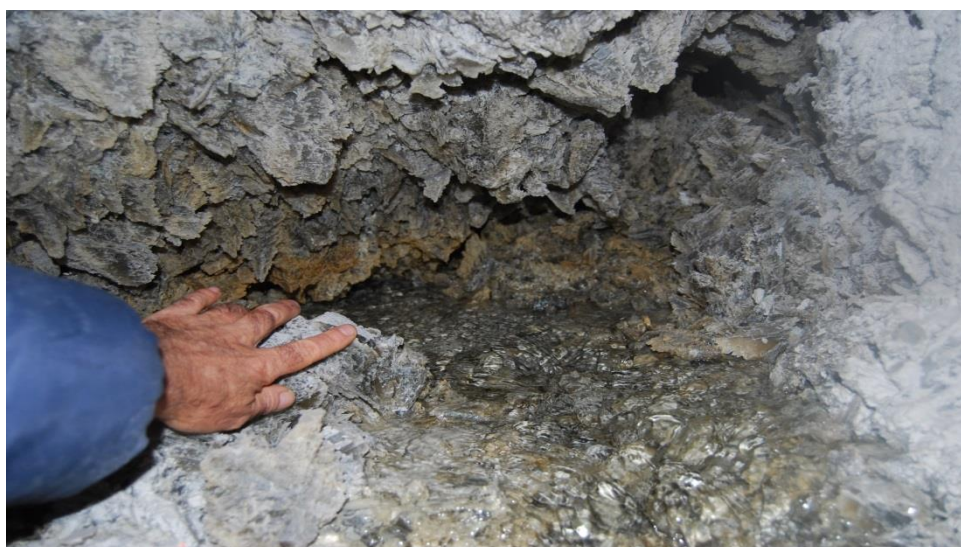
*Figura 148: Piccolo condotto carsico attivo a pieno carico*

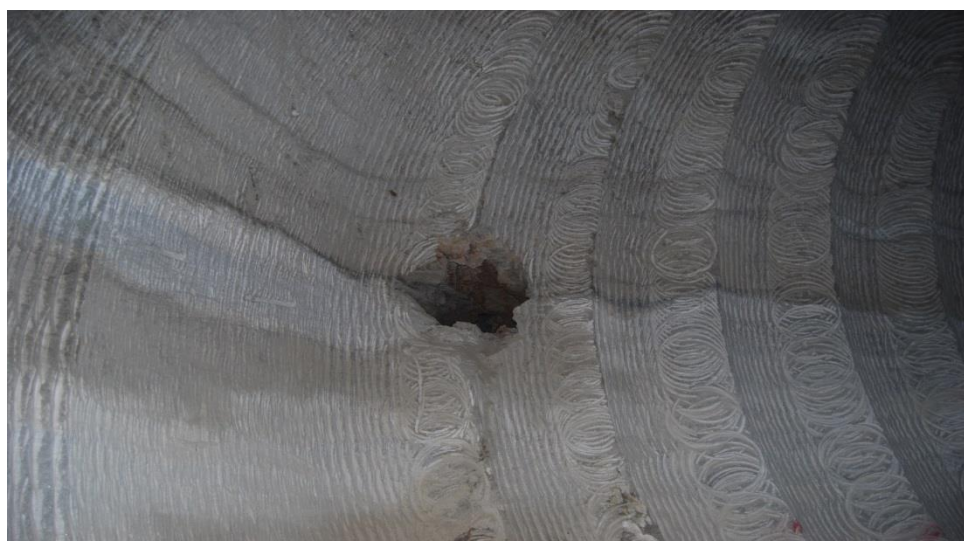
Figura 149: Condotta carsica nei livelli di gesso microcristallino

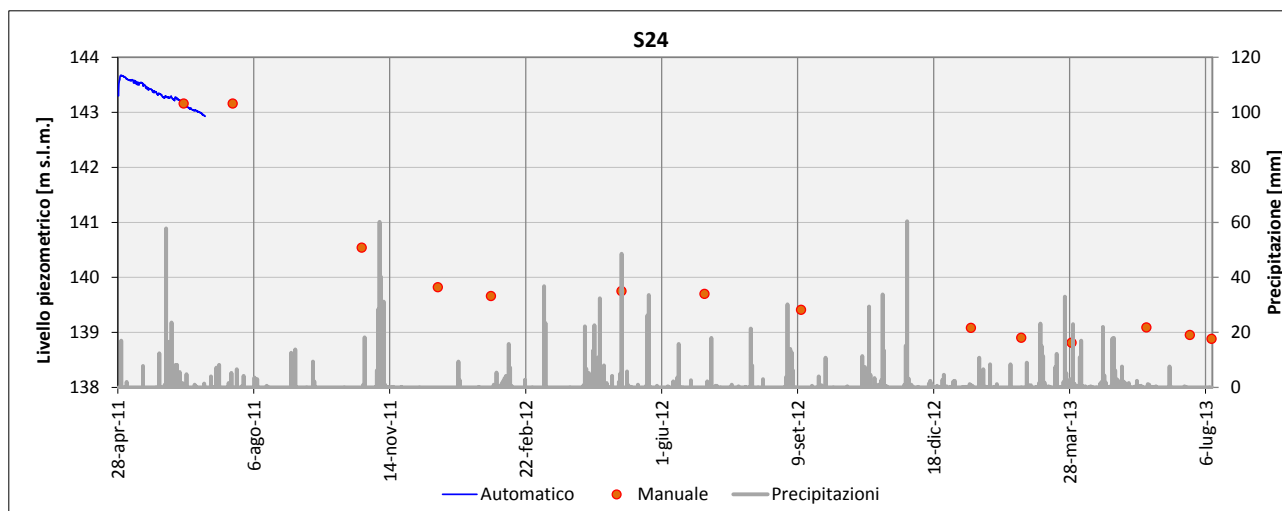
Figura 154: Misure di livello automatiche e manuali nel piezometro S24
