Rilievo 3D e monitoraggio strutturale per l'analisi post-sisma del complesso di S. Nicola a Tolentino (MC)

Daniele Costanzo^(a), Filiberto Chiabrando^(b), Renato Lancellotta^(a),
Andrea Lingua^(c), Antonino Quattrone^(a), Donato Sabia^(a), Antonia Spanò^(b)

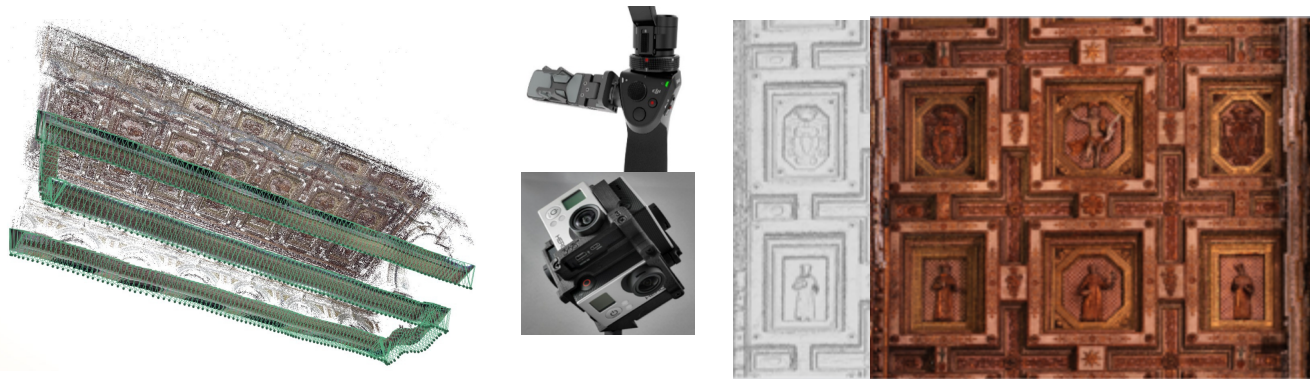
Figura 4 - Immagini orientate del soffitto a lacunari lignei settecentesco della Basilica di San Nicola acquisite con DJI Osmo e vista del modello 3D shaded e texturizzato (dx). Al centro (in alto) DJI OSMO e (in basso) Ring GOPRO (Kolor) utilizzato per l'acquisizione di immagini e video 360° per la realizzazione di prodotti 3D.

La fase successiva è relativa alle acquisizioni terrestri, che sono state condotte con strumentazione ormai di comune utilizzo per i rilievi 3D del patrimonio costruito, quali laser scanner terrestre e fotogrammetria close-range, sperimentando nuovi sensori *low-cost* per l'acquisizione video/immagini non convenzionali. Ad esempio il ring della GOPRO, che consente di realizzare video 360° oppure *steadycam* stabilizzate quale l'OSMO della DJI (figura 4) dalle cui immagini e video sono stati estratti, mediante i consueti metodi di fotogrammetria basata su algoritmi SfM, prodotti utili alla documentazione metrica degli oggetti acquisti (figura 5). (Calantropio et al., 2017)
