Lettura degli apparati murari e analisi materica per un'ipotesi delle trasformazioni del complesso dei Santi Giulitta e Quirico

Un paesaggio medievale tra Piemonte e Liguria
Il sito di Santa Giulitta e l'Alta Val Tanaro

Lettura degli apparati murari e analisi materica per un'ipotesi delle trasformazioni del complesso dei Santi Giulitta e Quirico*

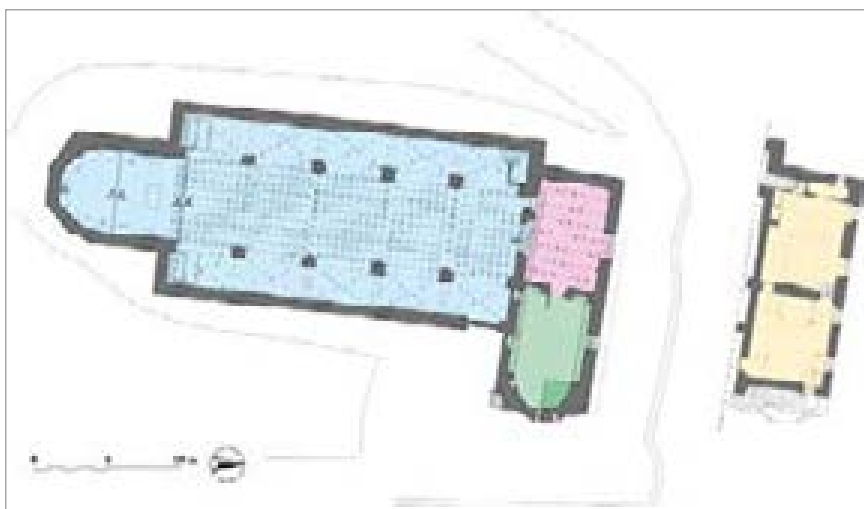
fig. 1 - Planimetria del complesso con indicazione delle destinazioni d'uso (rilievo Bergamini, Matrone, Perlo, Romaniello, Vignuolo, luglio 2015; elaborazione Perlo).

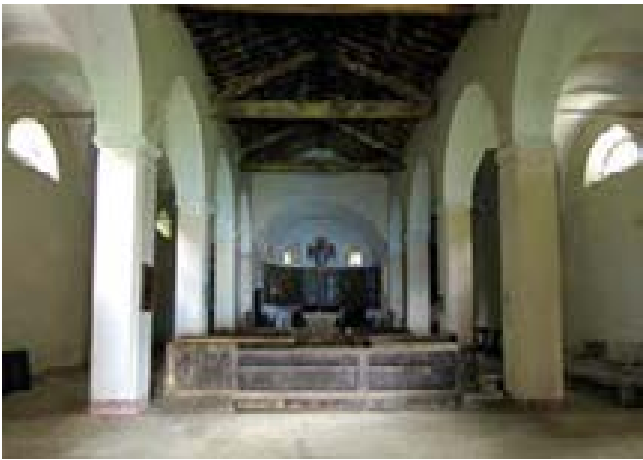
fig. 2 – L'interno della chiesa visto dall'ingresso.

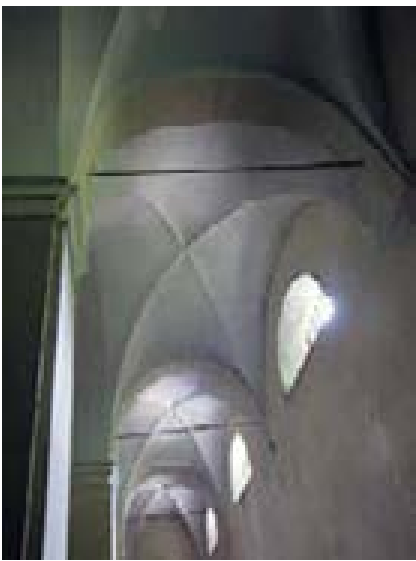
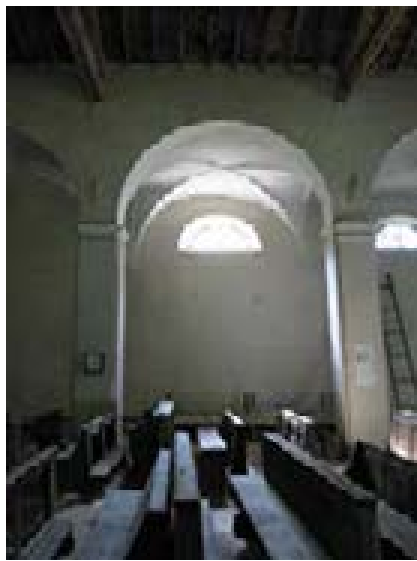
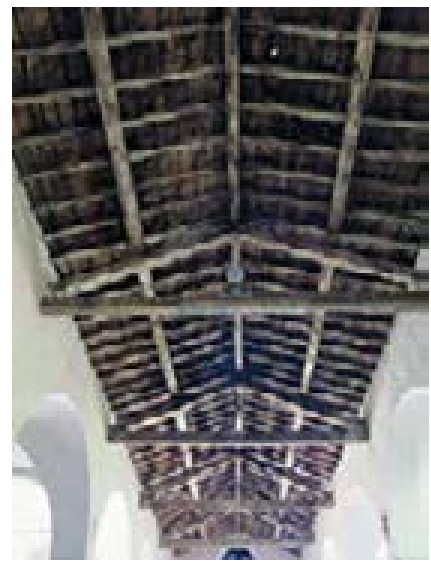
figg. 4, 5, 6 – Dettagli dell'interno della chiesa: le volte a crociera delle navate laterali, gli archi a tutto sesto di divisione tra le navate e l'orditura lignea della copertura della navata centrale.

Le volte a crociera delle campate laterali, a base rettangolare, sono tra loro divise da archetti poggianti, sulle murature perimetrali della chiesa, su capitelli pensili e, verso l'interno,

sui pilastri di separazione tra le navate (fig. 4). Catene metalliche ne consolidano la tenuta ai carichi. Sugli otto pilastri rettangolari ad angoli smussati, che creano un'infilata verso l'abside, si impostano archi a tutto sesto che ripartiscono il carico della copertura sui pilastri stessi (fig. 5). La copertura della navata centrale (fig. 6) è in legno con una struttura poggiate su quattro grandi capriate infisse nel muro di divisione tra le navate. Su di esse si appoggiano la trave di colmo e due arcarecci longitudinali che sostengono un'orditura composta (dal basso verso l'alto) da travetti, tavolato, doppia orditura di travetti ortogonali tra loro, copertura in lamiera grecata. L'area del presbiterio, rialzata di 35 cm rispetto al piano della navata centrale e anch'essa in leggera salita, è coperta da una volta a botte con lunette che continuano anche nel catino absidale a semicupola.

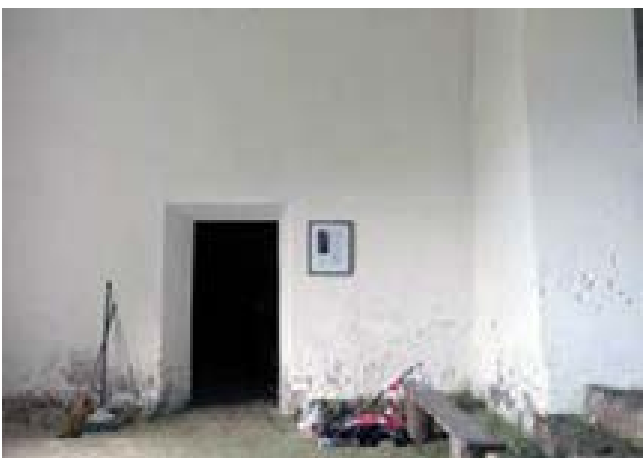
fig. 7 – L'ingresso alla cappella dall'atrio di connessione.

I due edifici religiosi, la cappella e la chiesa, sono connessi tra di loro tramite un atrio di ingresso comune ai due spazi (fig. 7), il cui perimetro

si pone in linea con la muratura esterna della cappella creando uno spazio rettangolare dimensionalmente simile a essa. All'atrio si accede dall'esterno tramite un'ampia apertura e due gradini, mentre da

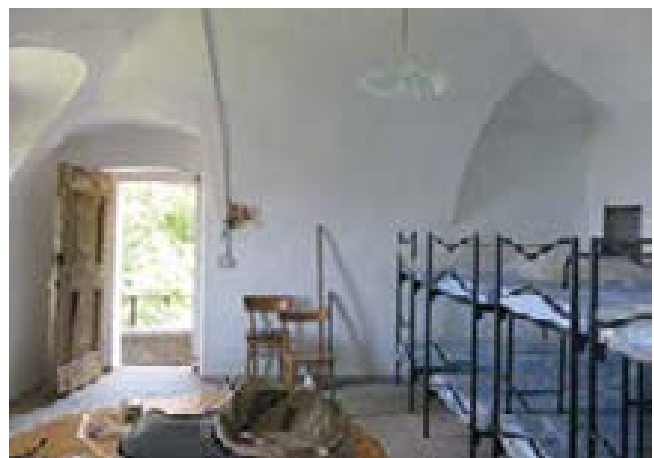
fig. 8 – Una delle sue camere della foresteria al piano 1°.

direttamente alla navata ovest. Il piano è composto da due camere (fig. 8) poste a due quote diverse (la stanza a est, sopra la cappella, è a una quota di 75 cm superiore rispetto alla stanza sopra l'atrio, seguendo le altezze della cappella e dell'atrio sottostanti) e un bagno. Il muro di separazione tra le due camere corrisponde, al piano terra, al muro di separazione tra cappella e atrio, da cui si accede alla cappella.

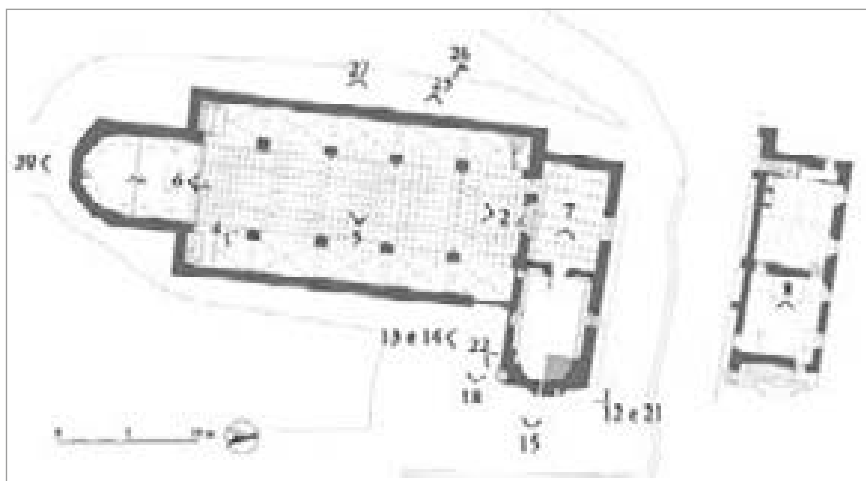
fig. 9 – Indicazione planimetrica dei punti di ripresa fotografica relativi alle immagini riportate in questa scheda.

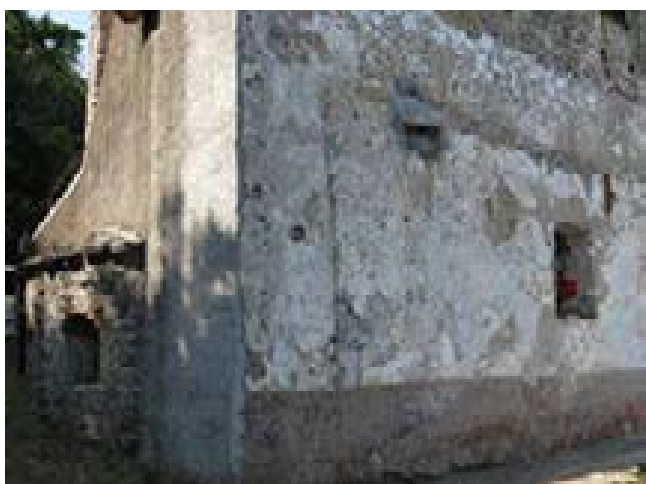
fig. 12 – Lato del complesso corrispondente alla parete nord della cappella.

attuali del complesso: la foresteria sovrastante e l'atrio furono costruiti in continuità con i paramenti originali. Sulla facciata esposta a nord (fig. 12) è ben visibile la traccia del perimetro originale della cappella, emersa dopo anni attraverso

l'intonaco a causa della spinta orizzontale della volta, caricata del peso del piano superiore, e del diverso comportamento statico di due murature di epoca diversa accostate. La presenza di chiavi metalliche sui lati nord e sud (figg. 12 e 13)

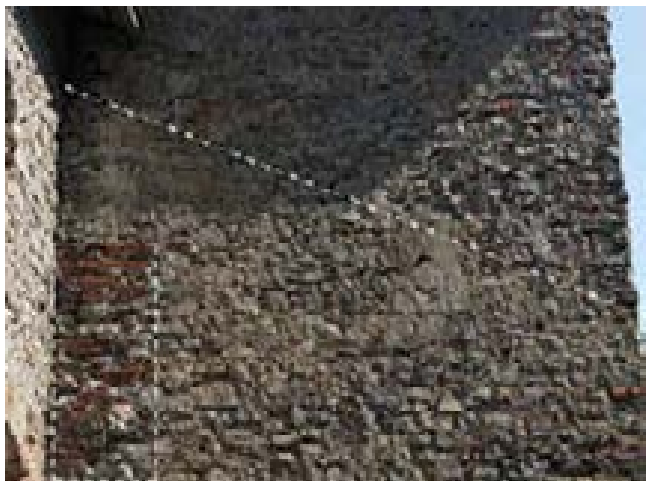
fig. 14 – Parete sud della cappella. I tratteggi indicano la traccia diagonale che separa due fasi costruttive diverse e un'apertura originaria poi tamponata con laterizi misti a pietra.

La traccia netta di una linea diagonale sulla muratura sud del volume comprendente la cappella (fig. 14) denuncia una discontinuità temporale nell'elevazione della muratura: si può ipotizzare che contemporaneamente alla costruzione della chiesa grande la cappella venne inglobata all'interno di una struttura più ampia che la connetteva al nuovo atrio, chiusa con una copertura a due falde, una delle quali seguiva l'inclinazione ancora oggi leggibile nell'apparato murario. Sul prospetto est (fig. 15) è facilmente individuabile la traccia orizzontale del limite murario su cui la copertura a falde probabilmente poggiava. Le due fasi costruttive sono visivamente distinguibili non tanto per una diversità dei materiali lapidei, delle loro dimensioni o della loro posa in opera, quanto per la malta presente tra i giunti, più fine nella parte inferiore e molto più grossolana e ricca di

Al di sotto della traccia diagonale sul lato sud (fig. 14) si nota inoltre la traccia di un'apertura rettangolare probabilmente appartenente alla stessa fase costruttiva, in seguito tamponata con mattoni misti a pietra. Sul lato est, allo stesso modo, la sagoma di una precedente finestra che un tempo affiancava la porta di accesso alla foresteria (fig. 15).

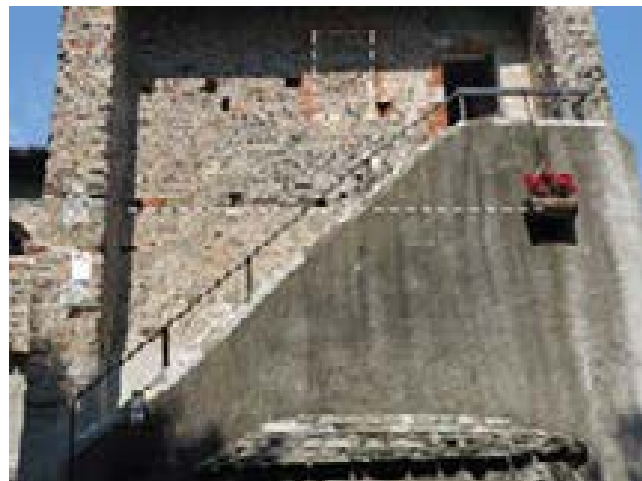
fig. 15. Parete est della cappella. Il tratteggio indica la traccia orizzontale del piano di appoggio della falda esistente prima dell'elevazione del fabbricato per ospitare la foresteria.

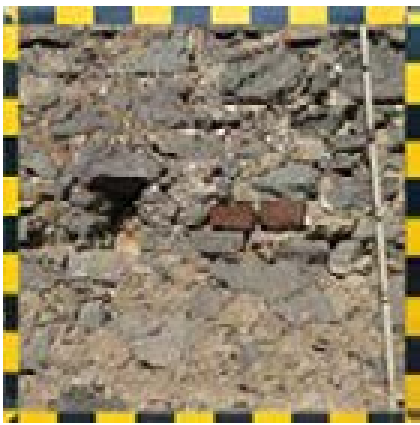
figg. 16-17 – Campione “A” 1m x 1m di tessitura muraria esterna, lato est del volume comprendente la cappella. Si nota la differenza nelle malte utilizzate per la parte inferiore e per quella superiore (successiva).

calcinacci in quella superiore, come si evidenzia nelle figg. 16 e 17.

Il campione A, ad esempio, è stato prelevato nel punto individuato come uno di quelli con la malta più antica, mentre il B nella sopraelevazione di epoca successiva, così come il campione F selezionato per la netta differenza visiva e di composizione materiale.

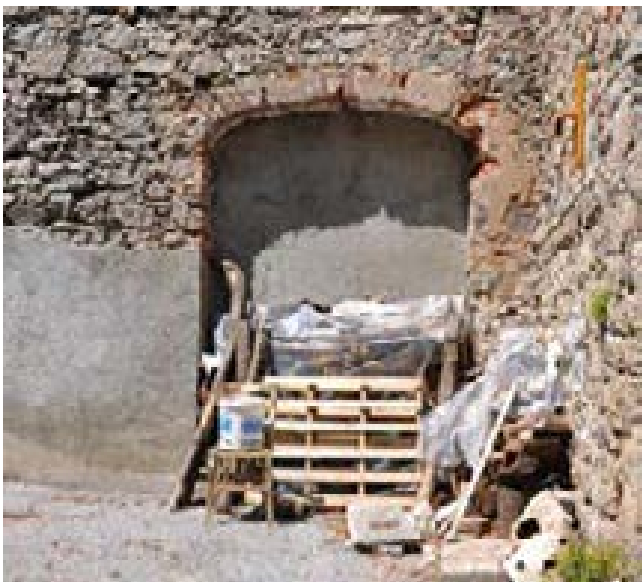
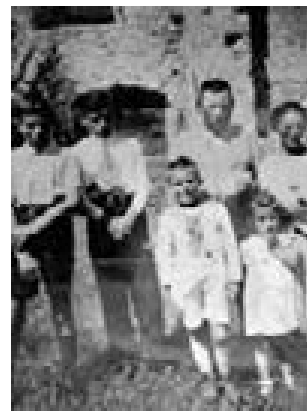
fig. 18 – Parete est della chiesa, in cui si legge l'ingombro dell'ingresso tamponato negli anni '60 del '900.

figg. 19-20 – Immagini storiche precedenti alla chiusura dell'ingresso est della chiesa negli anni '60. Le fotografie sono esposte all'interno della chiesa.

Ugualmente tamponato, ma nei più recenti anni '60, è il portale che consentiva l'ingresso dal lato est della chiesa grande, come testimoniano alcune fotografie (figg. 18, 19 e 20).

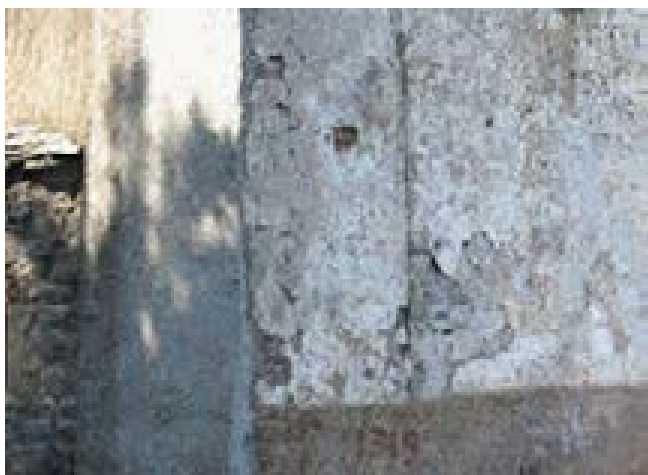
fig. 21 – Parete nord della cappella. Linea di accostamento delle due murature di epoche diverse, emersa attraverso l'intonaco a causa delle spinte orizzontali della cappella.

sull'intonaco (lato nord) (figg. 21 e 22) dichiarano la loro costruzione successiva. Nelle figg. 23 e 24 è ben visibile la differenza tra le due fasi e la sottolineatura di quello che un tempo era lo spigolo della cappella realizzato con cantonali in pietra di dimensioni maggiori rispetto al resto della costruzione.

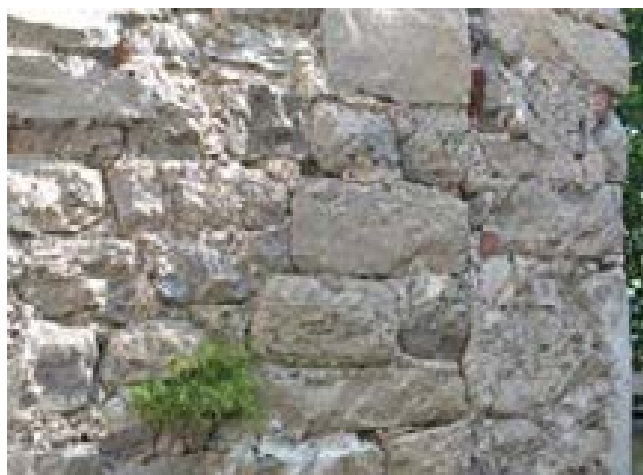
fig. 22 – Parete sud della cappella. Linea di accostamento delle due murature di epoche diverse.

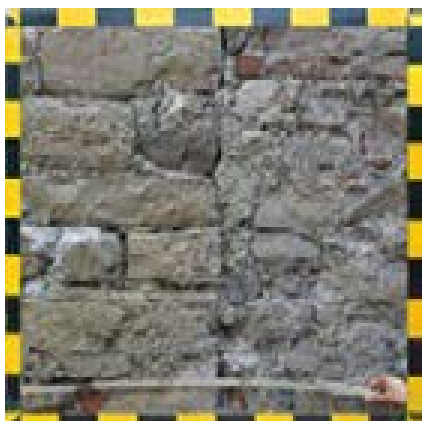
figg. 23-24 – Campione “B” 1m x 1m di tessitura muraria esterna, lato sud del volume comprendente la cappella. È ben visibile la linea di accostamento delle due murature di epoche diverse.

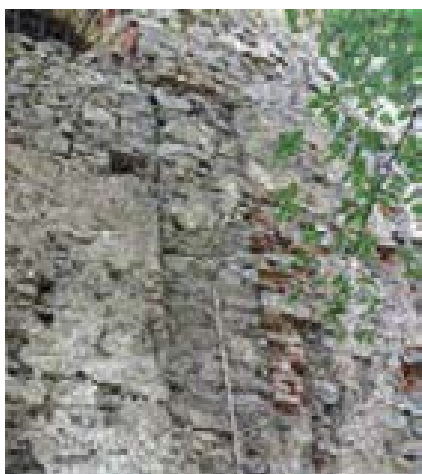
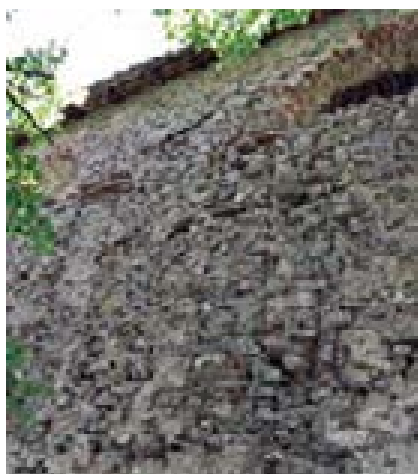
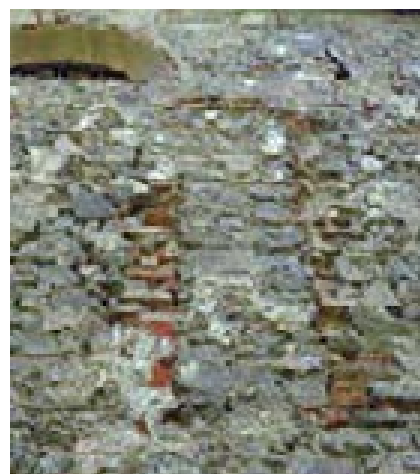
figg. 25, 26, 27 – Parete ovest della chiesa. Sono leggibili le tracce di strette e alte aperture poi tamponate, sottolineate in alcune parti da stipiti in laterizio.

Di più difficile interpretazione sono i segni di trasformazioni costruttive rilevate sul lato ovest della chiesa grande (figg. 25, 26, 27).

Sul prospetto longitudinale, infatti, sono leggibili nelle tessiture murarie tracce di probabili precedenti aperture strette e alte, tamponate in una fase successiva a quella

della costruzione della chiesa. In tutto dieci, hanno una larghezza costante di circa 70 cm, mentre le altezze sono variabili, decrescenti da nord verso sud da 3,25 m a 2,55 m. Le estremità superiori delle aperture tamponate, coronate da archetti, sono allineate orizzontalmente, mentre le basi inferiori seguono una

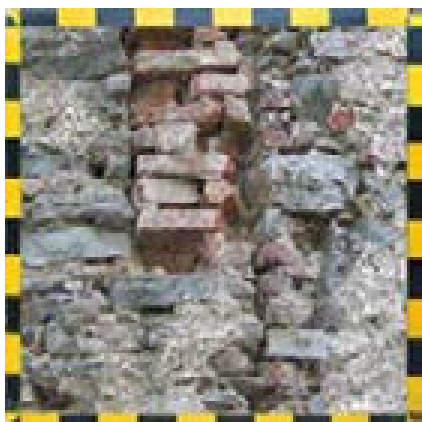
figg. 28-29 – Campione “C” 1m x 1m di tessitura muraria esterna, lato ovest della chiesa. Dettaglio con muratura della chiesa (a destra), “stipite” in laterizio e tamponamento dell’apertura (a sinistra).

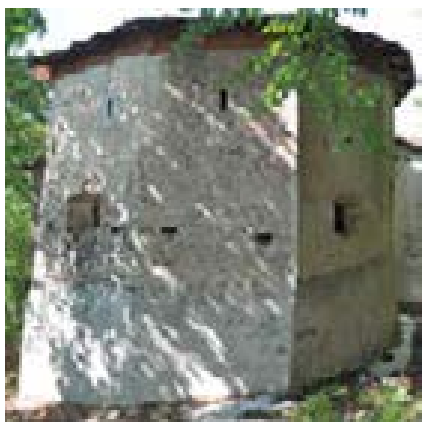
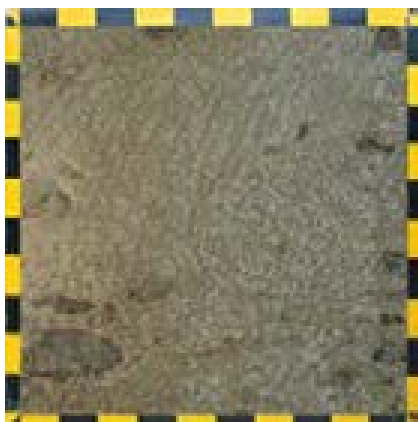
figg. 30-31 – I lati esposti a sud dell’abside e il campione “D” 1m x 1m dell’intonaco di rivestimento del lato est dell’abside.

Le pareti perimetrali dell’abside presentano un trattamento irregolare delle superfici: le pietre di diversi tipi e dimensioni, con interposti alcuni frammenti di laterizio, sono oggi completamente a vista sul lato ovest, mentre un intonaco, in alcuni tratti integro e in altri presente a lacerti, riveste le altre pareti esterne (fig. 30). Nei tratti in cui esso risulta meglio conservato, così come sulla parete di chiusura della navata est, si notano le tracce degli strumenti che servirono per la stesura dell’intonaco, probabilmente dei pialletti utilizzati con movimento semicircolare (fig. 31). Nell’abside vi sono 4 piccole aperture, di cui una tamponata sul lato ovest, oltre ad alcune buche pontaaie.

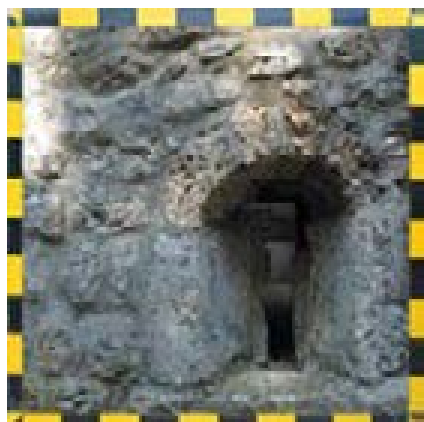
figg. 35-36 – Campione “E” 1m x 1m di tessitura muraria esterna, abside della cappella.

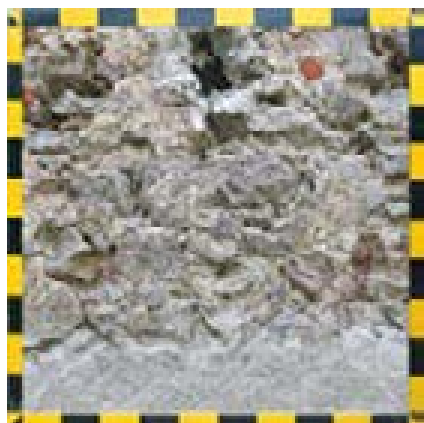
figg. 37-38 – Campione “F” 1x1m di tessitura muraria esterna, lato ovest della chiesa.

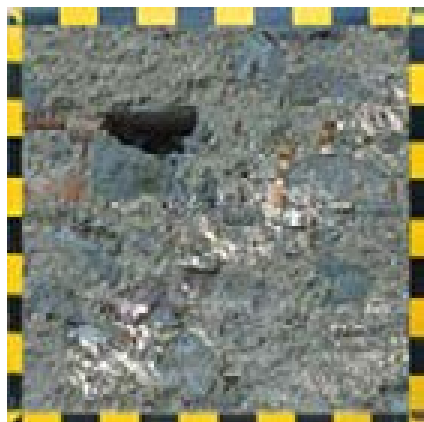
figg. 39-40 – Campione “G” 1x1m di tessitura muraria esterna, abside chiesa.

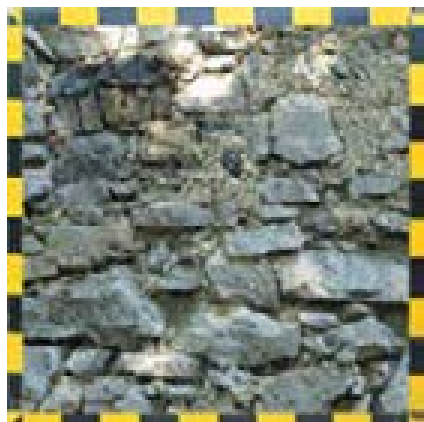
figg. 41-42 – Campione “H” 1m x 1m di tessitura muraria esterna, lato est chiesa.

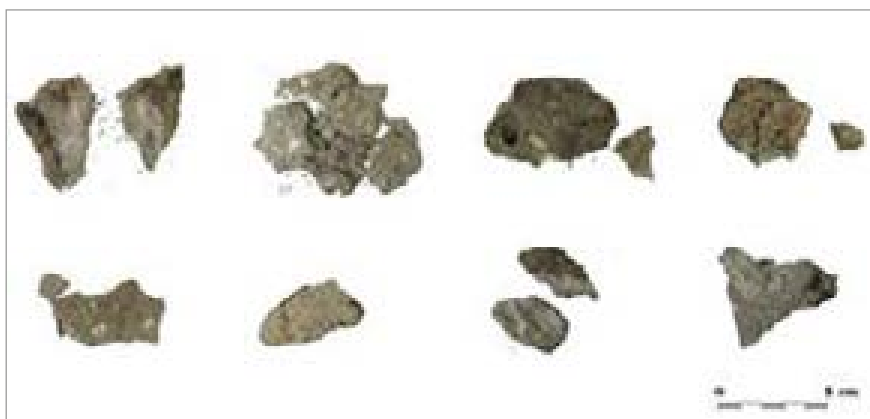
fig. 44 – Campioni di malte analizzati in laboratorio.

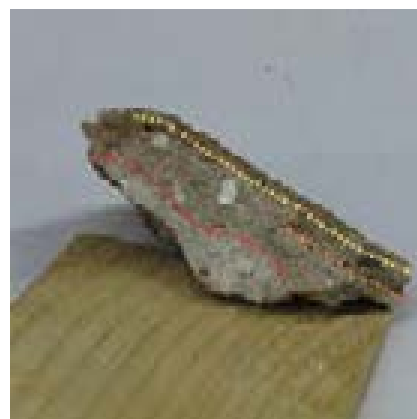
fig. 45 – Il campione di malta A con evidenziati gli strati di cui è composto.

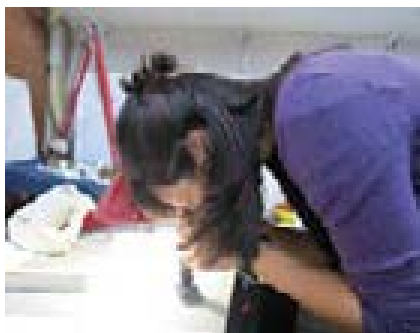
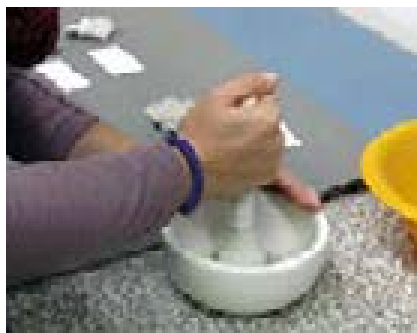
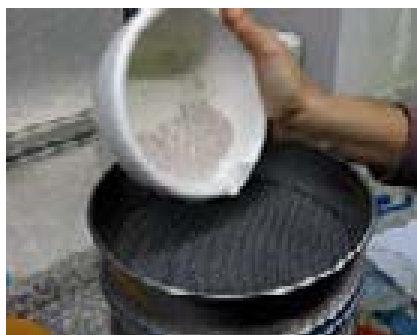
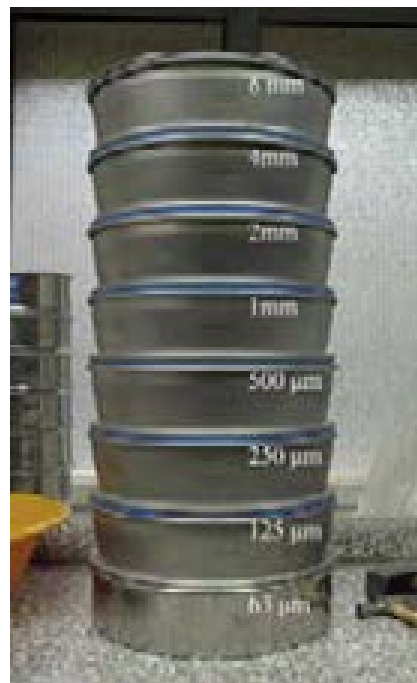
figg. 46-47 – Analisi macroscopica e granulometria della silice cristallina.

figg. 48, 49 e 50 – Disgregazione e riduzione del campione. Serie di setacci di prova con dimensione delle aperture.

Il primo passaggio da condurre per l'analisi dei campioni, secondo la norma UNI, è la preparazione del campione tramite la cottura in una stufa ventilata a 105 °C per eliminare l'H₂O di costituzione e permettere così una staccatura a secco. In questo caso, tale passaggio è stato semplificato scaldando i campioni su un fornello.

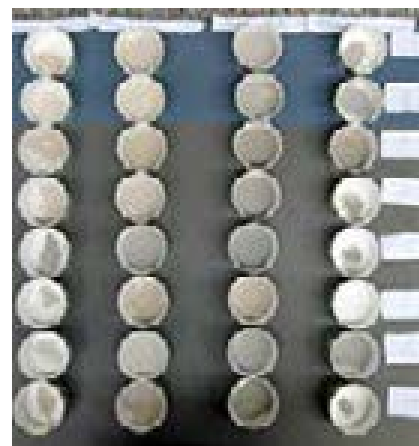
fig. 53 – Risultato finale della disgregazione dei campioni nelle classi tra 0,25 mm (destra) e <0,063 mm (sinistra).
