Fotogrammetria digitale speditiva a supporto degli interventi di realizzazione di opere provvisionali

Photogrammetric rapid survey for supporting the realization of provisional structures

ALESSIO CALANTROPIO, FILIBERTO CHIABRANDO, NANNINA SPANÒ

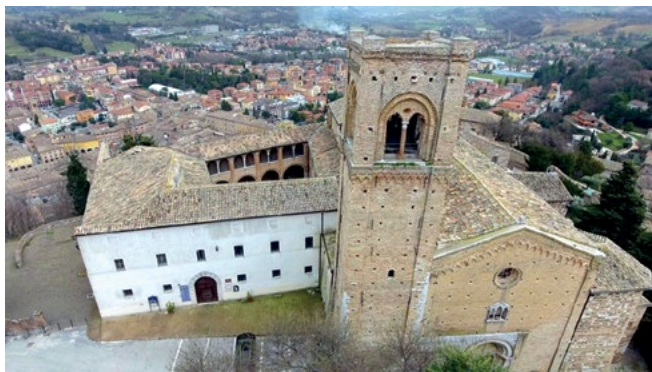
Figura 1. Il duomo Vecchio di San Severino Marche (ripresa da drone).

Il manufatto architettonico, costituente il caso di studio di questa ricerca, si colloca in un contesto di medio rischio, e riguarda la bifora ovest del campanile appartenente al complesso (XIII-XV sec.) del Duomo Vecchio di San Severino Marche (Figura 1), in provincia di Macerata (MC).
