# Archivio 3D multi-temporale dei danni e crolli per la chiesa di Sant'Agostino in Amatrice in seguito ai diversi eventi

## *3D multi-temporal archive of damages and collapses in Sant'Agostino church of Amatrice after reiterated seismic events*

**GIULIA SAMMARTANO, NANNINA SPANÒ, ALESSIA ROSIGNUOLO**

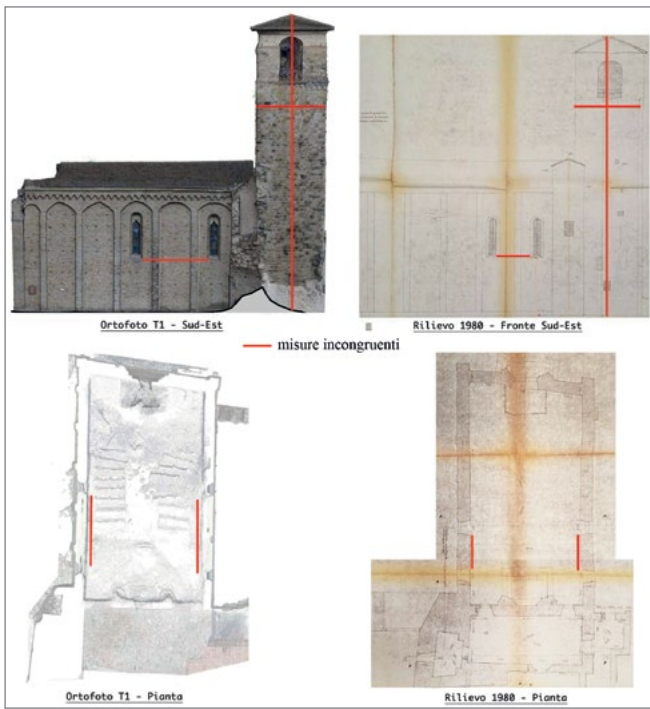
Figura 5. La ricostruzione analitica della chiesa al T0: fronte principale e nord-est.

Tuttavia, nel processo di costruzione dell'ipotesi della geometria dell'oggetto pre-sisma tramite le misure rilevate delle porzioni di fabbrica ancora erette e quelle dedotte dagli stralci di documentazione storica, si sono incontrati non poche incertezze relative a incongruenze delle misure (Figura 6).

Queste sono state, ad esempio: le dimensioni del campanile, raffigurato nei rilievi del 1980 più basso e tozzo rispetto all'esistente nel 2016; il colmo del tetto, posizionato a una quota più alta rispetto all'allora stato di fatto; la posizione in quota e la distanza reciproca, ridotta rispetto alla realtà, delle finestre oblunghe trilobate sui lati est e ovest dell'aula; la distanza tra il rosone centrale della facciata e la punta sommitale del portale in marmo tardo gotico.
