Ortofoto e modelli 3D ad alta risoluzione per la valutazione del degrado di murature affrescate. Il Cappellone della basilica di San Nicola a Tolentino

High resolution orthophotos and 3D models for health evaluation of frescoed masonries. The Cappellone in the San Nicola basilica in Tolentino

STEFANO PERRI, NANNINA SPANÒ

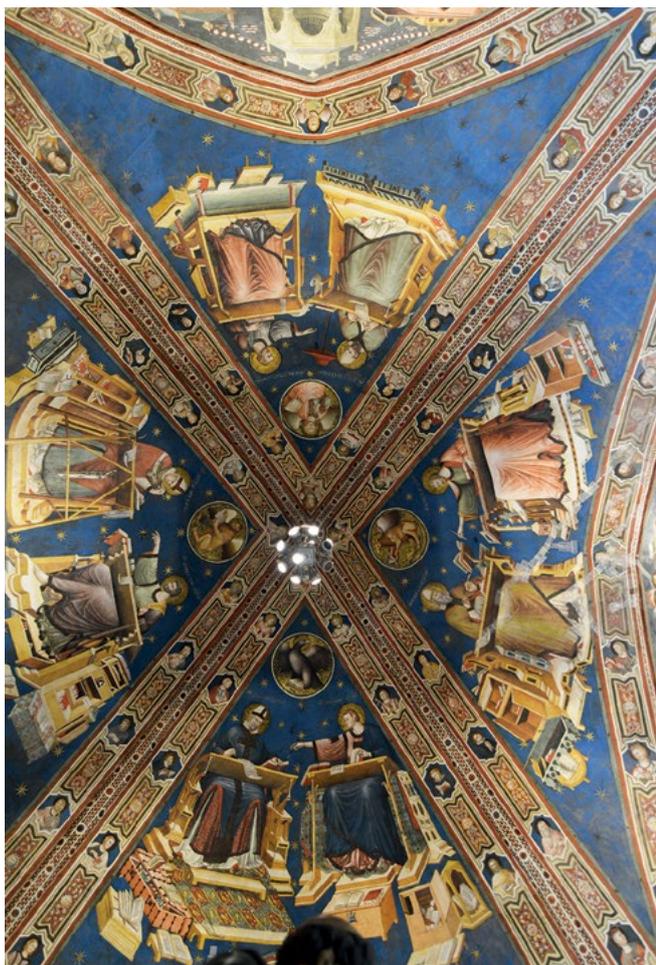
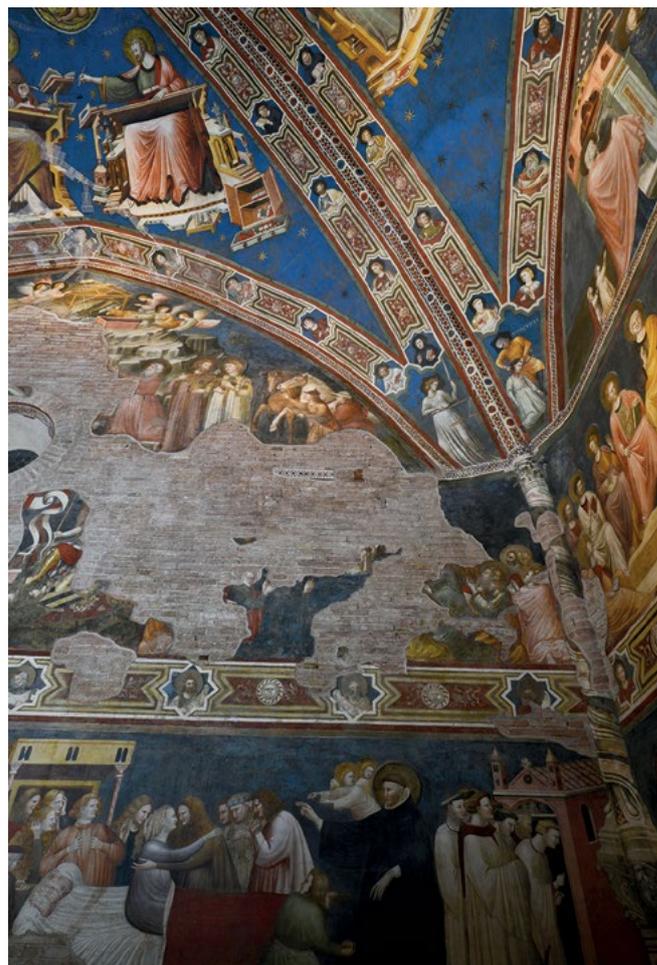
Figura 1. Due fotogrammi ritraggono la volta e una parete affrescata (la più danneggiata) che riportano cicli della vita del santo, di Gesù e altri repertori storico-religiosi.

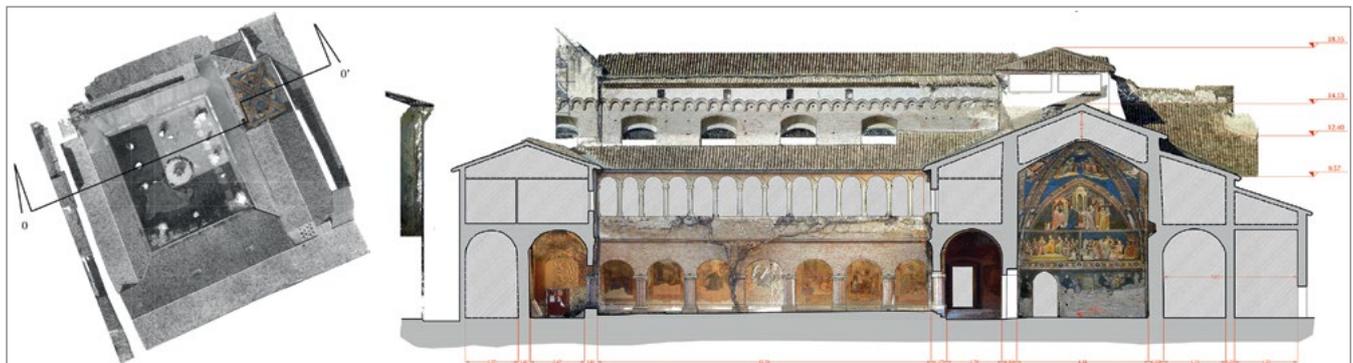
Figura 2. Sezione architettonica trasversale del chiostro, con modello volumetrico della manica orientale che ospita il Cappellone (integrazione di viste delle nuvole di punti e ortofoto, nella sezione vettoriale dei corpi di fabbrica).

Nel caso del Cappellone, la sezione trasversale del complesso, riportata in Figura 2, rappresenta efficacemente la scelta trecentesca di interrompere gli ambienti di abitazione degli spazi conventuali al piano superiore, per fornire sviluppo verticale alla sala che si estende con la grandiosa volta costolonata in doppia altezza rispetto agli ambienti limitrofi⁸.

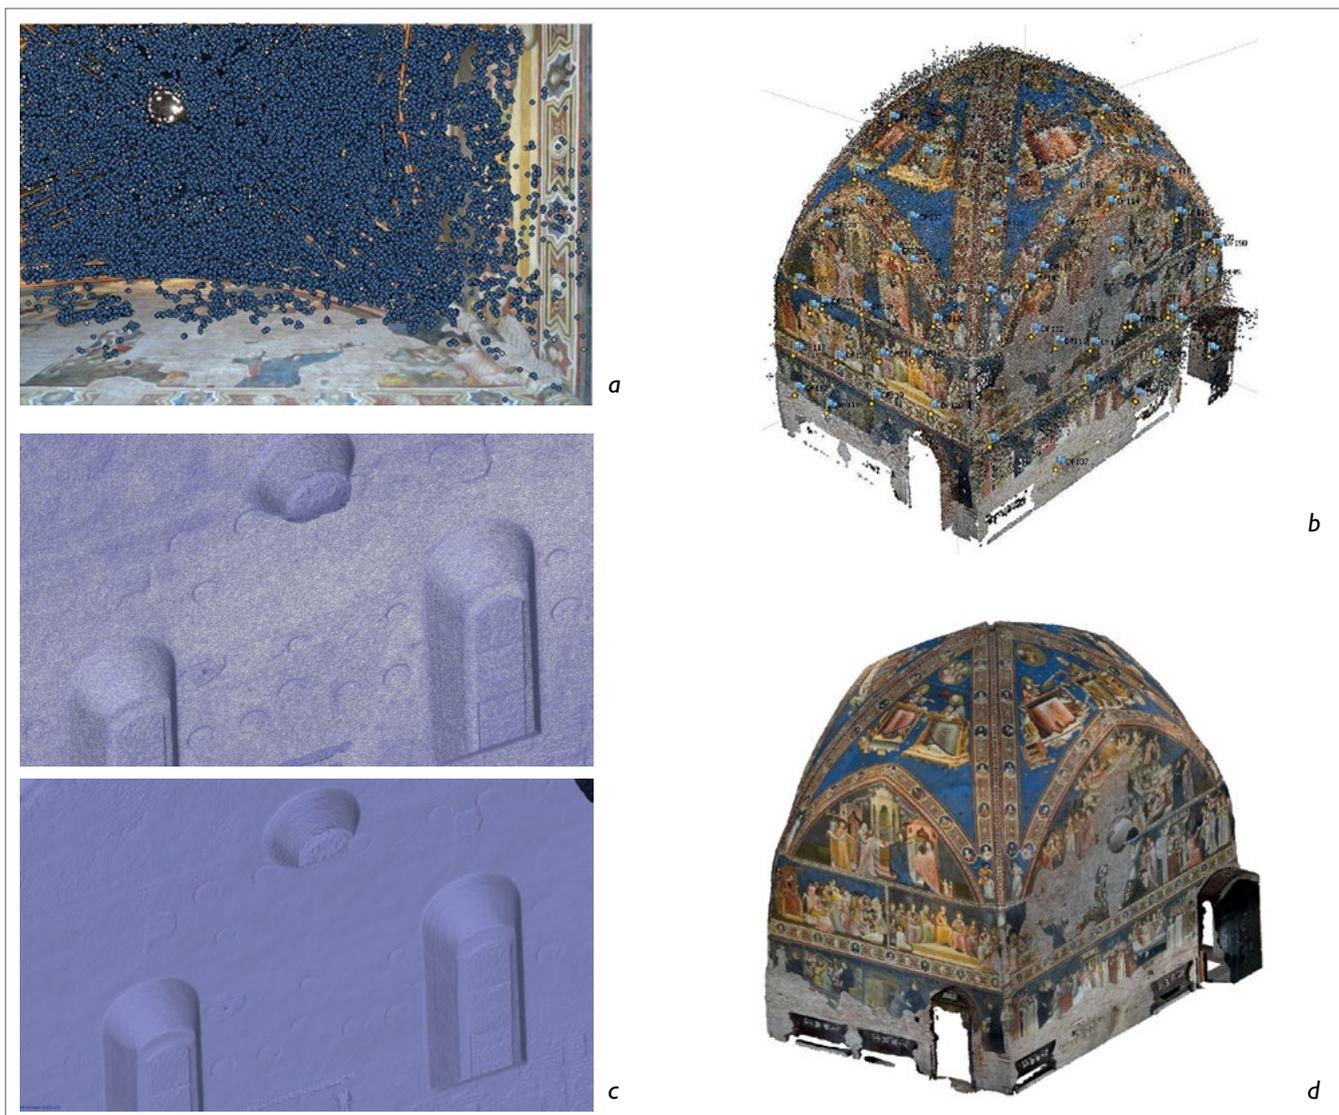
Figura 3. Elaborazioni fotogrammetriche con tecnica SfM: (a) densità dei tie points in una porzione della nuvola sparsa; (b) distribuzione dei punti di controllo collimati (c) confronto tra superficie triangolata visualizzata in wireframe e come solido (d) modello 3D con texture.

La prima valutazione della nuvola densa generata, e soprattutto la sua trasformazione in superficie triangolata (*mesh*), ha consentito di stimare l'elevata qualità del risultato; la Figura 3c mostra come la superficie continua denunci la presenza

dell'enfaticizzazione delle aureole di tutte le figure affrescate tramite stucco a rilievo, particolare che non era visibile a occhio nudo, data anche la scarsa illuminazione della sala.

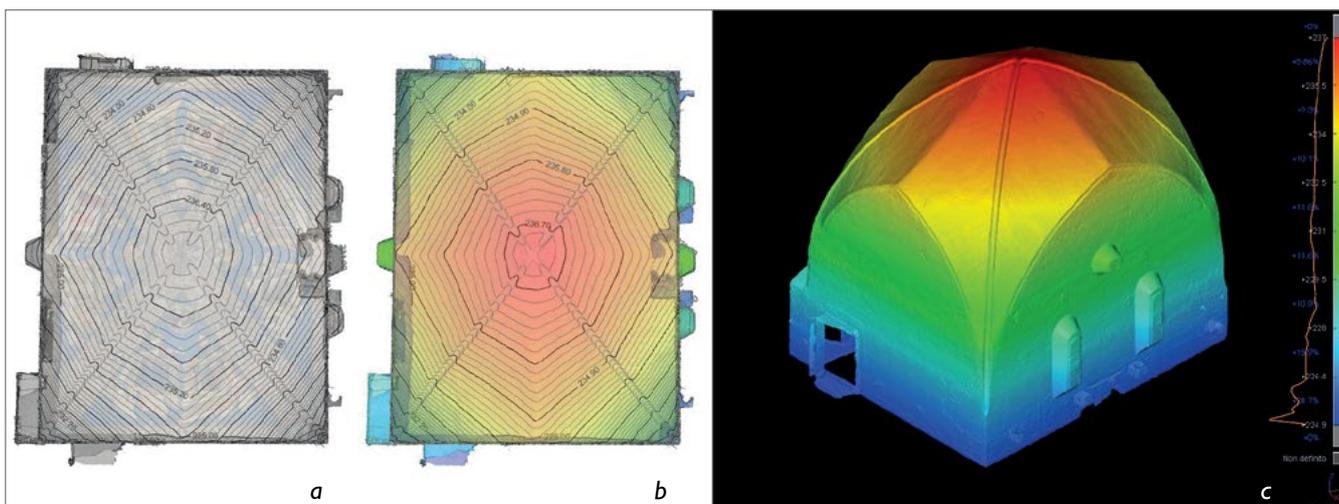
Figura 4. Analisi del DEM ed estrazione di curve isoipse per valutare la geometria ed eventuali variazioni di forma della volta costolonata; (a) sovrapposizione delle curve isoipse (equidistanza 90 cm) all'ortofoto; (b) sovrapposizione di isoipse con DEM, (c) calcolo del DEM sull'intero modello della sala.

Un volta ottenuto il modello 3D, sotto forma di nuvola di punti o di modello di superficie continuo, con evidenziazione dei caratteri di rugosità o *smoothness* della superficie, ancorché con l'ulteriore proiezione controllata dal punto di vista metrico delle immagini orientate, può ulteriormente essere analizzato derivando il DEM (*Digital Elevation Model*) che permette di esaminare in dettaglio, tramite un *range* di colori, il valore delle quote dei punti rispetto ad un piano di riferimento, che per l'analisi della volta è ovviamente orizzontale. L'analisi del DEM e l'ulteriore analisi tramite l'estrazione di isoipse (Figura 4) consente di valutare che la struttura non presenta anomalie morfologiche e sicuramente la geometria di progetto è conservata, dal momento che le curve isoipse (equidistanza 90 cm) dimostrano un andamento del tutto regolare.

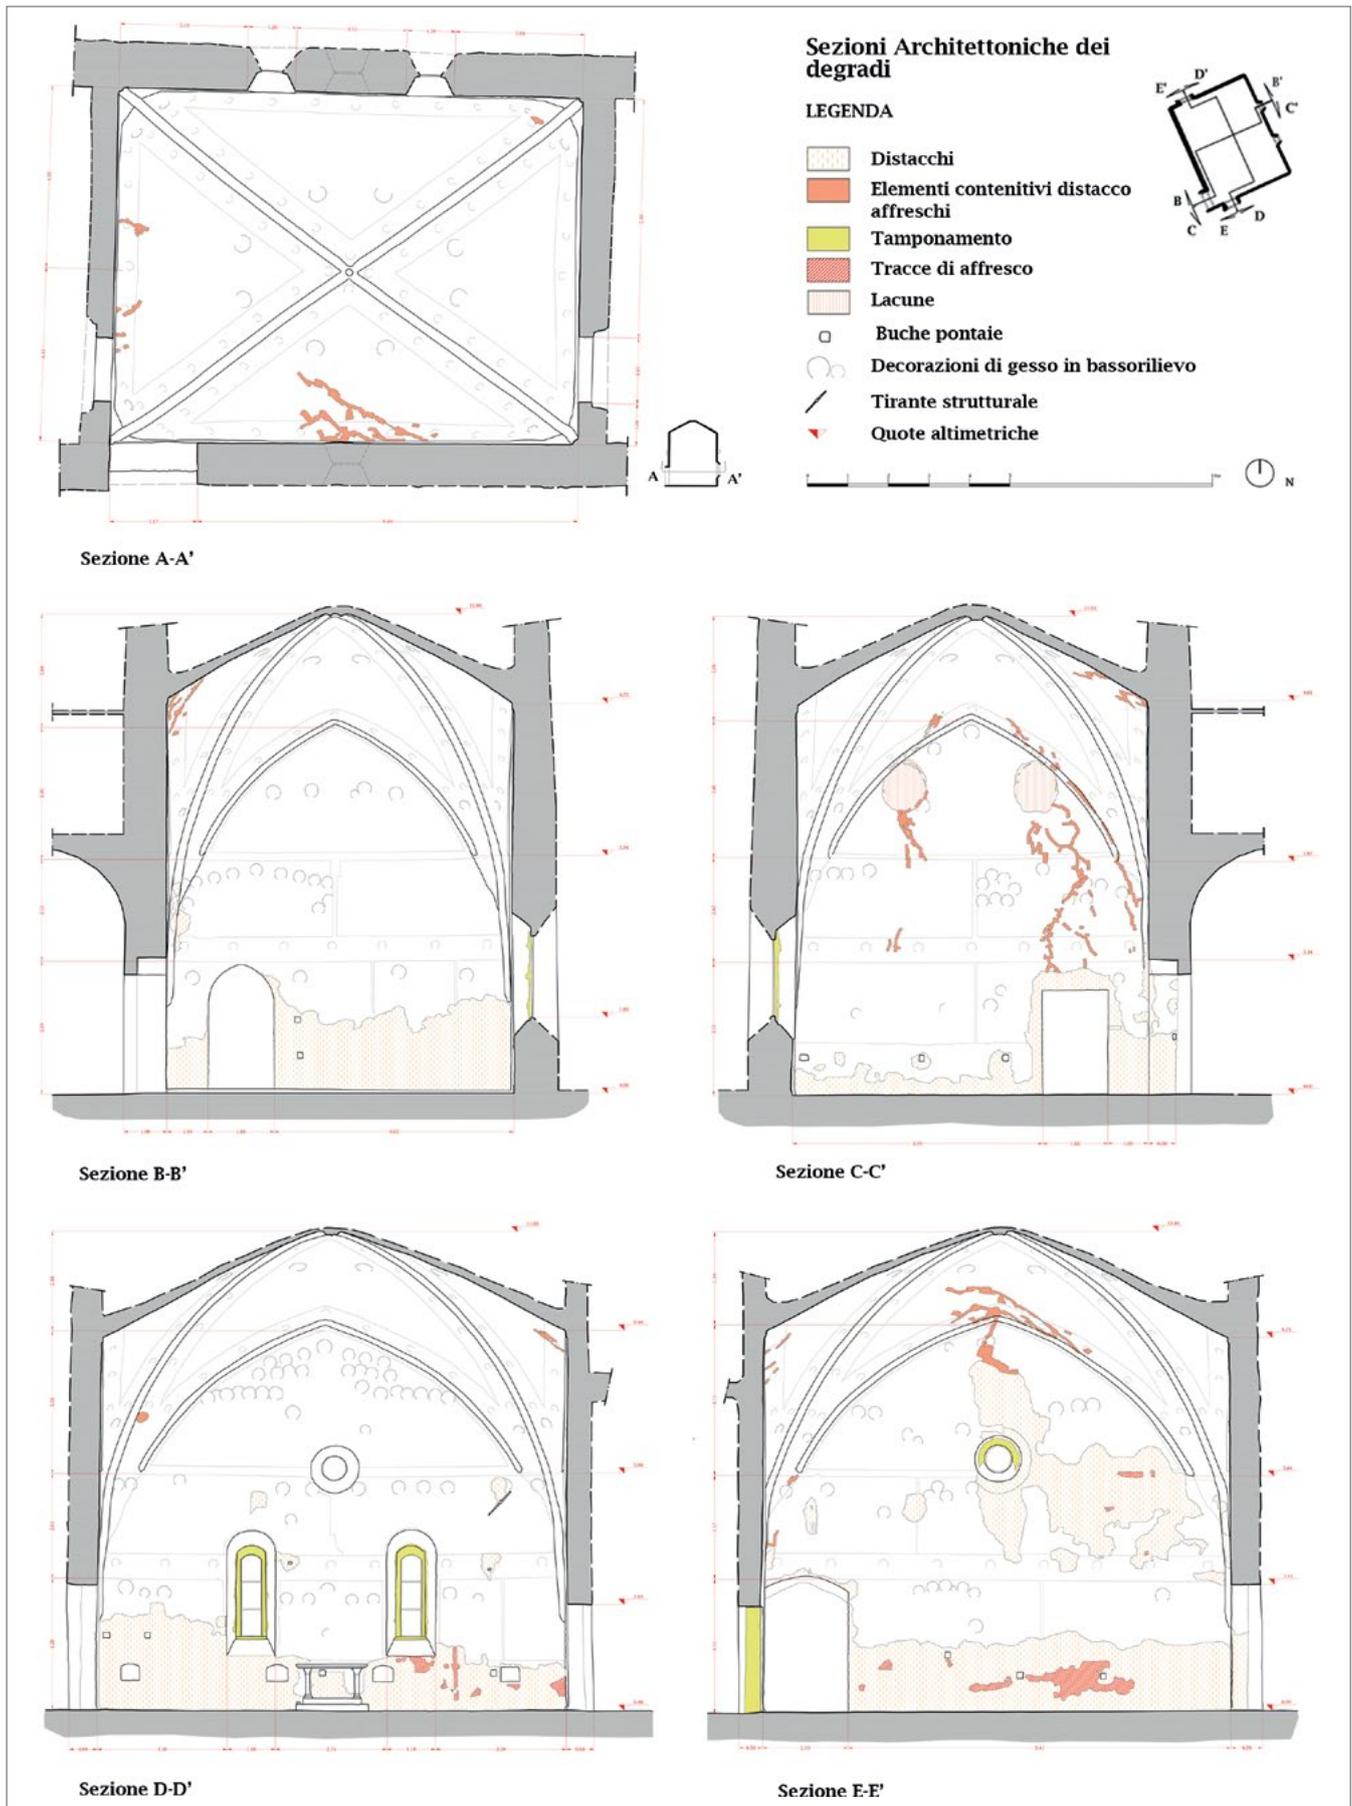
Figura 5. Restituzione della proiezione della volta e prospetti delle pareti con identificazione degli elementi tecnologici e di degrado.

L'estrazione di ortofoto ad alta risoluzione (1 mm per pixel), costituite da mosaici di fotogrammi ortoproiettati sui piani medi delle pareti della sala ha consentito la restituzione completa degli elaborati architettonici in proiezioni ortogonali, anche della proiezione della volta dal basso verso l'alto (Figura 6), consentendo inoltre la precisa descrizione di elementi tecnologici e del degrado (distacchi, elementi di contenimento del distacco posizionati in recenti attività di restauro, tamponamenti, lacune degli affreschi, buche pontaaie, rilievi a stucco delle aureole dei santi) (Figura 5).

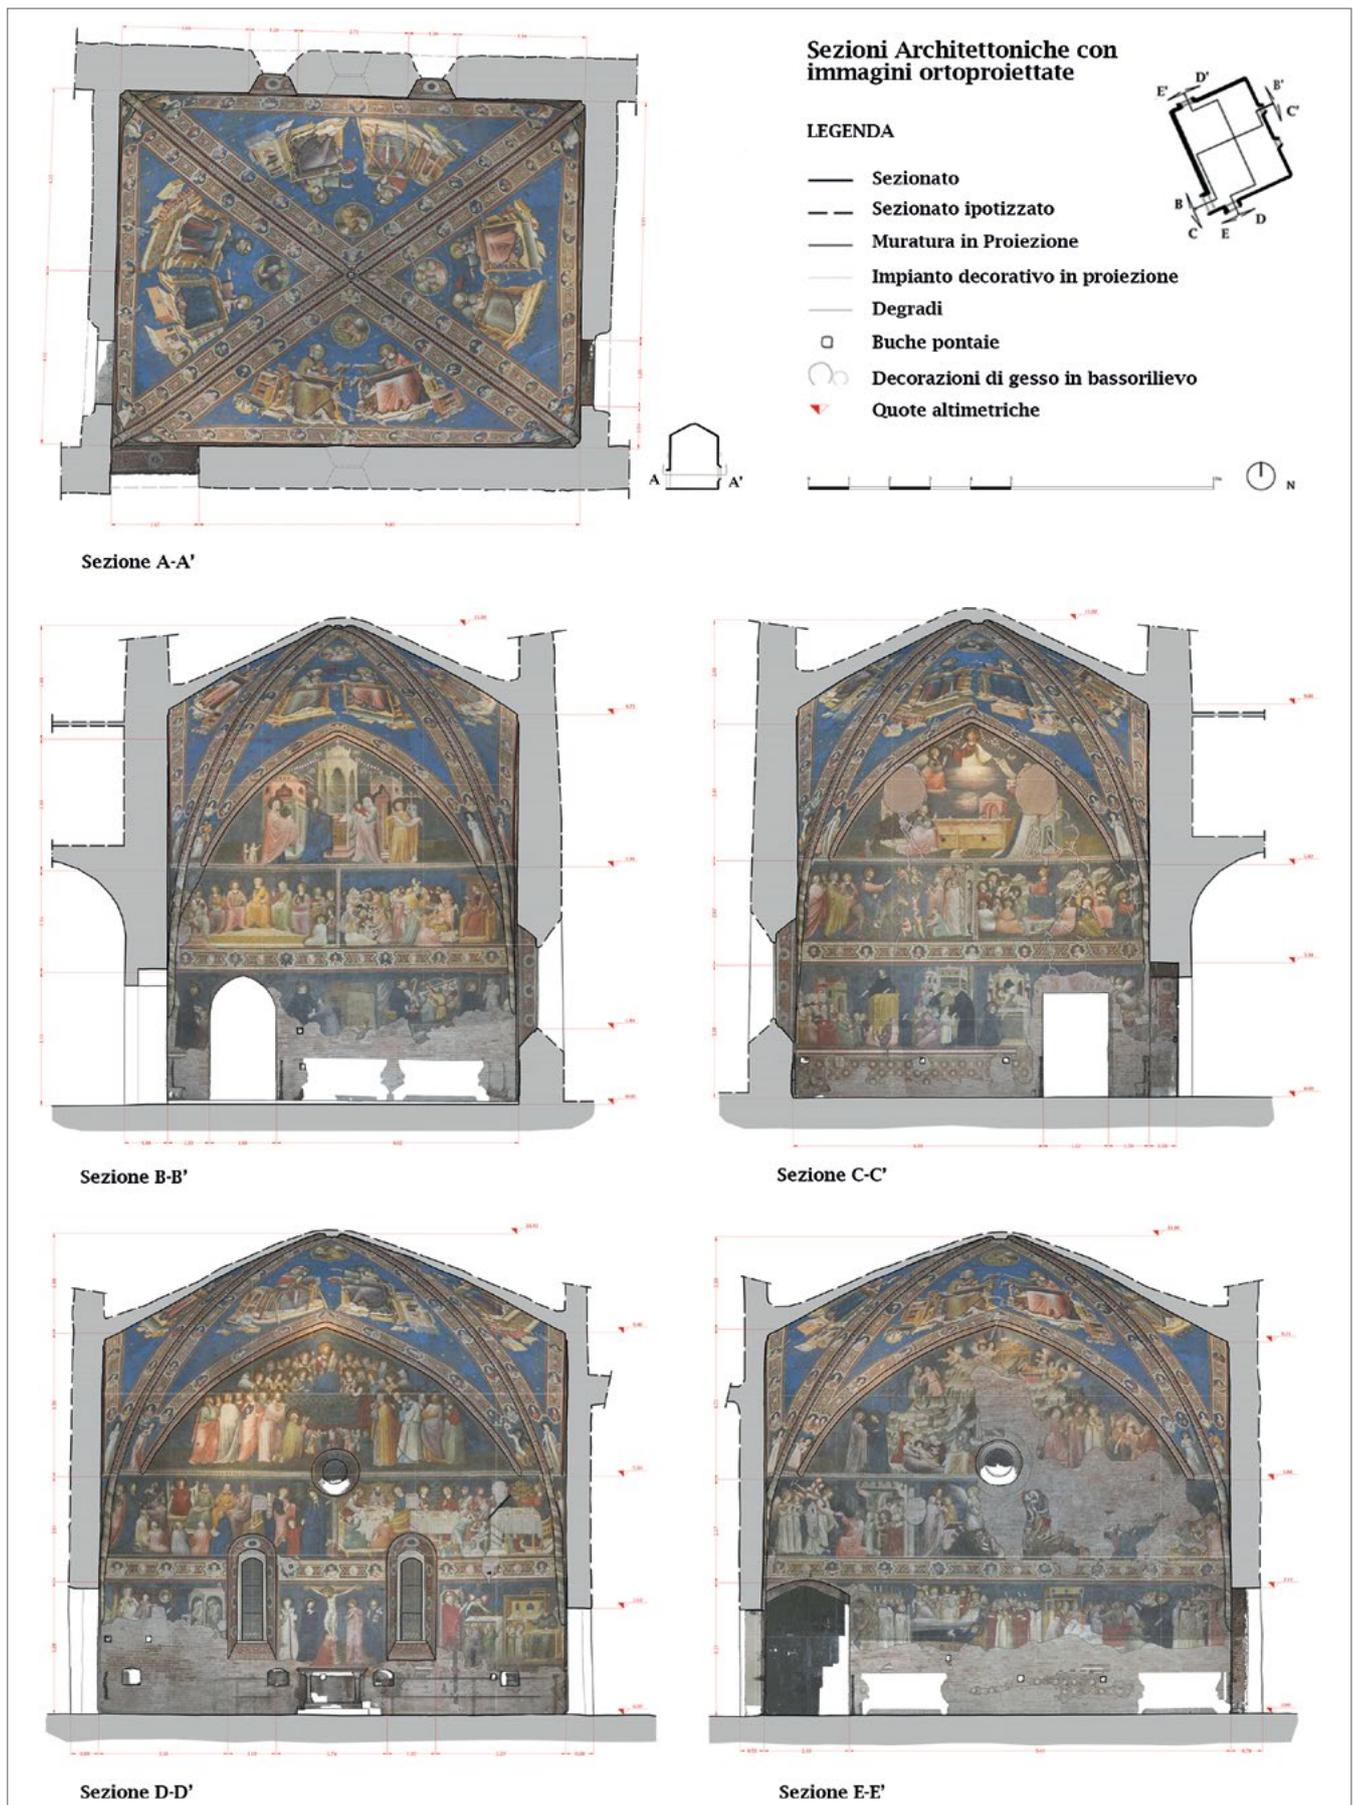
Figura 6. Elaborati architettonici della sala del Cappellone (proiezione della volta a direttrici ogivali e prospetti delle pareti della sala). Restituzione vettoriale con integrazione delle ortofoto calcolate con una dimensione del pixel pari a 1 mm.

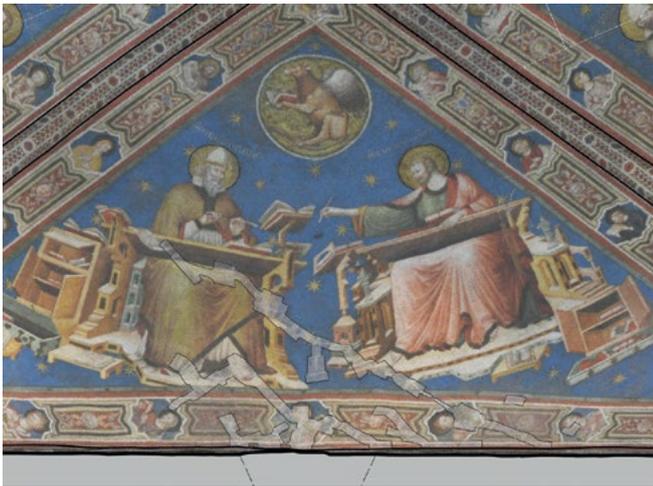
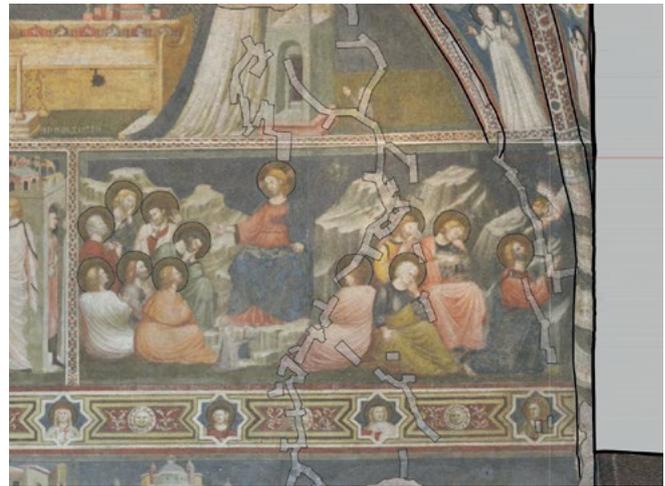
Figura 7. Particolari delle ortofoto della volta e della parete sud-est, che mostrano l'applicazione di nastri protettivi sulle fessurazioni.

Per quanto riguarda le conseguenze dovute al sisma e i danni portati alle pitture murarie, si può asserire si siano formate svariate micro-crepe, in alcuni casi distribuite sulla quasi totalità delle pareti, che quindi rendono più complesso il quadro degli interventi necessari, e che si aggiungono alle fessurazioni già riscontrate e trattate con nastri da restauro in carta per contenere il loro propagarsi (Figura 7).
