Rilievo 3D multisensore e indagini diagnostiche per lo studio della vulnerabilità sismica del Santuario di Santa Maria delle Grazie (località Varoni, Amatrice)

Multi-sensor 3D survey and diagnostic investigations for the study of the seismic vulnerability of the Sanctuary of Santa Maria delle Grazie (Varoni, Amatrice)

ALESSANDRO GRAZZINI, NANNINA SPANÒ, MONICA VOLINIA, GIACOMO PATRUCCO, ANTONINO QUATTRONE, MARIO GIROTTO, MARCO ZERBINATTI

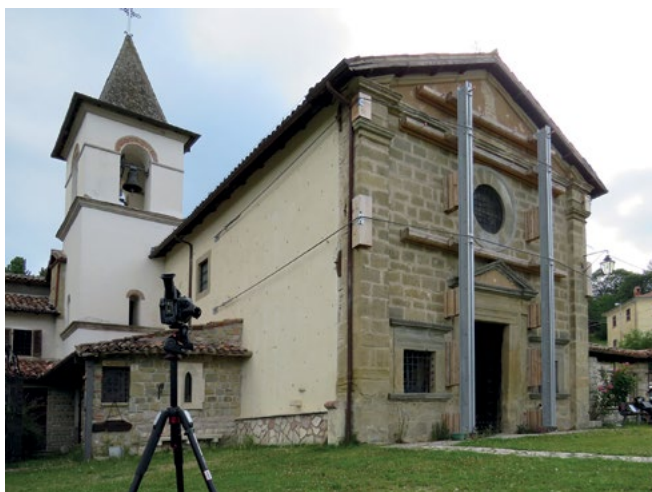
Figura 1. Puntellamento della facciata del Santuario di Santa Maria delle Grazie a Varoni.

La chiesa ha subito danni limitati dopo la scossa del 24 agosto 2016, concentrati principalmente in un innesco di ribaltamento della facciata, lesioni nel piano della stessa, nell'arco che divide la navata dall'abside e su limitati punti delle pareti laterali in corrispondenza delle finestre. La progettazione delle opere di messa in sicurezza temporanea è stata condotta dal prof. Claudio Modena sotto la supervisione della Soprintendenza, e sono consistite nella posa di profili metallici a contrasto del ribaltamento della facciata (opportunosamente vincolati alle pareti laterali mediante cavi tirantati), e l'inserimento di alcuni tiranti per contrastare meccanismi nel piano della facciata e a sostegno dell'arco dell'abside. Sono stati inoltre rinforzati i sostegni del soffitto a cassettoni ligneo, appeso al solaio del sottotetto, ed è stato eseguito il puntellamento dell'edicola in corrispondenza dell'abside.

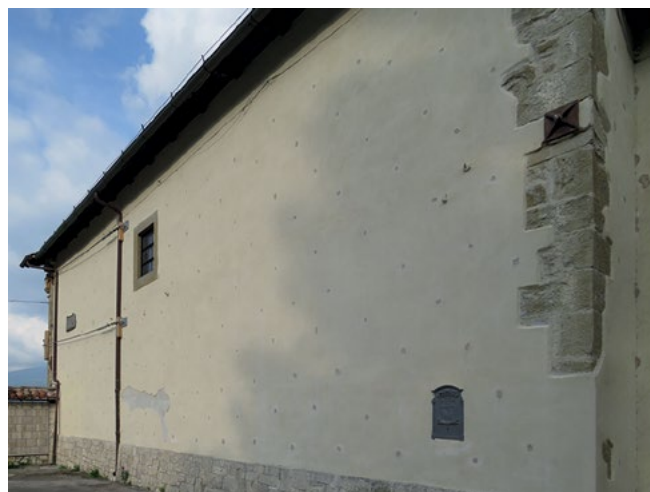
Figura 2. Prospetto nord-ovest della chiesa. Sono visibili i punti delle iniezioni e, sulla destra, il capochiave del nuovo tirante incluso nelle opere di messa in sicurezza per rinforzare l'arco dell'abside.

La Soprintendenza ha fatto altresì eseguire delle iniezioni di malta di calce all'interno delle murature, al fine di offrire maggiore resistenza al contrasto dei nuovi tiranti e per cercare di aumentare le resistenze delle pareti durante la lunga sequenza sismica che ha interessato l'area anche dopo la prima grande scossa del 24 agosto 2016. Le iniezioni sono state eseguite per una profondità limitata, nel dubbio che la tessitura muraria fosse a doppio strato con all'interno una eventuale camera d'aria nella quale potessero disperdersi le iniezioni.

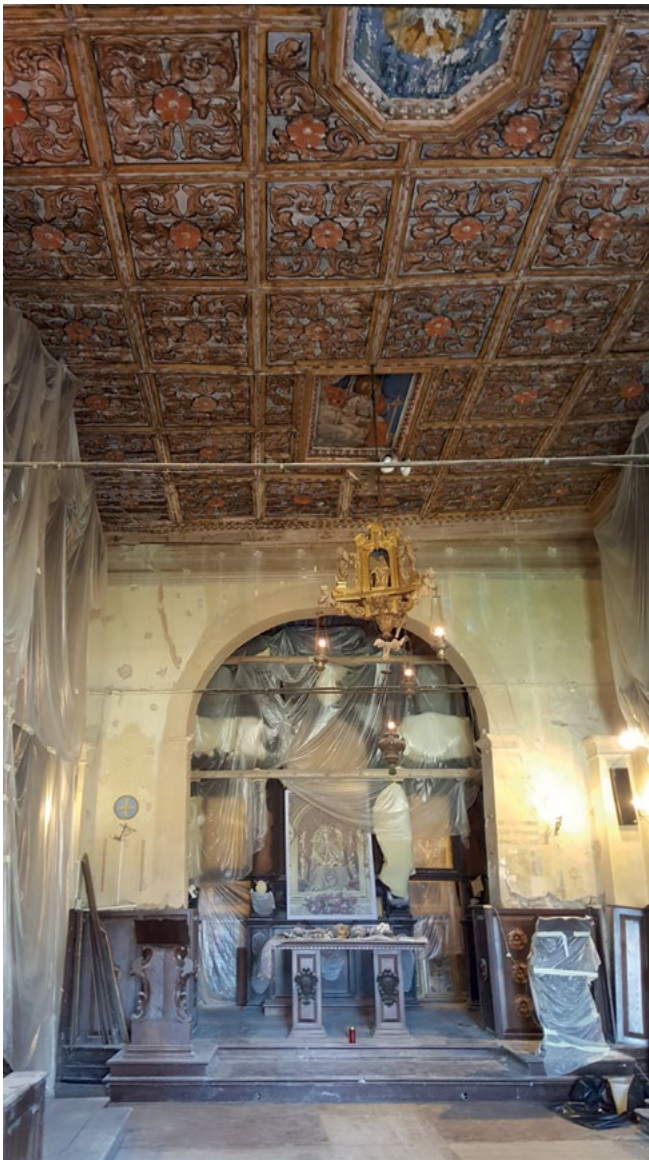
Figura 3. A sinistra la navata unica della chiesa; a destra il particolare della lesione in corrispondenza dell'arco dell'abside.

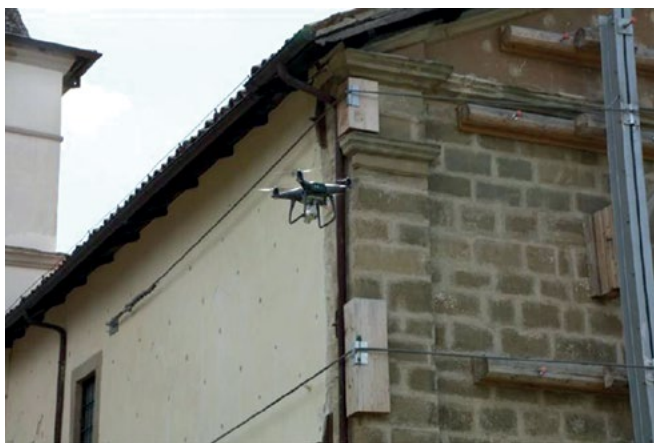
Figura 4. Il quadricottero DJI Phantom 4 Pro in volo nell'area del santuario di Varoni.

Il rilievo laser scanning terrestre è stato integrato da un volo a bassa quota eseguito tramite il sistema multirottore Phantom 4 Pro della DJI, equipaggiato con camera digitale FC6310 dotata di risoluzione pari a 5472x3648 pixel. Il volo è stato realizzato secondo uno schema che ha previsto numerose strisciate adiacenti incrociate, con un ricoprimento tra fotogrammi consecutivi dell'80-90%. Dei circa 400 fotogrammi, 262 sono stati ripresi in assetto nadirale e 152 impostando l'asse della camera a 45° per ricoprire opportunamente anche le superfici verticali delle murature, e processati per ottenere il DSM (*Digital Surface Model*) e le ortofoto, cioè il mosaico di immagini corrette dal punto di vista proiettivo, quindi misurabili e sovrapponibili agli elaborati di disegno.

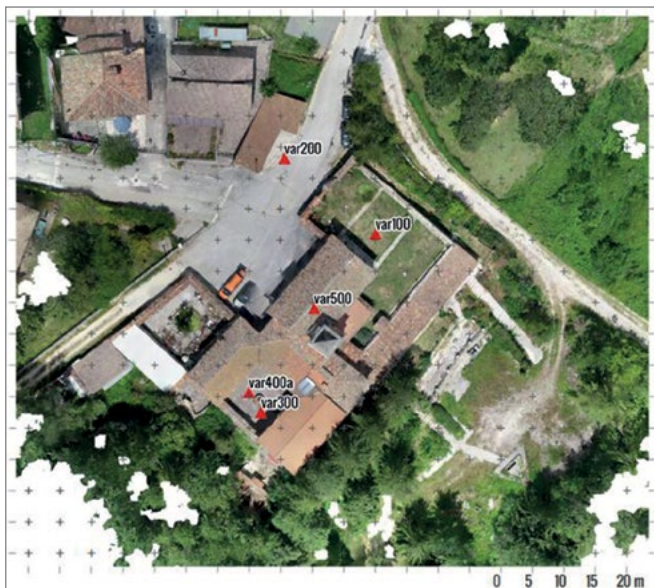
Figura 5. Schema della rete topografica principale: impianto di 5 vertici topografici, fra i quali uno all'interno della chiesa.

La rete principale di inquadramento, usualmente finalizzata nel rilievo metrico di beni architettonici a ottenere il riferimento di tutte le misurazioni e degli elaborati di rilievo a un unico sistema cartesiano, nonché al controllo della propagazione degli errori al fine di garantire le tolleranze richieste, è stata realizzata in un unico ordine, con vertici che hanno abbracciato l'intera area d'interesse, ed un vertice al suo interno (Figura 5).

La rete topografica è stata elaborata con il software Leica Geo Office (LGO) utilizzando le stazioni permanenti di Aquila, Macerata, Roseto degli Abruzzi adottando il sistema di riferimento WGS84-ETRF2000; l'intera elaborazione del rilievo del santuario è quindi georiferita (l'accuratezza del calcolo delle coordinate è attestata su un paio di centimetri).

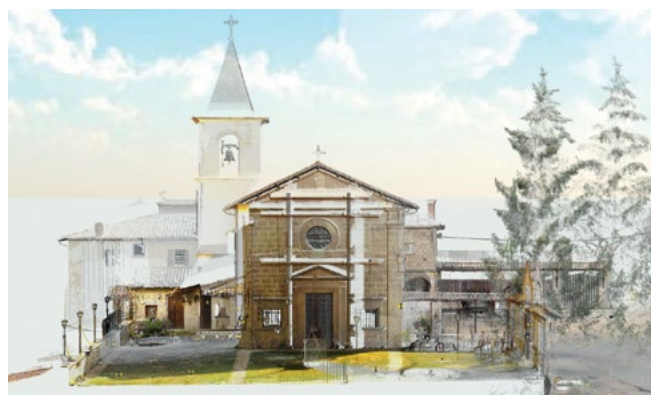
Figura 7. Visualizzazione della nuvola di punti esterna.

Le misure topografiche di numerosi punti di controllo hanno consentito la registrazione delle nuvole in un unico sistema di riferimento con una precisione complessiva (tensione media sui target) che è inferiore a 1,5 mm per il blocco di scansioni all'interno della chiesa (Figura 6), mentre si attesta sui 2 mm per le scansioni esterne (Figura 7).

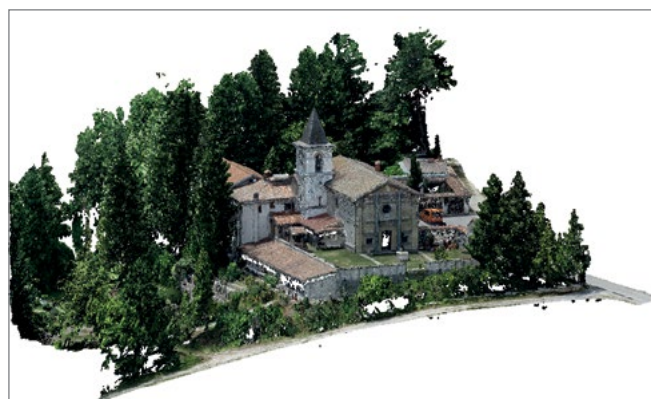
Figura 8. Visualizzazione del modello di punti generato dal processo fotogrammetrico applicato alle immagini riprese dal drone.

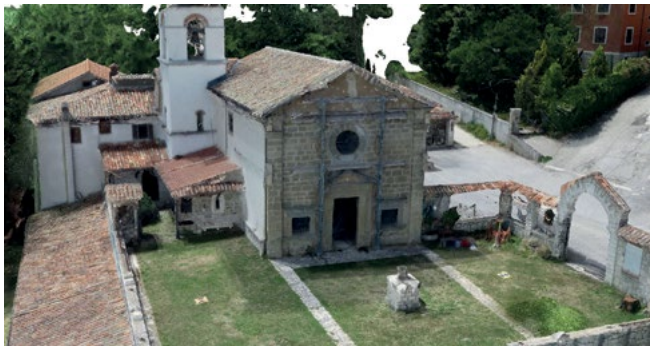
Figura 10. Una vista a volo d'uccello della nuvola di punti da volo UAV.

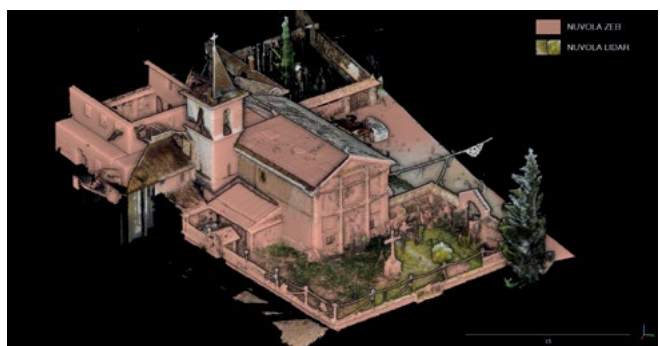
Figura 11. Integrazione delle nuvole derivate dal volo UAV e dal sistema di mapping mobile Zeb Revo.

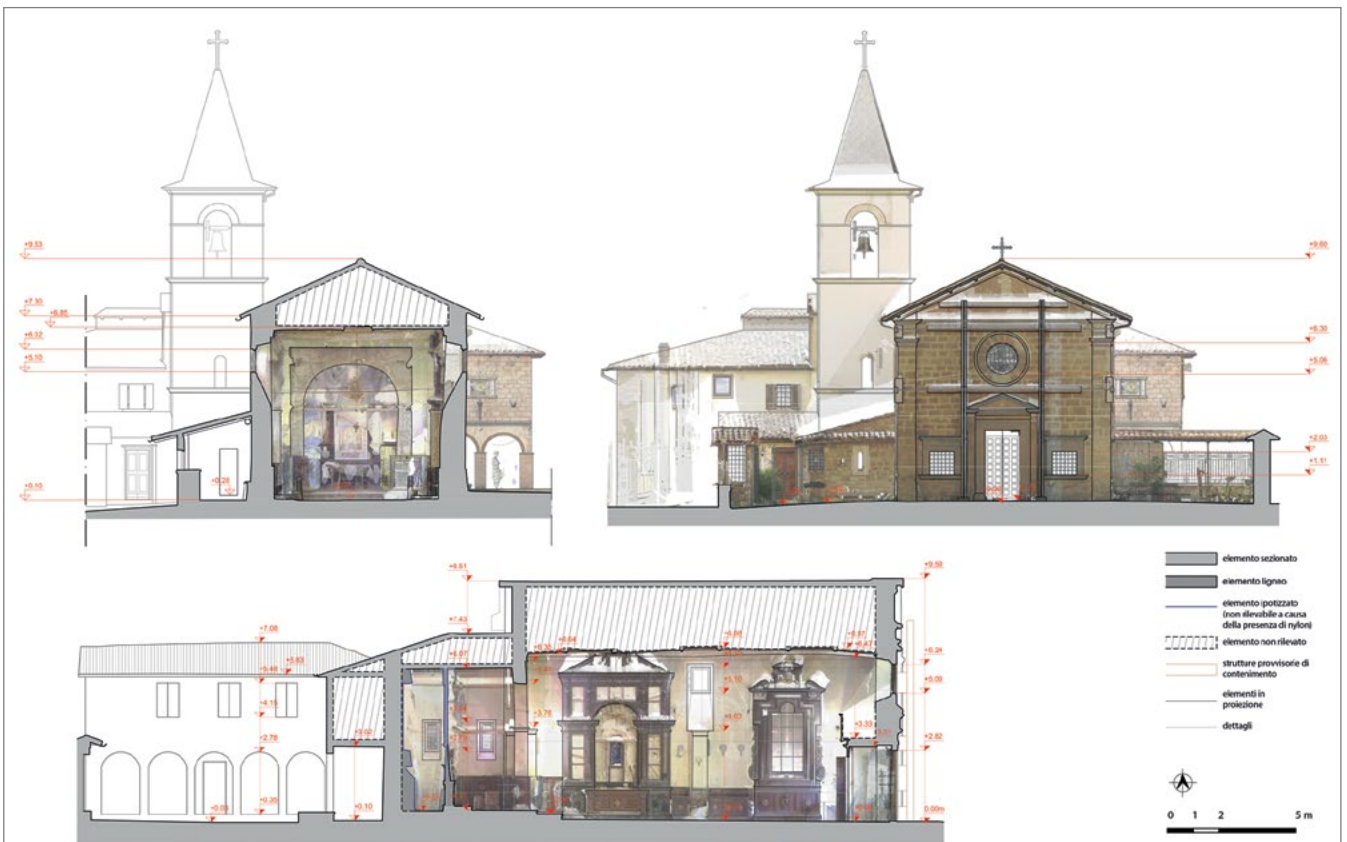
Figura 13. Esempi di elaborati architettonici con viste in proiezione della nuvola di punti colorata: sezione trasversale; prospetto del fronte della chiesa; sezione trasversale con evidenziazione degli elementi di arredo interni.

La rappresentazione di piante, prospetti, profili di sezione è stata realizzata attraverso la vettorializzazione di sottili porzioni della nuvola di punti, individuate da piani sezione orizzontali e verticali.

La precisione metrica degli elaborati è attestata sulla scala 1:50, mentre i dettagli degli elementi costruttivi estraibili dalle viste ad alta risoluzione della nuvola LiDAR integrati negli elaborati del rilievo, consentono il dettaglio della scala 1:20.

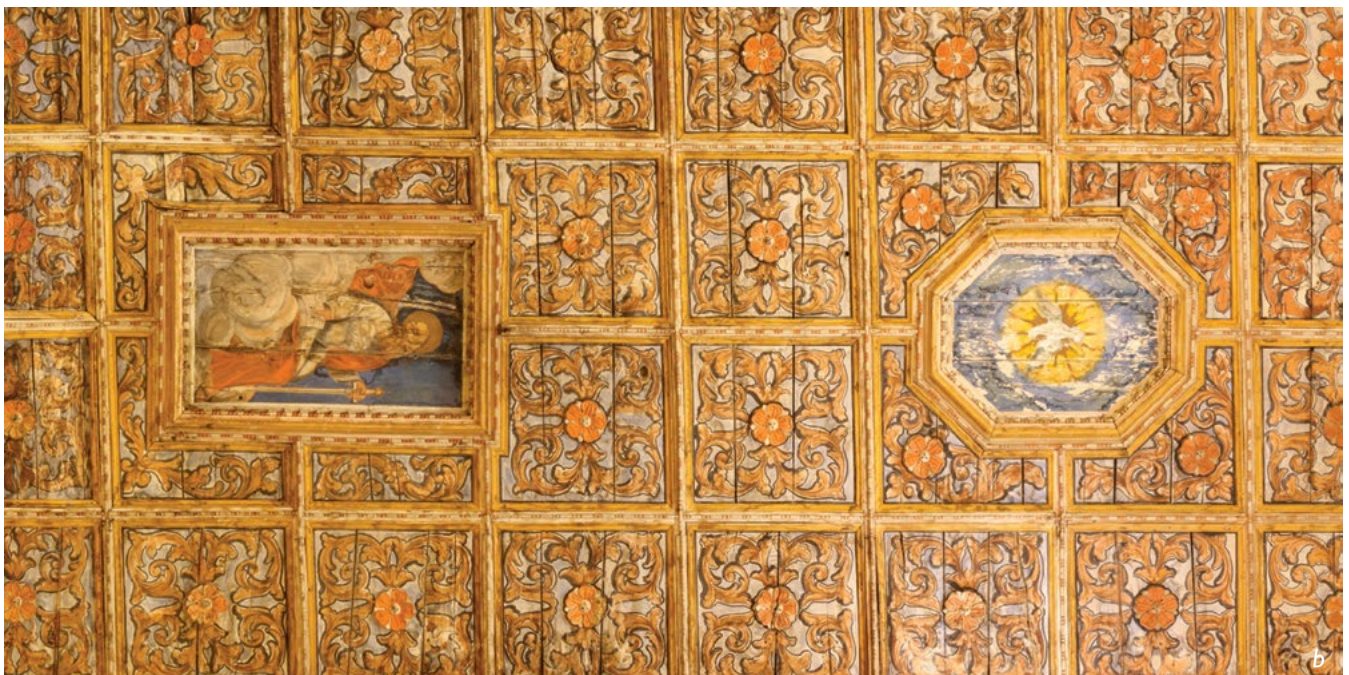
Figura 30. Prodotti fotogrammetrici. (a) Modello triangolato (mesh) ad altissima definizione del soffitto ligneo della chiesa di Santa Maria delle Grazie; (b) modello 3D texturizzato tramite proiezione dell'ortofoto (GSD pari a 1mm) che consente una lettura ad altissima risoluzione dei motivi dipinti dei lacunari.
