Analisi del valore economico, sociale e ambientale della Conca di Oropa

Relazione tecnica

**POLITECNICO
DI TORINO**

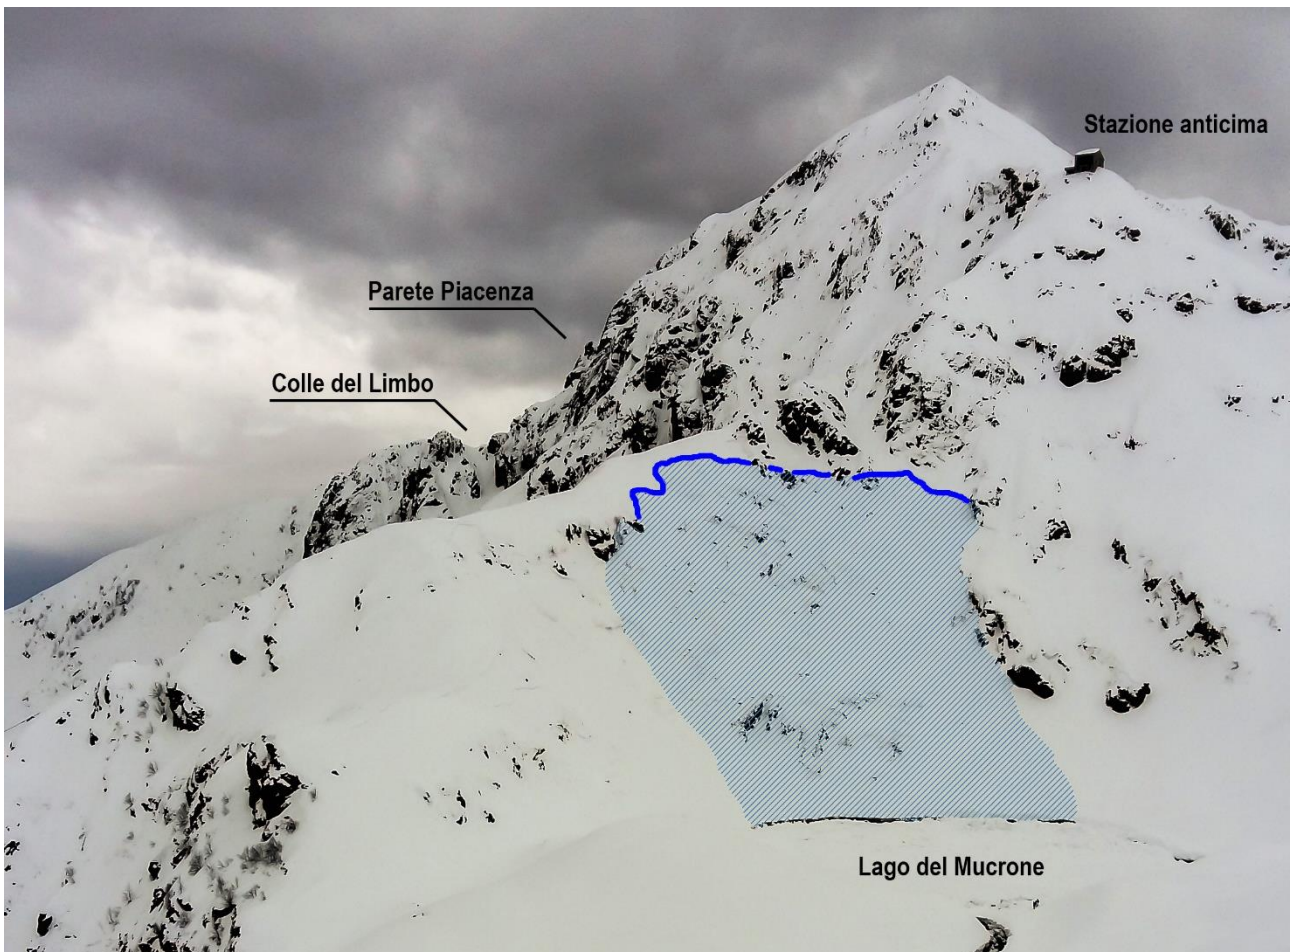
Figura 3 – Valanga del 12 aprile 2018.

Un'area che è stata sede di valanghe è quella posta sul fianco occidentale della conca del Lago Mucrone; si ha infatti notizia di una valanga staccatasi dal locale pendio nell'aprile 1964 e precipitata nel lago che determinò la fuoriuscita dallo stesso bacino di una grossa massa d'acqua (che si riversò nel Torrente Oropa) ed uno spostamento d'aria tale da distruggere gli impianti sciistici di risalita posti sulla sponda opposta del lago stesso. Analogo evento si è verificato nella notte del 12 aprile 2018.

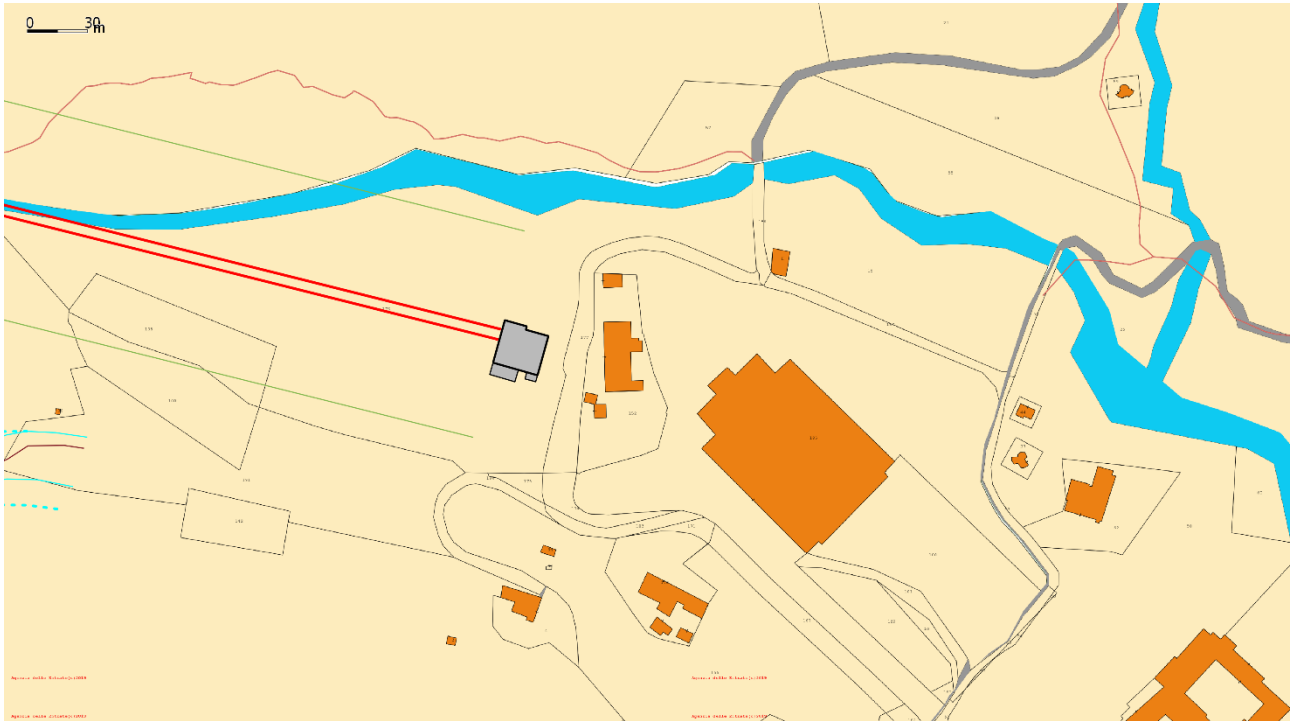
Figura 4 – Estratto di mappa catastale, area 1. Fonte Agenzia delle Entrate, 2019.

Il fabbricato della stazione di partenza della Funivia Oropa – Oropa Sport risulta non accatastato. Esso insiste per una superficie di circa 580 m² sulla particella 176 mappa 14 (rif. A859_001400.176).

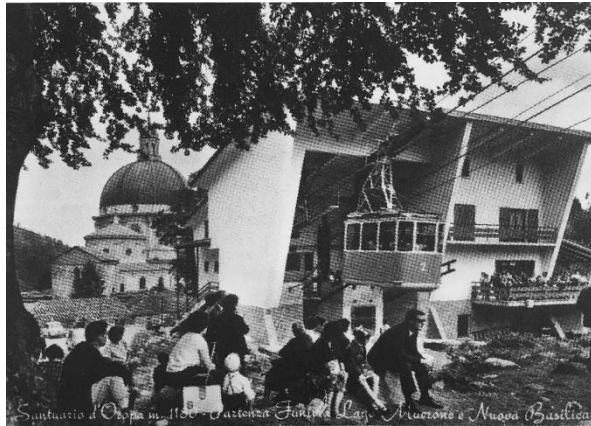
Figura 7 - Cartolina d'epoca

La prima Funivia Oropa-Lago del Mucrone quella originaria fu inaugurata il 15 settembre 1926, costruzione affidata alla ditta di Luis Zuegg di Merano. Quella di Oropa fu la prima funivia in Piemonte, la sesta in Italia e all'epoca la più alta in Europa. La funivia poggiava su due piloni in cemento armato, ancora attualmente visibili. L'attuale funivia venne inaugurata il 28 gennaio 1963, rispetto alla funivia originaria quella attuale poggia su un unico pilone e ha raddoppiato la portata oraria e dimezzato il tempo di percorrenza. L'edificio realizzato negli anni '60 del secolo scorso e costituito da 3 piani fuori terra per un totale di 753 mq totali. La prima stazione di partenza, dopo la costruzione di quella attuale, venne abbandonata e demolita, si trovava nelle vicinanze dell'attuale parcheggio macchine.

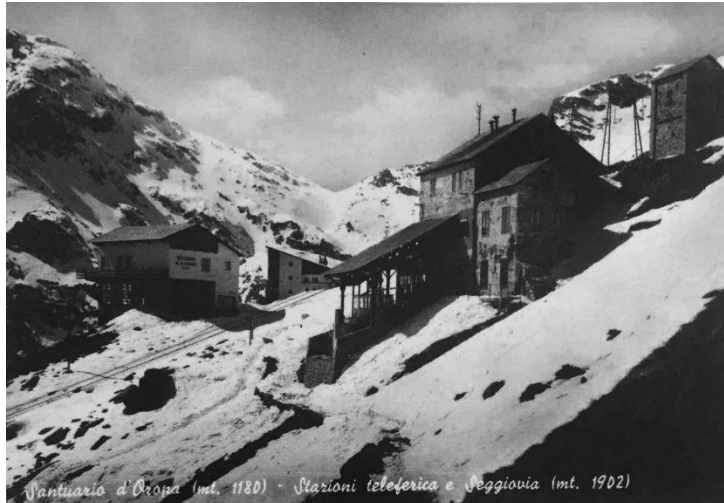
Figura 8 - Cartolina d'epoca che raffigura la prima stazione di arrivo

Lo sbarco della vecchia funivia è ancora visibile, enfatizzato e valorizzato da una grande vetrata, che si incontra percorrendo il corridoio che, dall'arrivo della nuova funivia porta all'esterno.

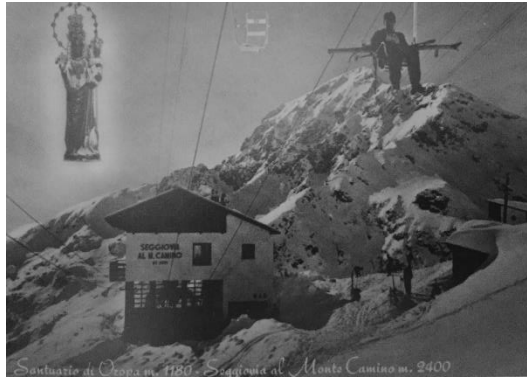
Figura 11 - Prima partenza della Cestovia nell'attuale rimessa gatti. Cartolina degli anni '50 del secolo scorso

La struttura identificata come rimessa gatti è forse uno degli edifici che più ha avuto diverse destinazioni d'uso e differenti fasi di sviluppo e di ampliamento (riferimento tavole tecniche e computo estimativo codice 2.1.5). L'originaria localizzazione della stazione di partenza della seggiovia che collegava Oropa sport- al Monte Camino era infatti situata nell'attuale officina e rimessa gatti. Inizialmente la struttura era di dimensioni più piccole di quello attuale solo in un secondo tempo è stato realizzato la parte attualmente utilizzata a soccorso alpino originariamente bar/ristorante e noleggio sci.

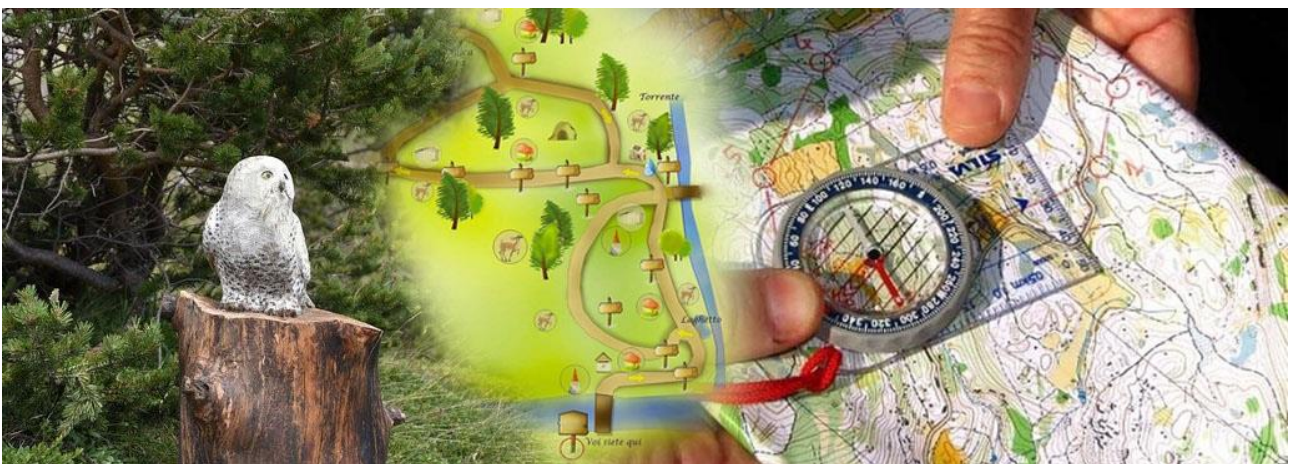
Figura 18 – Le nuove attività proposte dal Parco Avventura per grandi e piccini.

Come abbiamo notato dall'andamento dei biglietti venduti nel periodo di riferimento 2013-2018, il Parco Avventura non ha avuto negli ultimi due anni un incremento degli ingressi ma anzi un lieve calo. Probabilmente è necessario rinnovare l'offerta modificando i percorsi e promuovendo nuove attività. La modifica dei percorsi è in realtà necessaria anche per motivi strutturali, infatti per assecondare la naturale crescita degli alberi si rende necessaria una manutenzione straordinaria consistente nella dismissione di alcune piante e impegno di nuovi soggetti. Ciò comporta il rinnovamento di una parte dei cavi e l'introduzione di distanziatori sui fusti al fine di ridurre i danni corticali. Inoltre le conifere mostrano segni di sofferenza e si prevede di vincolare i percorsi invece ai faggi, che hanno anche il vantaggio strutturale di un apparato radicale più robusto e profondo. Attualmente il parco si trova all'interno del bosco, poco visibile dalla strada e dal parcheggio. Nell'ipotesi di realizzazione di un nuovo percorso, si propone l'inserimento delle passerelle attuali in una posizione più visibile dalla strada e dal parcheggio per dare maggiore visibilità a questa attrazione.

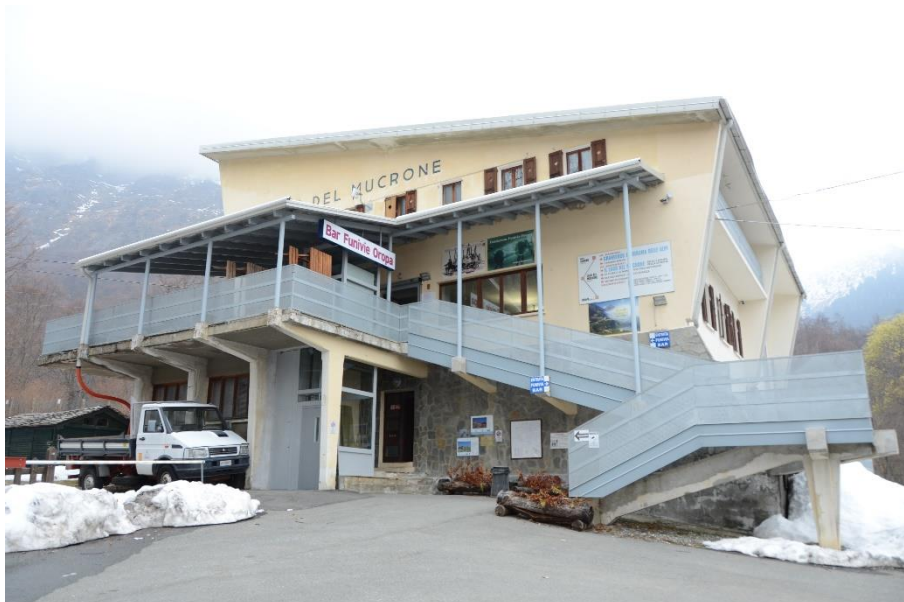
Figura 19 - Facciata principale stazione di partenza

La stazione di valle della Funivia di collegamento Oropa - Oropa Sport è il primo edificio che incontriamo del sistema 'strutture' di tutta l'area. Per la sua localizzazione l'edificio è la prima immagine che rimane impressa al visitatore che si accinge a salire in alta quota o che vuole semplicemente richiedere informazioni. La stazione risulta essere un elemento molto importante del progetto, il punto di partenza non solo fisico dell'area, ma anche luogo dove il visitatore troverà tutte le risposte legate al territorio. Come sviluppato nella relazione tecnica l'edificio rispecchia gli elementi architettonici dell'epoca in cui è stato realizzato. Possiamo anche sostenere che la struttura ricorda di più una struttura ricettiva o abitativa che una vera e propria funivia. Questo elemento non è un punto a favore per richiamare l'attenzione del visitatore che potrebbe avvicinarsi alla struttura casualmente dopo aver visitato il vicino Santuario. Il progetto vuole comunque mantenere l'immagine originaria della struttura puntando su un miglioramento delle funzioni e della attività realizzate al suo interno. Saranno quindi le attività interne a richiamare l'attenzione del visitatore nonché il miglioramento della realizzazione delle pertinenze dell'area. Le facciate risultano essere degradate dalla scarsa manutenzione ordinaria. Si propone una manutenzione dello stato di fatto mantenendo le caratteristiche architettoniche attuali.

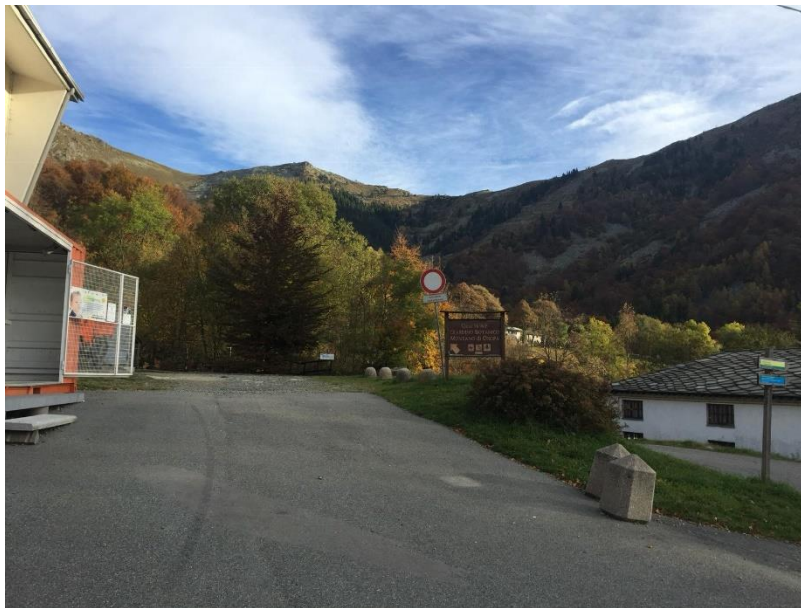
Figura 20 - Attuale ingresso al Giardino botanico

Il Giardino Botanico è uno degli elementi di qualità dell'area in oggetto, un punto di forza che potrebbe essere maggiormente valorizzato. Ora il giardino risulta essere nascosto dalla stazione di partenza della funivia. Il visitatore spesso scopre la zona una volta salito sulla cabina che lo collega ad Oropa Sport, 'sorvolando' di fatto l'area. È infatti attualmente difficile 'scoprire' il giardino arrivando dal parcheggio. L'entrata sul retro dell'edificio è comunicata da un cartello in legno, molto danneggiato e degradato che non invoglia il visitatore ad entrare in un corridoio poco familiare e visivamente disordinato. Anche i dissuasori del traffico posizionati non aiutano a creare un ambiente armonico, ma respingono di fatto il visitatore.

Uno degli interventi proposti è quello dell'ampliamento dell'ingresso del Giardino per renderlo maggiormente visibile e riconoscibile. Rendere l'area ordinata, accogliente, familiare e riconoscibile in modo da ricevere il visitatore ed accompagnarlo all'interno del Giardino, che rimane per dimensioni quello attuale.

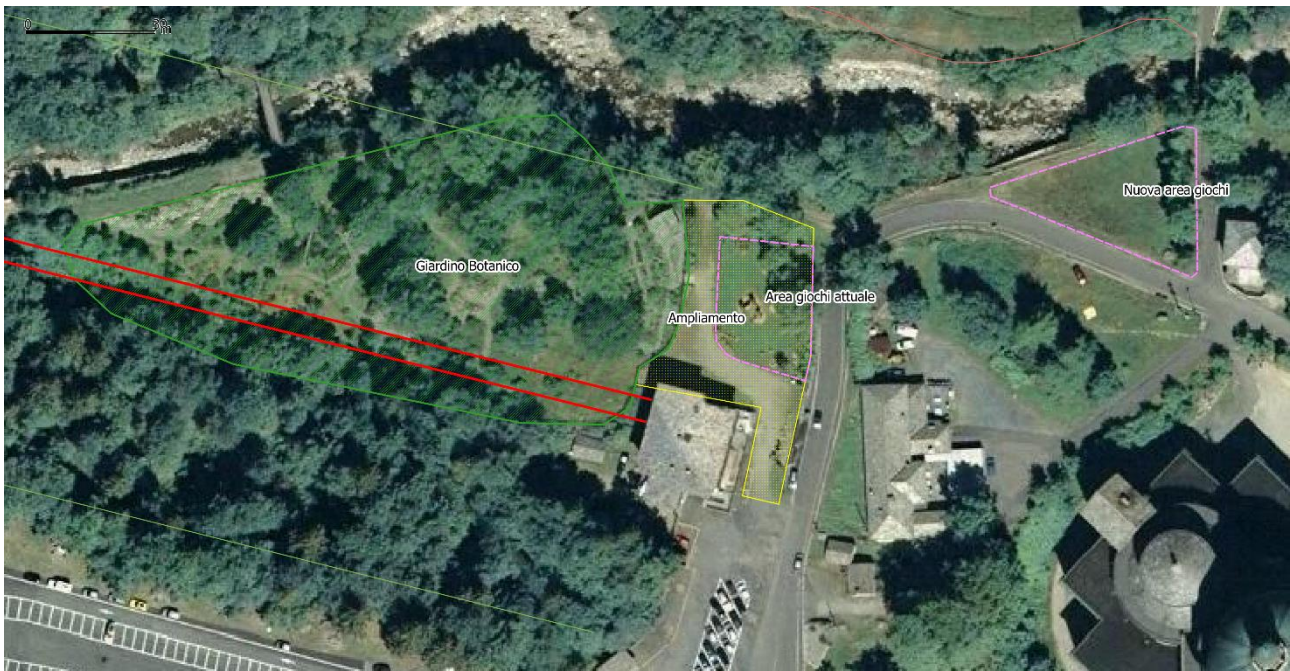
Figura 21 – Ricollocazione dell'area giochi e ampliamento del Giardino Botanico con la creazione di un nuovo ingresso.

Nell'ipotesi di progetto si vorrebbe realizzare una anticipazione del Giardino che il visitatore vedrà nel retro dell'edificio: verrà realizzata un'aiuola con diverse specie arboree con le inerenti cartellonistiche ed indicazioni; verrà rifatta in parte la pavimentazione attuale realizzando un prato e un camminamento in terra battuta. Prima del giardino vero e proprio saranno posizionati tavolini e sedute che potrebbero essere utilizzati dai visitatori e dalle classi scolastiche per i laboratori all'aperto.

Si ipotizza lo spostamento dell'area adibita a parco giochi, che potrebbe essere trasferito in uno spazio poco lontano, lungo le sponde del Torrente Oropa (destra idrografica) già individuato ed attualmente "assaltato" dal pubblico di campeggiatori domenicali.

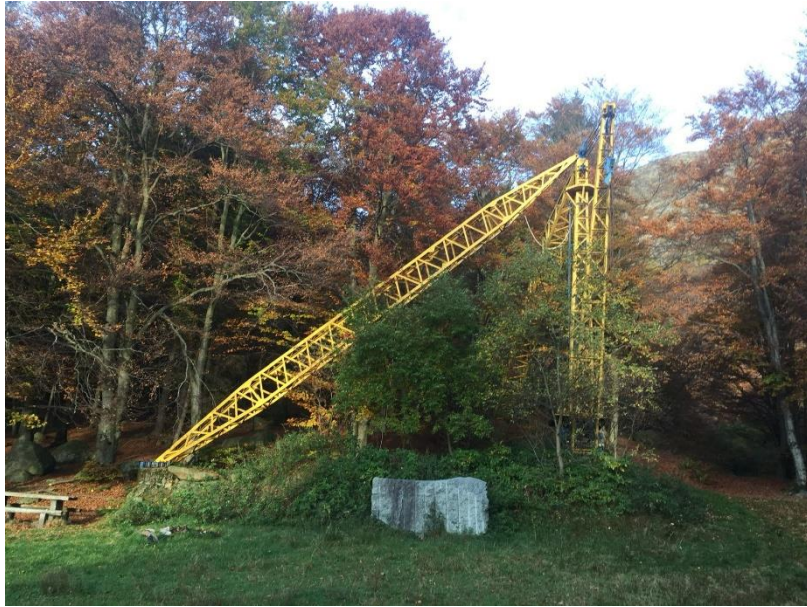
Figura 22 - Gru di carico a servizio della Cava Pissa Mucrone, abbandonata.

L'ipotesi di progetto mira anche a dare un nuovo utilizzo alla **gru** della cava abbandonata Pissa Mucrone. Questo reperto industriale vuole diventare un punto di forza del progetto di riqualificazione e non uno di debolezza. Attualmente è infatti un elemento alieno, un rifiuto difficilmente capito e apprezzato dall'amante della montagna. Il piano di recupero vuole identificare questo oggetto non come elemento da abbattere e demolire, ma come base da usare come fulcro di un programma più ampio e integrato. Uno dei temi cardine del piano è infatti quello di realizzare un sistema connesso all'arrampicata. La gru, pur essendo un oggetto di 'disturbo', può trovare una sua connotazione all'interno di questo sistema. L'ipotesi è quella di trasformare la struttura, dopo un attento esame statico strutturale di tutte le sue parti, integrandola con un sistema esterno costituito da pilastri e tiranti in acciaio, in una palestra da arrampicata. La parete sarà di circa 10 m di altezza e 9 di larghezza. La struttura permetterà la realizzazione di 4-6 percorsi di differente difficoltà. I pannelli, che verranno vincolati alla nuova struttura e in parte alla vecchia, saranno in multistrato con idonea pavimentazione alla base per attutire eventuali cadute. Il servizio offerto non sarà a pagamento, ma verrà predisposta la possibilità di lasciare un'offerta. La volontà è quella di sensibilizzare gli utilizzatori della struttura ad un uso consapevole e responsabile. Il contributo servirà per rendere la struttura efficiente e per la manutenzione di essa: questo verrà illustrato con apposita cartellonistica sulla stessa parete.

- Trasformazione della gru di carico della cava Pissa Mucrone, oggi dismessa e abbandonata nei pressi dell'arrivo della pista Busancano, in struttura all'aperto per l'arrampicata sportiva. La proposta sarà dettagliata al par. 3.1.4.

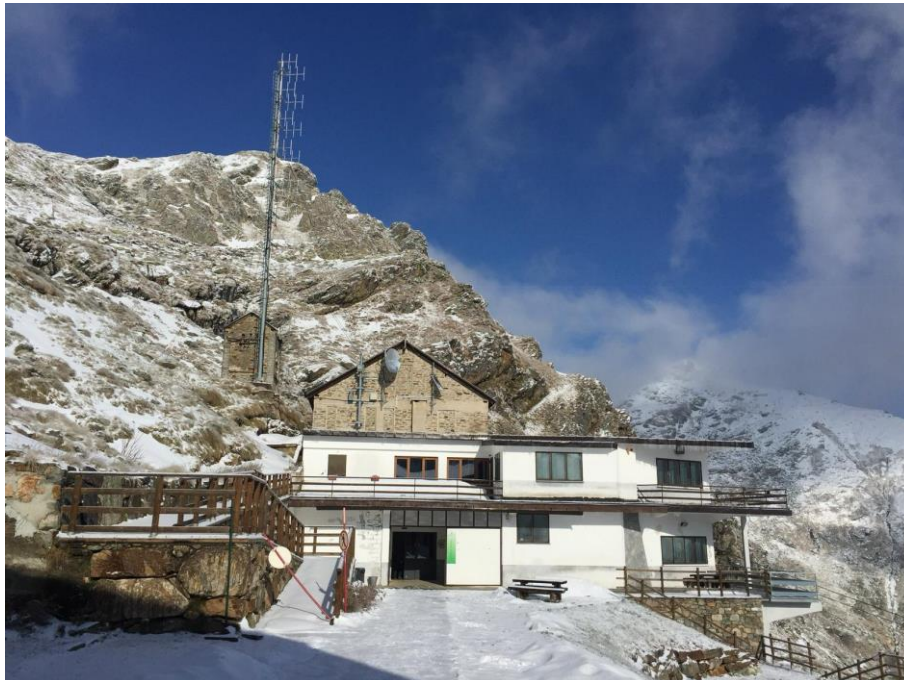
Figura 23 - Facciata principale stazione di monte Oropa_ Oropa Sport

L'edificio, come descritto nella relazione tecnica, è composto da due edifici strettamente connessi tra di loro: la vecchia stazione di arrivo e la nuova. La seconda, quella realizzata negli anni 60 del secolo scorso, ingloba la prima degli anni 20. I due edifici parlano un linguaggio compositivo nettamente diverso dettato all'uso di materiali e dalle tipologie differenti.

La struttura originaria risulta essere stretta e alta, realizzata con pietra locale. Sembra mimetizzarsi con l'ambiente e crea un tutt'uno con l'edificio poco distante anch'esso realizzato nello stesso modo. Le aperture esistenti, ora occluse, erano strette e alte ed enfatizzavano la linea verticale dell'edificio.

La nuova porzione è invece larga e bassa, in cemento armato tinteggiato di bianco con grandi aperture finestrate a nastro orizzontali. L'edificio emerge dalla retrostante montagna enfatizzando la differenza tra questa.

Tra i punti su cui intervenire per un progetto unitario di sviluppo di tutta l'area. Si propone di proseguire la 'mission' iniziata nella stazione a valle della funivia per realizzare un museo della montagna. Si propone quanto già iniziato, con la sala dedicata allo sci biellese, l'inserimento nell'atrio di passaggio della stazione di arrivo parte della mostra 'Neve, sport invernali a Oropa 1920-1960'.

Nel piano primo si propone di rendere visitabile il vecchio locale macchine della prima stazione di arrivo della funivia, rimasto integro da allora e collegarlo al vicino geosito e al piano superiore adibito a museo della montagna biellese.

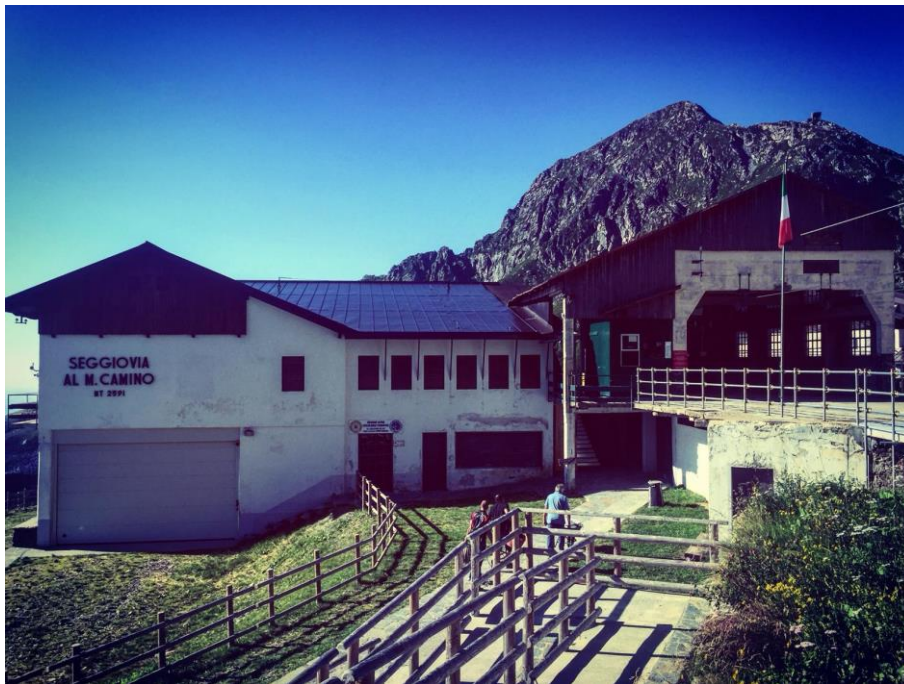
Figura 24 - Prospetto principale Ex seggiovia e partenza Cestovia

Uno delle ultime infrastrutture realizzate ad Oropa Sport è stata la cestovia che attualmente collega Oropa Sport (1900 m s.l.m.) al Monte Camino (2388 m). La stazione ha sostituito la vecchia seggiovia di collegamento, inizialmente ubicata nell'attuale rimessa gatti. Bisognava quindi trovare una nuova ubicazione a questa infrastruttura. A fianco della seggiovia era già stato realizzato un ampliamento per ospitare il noleggio sci e un ristorante. La cestovia venne quindi costruita in adiacenza all'ultimo ampliamento, parallela all'edificio dell'ex seggiovia. La struttura, come già descritto nella relazione tecnica, si trova in condizioni di conservazione molteplici. L'edificio all'apparenza, pur essendo l'ultimo ad essere stato realizzato, sembra quello più vecchio e ammalorato. A livello planimetrico l'edificio è molto articolato: il passaggio verso l'albergo Savoia è garantito da un attraversamento coperto, che con dei locali tecnici e depositi costituisce il piano terra mentre, la vera e propria stazione di partenza è ubicata ad un piano superiore.

La nuova partenza della cestovia è stata realizzata in cemento armato con un sistema portante a pilastri e travi. Il piano terreno della struttura è occupato da locali tecnici, magazzini e depositi e da un passaggio coperto che permette l’attraversamento dell’area. I locali risultano in parte abbandonati o non utilizzati. L’inutilizzo ha provocato un visibile degrado sia superficiale, con il distaccamento, e polverizzazione dell’intonaco, che strutturale con la messa in vista dell’armatura. Con una scala interna, ubicata tra il volume della Rimessa gatti e la nuova cestovia, si raggiunge il piano primo.

Anche il tetto e la copertura sono in pessime condizioni: con il passare del tempo la neve, che per scivolamento cade dalla copertura a due falde, ha procurato diverse lesioni sulla copertura dell'edificio prospiciente. Anche la porzione verso l'albergo Savoia risulta in cattive condizioni e il percolamento di acqua ha creato infiltrazione nel sottostante passaggio coperto in cemento armato molto ammalorato. Su questo lato la caduta neve dalla copertura sui passanti, che attraversano il passaggio coperto, è molto elevata. Anche la porzione di copertura verso l'albergo Savoia risulta in cattive condizioni e il percolamento di acqua ha creato infiltrazione nel sottostante passaggio coperto in cemento armato molto ammalorato. Il prospetto verso l'albergo Savoia risulta non essere ultimato.

Il progetto di riqualificazione proposto ha il fine di consolidare le porzioni degradate della struttura e di ridonargli una nuova immagine. Si vuole perseguire una modifica dei prospetti secondari (verso l'albergo Savoia) attualmente senza una denotazione architettonica di pregio. Inoltre, l'intervento vuole trovare una soluzione concreta alla problematica dello scarico di neve dal tetto della cestovia su quello della Rimessa gatti, nonché la protezione dei passanti dalla caduta neve.

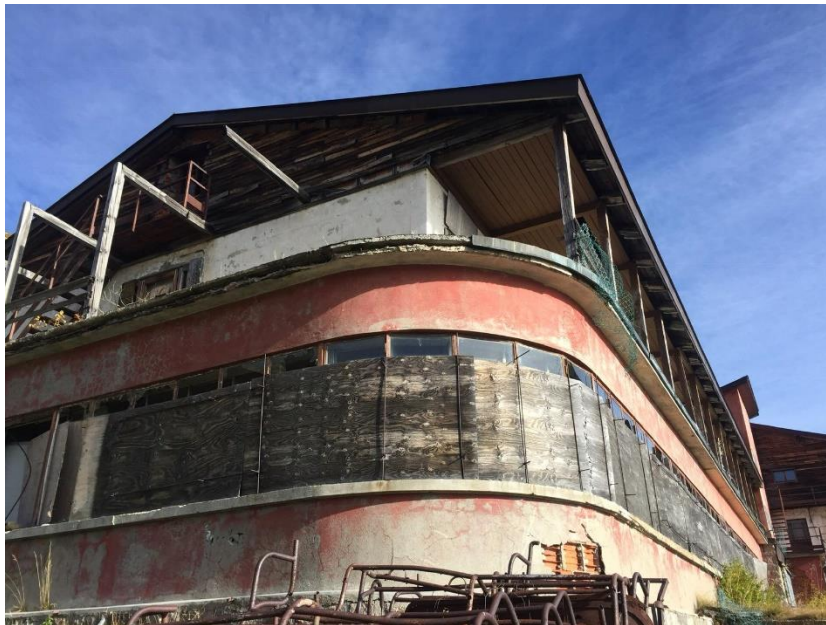
Figura 27 - Porzione della facciata dell'edificio originale

Una delle strutture architettonicamente di maggior pregio dell'intera area Oropa Sport è l'Albergo Savoia. L'edificio è stato realizzato, come descritto nella relazione tecnica, dall'ing. Maggia. L'albergo attuale è il risultato di tre diverse fasi costruttive che corrispondono a due ampliamenti della porzione originaria. All'albergo si accede superando gli edifici precedentemente descritti: dall'arrivo della stazione di monte della funivia Oropa-Oropa Sport si oltrepassa il passaggio coperto della cestovia per raggiungere l'Albergo. La facciata principale corrisponde all'ultima fase costruttiva dell'edificio ed è la porzione dell'albergo più recente. Purtroppo la parte originaria, quella corrispondente al primo impianto realizzato dal Maggia, è molto danneggiata. Partendo dal presupposto che solo una porzione molto limitata dell'attuale struttura è effettivamente utilizzata, meno della metà, si propone la demolizione di parte di essa. Secondo una lettura storica, compositiva (ritmo, qualità architettonica) e come disposizione (orientamento e visuale) si propone la demolizione dell'ultimo ampliamento per riproporre l'immagine originaria dell'edificio. Questa scelta è supportata anche dalla scarsa qualità architettonica e dallo stato di conservazione della porzione utilizzata; L'attuale albergo non è sicuramente di pregio anzi risulta appena sufficiente come servizio svolto.

Si propone quindi la demolizione della porzione utilizzata per ristrutturare quella attualmente in disuso. Nell'area del primitivo edificio verranno inseriti nuovi servizi in grado di attrarre un nuovo target di visitatori.
