Saluzzo centro storico, Piano di manutenzione delle superfici di facciata. Linee Guida / Beltramo, Silvia; Bovo, Paolo. - STAMPA. - 1:(2020), pp. 1-90.

# SALUZZO CENTRO STORICO LINEE GUIDA

## PIANO DI MANUTENZIONE DELLE SUPERFICI DI FACCIATA

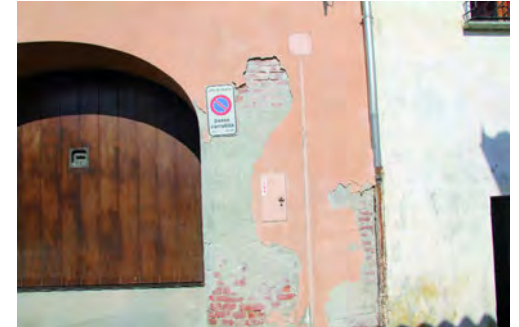
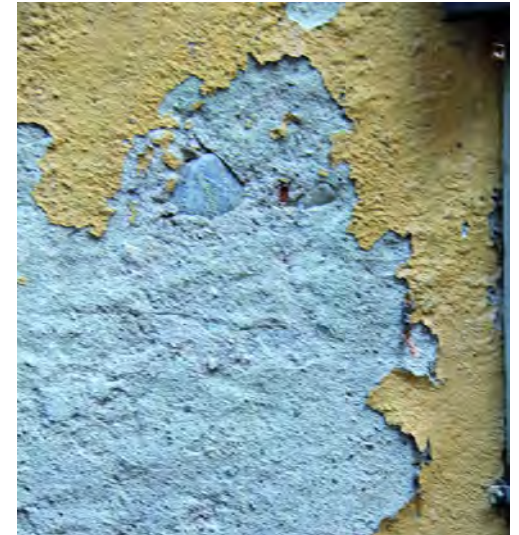
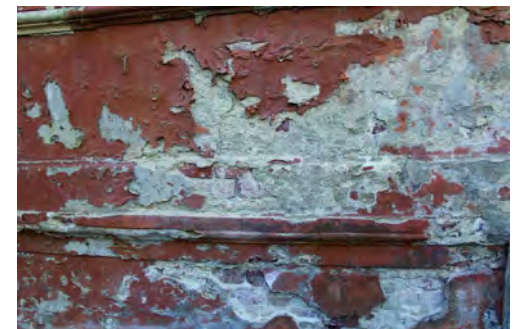
Esempi degli effetti di alterazione delle superfici e di impiego di finiture improprie.

**Molteplici sono gli interventi che mostrano effetti di alterazione e di degrado causati proprio dall'uso di materiali inadeguati.**

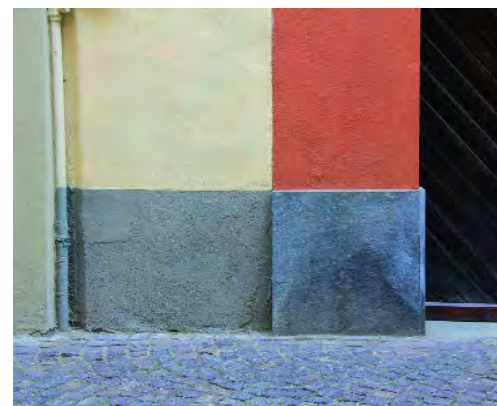
Esempi di superfici trattate con materiali e finiture improprie.

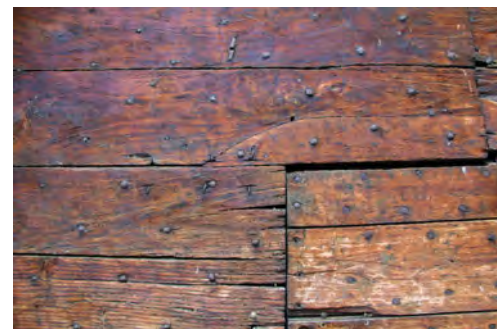
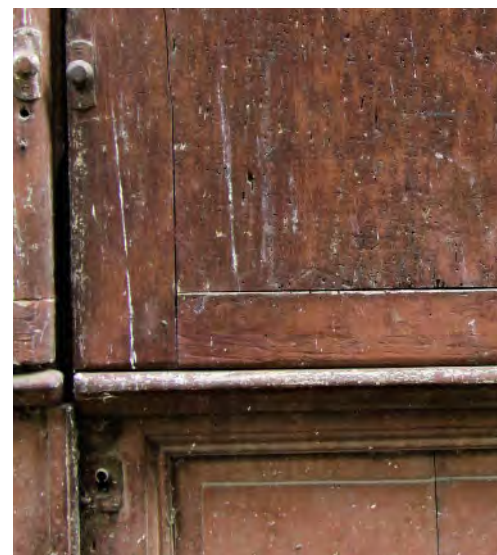
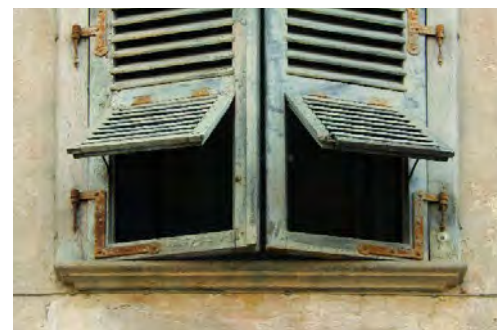
Stati di degrado e di alterazione di superfici e manufatti di legno.

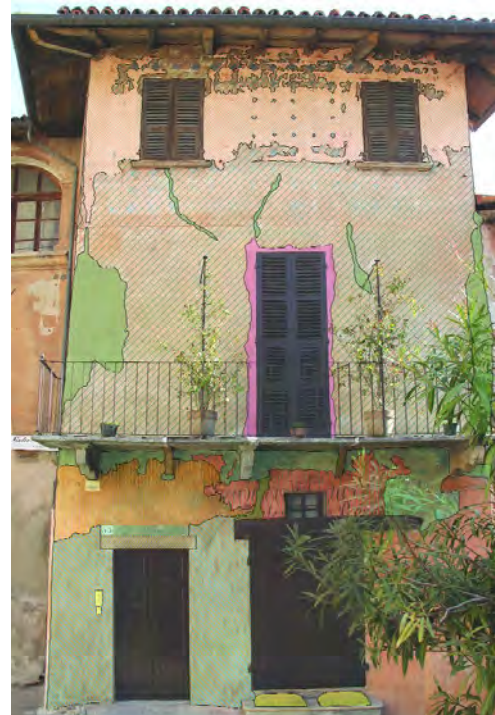
Analisi dei materiali di una superficie e fasi di trasformazione.

INTONACO E TINTEGGIO CON ABRASIONE SUPERFICIALE
	INTONACO E TINTEGGIO CON TRACCE DI DECORAZIONI
	INTONACO DI FASI I E II
	INTONACO E TINTEGGIO DI FASE III
	TINTEGGIO DI FASE IV
	TINTEGGIO INCONGRUENTE DI FASE V
	TINTEGGIO DEGRADATO DI FASE VI
	TRACCE DI FASCIA DECORATIVA POLICROMA
	OPERE INTEGRATIVE RECENTI INCONGRUENTI
	MATERIALI LAMDEI
	MANUFATTI LEGNI

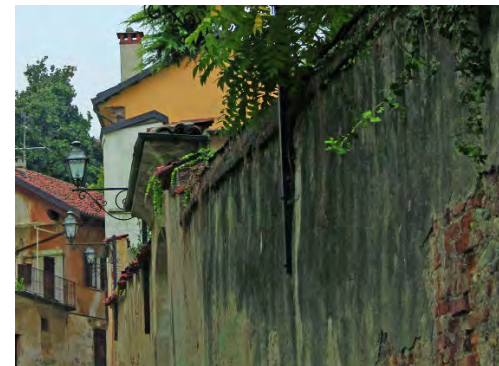
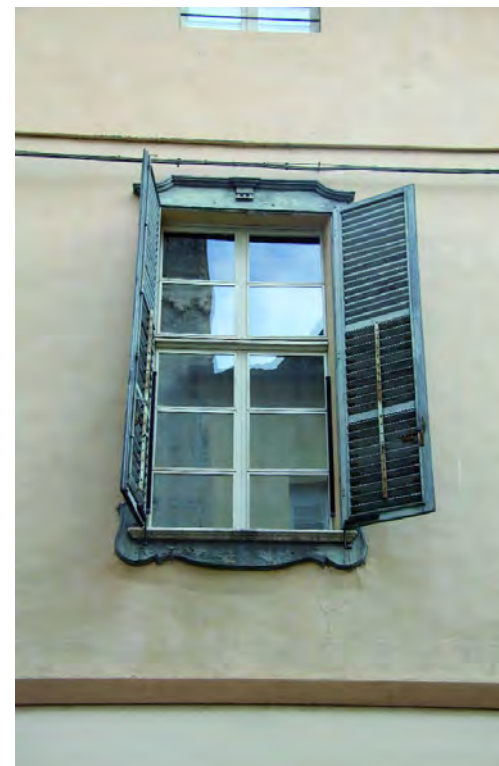
Stati di degrado e di alterazione di superfici di materiali eterogenei.

Per dare risalto a cause di alterazione ambientale e materica le immagini sono state contrassegnate da una chiara evidenziazione.

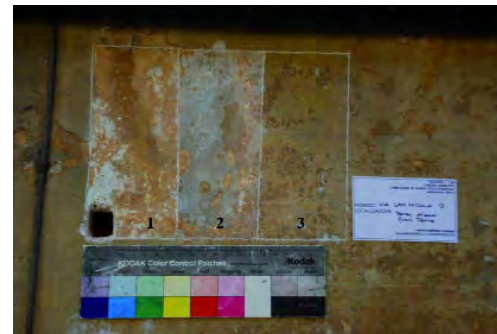
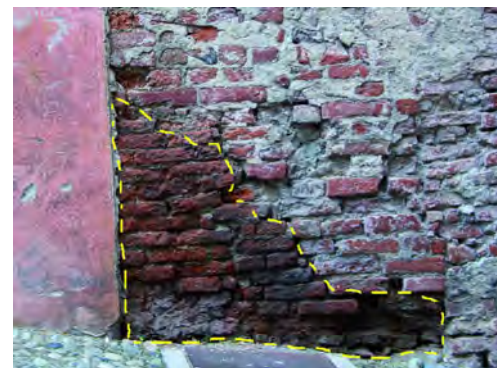
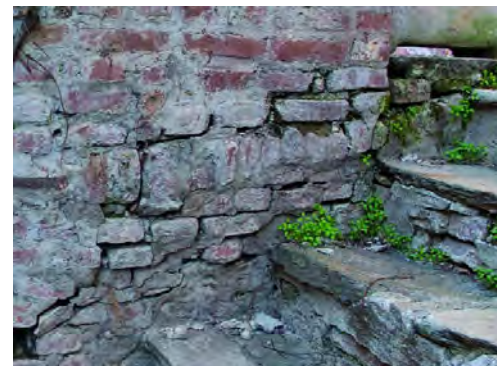
Sulla facciata, talvolta, sono presenti delle fessurazioni che possono derivare, quando profonde e ampie, direttamente da dissesti della struttura muraria. Questo stato può

anche essere incidente sulla conservazione dello strato di rivestimento e in casi frequenti è possibile rilevare un distacco, in prossimità delle fessure, fra l'intonaco e la muratura sul quale l'intonaco è applicato.

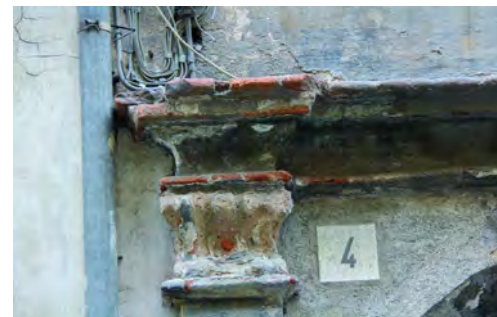
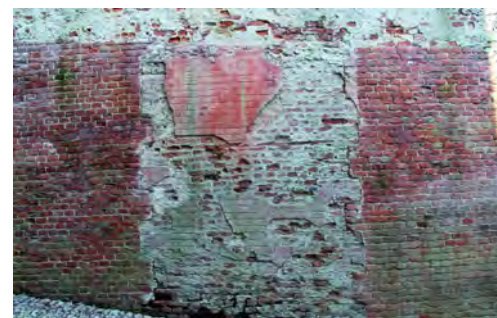
- Erosione superficiale dovuta a fattori climatici (cicli di gelo e disgelo) e ad agenti corrosivi (piogge acide). Questo fenomeno è normalmente preceduto dalla comparsa di efflorescenze saline, di muffe con effetti progressivi di sfarinamento e polverizzazione del mattone o ad esempio di erosione della malta posta fra i conci che può anche essere causa – a lungo andare – di distacchi di mattoni o parti di essi.

- Esfoliazione: uno stato di degrado superiore al precedente che evidenzia la separazione di parti costituenti il laterizio. È un fenomeno normalmente associato alla presenza di umidità nelle murature e alla cristallizzazione dei sali in superficie che provocano sia l'erosione dei manufatti sia distacchi di materiali.

- Distacco di parti laterizio: è un fenomeno accentuato di degrado che in alcuni casi è provocato dalla progressione dell'erosione delle superfici o da rotture procurate

ai laterizi. Questo fenomeno può anche essere causato da dissesti e si evidenzia in compresenza di fessurazioni più estese del paramento murario.
