Il campanile dell'antica casa comunale a Montanaro (TO): dal progetto vittoniano al progetto di restauro

# Il campanile dell'antica casa comunale a Montanaro (To): dal progetto vittoniano al progetto di restauro

Carla Bartolozzi, Francesco Novelli  
Politecnico di Torino

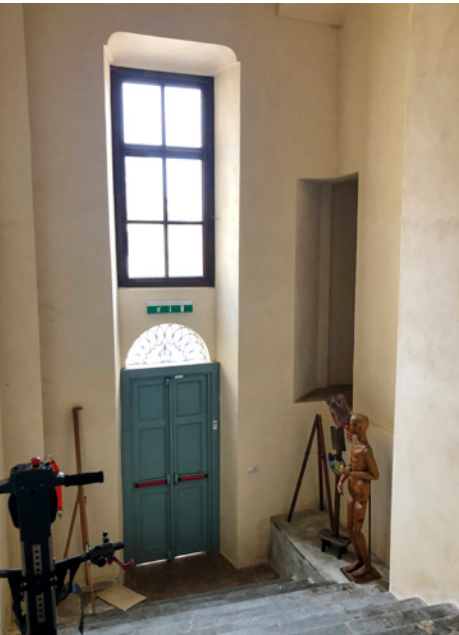
[5.]

Fig. 5. Vista interna del vano scala di accesso alla casa comunale [fotografia di F. Novelli, 2020].

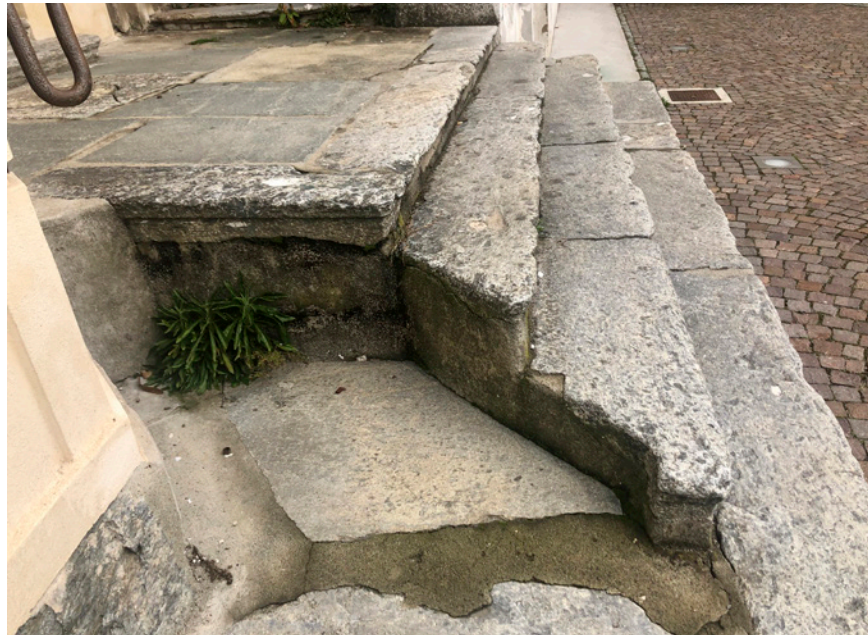
[6.]

Fig. 6. Gradini in pietra frutto di reimpiego nella scalinata esterna [fotografia di F. Novelli, 2020].

sono stati riutilizzati nella scalinata che raccorda la piazza con il nuovo accesso alla casa comunale (Fig. 6).

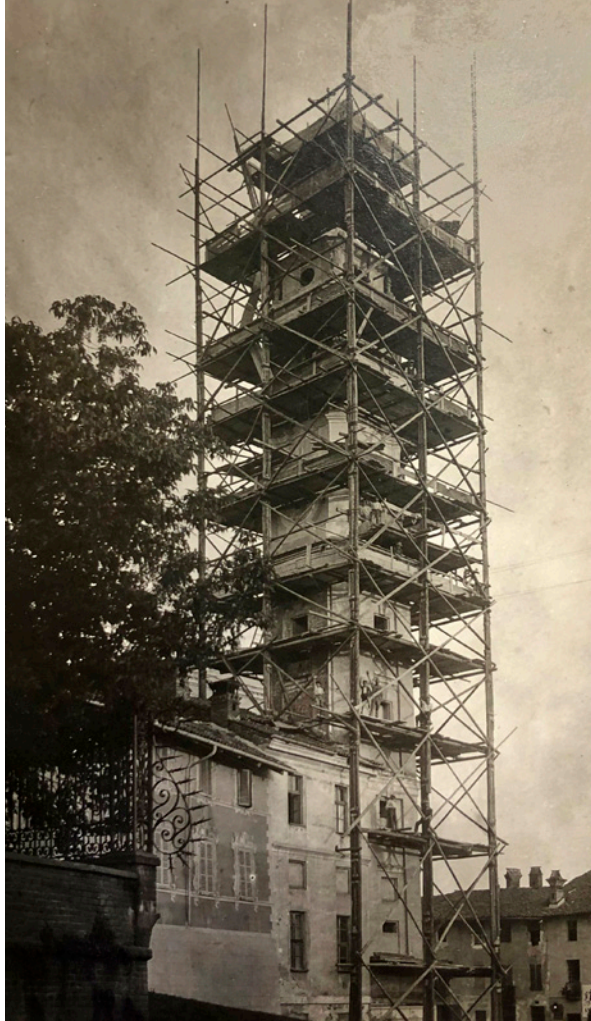
[7.]

Figg. 7-8. Il campanile durante i lavori di restauro, fronte nord-ovest e sud, Martoglio, 1930 c.a.

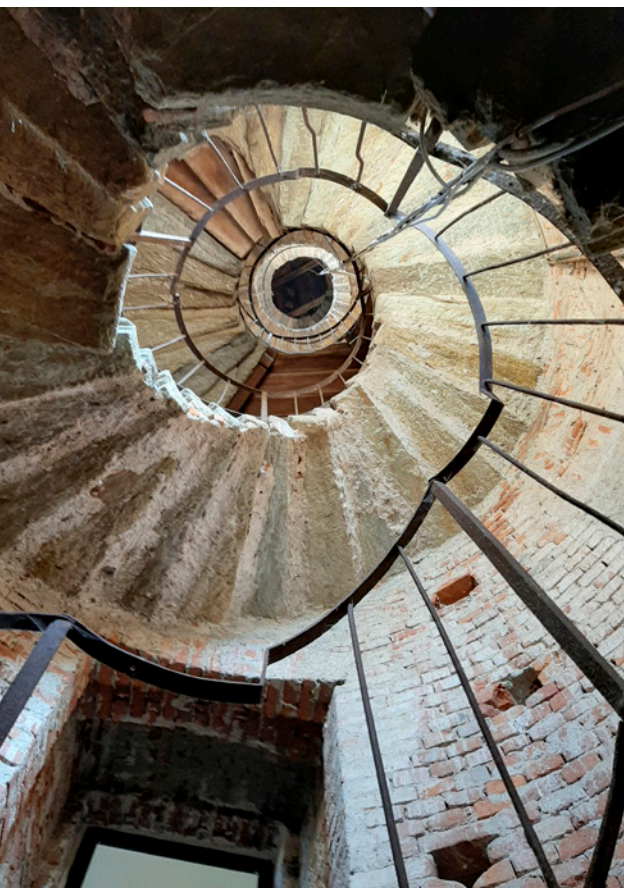
[13.]

Fig. 13. *La scala elicoidale vista dal basso* [fotografia di C. Bartolozzi, 2020].

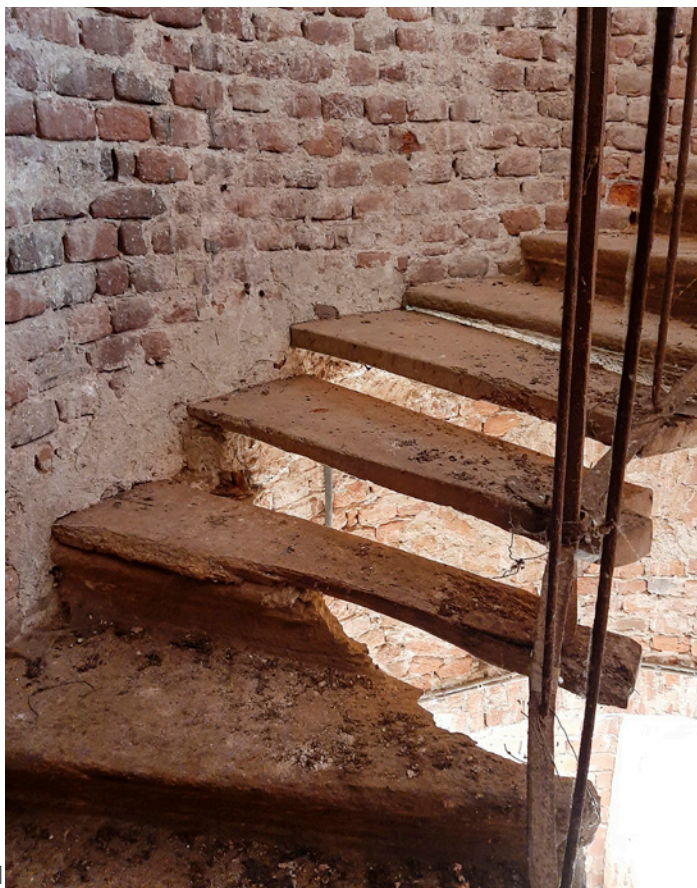
[14.]

Fig. 14. *Pedate in pietra deteriorate e sostituite con assi lignei* [fotografia degli autori, 2020].

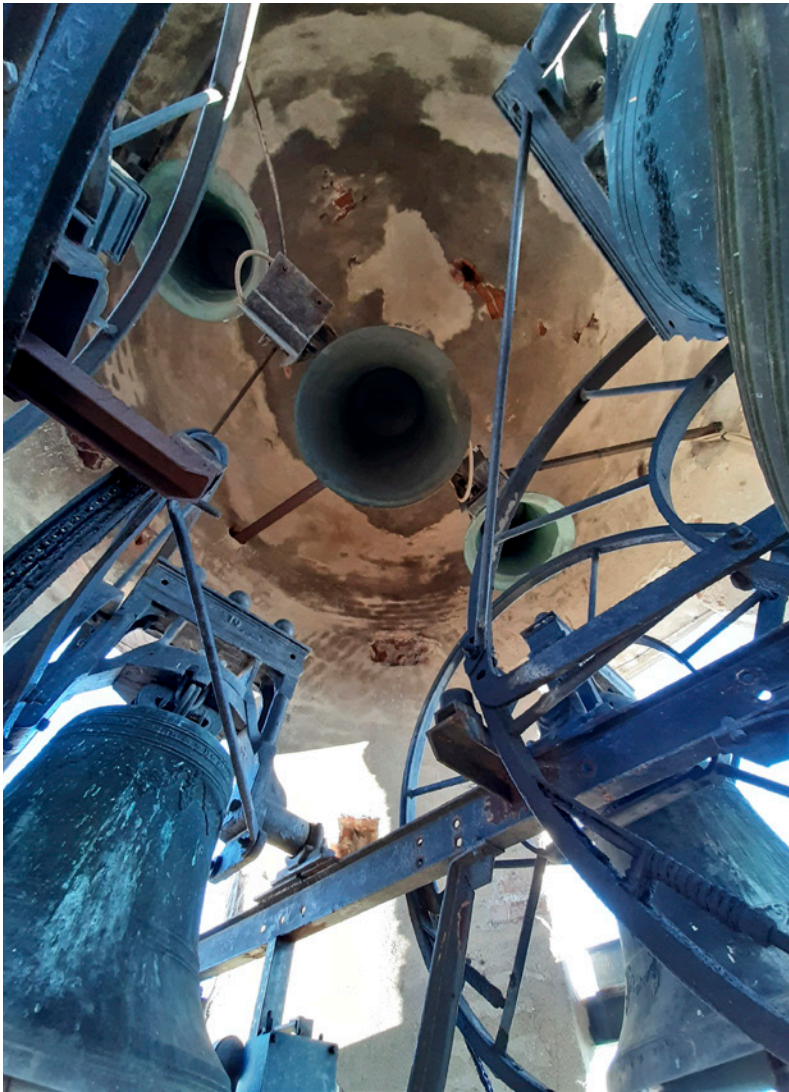
[15.]

Fig. 15. *Il concerto di campane elettrificato* [fotografia degli autori, 2020].

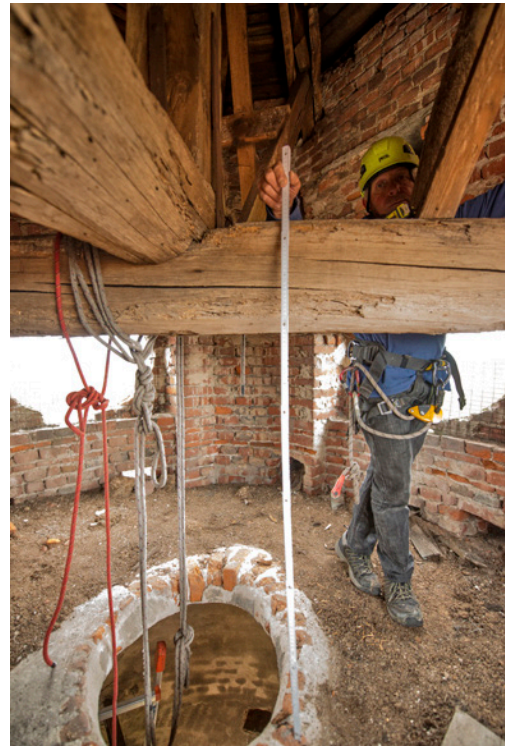
[16a.]

Fig. 16a. *Ispezione all'interno della cuspide per rilevare la struttura lignea e verificare lo stato di degrado* [fotografia di M. Puato, 2021].

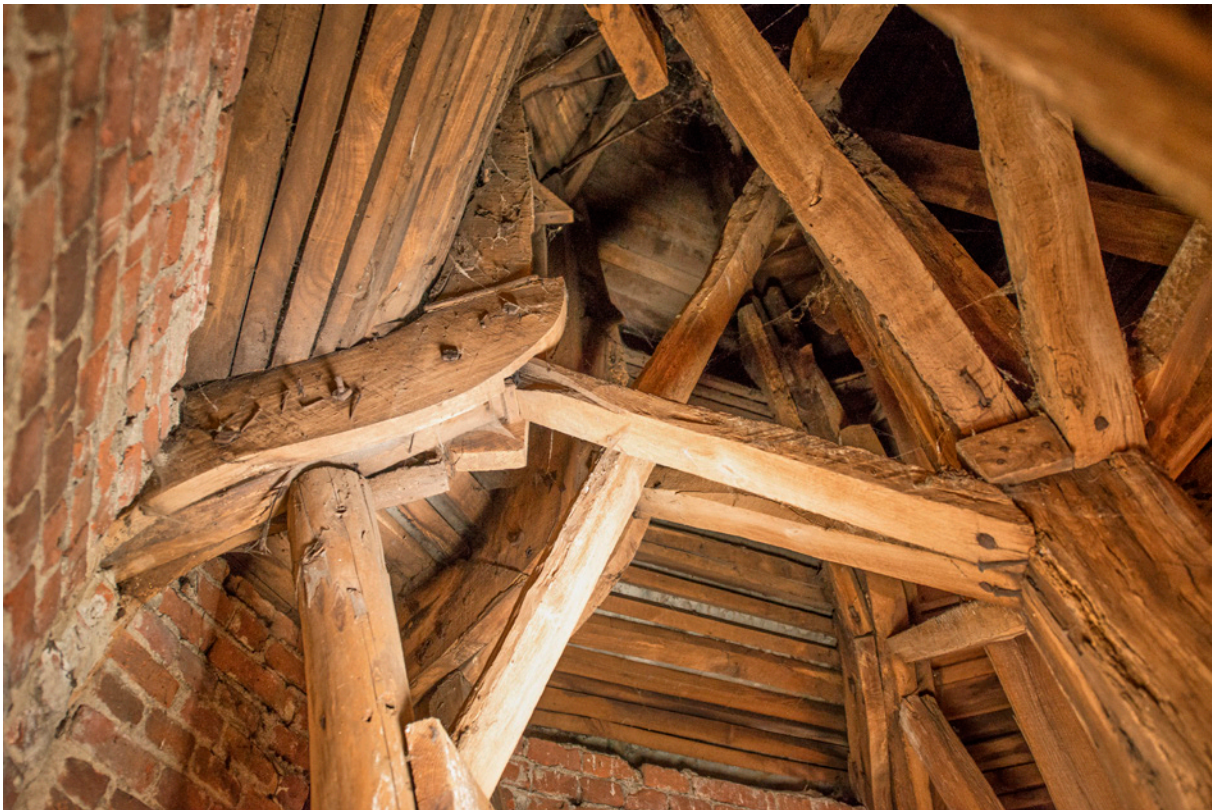
[16b.]

Fig. 16b. *Interno della cuspide: elementi di sostegno ligneo aggiunti alla struttura originaria nel restauro del 1927-30* [fotografia di M. Puato, 2021].

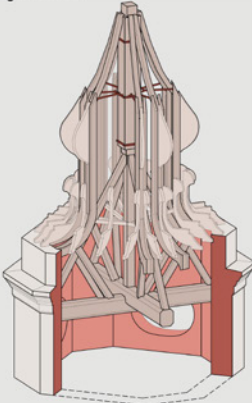
Schema 2. Struttura portante principale ed elementi lignei secondari

- Elementi lignei portanti principali
- Elementi lignei portanti secondari
- Consolidamenti in ferro

Convenzioni grafiche

- Muratura portante in laterizio sezionata
- Intonaco a base di calce a finitura liscia
- Muratura portante in laterizio a vista
- Elementi lignei portanti
- Elementi lignei secondari
- Consolidamenti in ferro

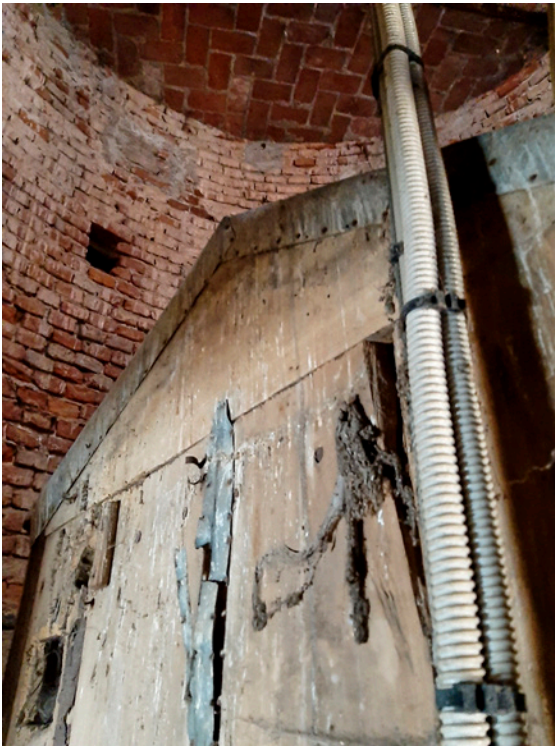
[19b.]

Fig. 19b. *Il casotto ligneo al cui interno si trova il meccanismo dell'orologio. In primo piano un fascio di corrugati in pvc per passaggio di cavi elettrici.* [fotografia degli autori, 2020].

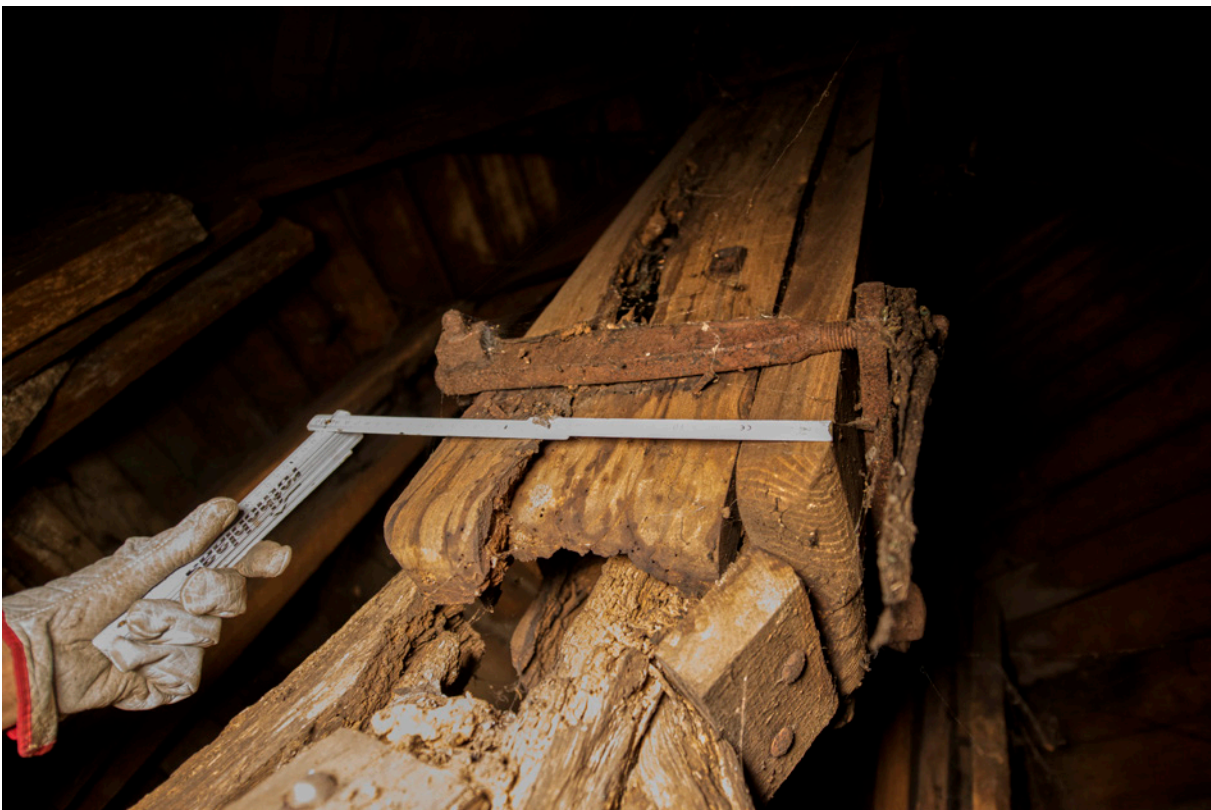
[20.]

Fig. 20. *Grave ammaloramento del pennone centrale.* [fotografia degli autori, 2020].
