La durabilità dei rivestimenti in legno. Il mantenimento del moderno e del contemporaneo in Alta Valle Susa e Val Chisone / Maspoli, Rossella. - In: ARCHALP. - ISSN 2039-1730. - ELETTRONICO. - 5(2013), pp. 31-35.

La durabilità dei rivestimenti in legno

Il mantenimento del moderno e del contemporaneo in Alta Valle Susa e Val Chisone

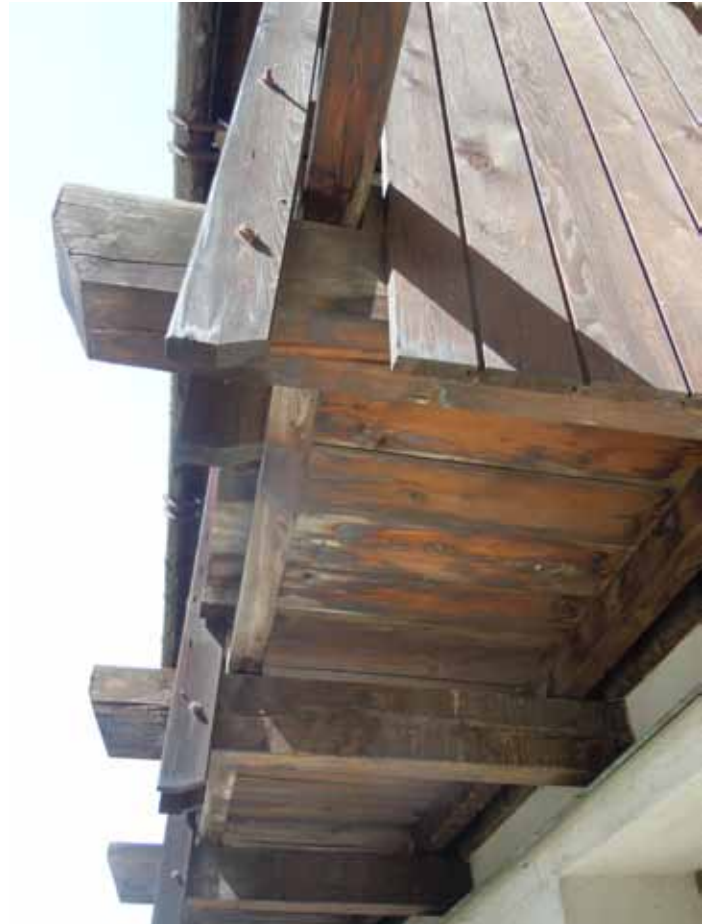
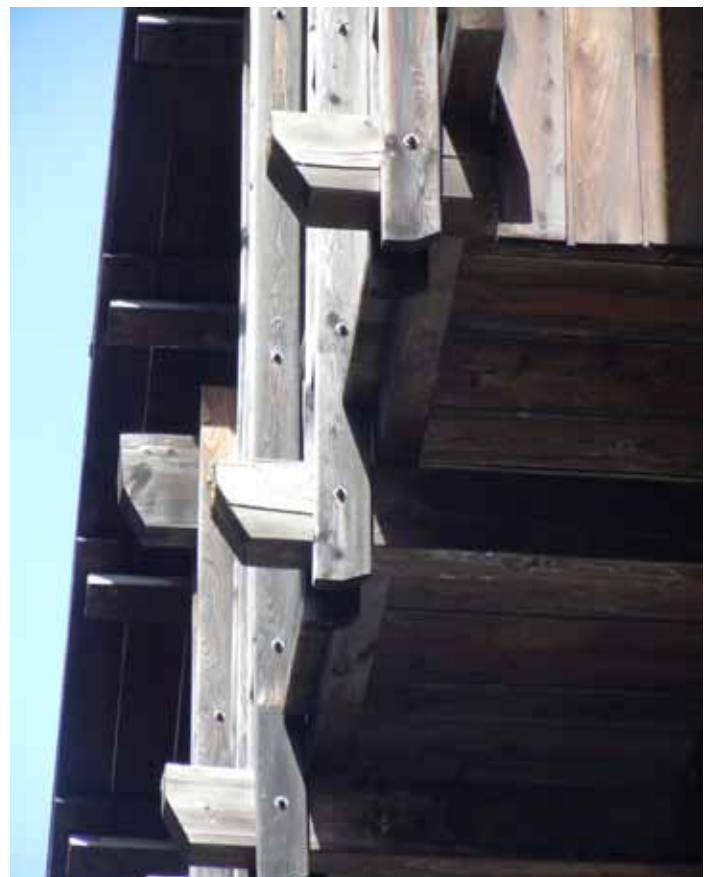
Sauze di Cesana. Intelaiature, balconate e rivestimenti parietali (anni ottanta): alterazioni cromatiche, abrasioni.

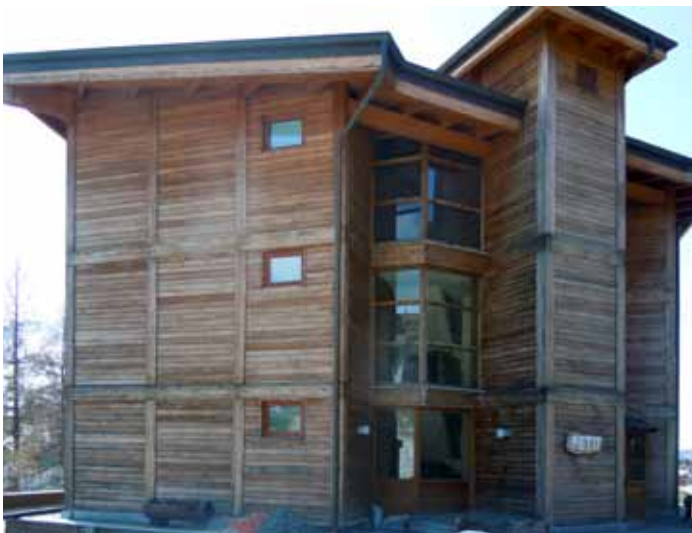
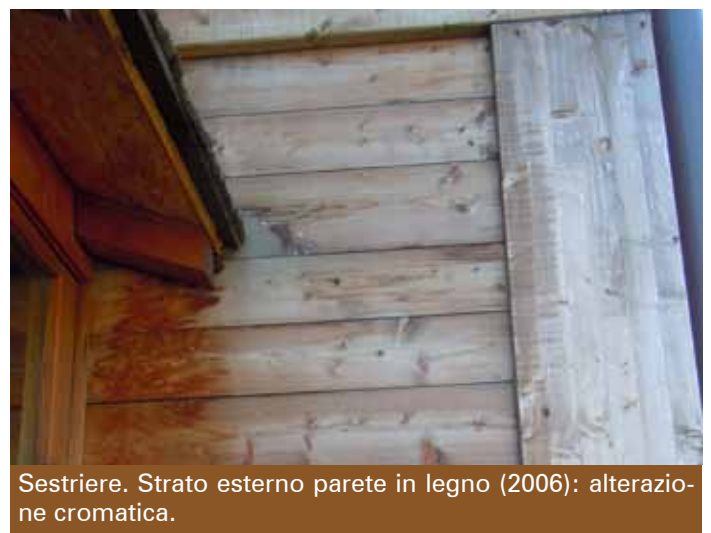
Sestriere. Strato esterno parete in legno (2006): alterazione cromatica.

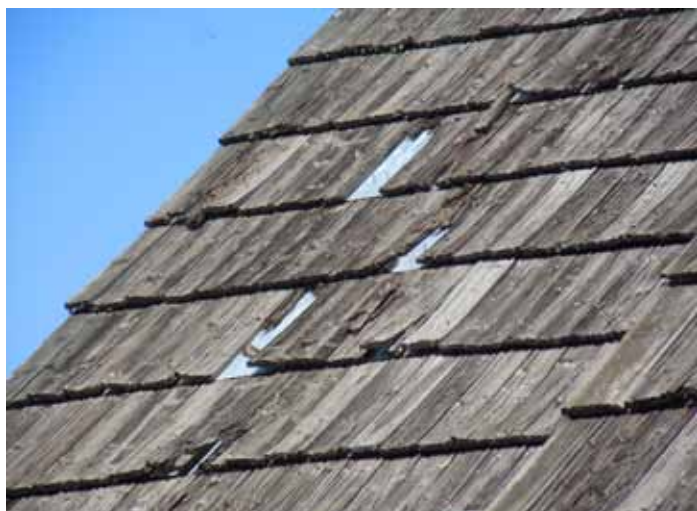
Sauze di Cesana. Scandole su lamina metallica (anni ottanta): ingrigimento, fessurazioni e distacchi.

Nelle scandole di copertura, attualmente eseguite a strato unico, e che sono sottoposte all'umidità per

l'innevamento, emerge, invece, il ruolo essenziale di programmi manutentivi predettivi e di ispezioni annuali, con intervento al manifestarsi dei primi segni di alterazione di aspetto e meccanica, al fine di mantenere limiti prestazionali, senza la compromissione degli elementi sottostanti e contigui.

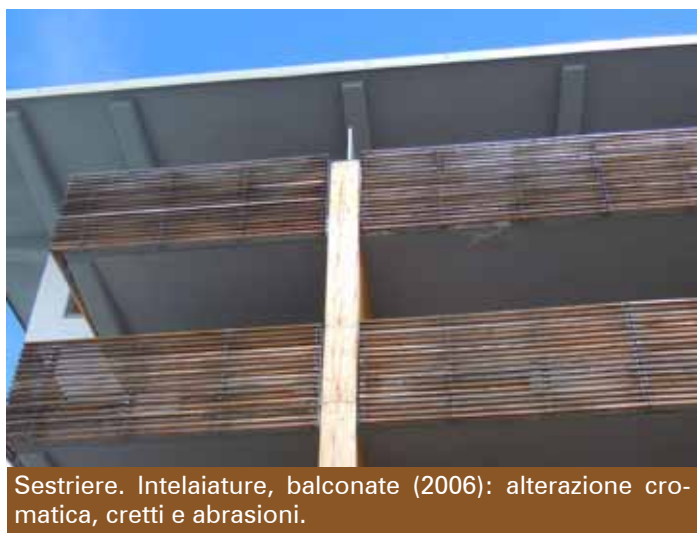
Sestriere. Intelaiature, balconate (2006): alterazione cromatica, cretti e abrasioni.

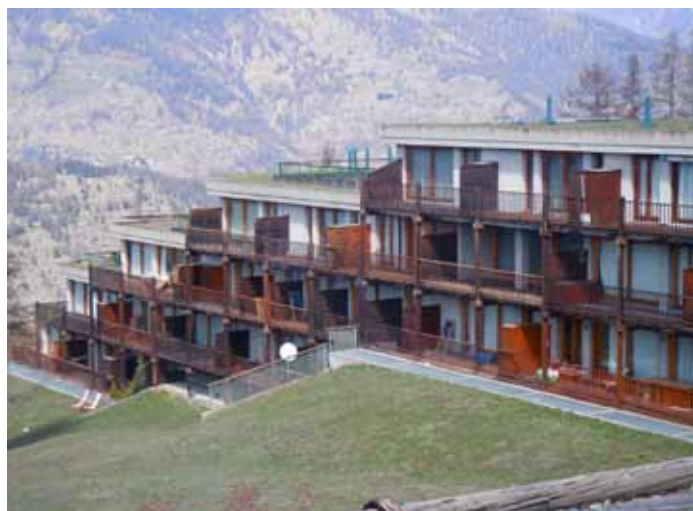
San Sicario Alto. Intelaiature, balconate (fine anni settanta): alterazioni cromatiche, abrasioni.

minio e coperture piane stradali. Coeva è la stazione integrata di San Sicario Alto – su masterplan di Laurent Chappis – delineata secondo il concetto di villaggio integrato nella natura, dove rilevanti sono le presenze di balconate continue in legno di conifere, scandite dal disegno dei montanti e dei volumi di servizio, e di corpi a livelli di coperture sfalsate, con manti in scandole. A inizio anni ottanta, nella costruzione di Grangesises – su progetto di Pompeo Triscioglio – la tradizione tipologica e costruttiva è riproposta e rielaborata nella grande scala dell'inse-diativo turistico.

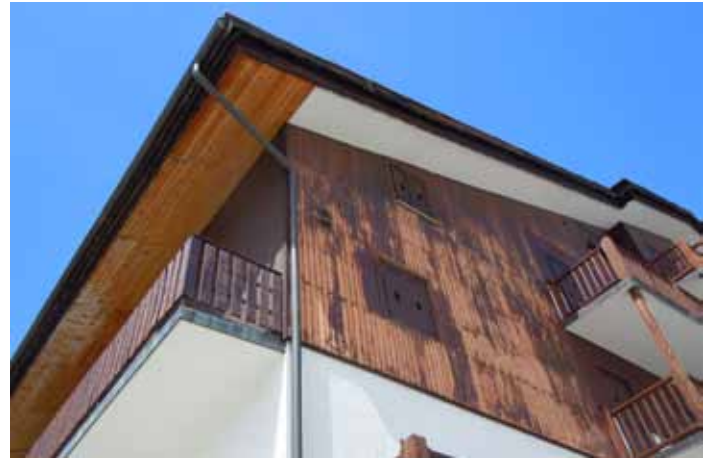
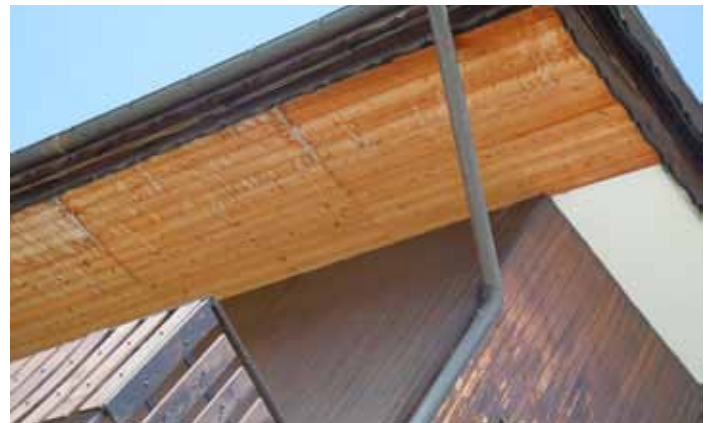
Sestriere. Rivestimenti parietali e cornicione (anni ottanta): alterazione cromatica, sfogliatura, degrado biotico, imbibizione.

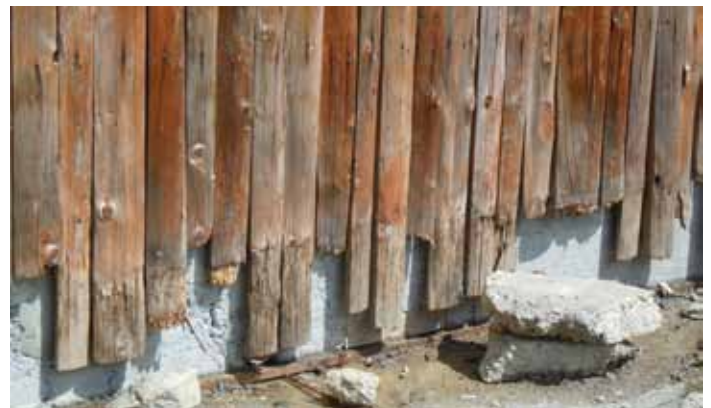
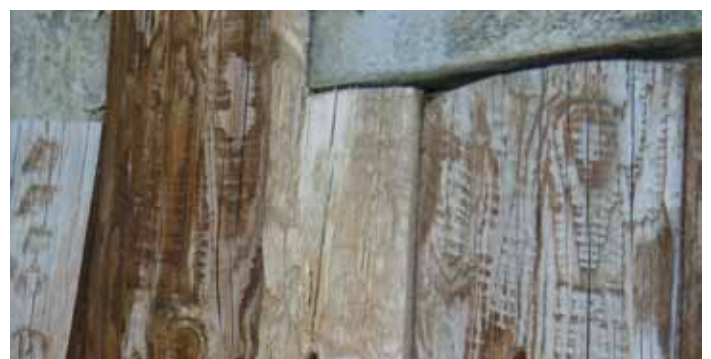
Sestriere. Rivestimenti parietali (inizio anni 2000): rottura terminale, alterazione cromatica, degrado biotico, marcescenza, distacchi.
