4 — Analisi tecnologica di edifici isolati con balle di paglia

4.1 L'analisi e organizzazione dei casi studio

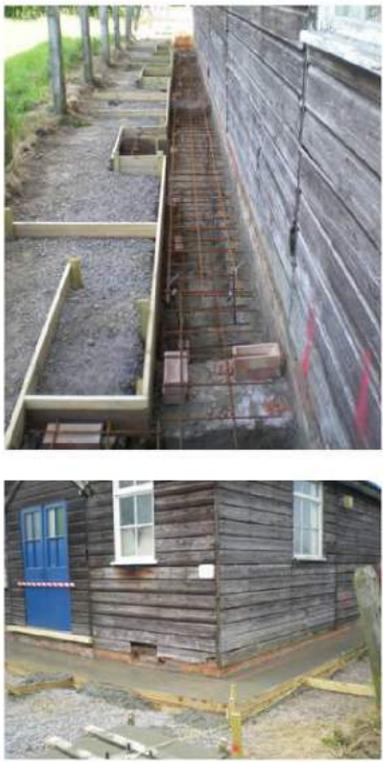
elenco dei sistemi	caratteristiche	immagine
1_sistema di basamento appoggio del cappotto		
1.1 basamento - cordolo in calcestruzzo	1.1 altezza totale dal terreno no 15 cm

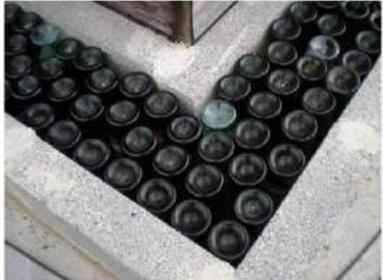
2_sistema di isolamento del basamento di appoggio del cappotto		
2.1 isolante - bottiglie di vetro	2.1 n.d.

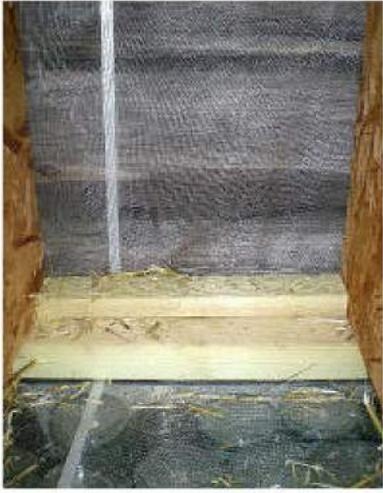
5_sistema di supporto del cappotto in paglia		
<p>5.1 supporto cappotto in paglia</p> <ul style="list-style-type: none"> - listelli in legno 	<p>5.1 n.d.</p>

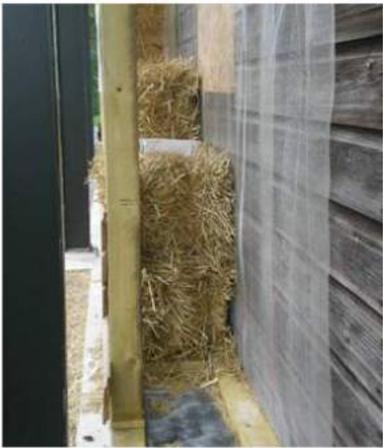
6_sistema di fissaggio del cappotto in paglia con il basamento		
<p>6.1 fissaggio cappotto in paglia con basamento</p> <ul style="list-style-type: none"> - nastri in polipropilene 	<p>6.1 n.d.</p>

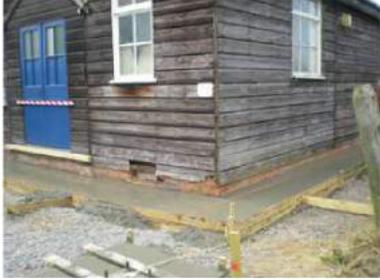
analisi chiusura verticale		
elenco dei sistemi	caratteristiche	immagine
1_sistema di chiusura esistente		
1.1 chiusura verticale <ul style="list-style-type: none"> - pannello di rivestimento interno - struttura lignea portante - pannello isolante - rivestimento esterno in tavole di legno 	1.1 spessore totale 15 cm circa

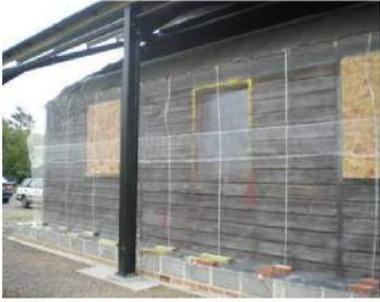
2_sistema di protezione del sistema isolante

2.1 sistema di protezione del sistema isolante da topi e insetti <ul style="list-style-type: none"> - rete 	2.1 rete plastica a maglia molto fine fissata sulla struttura esistente

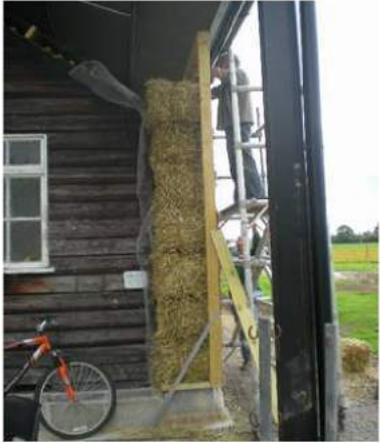
3_sistema di supporto e contenimento sistema isolante

3.1 struttura di supporto e contenimento del sistema isolante <ul style="list-style-type: none"> - struttura in legno 	3.1 struttura in legno fissata al cordolo inferiore e superiormente alla copertura

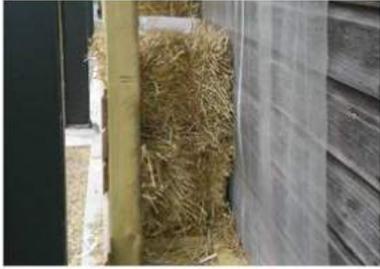
4_sistema isolante

4.1 isolante <ul style="list-style-type: none"> - balla di paglia 	4.1 spessore balla di 35 cm con fibre parallele al filo della costruzione esistente

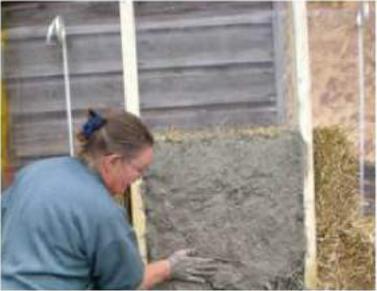
5_sistema di ancoraggio del sistema isolante		
<p>5.1 sistema di ancoraggio del sistema isolante</p> <ul style="list-style-type: none"> - anelli fissati alla struttura esistente - nastri in polipropilene 	<p>5.1 anelli metallici fissati alla costruzione esistente su cui vengono tesi dei nastri in polipropilene per ancorare le balle di paglia</p> <p>

fissaggio nel tempo degli anelli alla chiusura in legno leggera</p>

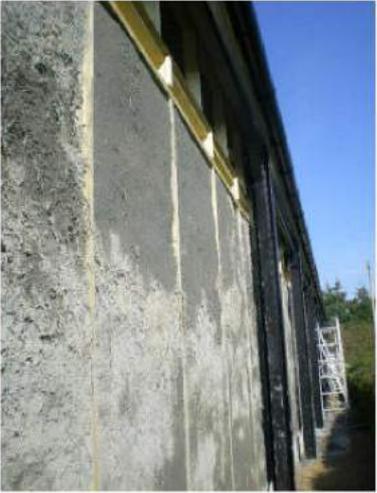
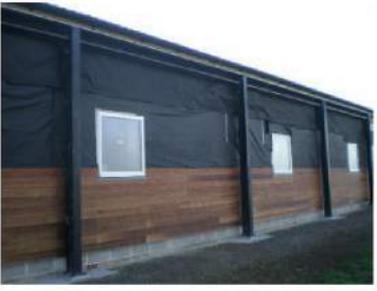
6_sistema di rivestimento del sistema isolante		
<p>6.1 finitura strato isolante</p> <ul style="list-style-type: none"> - intonaco <p>6.2 protezione antivento e antiumidità</p> <ul style="list-style-type: none"> - membrana 	<p>6.1 intonaco realizzato con 3 parti di sabbia, 1 di argilla con pezzi di paglia e acqua. Spessore 3 cm</p> <p>6.2 membrana in polipropilene</p>

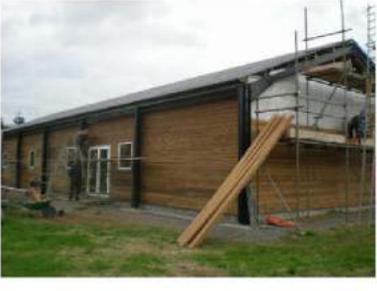
7_sistema di rivestimento esterno		
<p>7.1 sistema di finitura</p> <ul style="list-style-type: none"> - doghe in legno 	<p>7.1 spessore 3 cm</p>

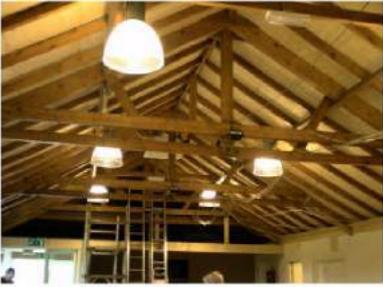
elenco dei sistemi	caratteristiche	immagine
1_sistema portante		
1.1 struttura bidimensionale - capriata in legno	1.1 n.d.

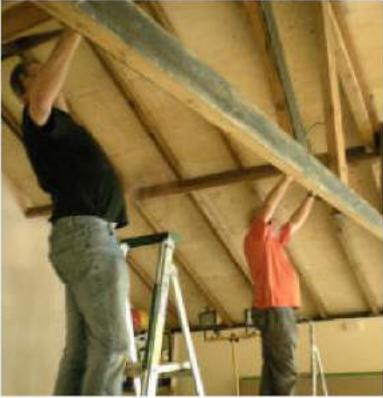
2_sistema di finitura interna		
2.1 finitura interna - pannelli lignei	2.1 spessore totale 2.5 cm

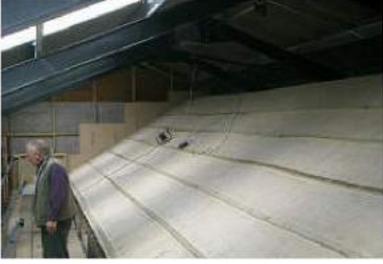
3_sistema di ancoraggio del rivestimento interno		
3.1 fissaggio rivestimento interno - viti	3.1 n.d.

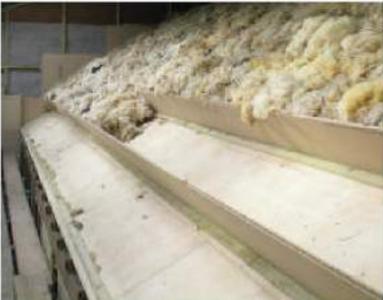
4_sistema di supporto strato isolante		
4.1 struttura di contenimento isolante - pannello in legno	4.1 spessore pannello 2.5 cm distanziati fra loro di 50 cm

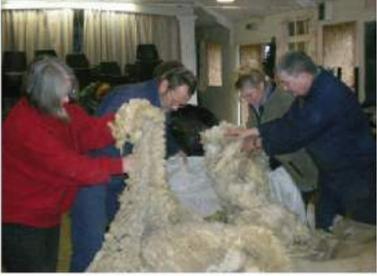
5_sistema isolante		
<p>5.1 isolante - lana di pecora</p>	<p>5.1 spessore 30 cm provenienza della lana da allevamenti locali, non trattata e non lavata</p> <p>

non lavaggio della lana e odore</p>

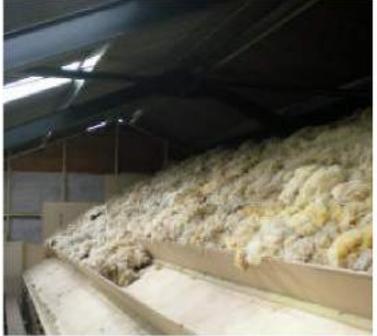
6_sistema di rivestimento isolante		
<p>6.1 rivestimento isolante - nessun rivestimento</p>	<p>6.1 la lana non è stata coperta e rivestita</p> <p>

non rivestimento e protezione della lana</p>

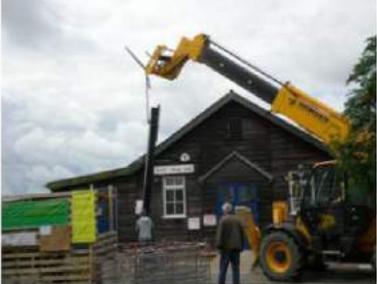
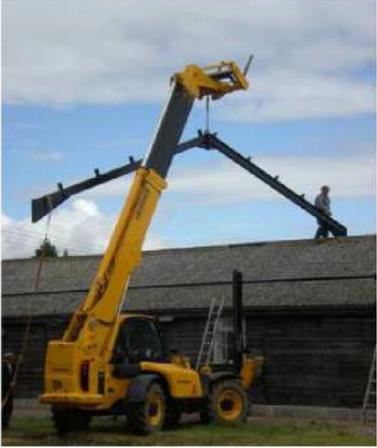
7_sistema struttura di supporto dello strato esterno		
<p>7.1 elenco parti struttura di supporto - pilastri in acciaio - capriate in acciaio - traversi in acciaio</p>	<p>7.1 nuova costruzione di struttura in acciaio esterna dell'edificio esistente</p>

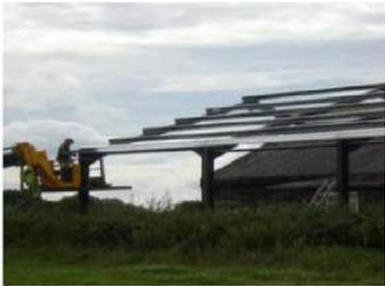
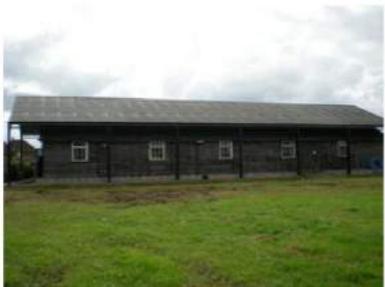
8_ sistema strato esterno		
8.1 strato esterno - lastre ondulate 8.2 sistema di fissaggio strato esterno - viti	8.1 lastre metalliche 8.2 n.d.

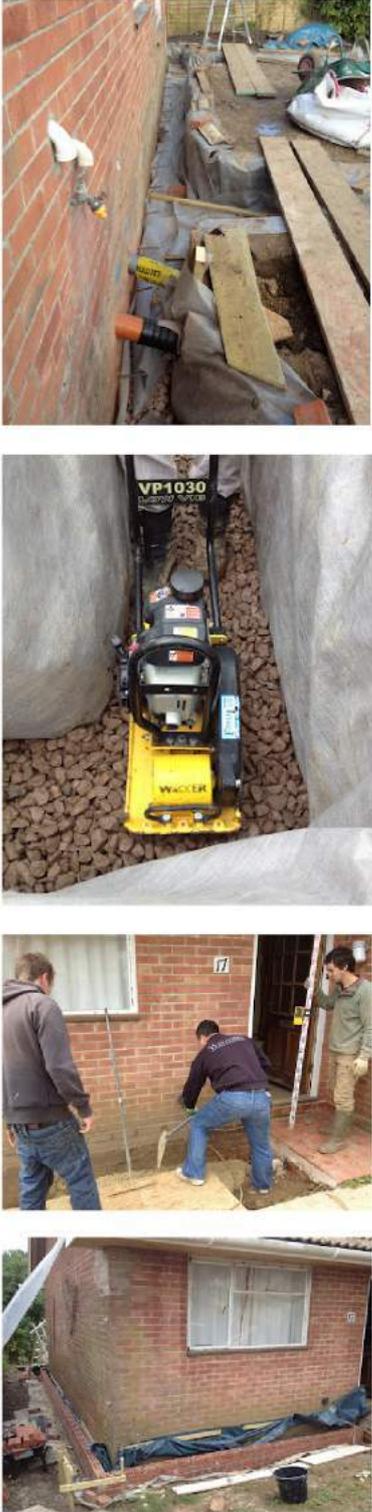
elenco dei sistemi	caratteristiche	immagine
1_sistema di basamento di appoggio del sistema isolante		
<p>1.1 contenimento del cordolo - tessuto geotessile</p> <p>1.2. drenaggio del cordolo - ghiaia</p> <p>1.3 cordolo - cordolo in terra e calce</p> <p>1.4 basamento - muratura in mattoni forati</p>	<p>1.1 tessuto geotessile collocato direttamente nello scavo e sul terreno</p> <p>1.2 altezza totale strato di ghiaia 15 cm</p> <p>1.3 altezza totale 40 cm circa</p> <p>1.4 altezza totale dal terreno 40 cm</p>

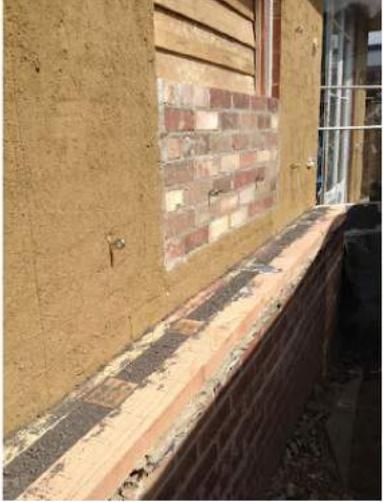
2_sistema di isolamento tra basamento e il sistema di isolamento		
2.1 isolante - ardesia riciclata - malta di argilla	2.1 due strati di ardesia posati su una malta di argilla	
3_sistema di supporto del sistema isolante		
3.1 supporto sistema isolante - listello in legno	3.1 listelli in legno posati sul basamento in mattoni al cui interno è stata collocata dell'argilla espansa

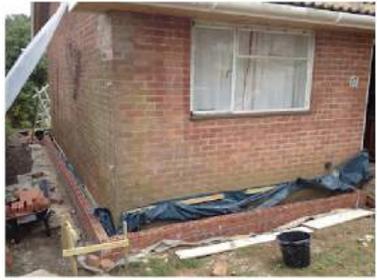
analisi chiusura verticale		
elenco dei sistemi	caratteristiche	immagine
1_sistema di chiusura esistente		
<p>1.1 chiusura verticale</p> <ul style="list-style-type: none"> - intonaco interno - muratura in mattoni forati - isolamento in fibra di vetro - mattoni a vista 	<p>1.1 spessore totale 28 cm circa</p>

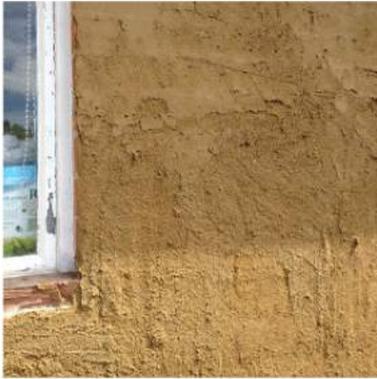
2_sistema di finitura superficiale della chiusura esistente		
<p>2.1 finitura superficiale della chiusura esistente</p> <ul style="list-style-type: none"> - intonaco di terra 	<p>2.1 composizione: 2 parti di sabbia, 1 parte di terra</p> <p>

motivazione intonaco</p>

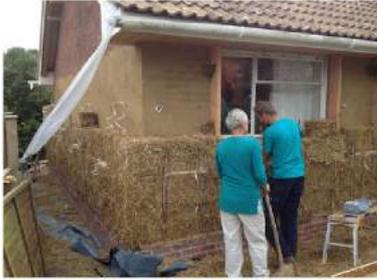
3_sistema isolante		
<p>3.1 isolante</p> <ul style="list-style-type: none"> - balla di paglia 	<p>3.1 spessore balla 22.5 cm con fibre parallele al filo della costruzione esistente</p>

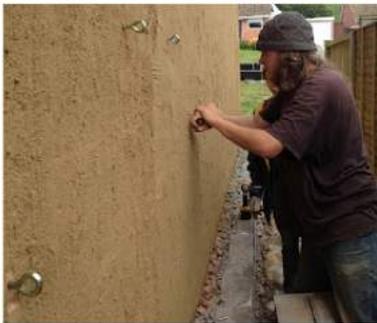
4_sistema di ancoraggio del sistema isolante		
<p>4.1 ancoraggio del sistema di trattenimento del sistema isolante con la chiusura verticale esistente</p> <ul style="list-style-type: none"> - vite a occhio <p>4.2 fissaggio della balla di paglia alla chiusura verticale esistente</p>	<p>4.1 n.d.</p> <p>4.2 nastro di polipropilene</p>

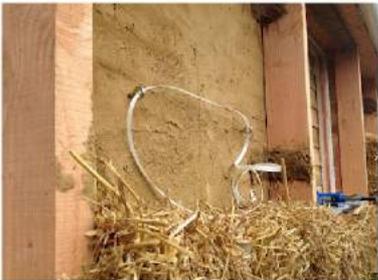
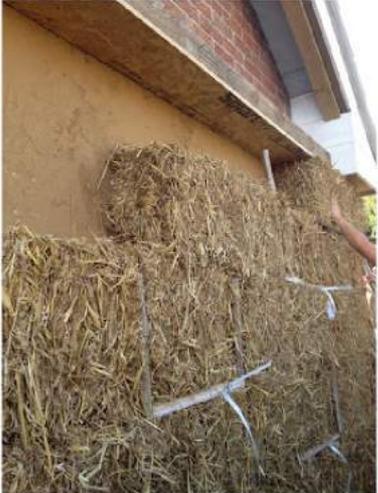
<p>4.3 ancoraggio verticale delle balle di paglia - rami di legno</p>	<p>4.2 rami di legno (lunghezza 3 corsi di mattoni) inseriti tra i corsi delle balle</p> <p>

aderenza paglia alla chiusura in prossimità delle legature</p>

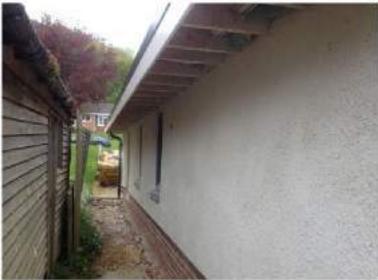
5_sistema di supporto del rivestimento esterno		
<p>5.1a supporto del rivestimento esterno - nessun supporto</p>	<p>5.1 intonacatura diretta sulla paglia</p>	
6_sistema di rivestimento esterno		
<p>6.1 rivestimento esterno - intonaco di calce</p>	<p>6.1 spessore 3 cm posato direttamente sulle balle di paglia</p>

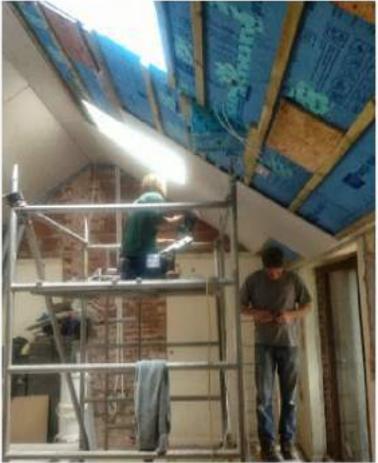
elenco dei sistemi	caratteristiche	immagine
1_sistema di rivestimento interno		
<p>1.1 rivestimento interno - rasante - cartongesso</p> <p>1.2 fissaggio rivestimento interno - viti</p>	<p>1.1 spessore rasante 0.2 cm; spessore cartongesso 1.25 cm</p> <p>1.2 n.d.</p>

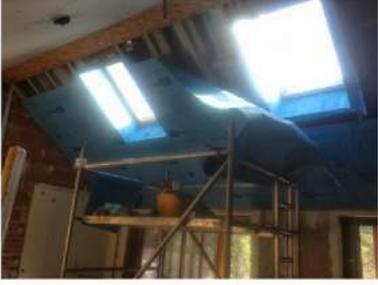
3_sistema di barriera al vapore		
<p>3.1 barriera al vapore</p> <p>3.2 nastro per sigillare i fogli della barriera al vapore</p>	<p>3.1 membrana di carta riciclata</p> <p>3.2 n.d.</p>

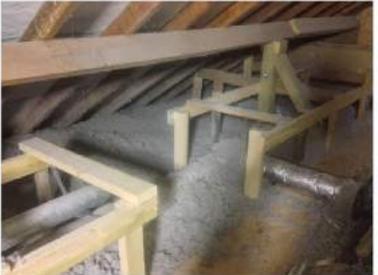
4_sistema isolante		
<p>4.1 isolante - fiocchi di cellulosa</p>	<p>4.1 spessore 35 cm</p> <p>

rivestimento isolamento</p>

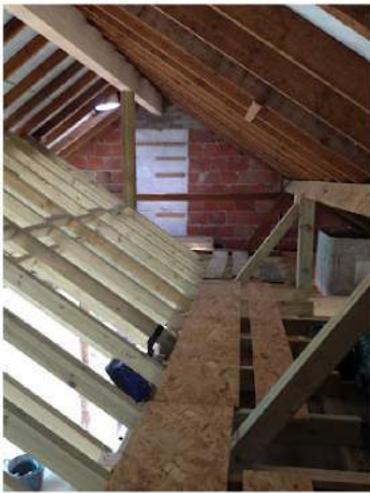
5_sistema di intercapedine		
5.1 intercapedine	5.1 spazio non utilizzato

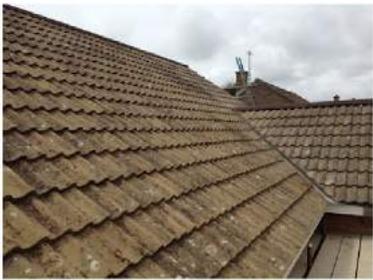
9_sistema di rivestimento esterno		
<p>9.1 rivestimento esterno</p> <ul style="list-style-type: none"> - tegole 	<p>9.1 tegole in cemento</p>

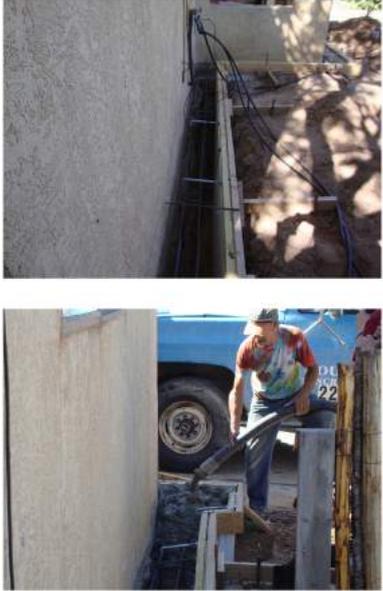
elenco dei sistemi	caratteristiche	immagine
1_sistema di basamento di appoggio del sistema isolante		
1.1 basamento - plinto in calcestruzzo	1.1 altezza totale 80 cm circa (60 cm nel terreno e 20 cm fuori dal terreno)

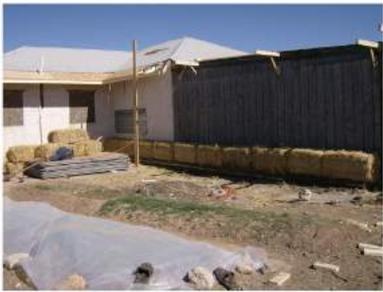
4_sistema di supporto del sistema isolante		
4.1 supporto sistema isolante - nessun supporto	4.1 appoggio diretto sul sistema di isolamento tra basamento e sistema isolante

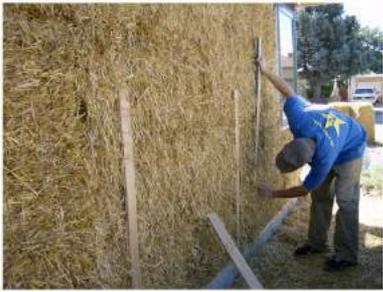
5_sistema di fissaggio del sistema isolante con il basamento		
5.1 fissaggio sistema di isolamento con il basamento sottostante - corde	5.1 corde in poliestere

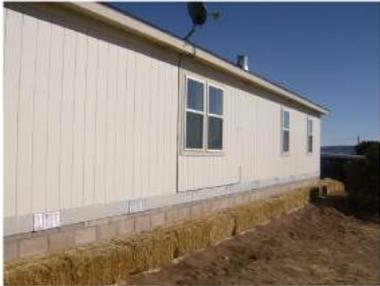
analisi chiusura verticale		
elenco dei sistemi	caratteristiche	immagine
1_sistema di chiusura esistente		
1.1 chiusura verticale	1.1 spessore totale 14 cm circa

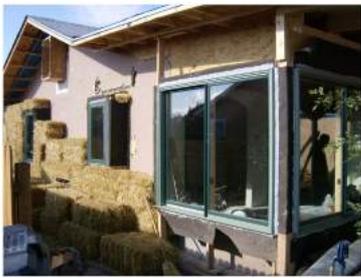
2_sistema di supporto e contenimento del sistema isolante		
2.1 struttura di supporto e contenimento del sistema isolante - nessuna struttura	2.1 non è presente alcuna struttura di supporto del sistema isolante

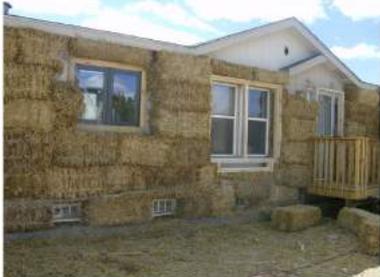
3_sistema isolante		
3.1 isolante - balla di paglia	3.1 spessore balla 35 cm con fibre parallele al filo della costruzione esistente

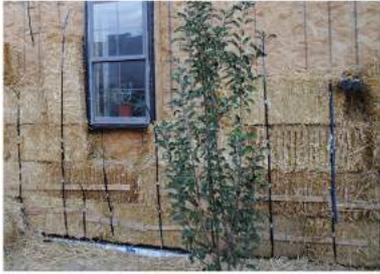
4_sistema di ancoraggio del sistema isolante		
4.1 ancoraggio del sistema di trattenimento del sistema isolante con la chiusura verticale esistente - vite a occhio 4.2 fissaggio della balla di paglia alla chiusura verticale esistente	4.1 n.d. 4.2 fascia metallica

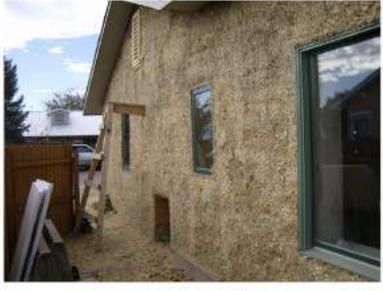
5_sistema di supporto del rivestimento esterno		
5.1 supporto del rivestimento esterno - rete porta intonaco	5.1 rete metallica

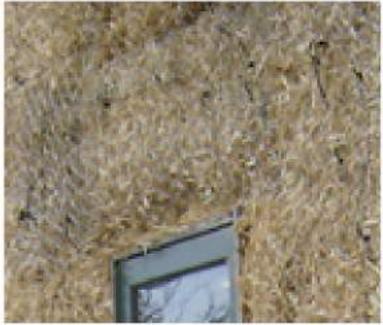
6_sistema di ancoraggio del supporto del rivestimento esterno		
6.1 ancoraggio del supporto del rivestimento esterno - corda in poliestere - fascette plastiche	6.1 legatura della rete porta intonaco con fascette plastiche alle corde della legatura della balla di paglia

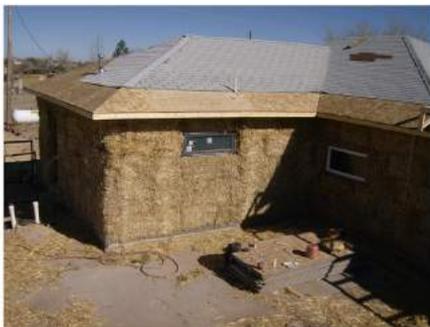
- intervento di isolamento della chiusura superiore non realizzato
- prolungamento sporto della copertura per protezione sistema di isolamento in paglia

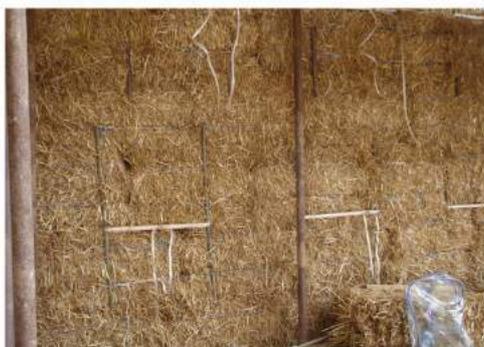
Ancoraggio di 3 corsi (lunghezza 120 cm) verticali di balle di paglia mediante l'impiego di rami di legno inseriti tra i corsi delle balle. I rami verticali, trattenuti dai fili delle balle di paglia, sono collegati orizzontalmente con un nastro in polipropilene in modo da creare un ancoraggio ad H.

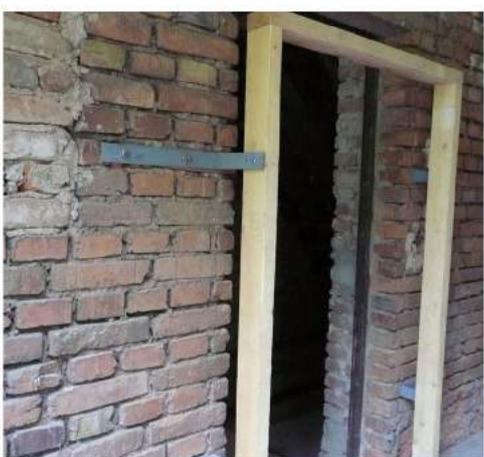
Realizzazione telaio in legno, fissato alla muratura esistente e proiettato verso l'esterno. Servirà come supporto per il nuovo infisso. In questo modo, gli infissi vengono spostati verso l'esterno e non sono più inseriti nella posizione di quelli esistenti.

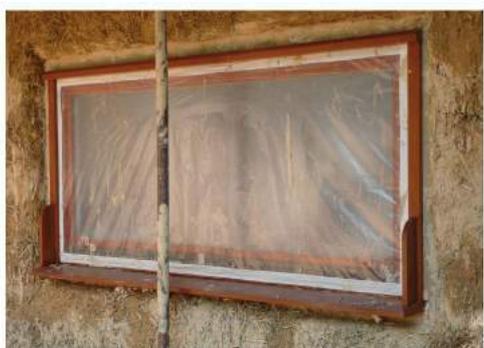
Inserimento di un telaio di legno di quercia per coprire le fessure che si sono venute a creare tra il telaio di supporto dell'infisso e il serramento.

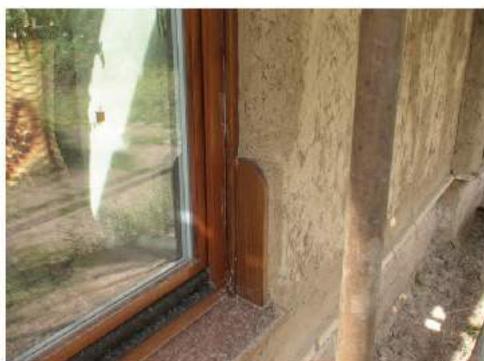
Nella parte laterale inferiore presenza di un profilo in legno sagomato per proteggere una zona delicata ed evitare l'ingresso di acqua portata dal vento che potrebbe penetrare all'interno della chiusura.

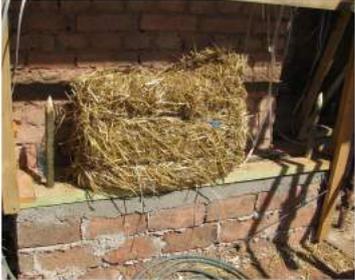
elenco dei sistemi	caratteristiche	immagine
1_sistema di basamento di appoggio del sistema isolante		
1.1 basamento - muratura in mattoni pieni (una testa)	1.1 altezza totale dal terreno 35 cm circa

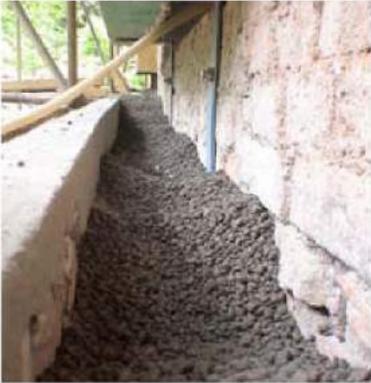
2_sistema di isolamento del basamento di appoggio del sistema isolante

2.1 isolante - argilla espansa	2.1 altezza isolamento 95 cm circa (60 cm sotto il terreno e 35 cm all'interno del basamento in muratura)

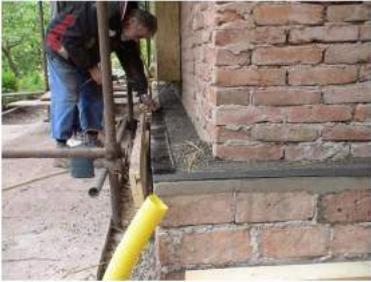
3_sistema di isolamento tra basamento e il sistema di isolamento

3.1 isolamento - carta catramata	3.1 foglio di carta catramata disposto sull'ultimo corso di mattoni del basamento

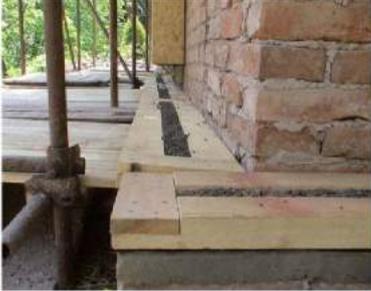
4_sistema di supporto del sistema di isolamento

4.1 supporto cappotto in paglia - telaio in legno 4.2 ancoraggio del supporto del sistema di isolamento con il basamento - nessun ancoraggio	4.1 telaio in legno formato da assi di legno assemblati e fissati tra loro con viti 4.2 n.d.

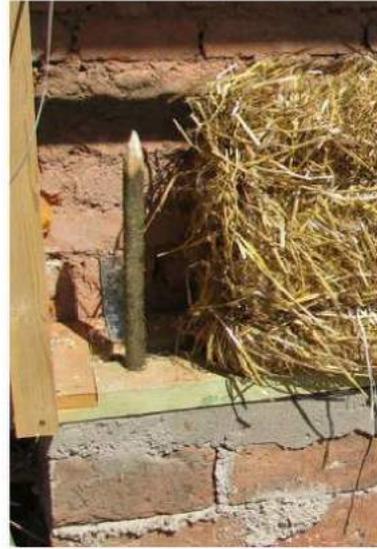
5_sistema di fissaggio del sistema isolante con il basamento

5.1 fissaggio sistema di isolamento con il basamento sottostante
- palo in legno

5.1 palo in legno con parte terminale appuntita per facilitare l'inserimento della balla di paglia e fissato nel telaio in legno

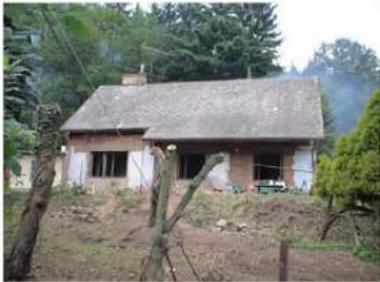
analisi chiusura verticale		
elenco dei sistemi	caratteristiche	immagine
1_sistema di chiusura esistente		
1.1 chiusura verticale - intonaco interno - muratura in mattoni	1.1 spessore totale 40 cm circa

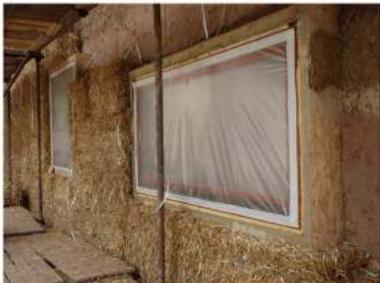
2_sistema di supporto e contenimento del sistema isolante

2.1 struttura di supporto e contenimento del sistema isolante - nessuna struttura	2.1 non è presente alcuna struttura di supporto del sistema isolante

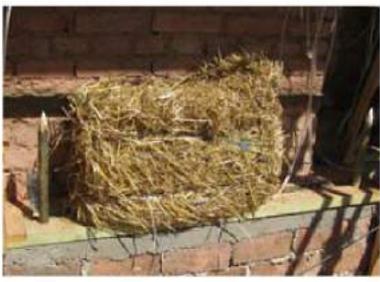
3_sistema isolante

3.1 isolante - balla di paglia	3.1 spessore balla 27 cm con fibre parallele al filo della costruzione esistente (dimensioni balla 45 x 27 x 78 cm)

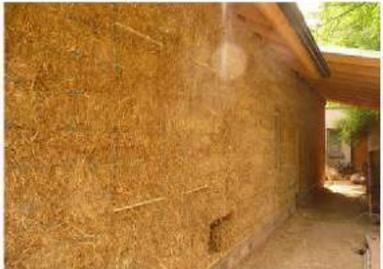
5_sistema di supporto del rivestimento esterno		
<p>5.1 supporto del rivestimento esterno - nessun supporto</p>	<p>5.1 intonaco posato direttamente</p>

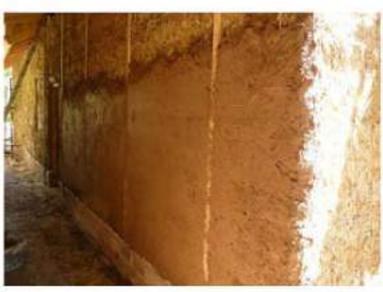
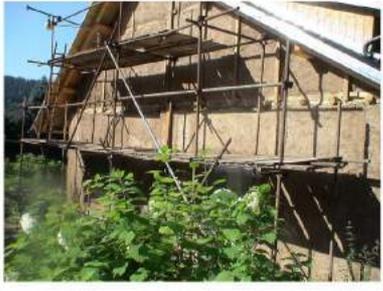
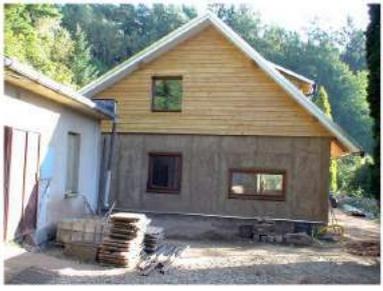
6_sistema di rivestimento esterno		
<p>6.1 sistema di finitura - intonaco di terra</p> <p>6.2 listelli in legno nella parte superiore dell'edificio</p>	<p>6.1 spessore 4 cm circa</p> <p>6.2 listelli in legno fissati a strutture verticali in legno inserite fra nella parte superiore dell'edificio durante i lavori di isolamento</p>

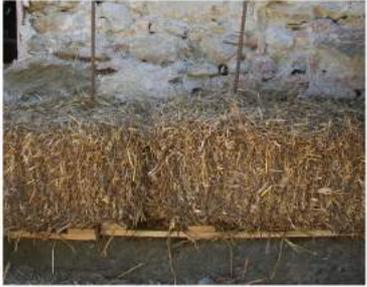
umidità risalita	
4_sistema di supporto del sistema isolante

4.1 supporto del sistema isolante - telaio in legno	4.1 telaio in legno formato da assi in legno assemblate e fissate tra loro con viti

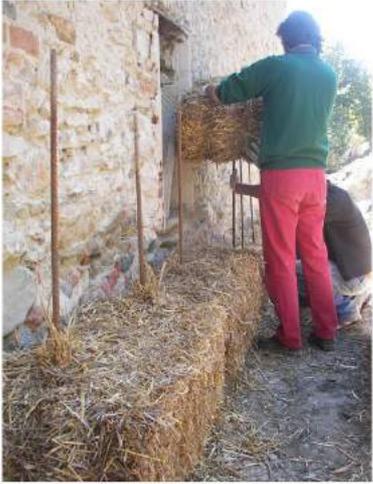
stabilità telaio	
5_sistema di fissaggio del sistema isolante con il basamento

5.1 fissaggio sistema di isolamento con il basamento sottostante - barra di armatura	5.1 armatura inserita nel cordolo in c.a. per il fissaggio dei primi corsi di balle di paglia

comportamento barra di metallo differente tra paglia e c.a.

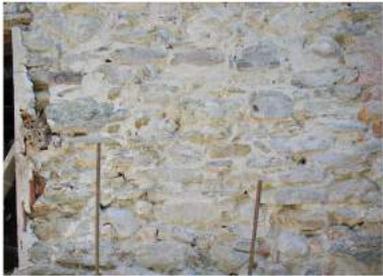
analisi chiusura verticale		
elenco dei sistemi	caratteristiche	immagine
1_sistema di chiusura esistente		
1.1 chiusura verticale - intonaco interno - muratura mista (pietra e mattoni) - intonaco esterno	1.1 spessore totale 50 cm circa

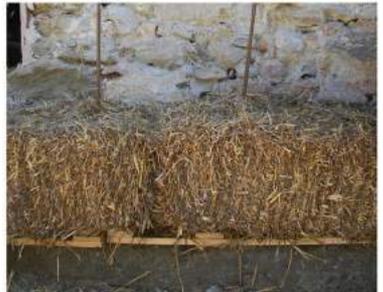
2_sistema di supporto e contenimento del sistema isolante		
2.1 struttura di supporto e contenimento del sistema isolante - nessuna struttura	2.1 non è presente alcuna struttura di supporto del sistema isolante	
3_sistema isolante		
3.1 isolante - balla di paglia	3.1 spessore balla 45 cm con fibre perpendicolari al filo della costruzione esistente

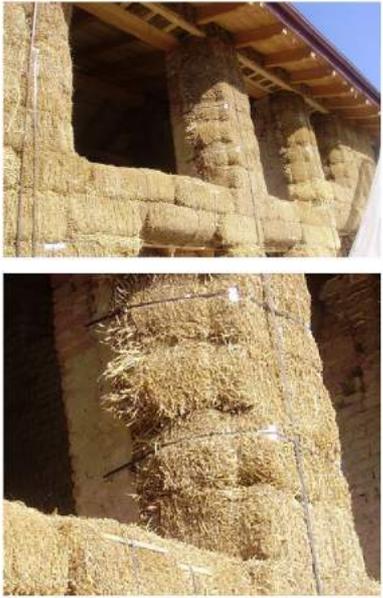
4_sistema di ancoraggio del sistema isolante		
4.1 ancoraggio del sistema di trattenimento del sistema isolante con la chiusura verticale esistente - nastro in polietilene	4.1 nastro fissato alla chiusura esistente

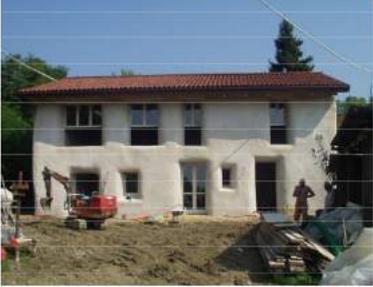
5_sistema di supporto del rivestimento esterno		
5.1 supporto del rivestimento esterno - rete porta intonaco	5.1 fibra di vetro	
6_sistema di ancoraggio del supporto del rivestimento esterno		
6.1 ancoraggio del supporto del rivestimento esterno - tasselli per isolamento	6.1 n.d.	
7_sistema di rivestimento esterno		
7.1 sistema di finitura - intonaco di calce	7.1 spessore 3 cm perdita caratteri stilistici cascina

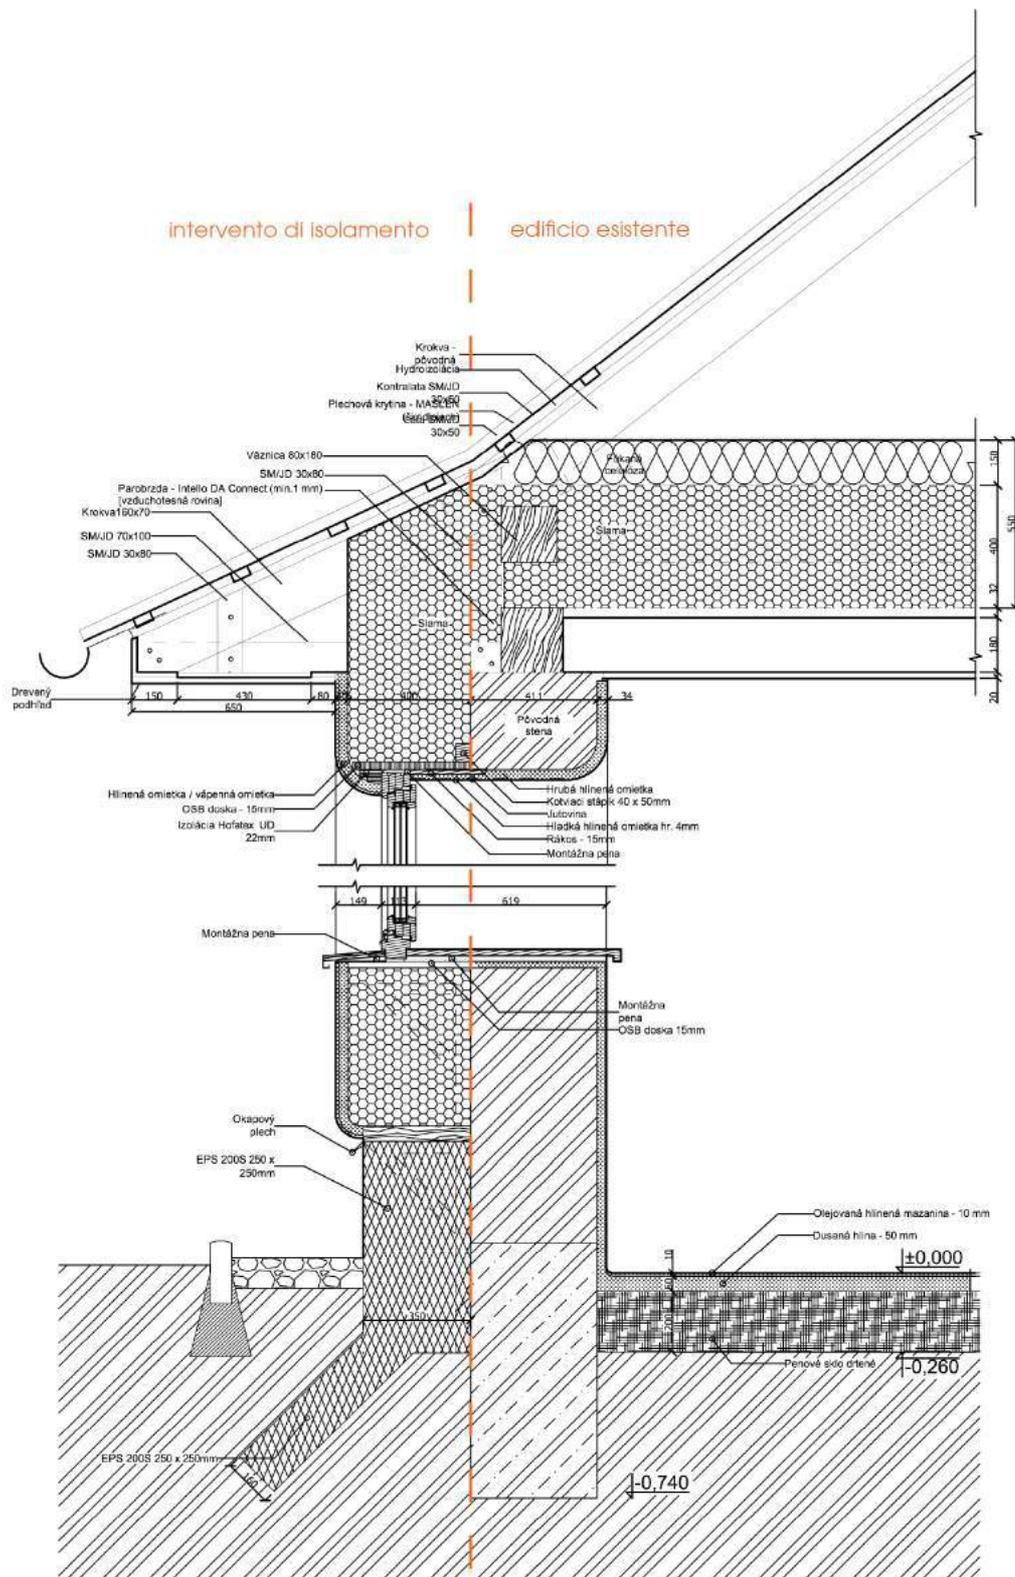
sezione chiusura verticale (fuori scala)
fonte_Boris Hoechel

DETAIL ZATEPLENIA SLAMENÝMI BALÍMKI, BRESTOVEC, SLOVENSKO, 1:20

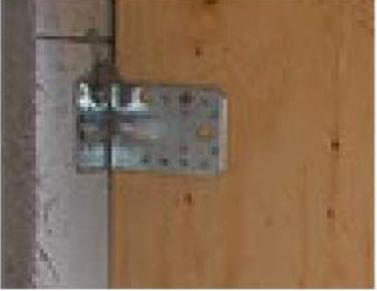
2_sistema di fissaggio del basamento di appoggio del sistema isolante		
2.1 parti del sistema di fissaggio - angolare ad L - viti	2.1 n.d.

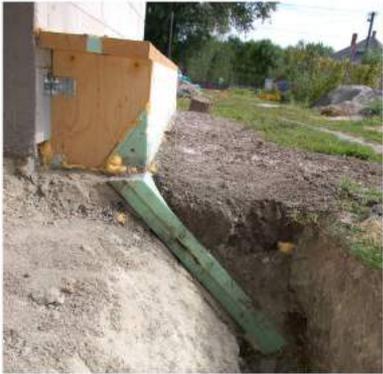
3_sistema di isolamento del basamento di appoggio del sistema isolante		
<p>3.1 isolante - lastre in polistirene estruso (XPS)</p>	<p>3.1 due lastre inserite in posizione inclinata nel terreno</p> <p>

utilità isolamento inclinato</p>

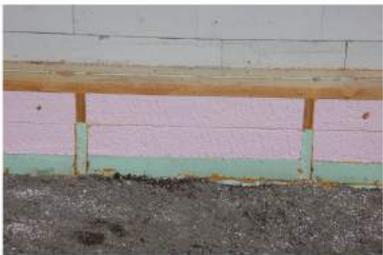
4_sistema di isolamento tra basamento e il sistema di isolamento		
<p>4.1 isolamento - polistirene estruso (XPS)</p>	<p>4.1 n.d.</p>

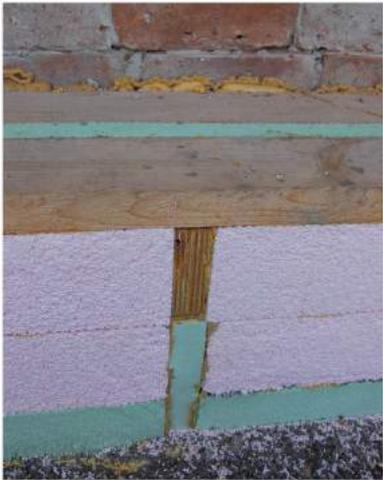
5_sistema di supporto del sistema di isolamento		
<p>5.1 supporto sistema di isolamento - assi in legno</p>	<p>5.1 assi in legno disposte orizzontalmente sul basamento e disposte a 43 cm dal terreno</p>

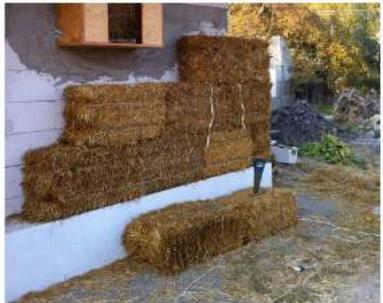
6_sistema di fissaggio del sistema isolante con il basamento		
<p>6.1 fissaggio sistema di isolamento con il basamento sottostante - nessun fissaggio - in semplice appoggio</p>	<p>6.1 n.d.</p>

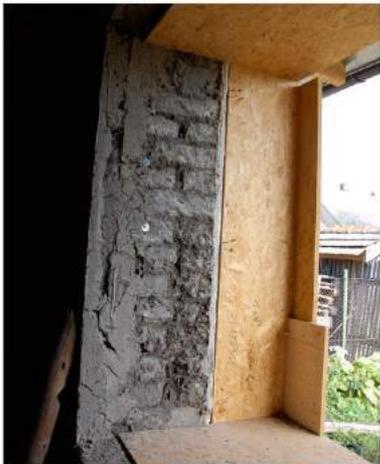
analisi chiusura verticale		
elenco dei sistemi	caratteristiche	immagine
1_sistema di chiusura esistente		
1.1 chiusura verticale - intonaco interno - muratura in mattoni	1.1 spessore totale 45 cm circa

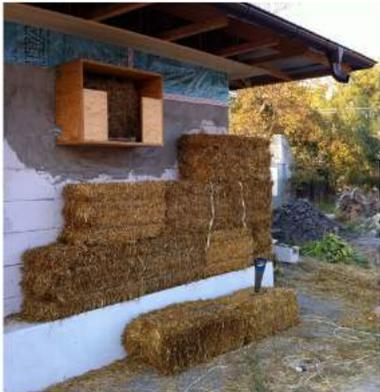
3_sistema isolante		
3.1 isolante - balla di paglia	3.1 spessore balla di 40 cm con fibre parallele al filo della costruzione esistente

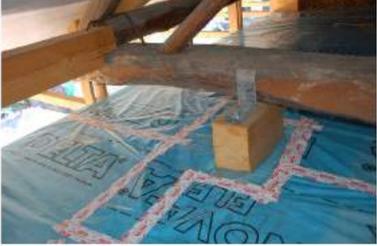
4_sistema di barriera al vapore		
4.1 barriera al vapore	4.1 membrana spessore 1 mm

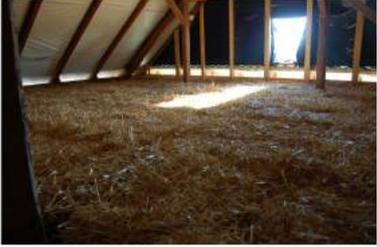
6_sistema isolante		
6.1 isolante - balla di paglia	6.1 spessore balla di paglia 40 cm

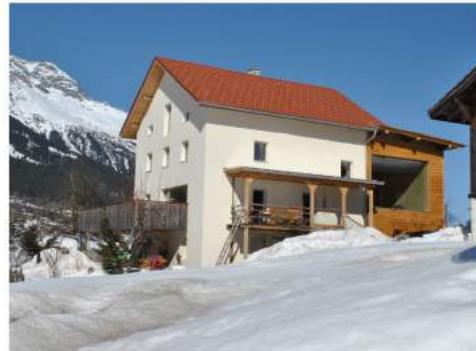
edificio dopo l'intervento di isolamento
 fonte_Bertorello, A.R., 16 marzo 2012

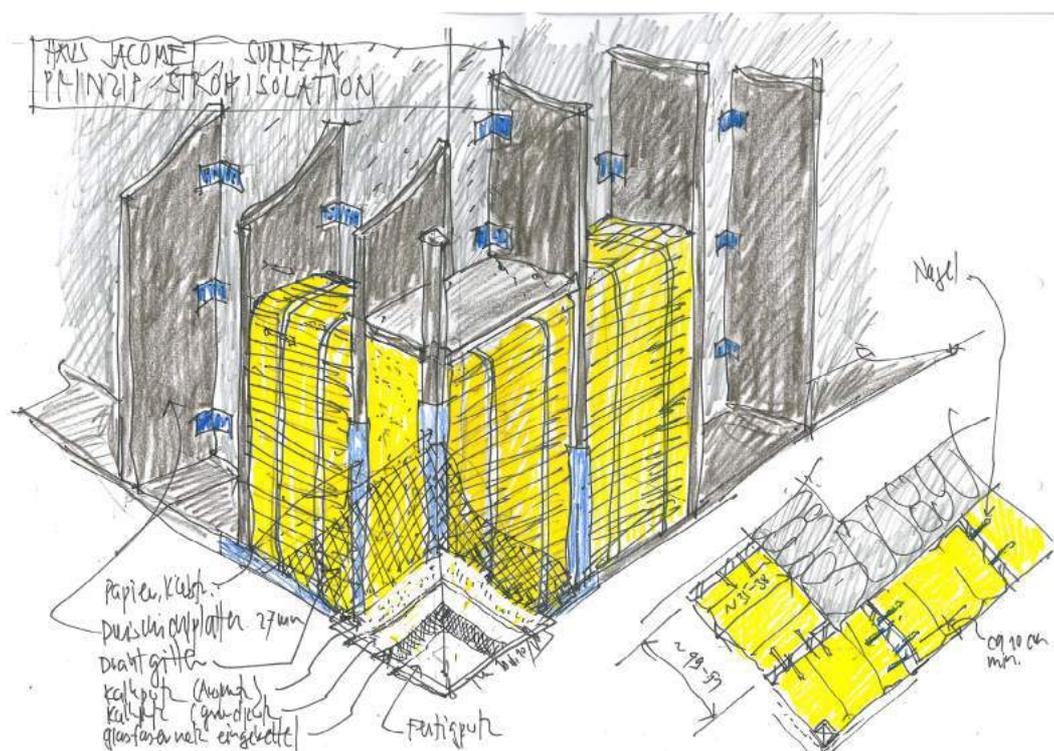
schizzo dell'installazione delle balle di paglia (non realizzato poi nella realtà in questo modo)
 fonte_Atelier Werner Schmidt

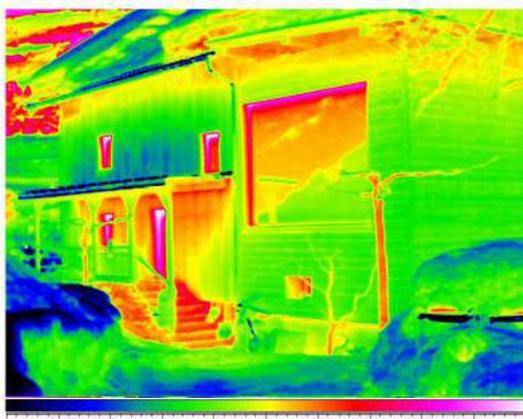
termografia con edificio esistente isolato con
 paglia (sulla sinistra) e nuovo edificio realizzato
 in paglia
 fonte_Ateller Werner Schmidt

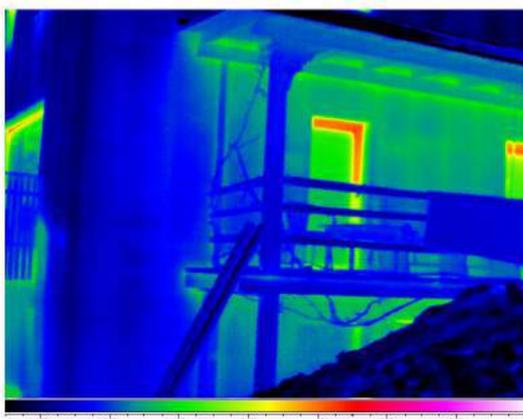
termografia con edificio esistente isolato con
 paglia: balcone coperto
 fonte_Ateller Werner Schmidt

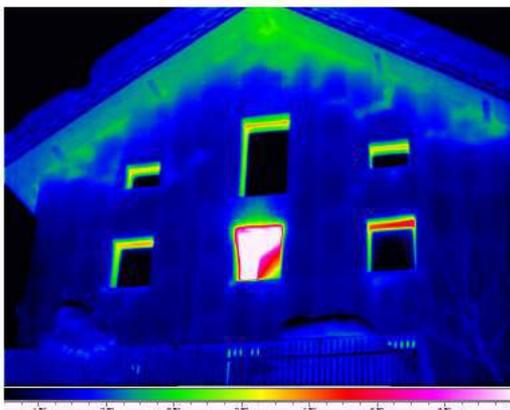
termografia del fronte edificio
fonte_Atelier Werner Schmidt

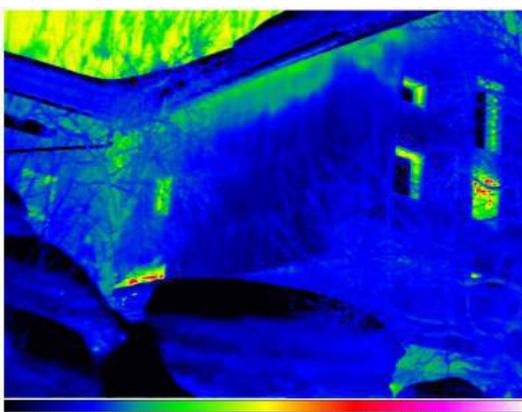
termografia del fronte e retro edificio
fonte_Atelier Werner Schmidt

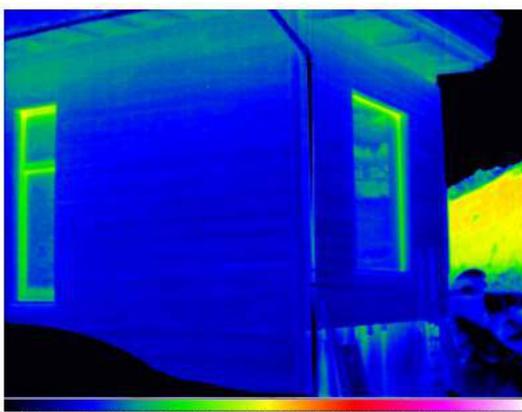
termografia di una parte del nuovo edificio
realizzato con paglia
fonte_Atelier Werner Schmidt

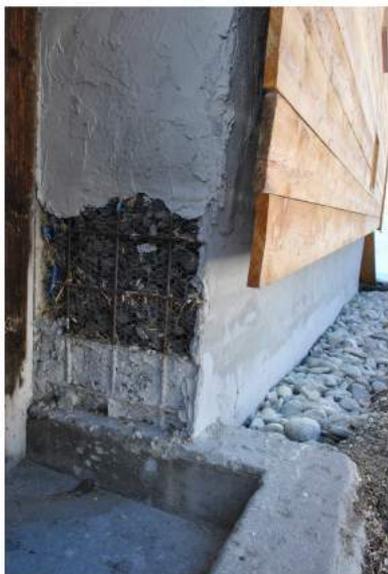
basamento del nuovo edificio attiguo realizzato in paglia (A.R. Bertorello, 16 marzo 2012)

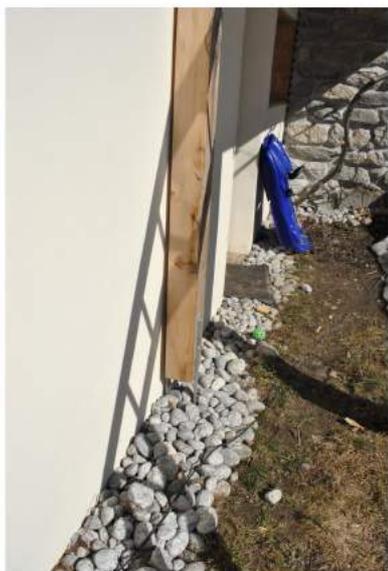
attacco a terra dell'edificio esistente esistente isolato con paglia in cui è presente un isolamento in vetro cellulare sfuso (A.R. Bertorello, 16 marzo 2012)

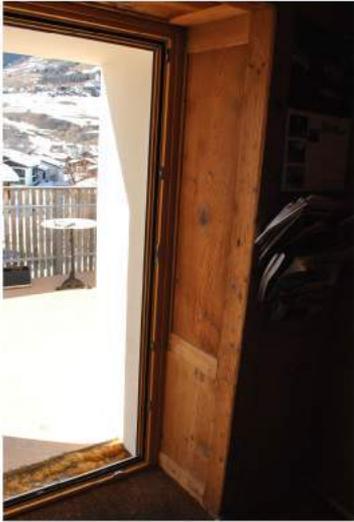
analisi chiusura verticale		
elenco dei sistemi	caratteristiche	immagine
1_sistema di chiusura esistente		
<p>1.1 chiusura verticale</p> <ul style="list-style-type: none"> - intonaco interno o rivestimento in legno - muratura portante in pietra - intonaco esterno 	<p>1.1 spessore totale 65 cm</p>

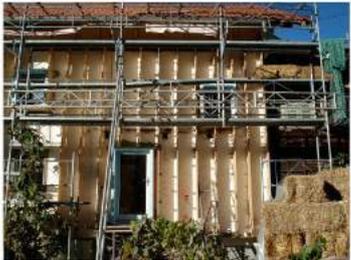
2_sistema di supporto e contenimento sistema isolante		
<p>2.1 struttura di supporto e contenimento del sistema isolante</p> <ul style="list-style-type: none"> - pannello in legno <p>2.2 sostegno pannello</p> <ul style="list-style-type: none"> - profilato a L <p>2.3 ancoraggio pannello alla chiusura esistente</p> <ul style="list-style-type: none"> - tasselli 	<p>2.1 pannello in OSB: spessore 4.5 cm, distanza tra pannelli 50 cm</p> <p>2.2 n.d.</p> <p>2.3 n.d.</p>

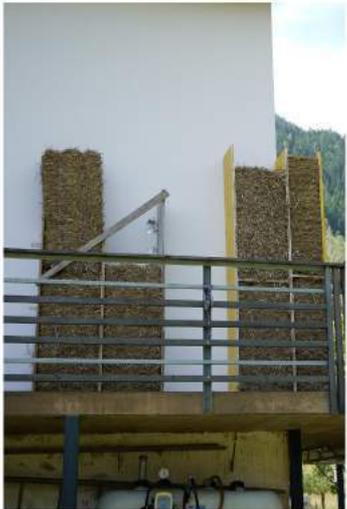
3_sistema isolante		
<p>3.1 isolante</p> <ul style="list-style-type: none"> - balle di paglia 	<p>3.1 spessore balle di 35 cm con fibre parallele al filo della costruzione esistente</p>

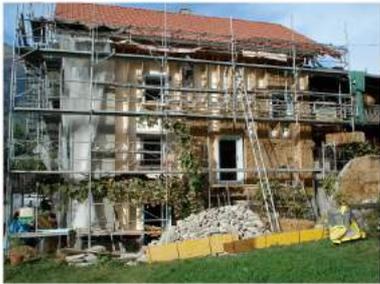
4_sistema di ancoraggio del sistema isolante		
4.1 ancoraggio del sistema di isolante - nessun ancoraggio	4.1 attrito tra le balle di paglia e il pannello di contenimento di OSB

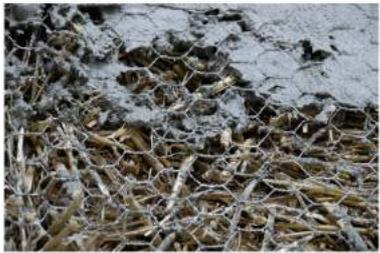
5_sistema di supporto del rivestimento esterno		
5.1 supporto rivestimento esterno - rete porta intonaco	5.1 retetallica a maglie esagonali

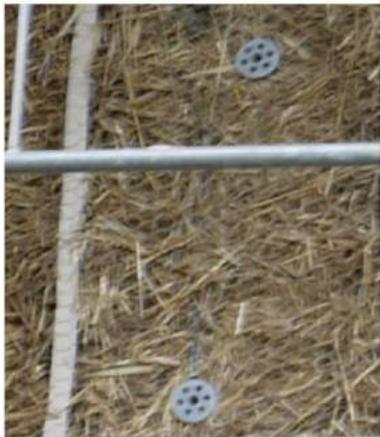
6_sistema di fissaggio del supporto del rivestimento esterno		
6.1 fissaggio del supporto del rivestimento esterno - tasselli per isolante	6.1 tasselli in plastica
