Rilievo 3D e monitoraggio strutturale per l'analisi post-sisma del complesso di S. Nicola a Tolentino (MC)

## Rilievo 3D e monitoraggio strutturale per l'analisi post-sisma del complesso di S. Nicola a Tolentino (MC)

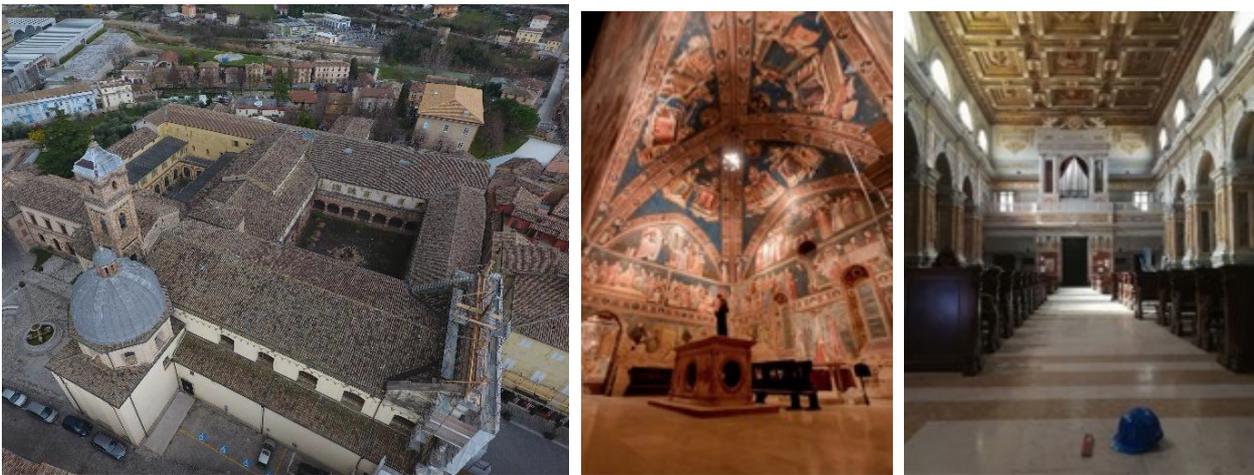
Figura 1 - Vista Aerea della Basilica di San Nicola e dell'adiacente convento (sx).  
Vista interna del Cappellone di San Nicola (centro) e della Basilica (dx).

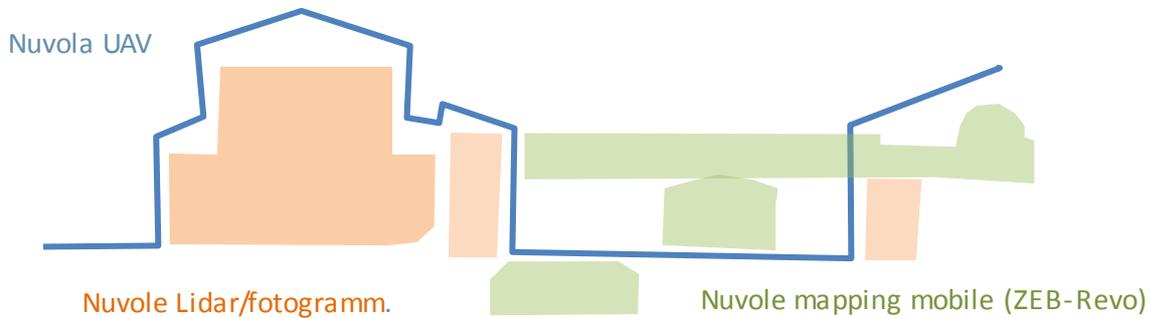
Figura 2 –Schema dell'approccio seguito con relativi metodi aerei e terrestri.

Seguendo l'approccio riportato in figura 2 la prima fase di acquisizione di dati di dettaglio è stata realizzata con l'utilizzo di sistemi UAV. Si è previsto di procedere con l'utilizzo di un drone commerciale a basso costo ampiamente utilizzato nelle applicazioni: il DJI Phantom 4 PRO (Anurogo et al., 2017; Chen et al., 2016). Gli schemi di volo impiegati sono quelli attualmente riconosciuti più efficaci in presenza di patrimonio costruito, cioè prevedono oltre l'acquisizione di immagini nadirali (asse della camera perpendicolare al terreno) anche l'utilizzo di immagini acquisite con l'asse di presa inclinato a circa 45° rispetto al terreno. Infine agli schemi di strisciate tradizionali, sono state integrate strisciate di immagini lungo percorsi circolari (Chiabrando et al., 2017; Aicardi et al., 2016). I ricoprimenti longitudinali e trasversali progettati sono stati elevati (> 70 %) in quanto idonei per l'impiego del processo di *SfM* (*Structure from Motion*) ed ormai di comune utilizzo per elaborazioni fotogrammetriche legate al rilievo dei Beni Culturali (Bitelli et al., 2017). Tutto ciò ha consentito una buona documentazione delle strutture sia in planimetria che in elevato, secondo la pianificazione del rilievo collaudata (figura 3).

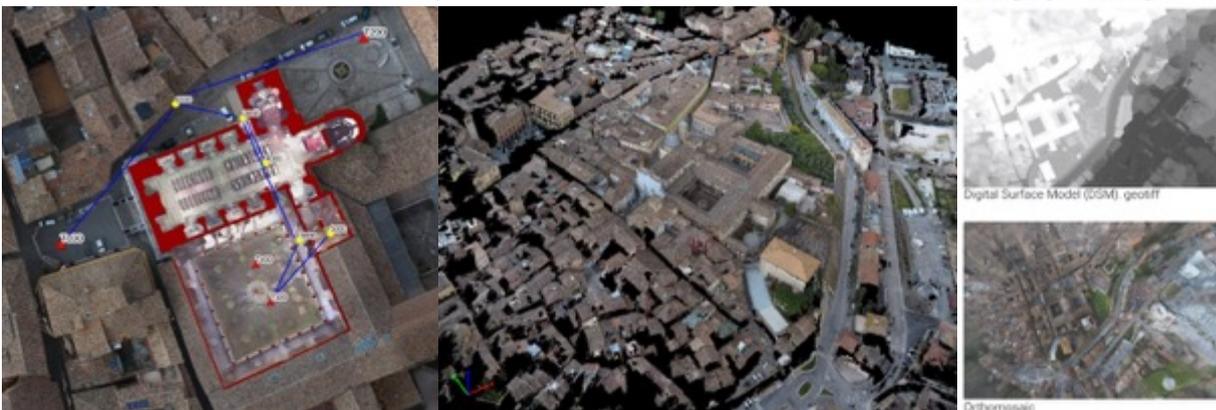
Figura 3 –Schema di una porzione della rete di inquadramento principale e secondaria integrate (sx). Nuvola di punti ricavata grazie al processo fotogrammetrico dai dati acquisiti sulla Basilica ed il suo intorno (centro). Alcuni elaborati prodotti: DSM densificato (dx alto), ortofoto (dx basso).

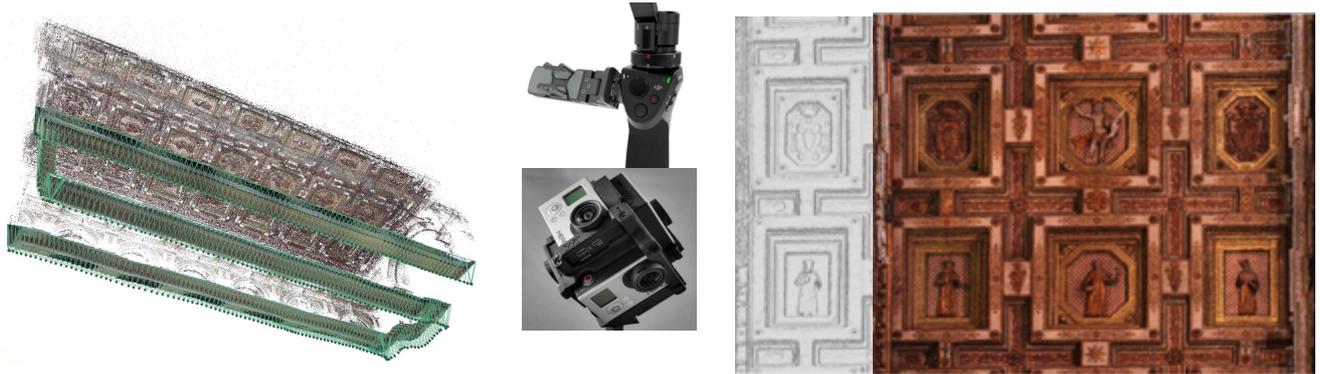
Figura 4 - Immagini orientate del soffitto a lacunari lignei settecentesco della Basilica di San Nicola acquisite con DJI Osmo e vista del modello 3D shaded e texturizzato (dx). Al centro (in alto) DJI OSMO e (in basso) Ring GOPRO (Kolor) utilizzato per l'acquisizione di immagini e video 360° per la realizzazione di prodotti 3D.

La fase successiva è relativa alle acquisizioni terrestri, che sono state condotte con strumentazione ormai di comune utilizzo per i rilievi 3D del patrimonio costruito, quali laser scanner terrestre e fotogrammetria close-range, sperimentando nuovi sensori *low-cost* per l'acquisizione video/immagini non convenzionali. Ad esempio il ring della GOPRO, che consente di realizzare video 360° oppure *steadycam* stabilizzate quale l'OSMO della DJI (figura 4) dalle cui immagini e video sono stati estratti, mediante i consueti metodi di fotogrammetria basata su algoritmi SfM, prodotti utili alla documentazione metrica degli oggetti acquisiti (figura 5). (Calantropio et al., 2017)

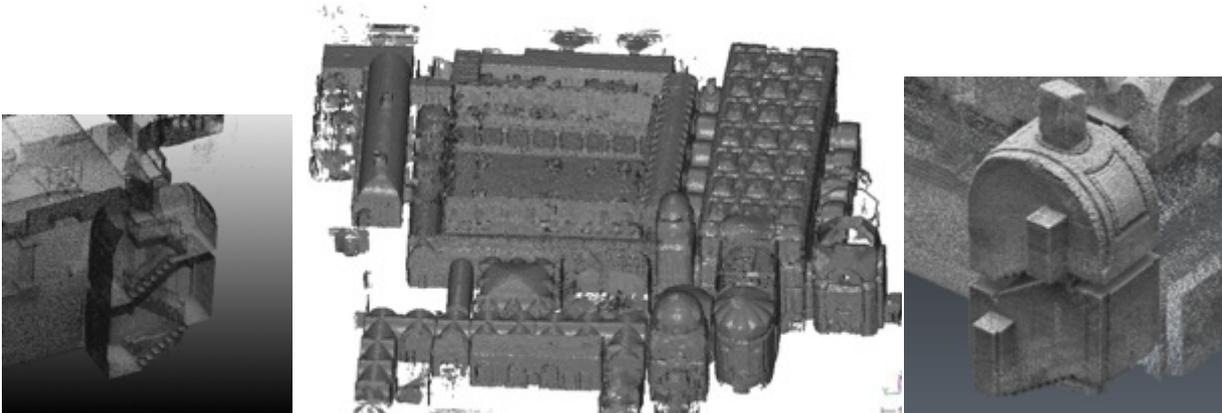
*Figura 5- Porzioni di nuvole e somma di una serie di nuvole acquisite sull'intero complesso di San Nicola impiegando il sistema di mapping mobile della Geo-Slam.*

Infine sono state sperimentate le potenzialità dei nuovi strumenti basati su tecnologia SLAM tra i quali il sistema ZEB-Revo (Nocerino et al., 2017). Tale sistema è in grado di acquisire informazioni 3D in movimento grazie all'utilizzo del laser scanner (Hokuyo UTM-30LX-F, <https://www.hokuyo-aut.jp/>) integrato al sistema INS/IMU; l'utilizzo di vincoli geometrici dell'ambiente ritratto ed un processo di registrazione cloud to cloud consente di ottenere la nuvola dello spazio percorso. E' possibile ottenere nuvole di punti registrate dell'oggetto ripreso eseguendo acquisizioni in movimento sia in ambienti esterni che interni (figura 5). La fase di registrazione è in questo momento realizzata in post-processing con il software proprietario, è prevista nei prossimi mesi la nuova release del software e dello strumento che consentiranno tale fase in *real-time*.

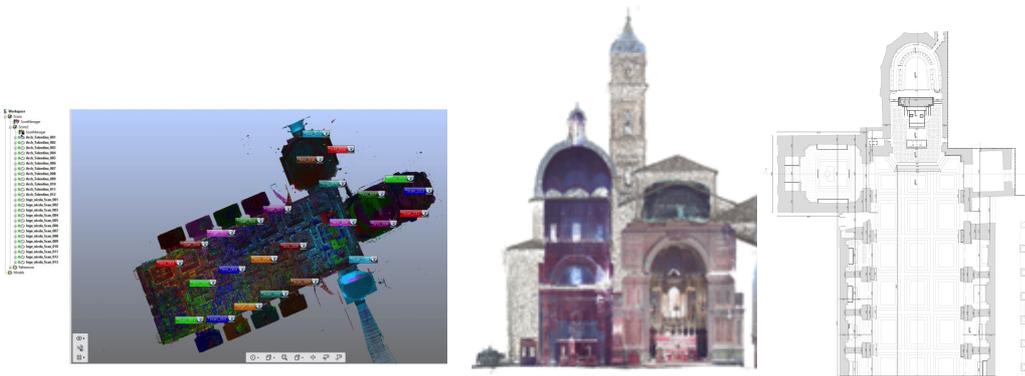
*Figura 6- A sinistra nuvole di punti laser scanning (Focus 3D), acquisite e registrate per il rilievo della parte interna della chiesa di San Nicola. (centro) Vista di una sezione trasversale della nuvola di punti interno/esterno. Pianta del livello terreno della Basilica (scala originale 1:50)*

Le elaborazioni portate a termine in queste prime fasi hanno consentito di ottenere delle nuvole di punti 3D complete esterno-interno grazie all'unione dei dati acquistati con i sistemi UAV a quelli relativi al Laser scanner o altri sensori sperimentati durante le operazioni di rilievo (figura 6). Tale operazione è possibile grazie al fatto che tutte le elaborazioni sono riferite ad un unico sistema di coordinate realizzato con la creazione della rete GNSS e mediante stazione totale.

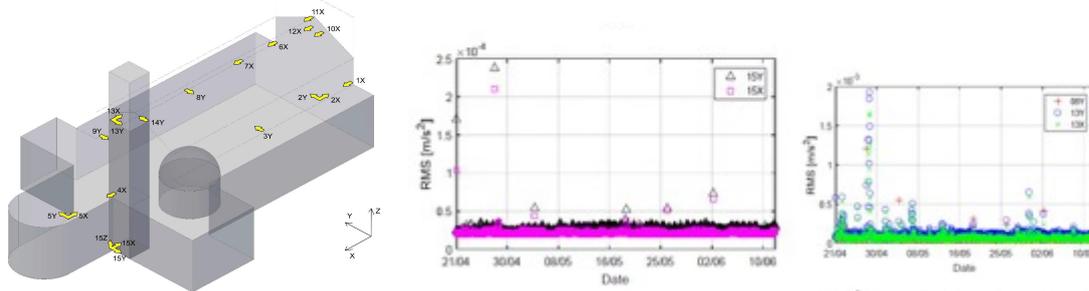
Figura 7 A sinistra lo schema del sistema di monitoraggio. Posizione dei sensori accelerometrici (in giallo) e delle termocoppie (in rosso). A destra l'analisi dei dati monitorati. Valore efficace valutato con cadenza oraria sui segnali registrati sulla struttura (centro) e alla base (dx).

monoassiali capacitivi, di cui 17 installati sulle strutture portanti lungo gli assi principali della Basilica e 3 alla base della torre campanaria, assunti come terna accelerometrica di riferimento al suolo. In Figura 7 si riportano le posizioni e i versi di misura dei sensori accelerometrici. Il sistema è completato da tre termocoppie per la misura delle temperature interne, nella navata e nel sottotetto, ed esterna. Il sistema installato non è invasivo e potrà rimanere in funzione sia durante gli interventi sulla struttura che durante il normale utilizzo della stessa. Lo scopo principale è quello di acquisire il comportamento dinamico globale e dei macroelementi principali costituenti il corpo centrale della Basilica (facciata, navata, abside, torre campanaria), danneggiati durante la sequenza sismica, in modo da valutare l'attivazione o l'evoluzione dei meccanismi di danno individuati (Sabia et al., 2017).

I dati acquisiti in continuo permettono di individuare intervalli temporali in cui la risposta del sistema si discosta da un andamento assumibile come normale. La Figura 7 riporta inoltre la risposta efficace (RMS) delle accelerazioni acquisite nelle prime nove settimane sia sulla struttura che alla base. L'andamento mette in evidenza la risposta ad eventi puntuali, corrispondenti ad esempio agli eventi sismici del 27/04 aventi magnitudo 4 ed epicentri a Visso (MC). Il valore efficace delle risposte risulta essere un parametro sintetico efficace per controllare la risposta della struttura nel tempo e individuare delle soglie di riferimento. La realizzazione di modelli numerici opportunamente corretti sulla base dei dati sperimentali potrà consentire la definizione di opportune soglie di riferimento in funzione della risposta misurata (Sabia et al., 2015). La rappresentazione nel dominio tempo/frequenza permette di seguire l'evoluzione nel tempo delle frequenze naturali dei principali modi di vibrare.
