UN PAESAGGIO MEDIEVALE TRA PIEMONTE E LIGURIA

Il sito di Santa Giulitta e l'Alta Val Tanaro

Lettura degli apparati murari e analisi materica per un'ipotesi delle trasformazioni del complesso dei Santi Giulitta e Quirico*

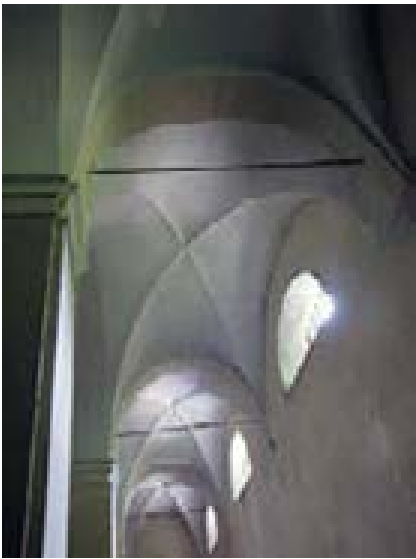
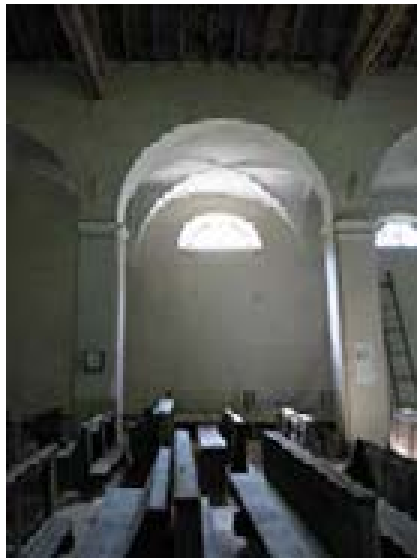
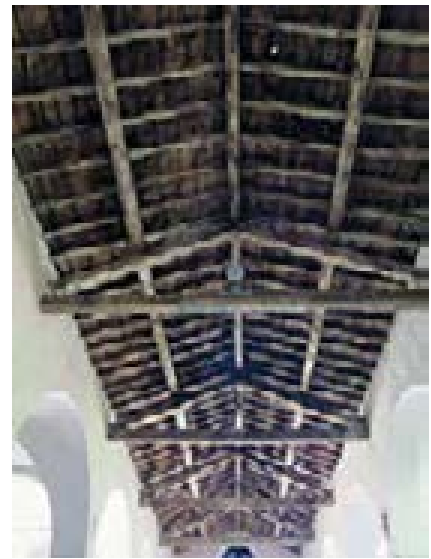
figg. 4, 5, 6 – Dettagli dell'interno della chiesa: le volte a crociera delle navate laterali, gli archi a tutto sesto di divisione tra le navate e l'orditura lignea della copertura della navata centrale.

sui pilastri di separazione tra le navate (fig. 4). Catene metalliche ne consolidano la tenuta ai carichi. Sugli otto pilastri rettangolari ad angoli smussati, che creano un'infilata verso l'abside, si impostano archi a tutto sesto che ripartiscono il carico della copertura sui pilastri stessi (fig. 5). La copertura della navata centrale (fig. 6) è in legno con una struttura poggiate su quattro grandi capriate infisse nel muro di divisione tra le navate. Su di esse si appoggiano la trave di colmo e due arcarecci longitudinali che sostengono un'orditura composta (dal basso verso l'alto) da travetti, tavolato, doppia orditura di travetti ortogonali tra loro, copertura in lamiera grecata. L'area del presbiterio, rialzata di 35 cm rispetto al piano della navata centrale e anch'essa in leggera salita, è coperta da una volta a botte con lunette che continuano anche nel catino absidale a semicupola.

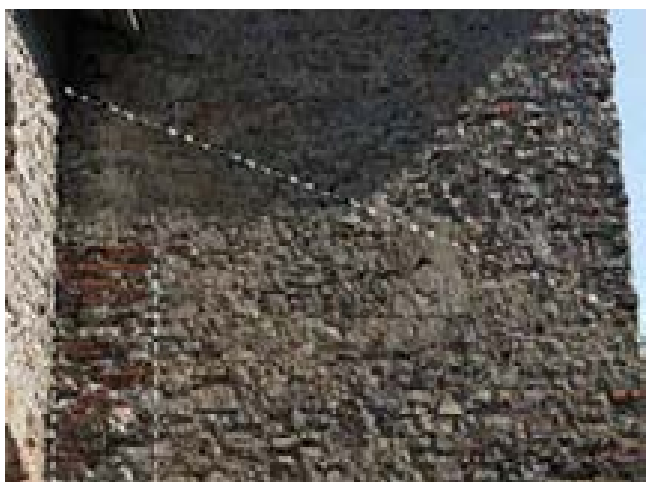
fig. 14 – Parete sud della cappella. I tratteggi indicano la traccia diagonale che separa due fasi costruttive diverse e un'apertura originaria poi tamponata con laterizi misti a pietra.

La traccia netta di una linea diagonale sulla muratura sud del volume comprendente la cappella (fig. 14) denuncia una discontinuità temporale nell'elevazione della muratura: si può ipotizzare che contemporaneamente alla costruzione della chiesa grande la cappella venne inglobata all'interno di una struttura più ampia che la connetteva al nuovo atrio, chiusa con una copertura a due falde, una delle quali seguiva l'inclinazione ancora oggi leggibile nell'apparato murario. Sul prospetto est (fig. 15) è facilmente individuabile la traccia orizzontale del limite murario su cui la copertura a falde probabilmente poggiava. Le due fasi costruttive sono visivamente distinguibili non tanto per una diversità dei materiali lapidei, delle loro dimensioni o della loro posa in opera, quanto per la malta presente tra i giunti, più fine nella parte inferiore e molto più grossolana e ricca di

Al di sotto della traccia diagonale sul lato sud (fig. 14) si nota inoltre la traccia di un'apertura rettangolare probabilmente appartenente alla stessa fase costruttiva, in seguito tamponata con mattoni misti a pietra. Sul lato est, allo stesso modo, la sagoma di una precedente finestra che un tempo affiancava la porta di accesso alla foresteria (fig. 15).

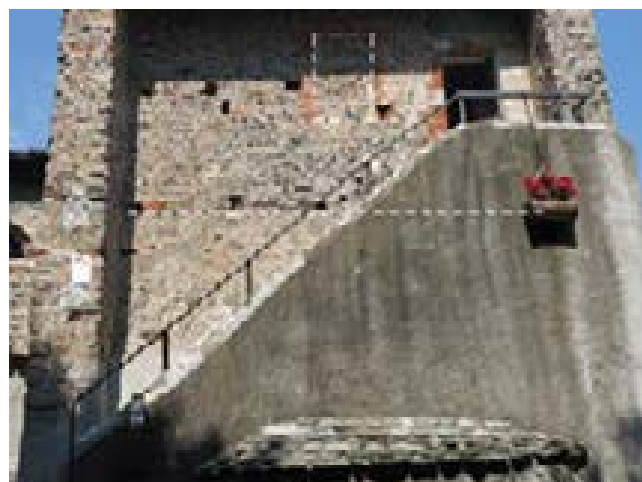
fig. 15. Parete est della cappella. Il tratteggio indica la traccia orizzontale del piano di appoggio della falda esistente prima dell'elevazione del fabbricato per ospitare la foresteria.

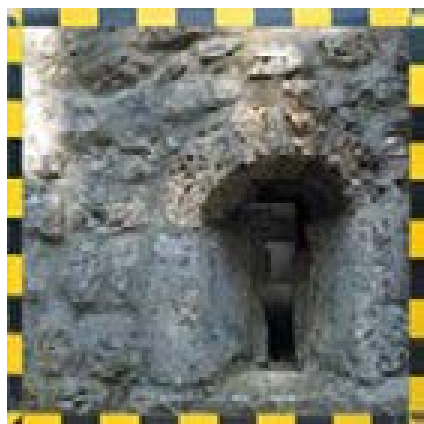
figg. 35-36 – Campione “E” 1m x 1m di tessitura muraria esterna, abside della cappella.

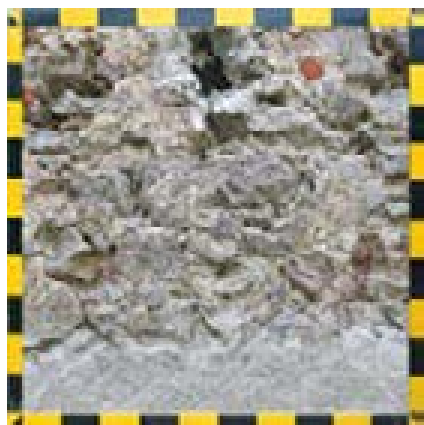
figg. 37-38 – Campione “F” 1x1m di tessitura muraria esterna, lato ovest della chiesa.
